*Ministero delle infrastrutture e dei trasporti*

## **RELAZIONE D'INDAGINE**

**INVESTIMENTO AGENTE DI CONDOTTA DEL TRENO 49353  
DI MERCITALIA RAIL, DURANTE LE OPERAZIONI  
DI AGGANCIO DELLA LOCOMOTIVA,  
PRESSO TORINO ORBASSANO FASCIO ARRIVI, IN DATA 14/12/2021  
(IDENTIFICATIVO ERAIL: IT-10167)**

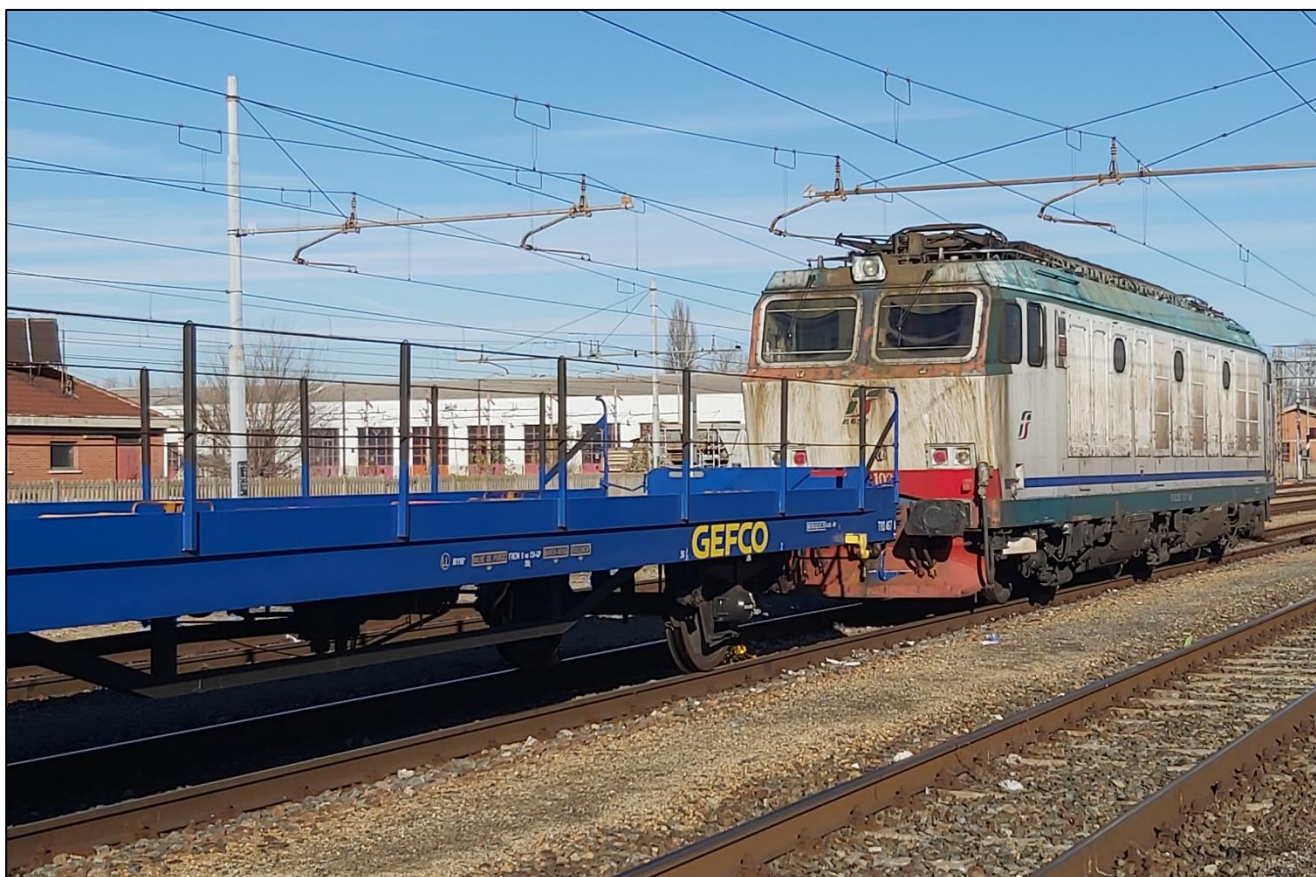
Figura 1 – Posizione statica della locomotiva e del carro merci coinvolti nell'incidente (fonte: DiGiFeMa)

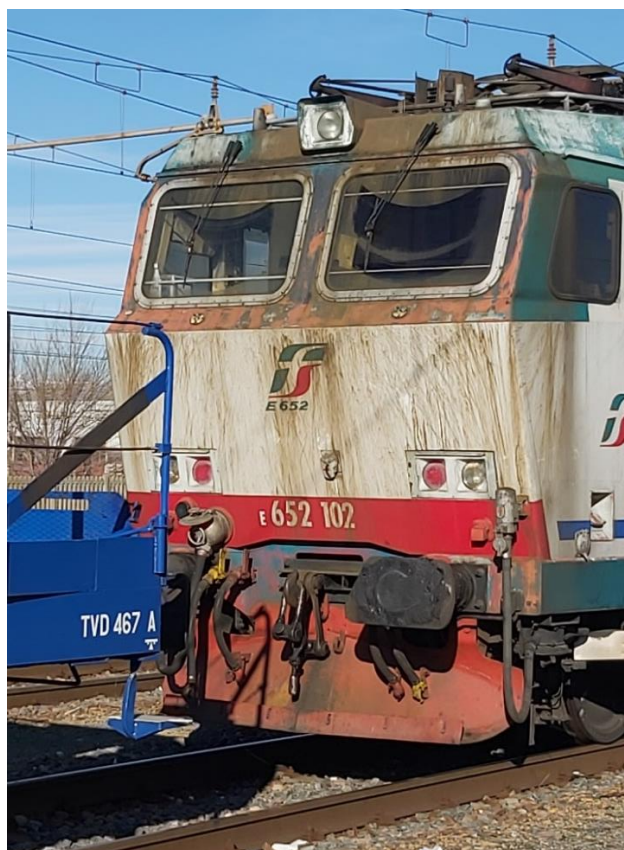
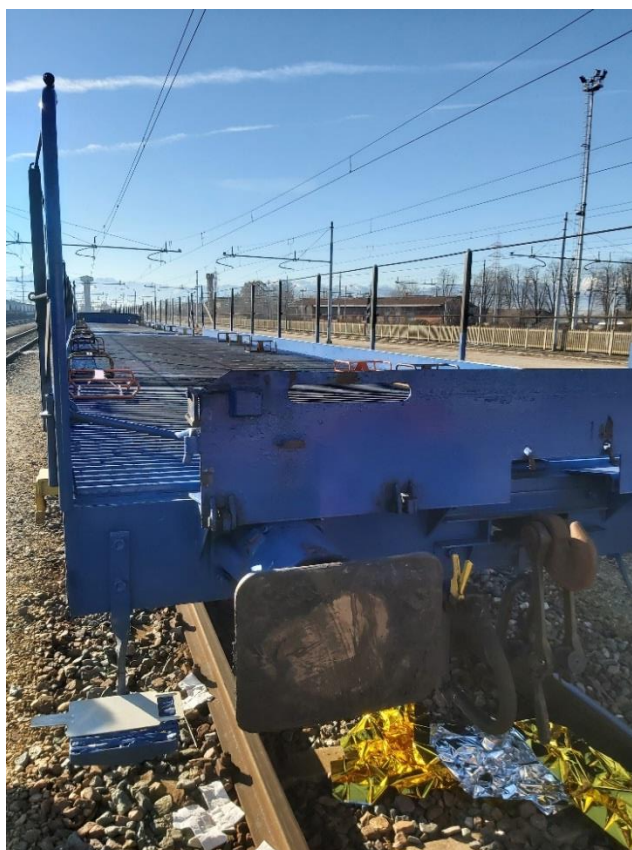
Figure 9 e 10 – sopralluogo del 20/12/2021 sul sito dell'incidente: veicoli coinvolti (fonte DiGIFeMa)

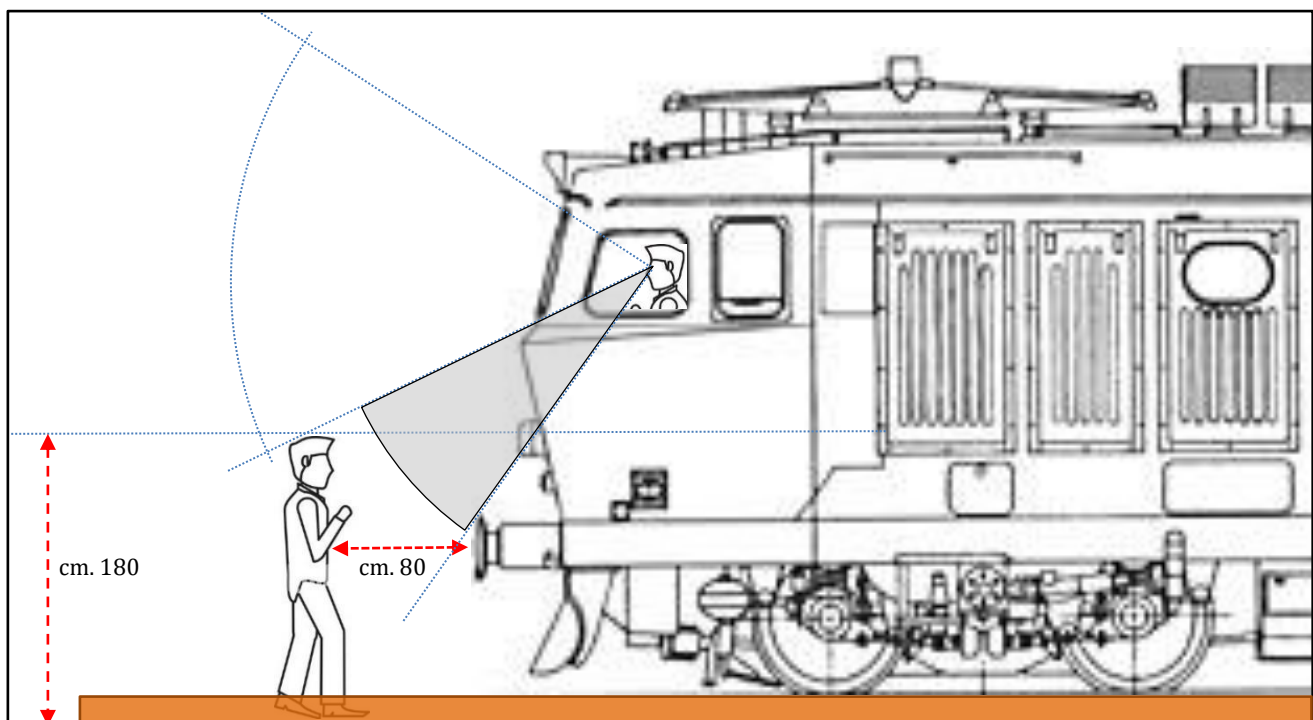
- il design della cabina di guida della locomotiva E652 non consente all'Agente di Condotta in cabina di guida di rilevare la presenza di persone posizionate sul binario, nella parte immediatamente antistante la testa della motrice;
- i due AdC hanno deciso di effettuare autonomamente la manovra di aggancio, senza avvertire preventivamente il Centro Operativo Territoriale e senza avvalersi dell'ausilio del Tecnico Polifunzionale Treno presente sul posto.

Durante la visita del 20 dicembre è stato possibile salire su una locomotiva E652, dello stesso tipo di quella coinvolta nell'incidente, per verificare la visibilità della linea dalla cabina di guida. In particolare, è stato possibile constatare che il tratto di linea immediatamente a ridosso della locomotiva non è visibile dal posto di guida dell'AdC, a causa della configurazione geometrica della stessa; più precisamente posizionandosi l'uno in linea e l'altro seduto ai comandi, due individui di statura media (nello specifico alti circa 1,80 m), non si vedono reciprocamente se non a distanza superiore a circa 80 cm dai respingenti della locomotiva. Risulta dunque, come nella generalità delle locomotive, un "punto cieco" (o "zona d'ombra") che nelle E652 risulta di quasi un metro (*Figura 11*)<sup>4</sup>, all'interno della quale l'AdC non ha visibilità di ciò che si trova di fronte a lui, che si tratti di ostacolo o persona fisica; analogamente l'agente a terra non ha visibilità dell'agente alla condotta.

Figura 11 – Rappresentazione schematica, cono visivo e "punto cieco" dell'AdC (elaborazione DiGIFeMa)

- adoperarsi affinché le imprese ferroviarie possano equipaggiare il materiale rotabile con videocamere rivolte verso l'avanti (smt) che consentano all'Agente di Condotta di vedere la zona posta immediatamente di fronte ai respingenti ("punto cieco"), non visibile dalla postazione di guida, durante lo svolgimento delle operazioni di aggancio.

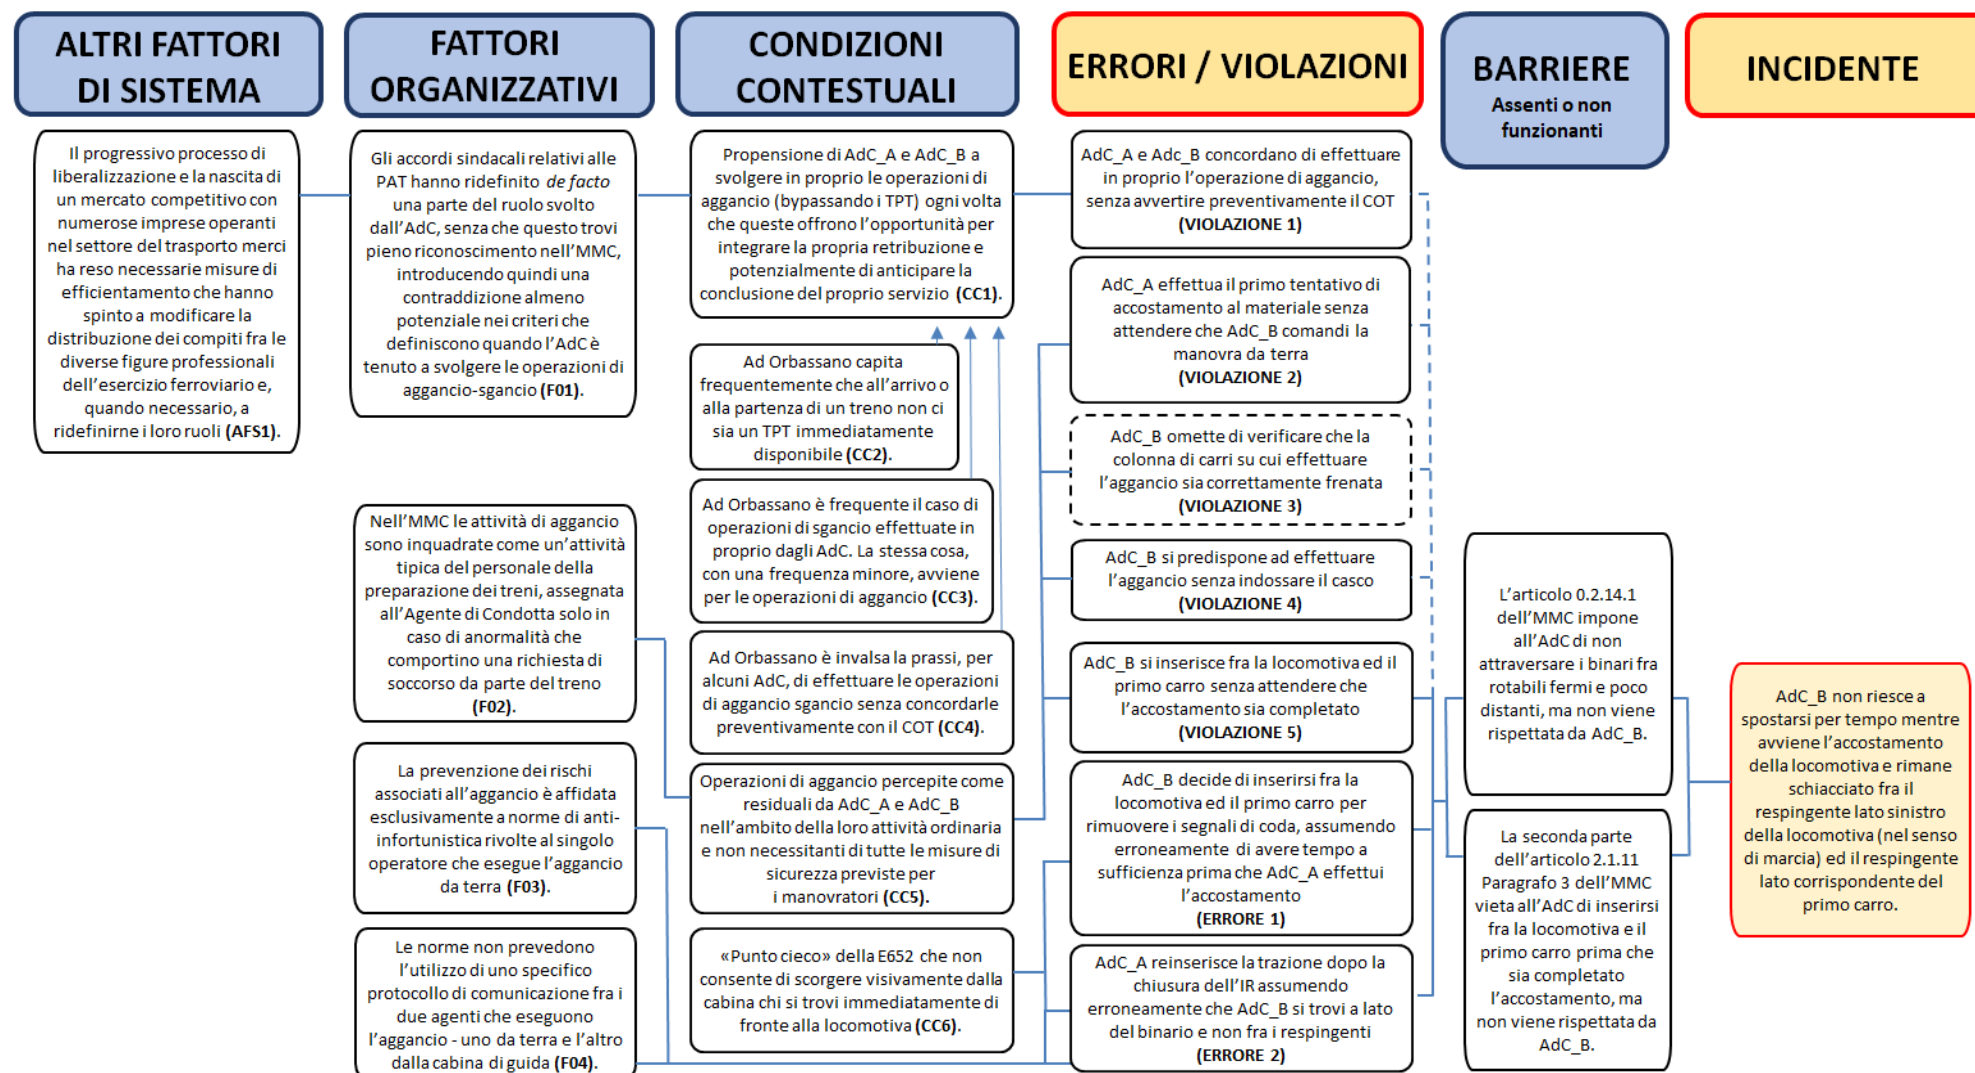
Infine, merita una menzione particolare la **Violazione 1** (il mancato avviso preventivo al COT da parte dei due AdC rispetto alla decisione di effettuare in proprio l'aggancio, senza attendere l'arrivo del TPT in servizio). Essa ha certamente un'importanza minore nella dinamica dell'evento rispetto alla Violazione 5 e ai due errori, in quanto ha solo reso più probabile la circostanza in cui è l'AdC ad occuparsi di fare l'aggancio al posto dei TPT. Una condizione evidentemente non sufficiente affinché avvenga l'investimento, senza l'intervento della violazione 5 e dei due errori. Per questa ragione il suo legame con l'evento incidentale è rappresentato con una linea tratteggiata, insieme a quelli delle violazioni 2, 3 e 4. Al livello delle condizioni contestuali essa si lega al fatto che ad Orbassano AdC\_A e AdC\_B avevano una tendenza a svolgere in proprio le operazioni di aggancio, bypassando i TPT, più spesso di quanto necessario dal punto di vista operativo, in quanto queste offrivano l'opportunità per integrare la propria retribuzione e potenzialmente per anticipare la conclusione del proprio servizio (**CC1**). Proseguendo la lettura verso sinistra, questa condizione contestuale si lega a quanto previsto dagli accordi sindacali che hanno istituito le Prestazioni Accessorie Treno (**F01**), che a sua volta derivano dal clima competitivo fra le aziende di trasporto merci, dovuto anche al processo di liberalizzazione innescato negli anni dalle norme previste nel IV Pacchetto Ferroviario della Commissione Europea (**AFS1**).

In conclusione, osservando la parte centrale del diagramma SOAM, è possibile identificare il ruolo svolto da tre diverse condizioni contestuali: la frequenza di casi in cui all'arrivo o alla partenza di un treno nel Fascio Arrivi di Orbassano non ci sono TPT immediatamente disponibili (**CC2**), la tendenza di molti AdC ad effettuare in proprio le operazioni di sgancio e, in misura minore, quelle di aggancio quando operano nel Fascio Arrivi di Orbassano e la prassi invalsa per alcuni AdC di effettuare le operazioni di aggancio e sgancio senza concordarle preventivamente con il COT (**CC3**). Tutte queste condizioni sembrano aver favorito la già evidenziata tendenza di AdC\_A e AdC\_B a svolgere le operazioni di aggancio in proprio, più spesso di quanto sia operativamente necessario ed opportuno (**CC1**).

Figura 16: Diagramma SOAM dell'incidente ferroviario avvenuto a Torino Orbassano FA il 14/12/2021
