*Ministero delle infrastrutture e dei trasporti*

## **RELAZIONE D'INDAGINE**

**COLLISIONE CONTRO MASSO SULLA SEDE FERROVIARIA  
E SUCCESSIVO DERAGLIAMENTO DEL TRENO N. 1917 DI TRENORD  
PRESSO CEDEGOLO, LINEA BRESCIA-ISEO-EDOLO  
IN DATA 1° DICEMBRE 2021  
(IDENTIFICATIVO ERAIL: IT-10168)**

23 novembre 2022

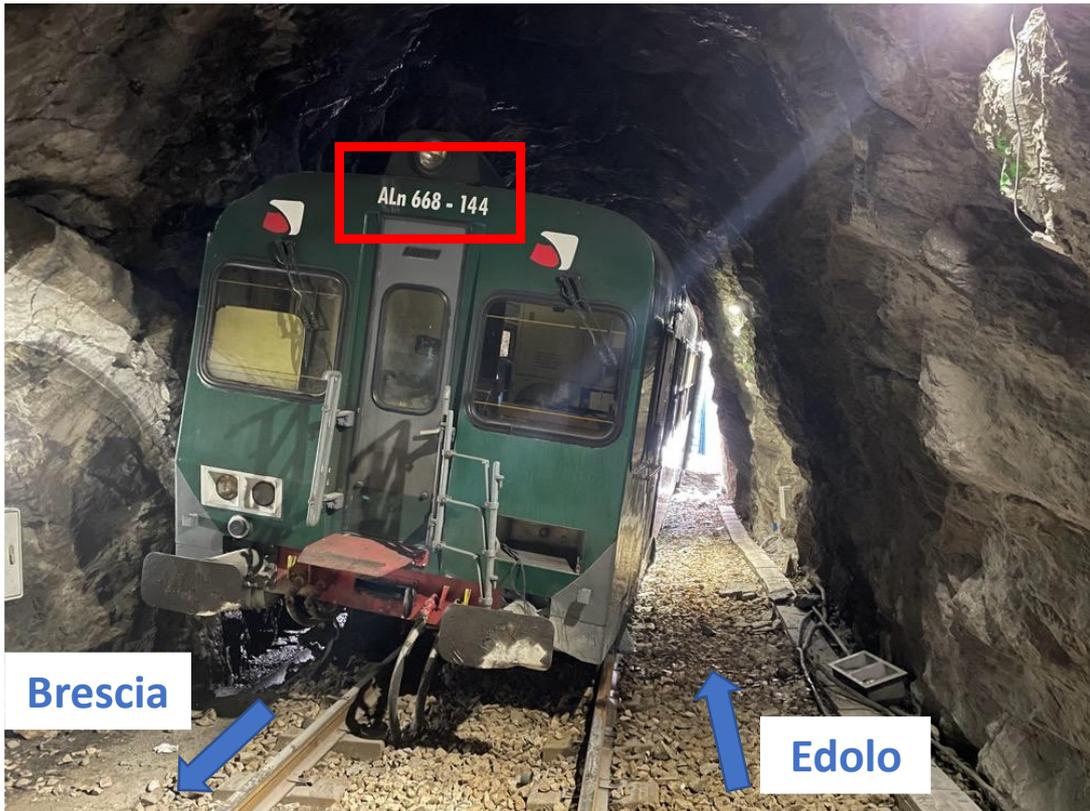
Figura 2 – Prima vettura del treno in direzione Brescia; fronte dell'Automotrice ALn 668 -144 dopo lo scavalco del masso e lo svio. (fonte: Commissione d'indagine - sopralluogo del 10/12/2021).

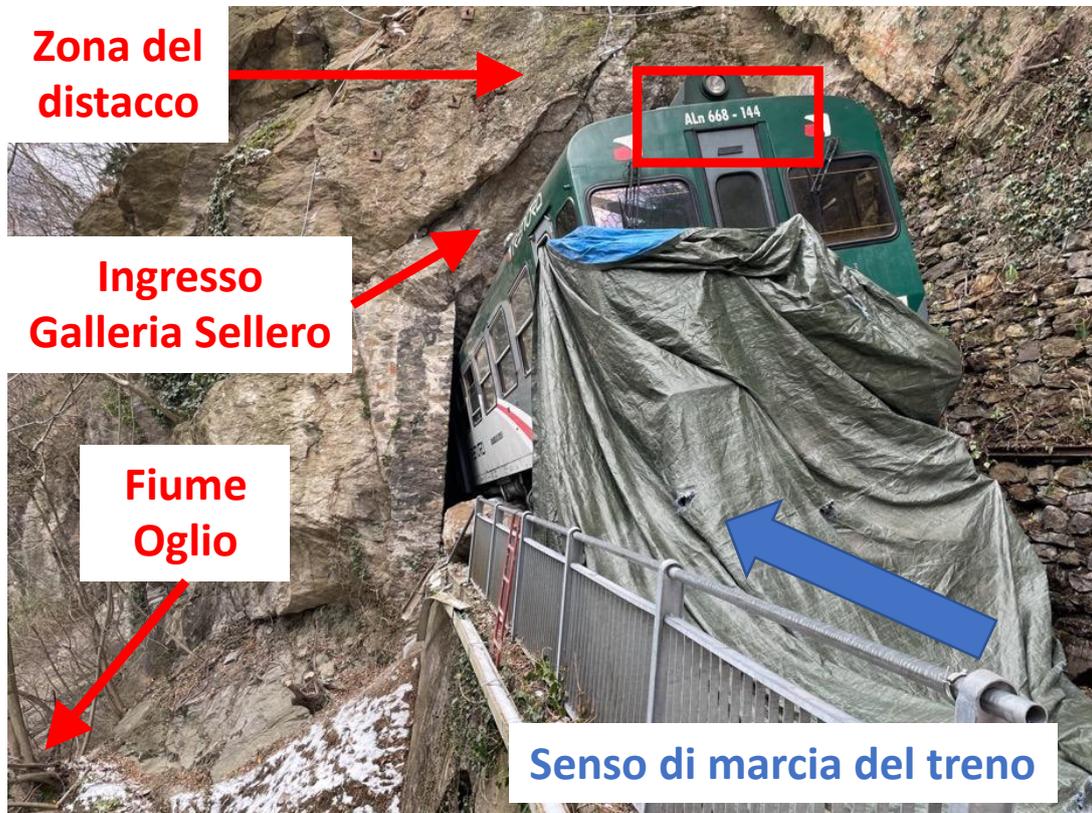
Figura 3 – Prima vettura del treno; retro dell'Automotrice ALn 668 -144 dopo lo scavalco del masso e lo svio. In basso a sinistra corre il fiume Oglio mentre si osserva nella parte alta dell'ingresso galleria la zona del distacco del masso (fonte: Commissione d'indagine - sopralluogo del 10/12/2021).

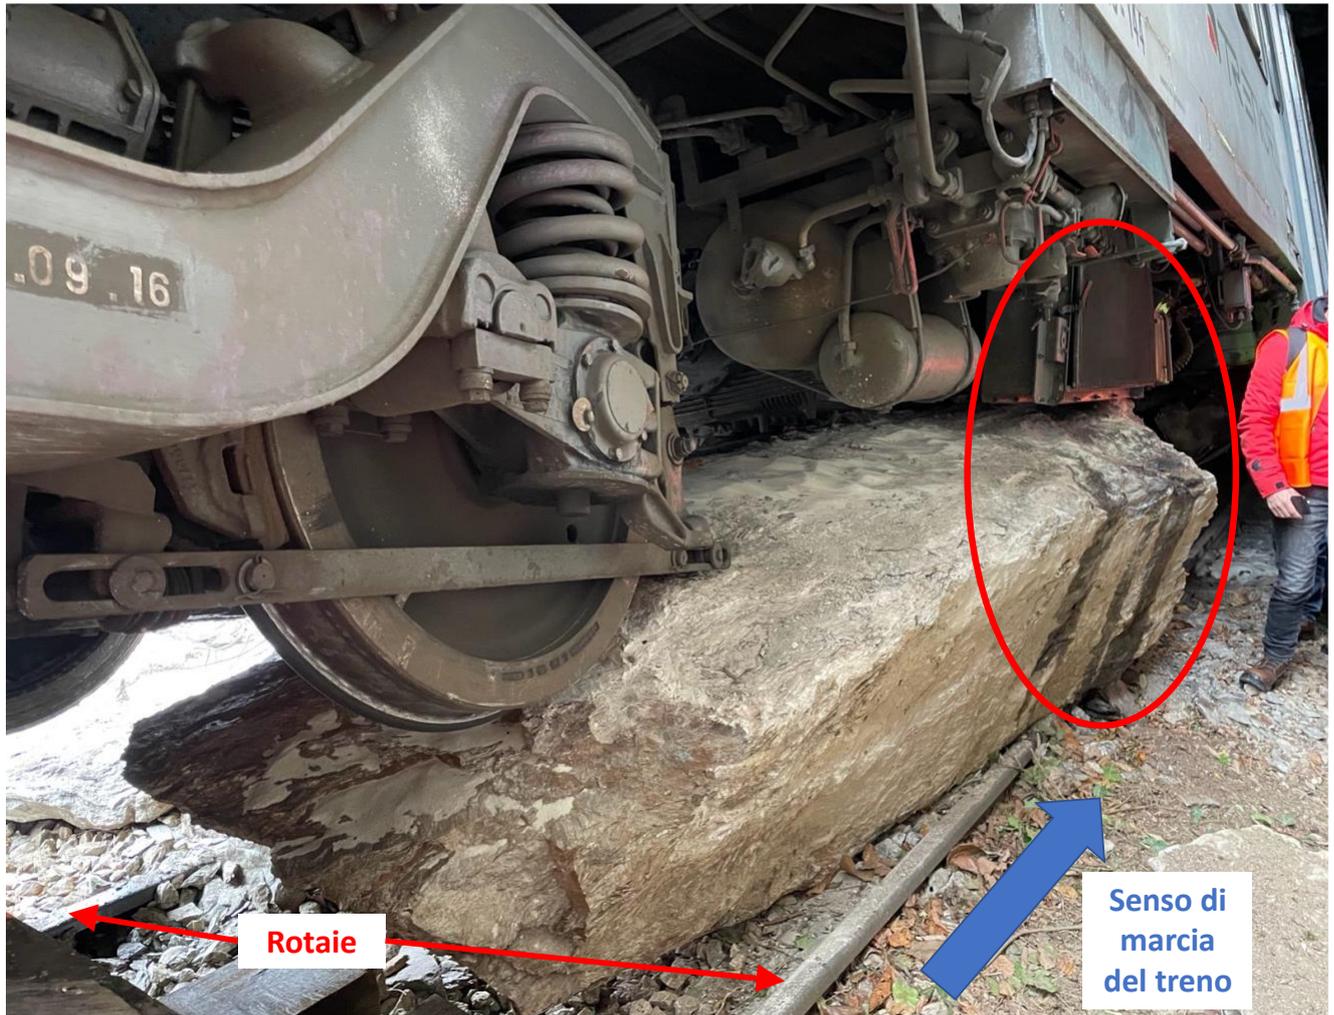
In Figura 4 si osserva il carrello della prima vettura del treno, ALn 668 -144, coinvolta nell'evento. In particolare, si evince l'impatto della vettura contro il masso e il rilascio di liquidi dal motore.

Figura 4 – Carrello posteriore dell'Automotrice ALn 668 -144 e rilascio di liquidi dal motore (fonte: Commissione d'indagine - sopralluogo del 10/12/2021).

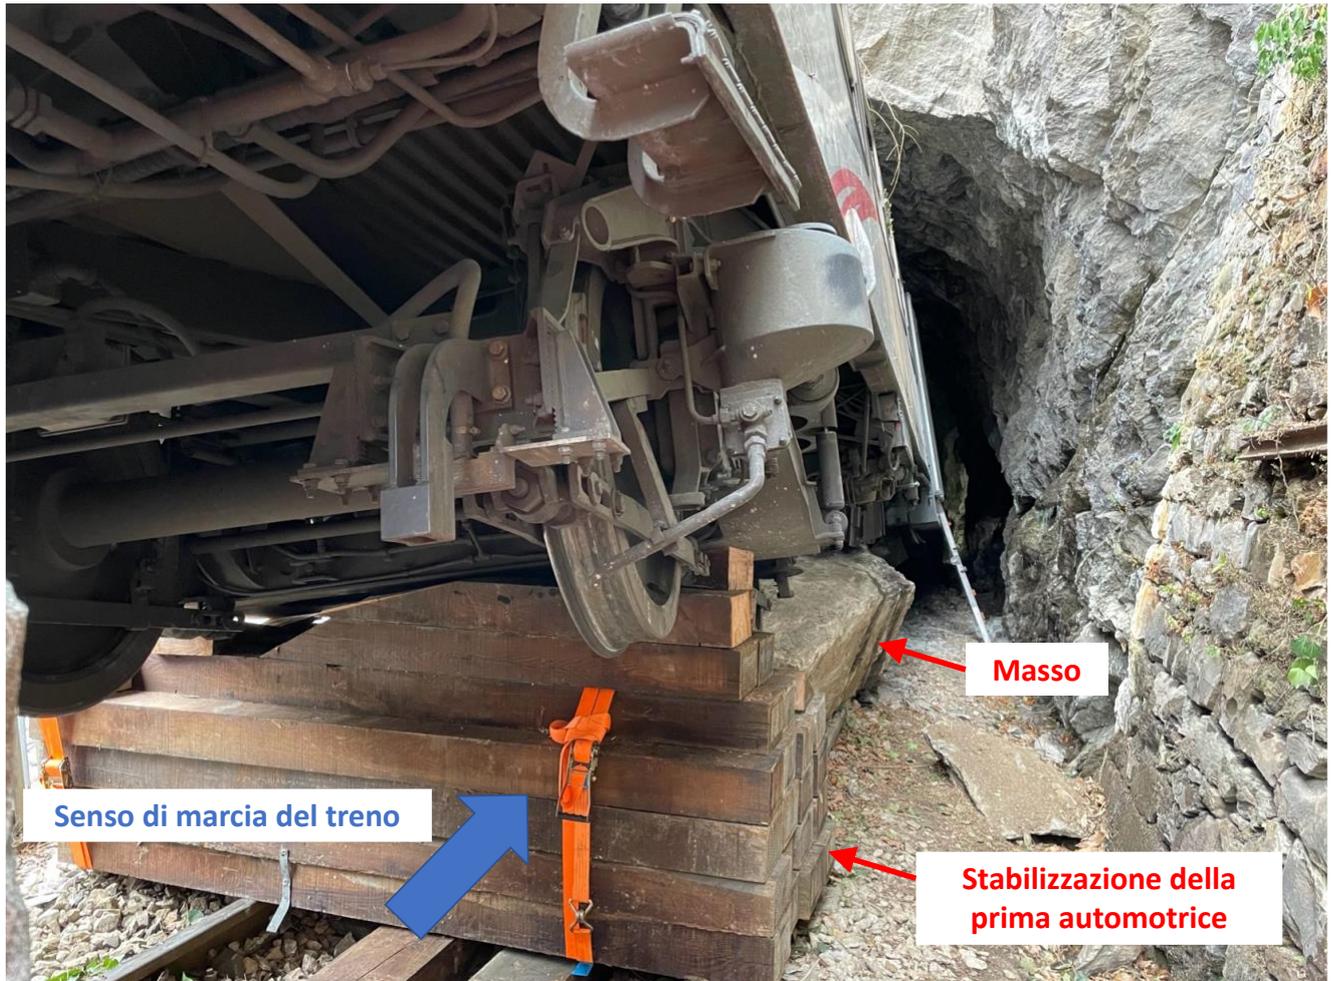
La Figura 5 illustra il carrello posteriore dell'Automotrice ALn 668 -144. È possibile osservare le attività di messa in sicurezza del veicolo che hanno previsto anche la stabilizzazione del carrello mediante idoneo materiale posizionato sull'armamento.

Figura 5 – Carrello posteriore dell’Automotrice ALn 668 -144. Le attività di messa in sicurezza hanno previsto anche la stabilizzazione del carrello mediante idoneo materiale posizionato sull’armamento (fonte: Commissione d’indagine - sopralluogo del 10/12/2021).

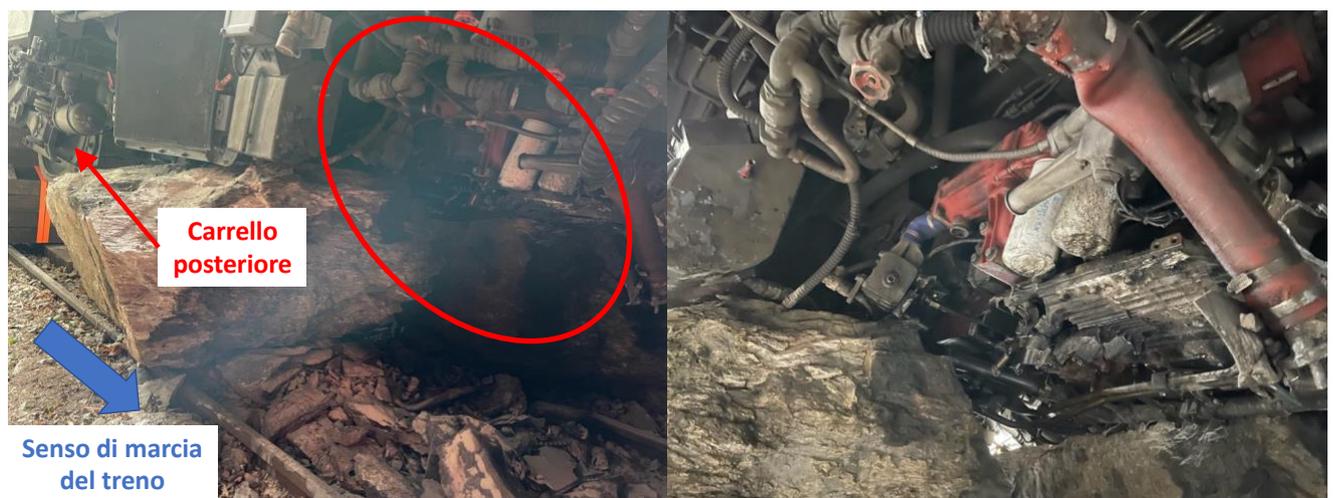
In Figura 6 si osserva l'impatto contro il masso dell'apparato motore della prima vettura.

Figura 6 – Impatto del motore e delle componenti meccaniche dell’Automotrice ALn 668 -144 contro il masso. A destra un ingrandimento della zona cerchiata in rosso (fonte: Commissione d’indagine - sopralluogo del 10/12/2021).

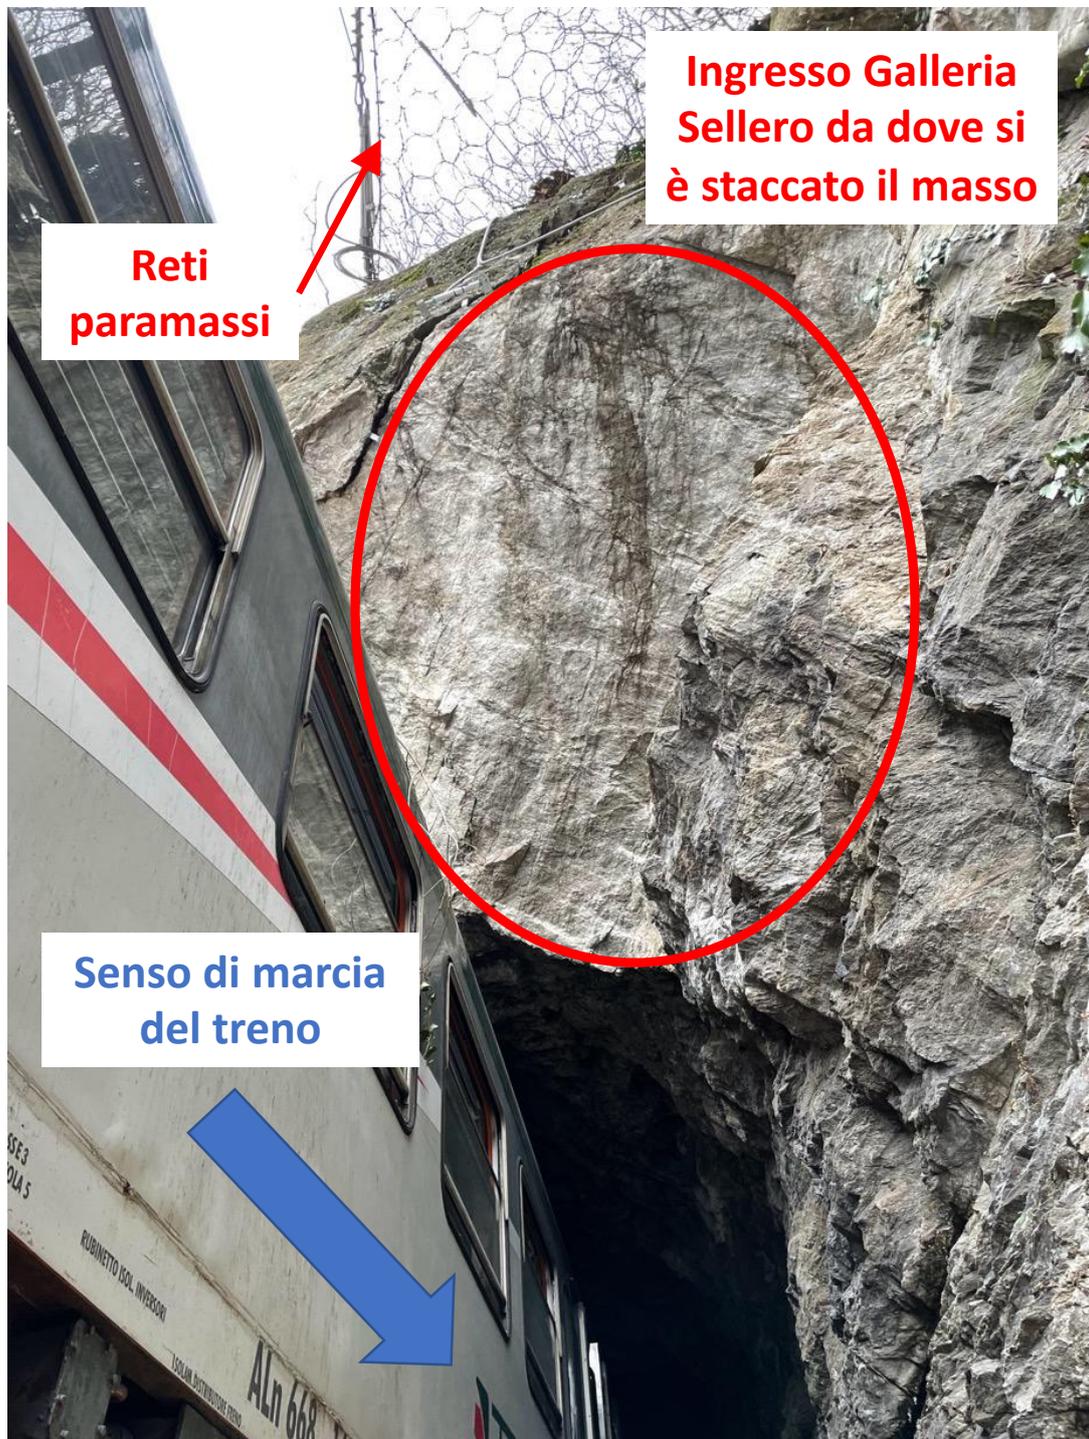
In Figura 7 si osserva l'impatto dell'Automotrice ALn 668 -144, prima vettura del treno coinvolta nell'evento contro l'ingresso della galleria a seguito del sopralzo e dello svio. La zona di distacco del masso (cerchio rosso) è compresa tra la volta e la rete paramassi.

**Figura 7 – Impatto dell'Automotrice ALn 668 -144 contro l'ingresso della galleria a seguito del sopralzo e dello svio. Si osserva la presenza di reti paramassi immediatamente sopra la zona del distacco del masso (fonte: Commissione d'indagine - sopralluogo del 10/12/2021).**

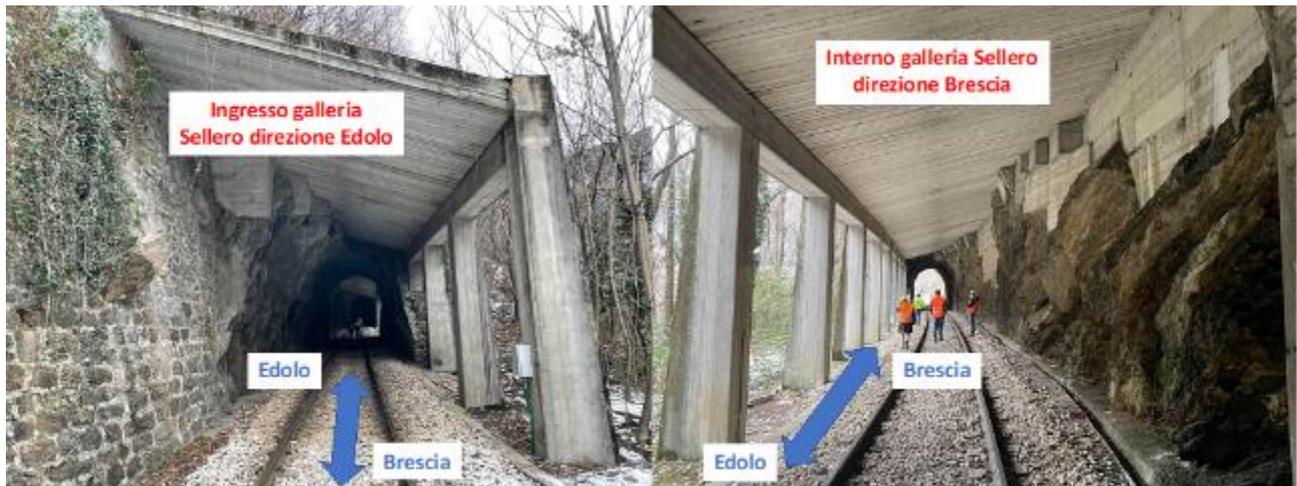
La Figura 8 illustra l'ingresso della galleria Sellero lato Brescia; il primo tratto di galleria in direzione Edolo è caratterizzato dalla presenza di una galleria paramassi.

**Figura 8 – Ingresso e interno della galleria Sello interessata dall’evento. L’ingresso lato Brescia in direzione Edolo è caratterizzato dalla presenza di una galleria paramassi (fonte: Commissione d’indagine - sopralluogo del 10/12/2021).**

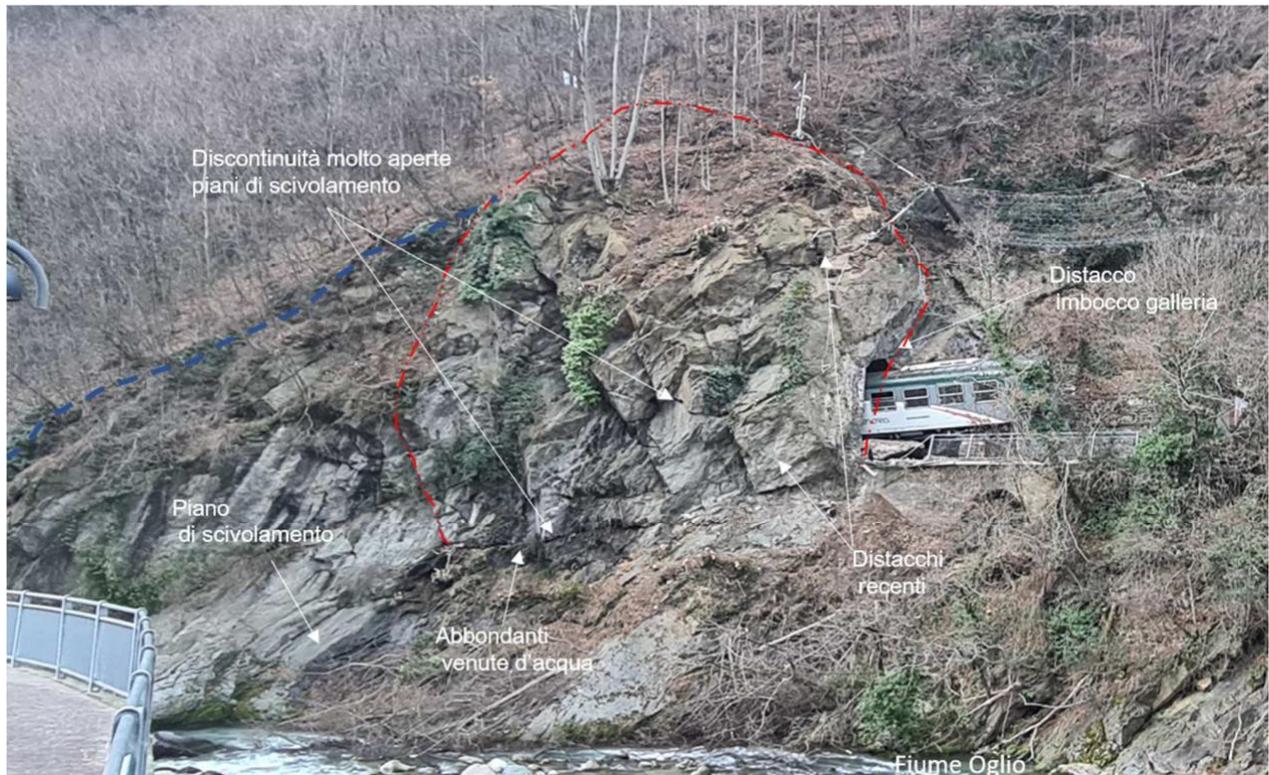
Il documento "Nota tecnica della potenziale instabilità del versante in sponda destra del 31/01/2022" predisposto dai geologi incaricati, riporta che la roccia risulta fessurata e fratturata sia in prossimità dell'ingresso della galleria lato Edolo sia nel versante tra il fiume Oglio e la galleria stessa. Inoltre, la morfologia del versante è caratterizzata dalla azione del fiume Oglio che ha eroso il piede del versante determinando un quadro fessurativo complesso che interessa la galleria, l'imbocco in direzione nord e buona parte del versante stesso.

**Figura 10 - Panoramica dell'area instabile segnata in tratto rosso, in tratto blu la nicchia di distacco antica segno della passata azione erosiva del fiume Oglio; (Fonte: NOTA TECNICA RELATIVA ALLA POTENZIALE INSTABILITA' DEL VERSANTE IN SPONDA DESTRA OROGRAFICA AL FIUME OGLIO IN COMUNE DI SELLERO (BS) IN CORRISPONDENZA DEL TRATTO DI GALLERIA NATURALE SELLERO 4-5 ED IL SUO IMBOCCO NORD – 31-01-2022).**

- instabilità di singoli blocchi o cunei rocciosi, isolati dall'intersezione dei piani di discontinuità e frattura. Sono situazioni presenti nell'imbocco Nord e nel tratto di galleria naturale, prevalentemente nei primi 20m di sviluppo della galleria stessa. L'evento del crollo del 1/12/2021 e i distacchi lungo il versante identificati nel corso del rilievo geostrutturale effettuato dopo l'evento, appartengono a collassi gravitativi favoriti dalla repentina variazione della temperatura e dal naturale processo di degrado dell'ammasso roccioso e non sono prevedibili. I volumi sono compresi tra pochi decimetri cubi a 3-4 mc.

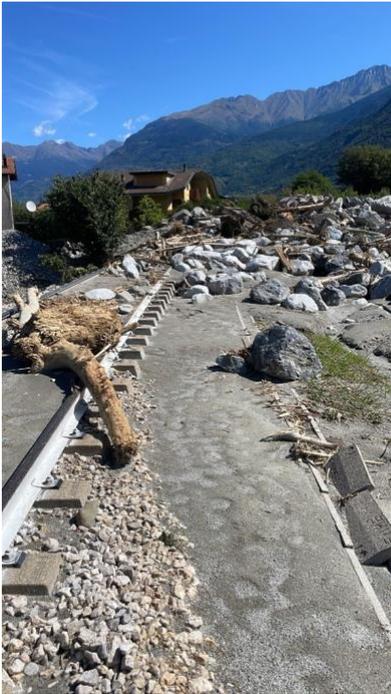
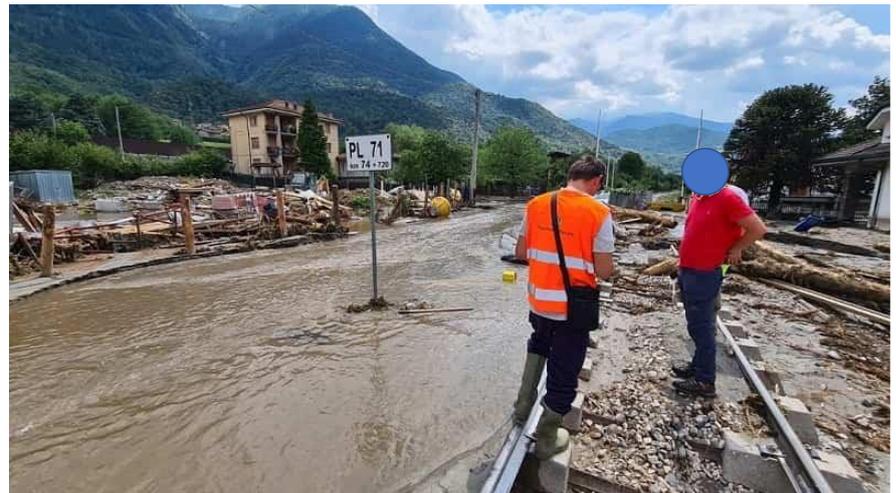
L'esonazione ha causato rilevanti danni al territorio e anche all'infrastruttura ferroviaria tra le stazioni di Breno e Capo di Ponte, lungo la linea Brescia - Iseo - Edolo gestita da FERROVIENORD come si evince in Figura 11. Il servizio ferroviario è ad oggi interrotto tra le stazioni di Edolo e Breno; in questo tratto TRENORD ha istituito un servizio di autobus sostitutivi. Verso sud, tra Breno e Iseo/Brescia la circolazione dei treni è regolare. Inoltre, visti i lunghi tempi stimati per il ripristino della linea, i due treni che erano rimasti nella tratta interrotta (tra Edolo e Breno) sono stati caricati su idonei pianali stradali e trasportati via strada al deposito di Iseo per poi tornare in servizio sulla tratta in esercizio (Breno e Iseo/Brescia).

**Figura 11 – Danni all’infrastruttura ferroviaria causati dall’alluvione (fonte: <https://www.gazzettadellevalli.it/valle-camonica/edolo/alluvione-a-niardo-e-braone-800-mila-euro-dalla-regione-383190/> e TRENORD).**

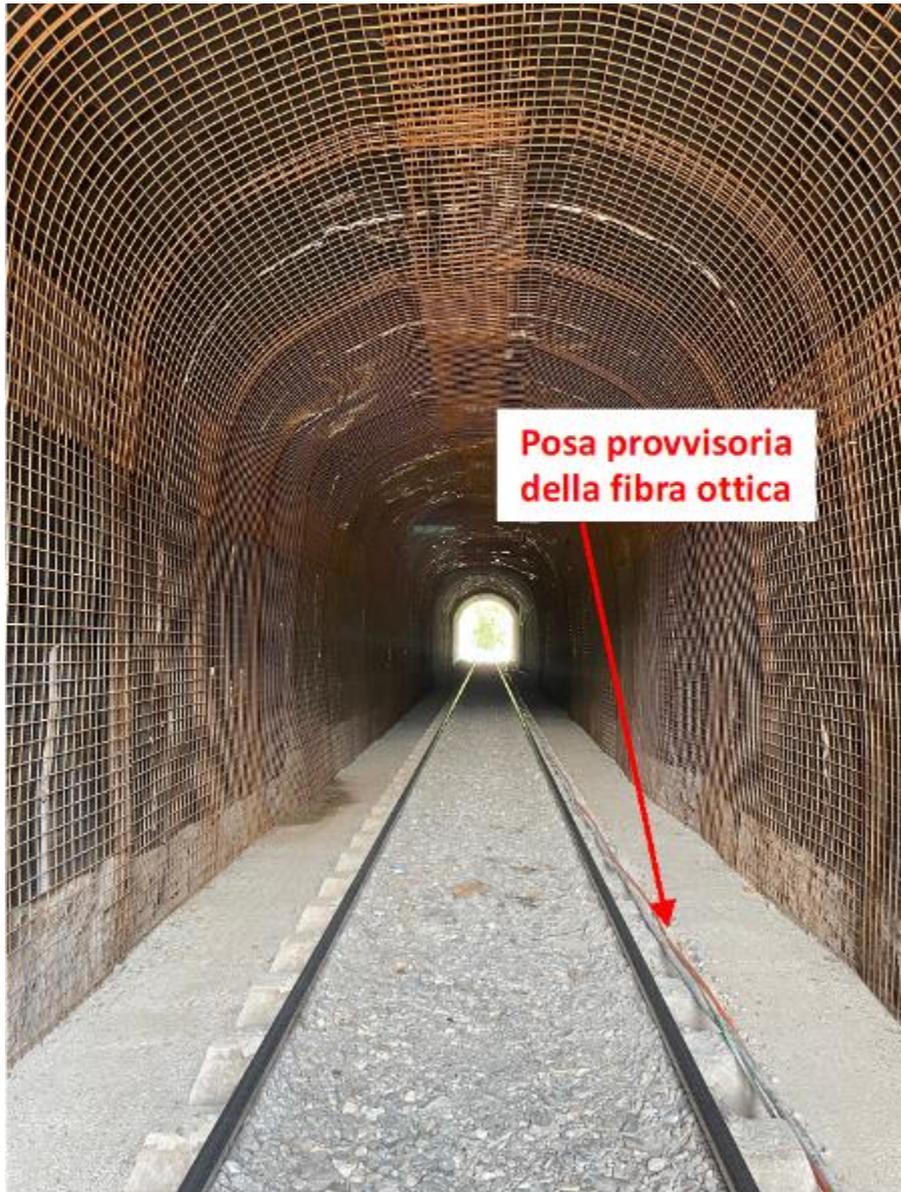
**Figura 12 – Posa provvisoria del sistema di monitoraggio in fibra ottica all'interno della galleria (fonte: Commissione d'indagine - sopralluogo del 01/06/2022).**

Inoltre, è presente un sistema di allerta in grado di:

- raccogliere i dati e identificare i pattern relativi ai diversi fenomeni che possono interessare la tratta ferroviaria rimuovendo i contributi di rumore (dati non significativi);
- memorizzare nel cloud gli eventi significativi;
- trasmettere i segnali di allerta a FERROVIENORD.

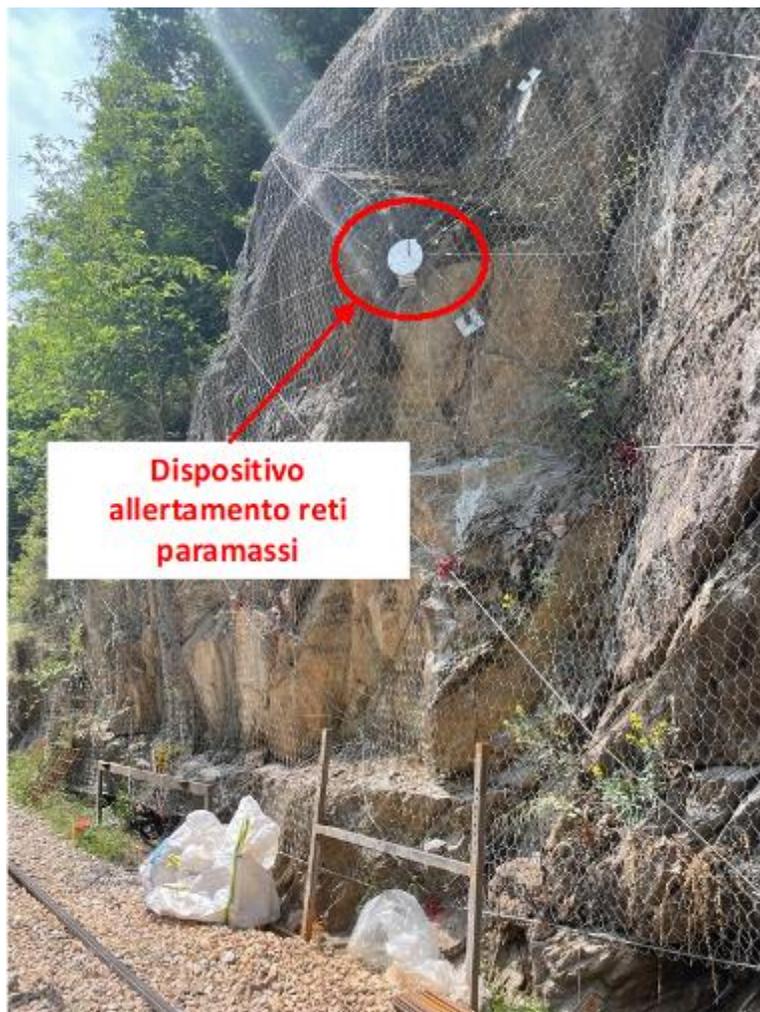
Figura 13 – Localizzazione del dispositivo di allertamento reti paramassi sul versante (fonte: Commissione d'indagine - sopralluogo del 01/06/2022).

Il dispositivo di allertamento delle reti paramassi è implementato per ogni singolo modulo di barriera e consente di inviare un avviso quando viene rilevato un evento trasmettendo i dati via radio direttamente a FERROVIENORD. In pratica il sistema prevede l'utilizzo di fili di acciaio che vengono fissati solidalmente alla rete in diverse posizioni in funzione dell'installazione, come si evince in Figura 13 e Figura 14. In caso di caduta di materiale lapideo, il dispositivo si attiva in quanto la tensione di uno o più fili genera l'allarme. Ciascun filo può tendersi fino ad un determinato carico per rompersi in caso di superamento. Il sistema di gestione è in grado in poco tempo di identificare quale sensore è coinvolto nell'evento, codificando e inviando il messaggio via radio.

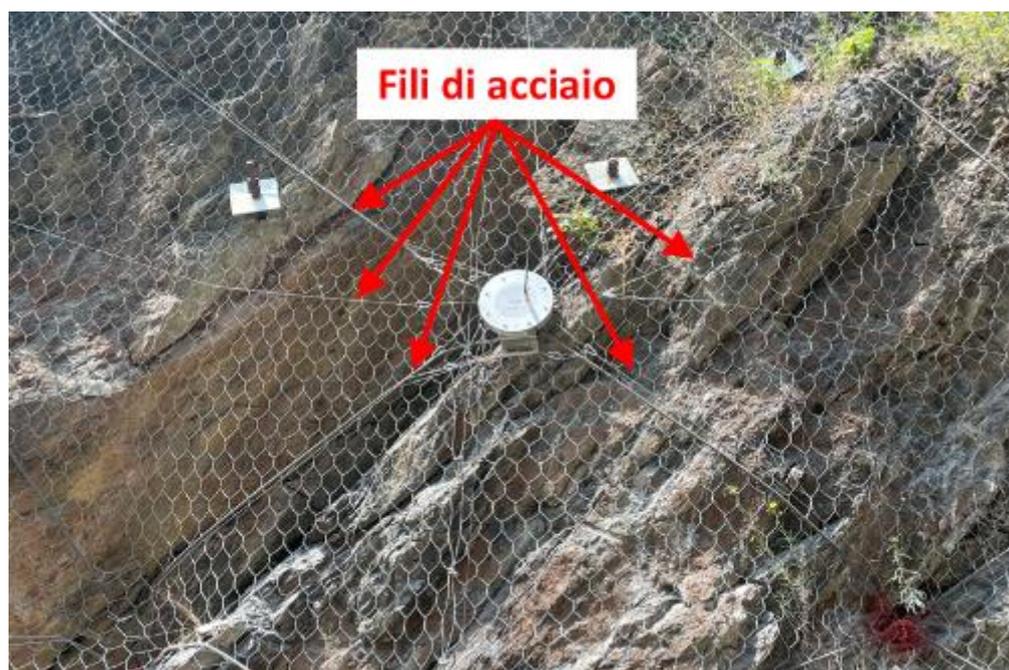
Figura 14 – Dettaglio del dispositivo di allertamento reti paramassi e dei fili di acciaio che rilevano la tensione della rete (fonte: Commissione d'indagine - sopralluogo del 01/06/2022).

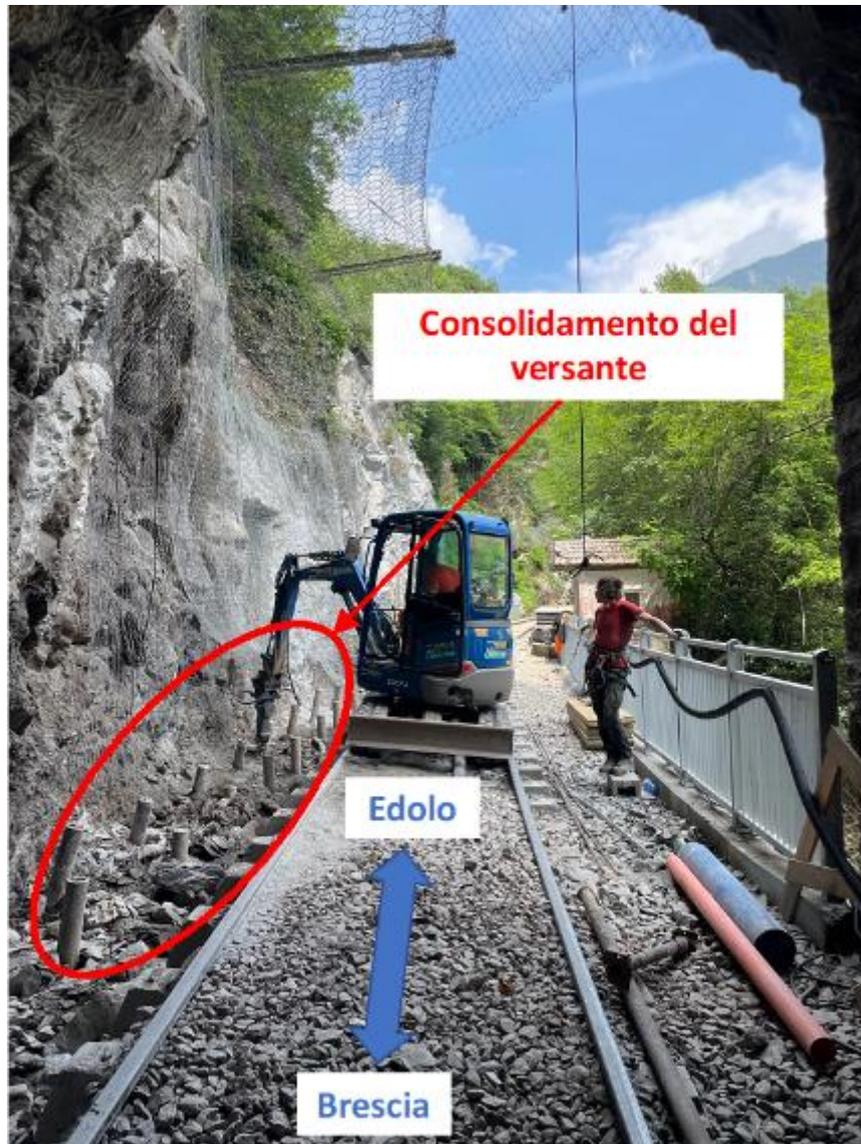
**Figura 15 – Attività di consolidamento del versante per la realizzazione della galleria paramassi (fonte: Commissione d'indagine - sopralluogo del 01/06/2022).**

Per quanto riguarda la realizzazione di una galleria paramassi all'ingresso lato Edolo in linea con quanto già realizzato all'ingresso lato Brescia, si osserva che durante il sopralluogo del 1/06/2022 è stato possibile visionare le attività relative al consolidamento del versante come illustrato in Figura 15.

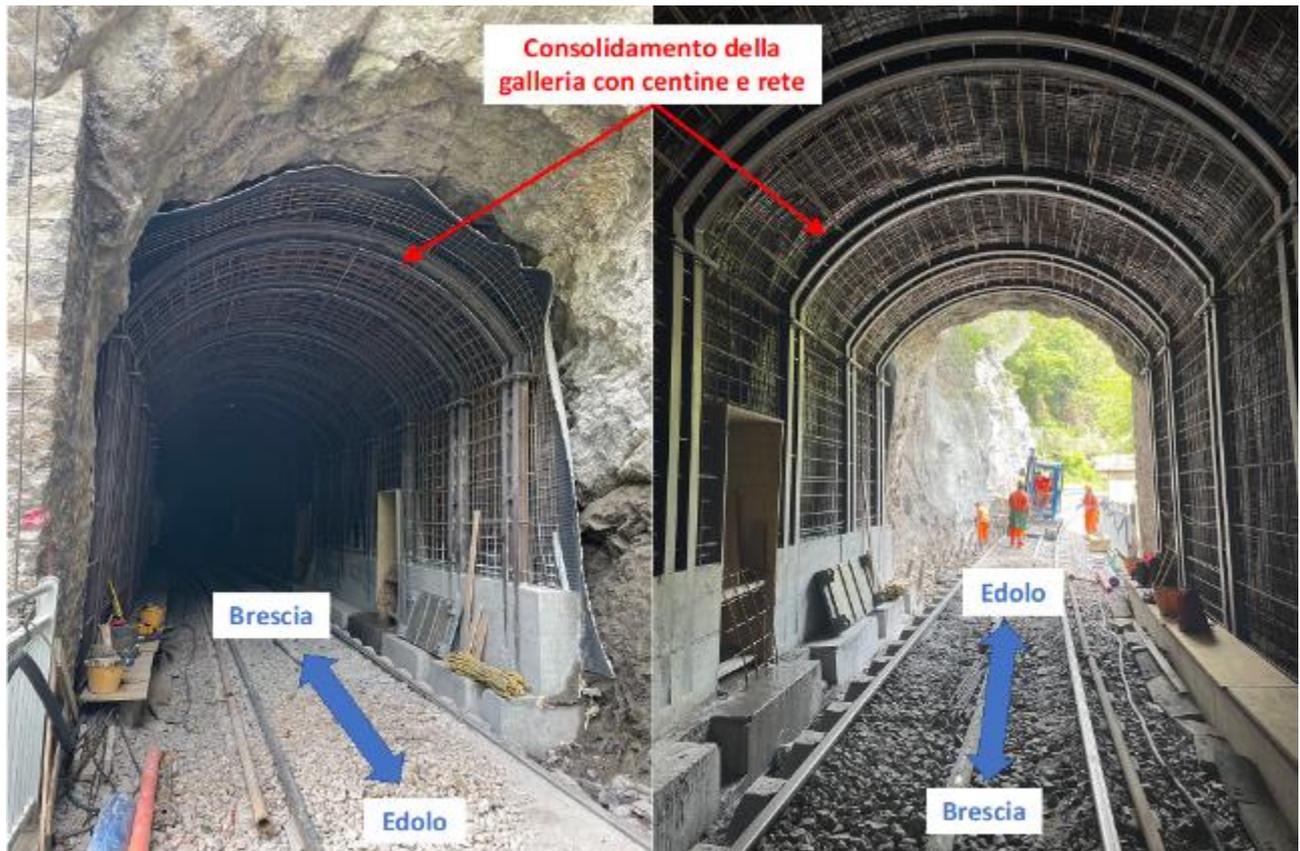
Figura 16 – Attività di consolidamento della galleria con cintine e rete (fonte: Commissione d’indagine - sopralluogo del 01/06/2022).

Inoltre, è stato possibile visionare le attività di consolidamento in corso della galleria mediante l'utilizzo di centine e rete installate a seguito della fresatura della superficie come riportato in Figura 16.
