Ministero delle Infrastrutture e dei Trasporti

DIREZIONE GENERALE PER LE INVESTIGAZIONI FERROVIARIE E MARITTIME

**RELAZIONE DI INDAGINE
SULLO SVIO DEL TRENO 3742 DEL 06.12.2017
SULLA TRATTA P.M. SANTOMARCO – BIVIO PANTANI
DELLA LINEA PAOLA – CASTIGLIONE COSENTINO**

05 ottobre 2018

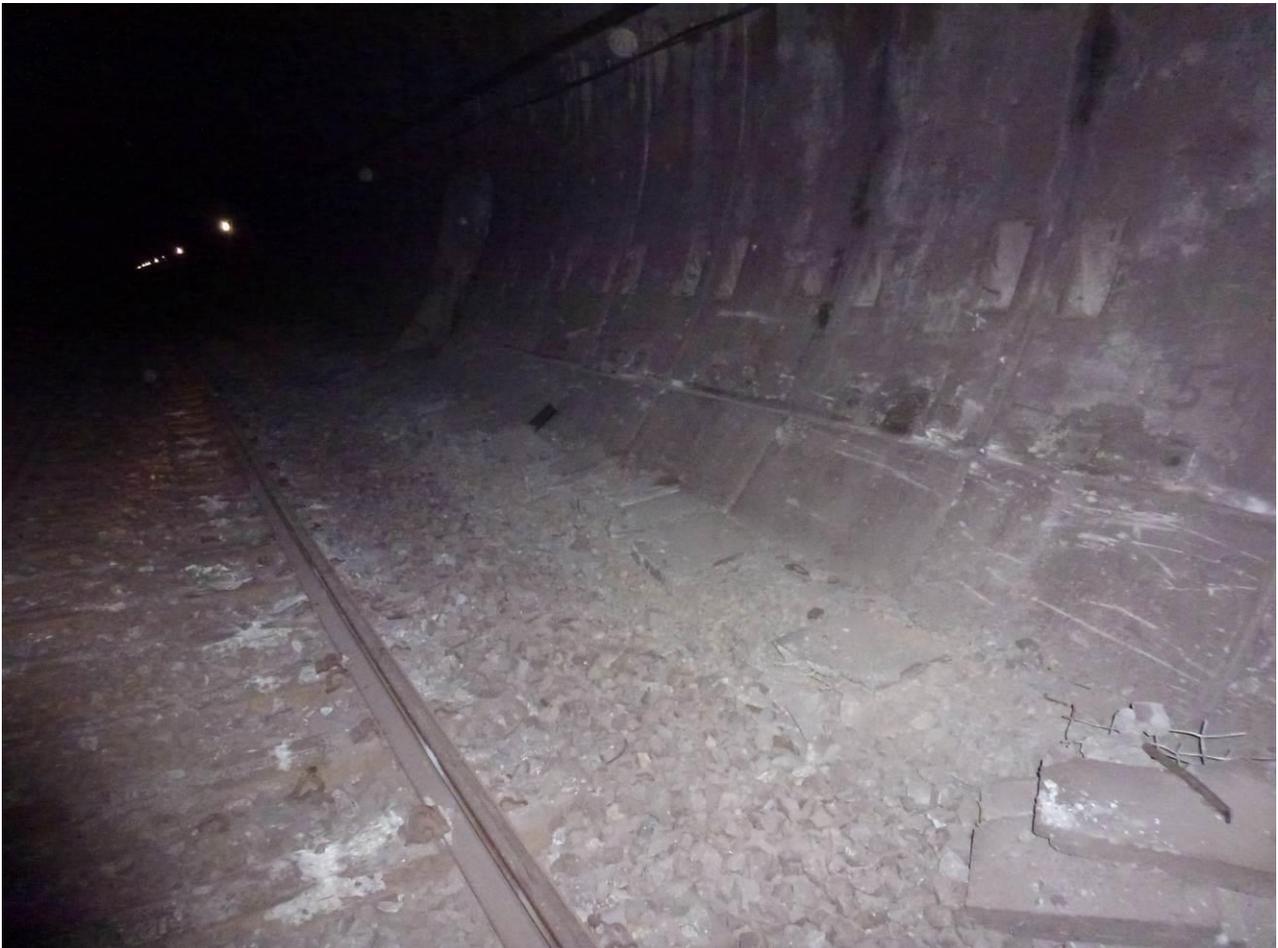
Figura 2 – Sito dell'evento

A partire dal punto di svio e fino al punto di arresto del convoglio, le traverse e le canalizzazioni di servizio sono risultate danneggiate (Figura 2).

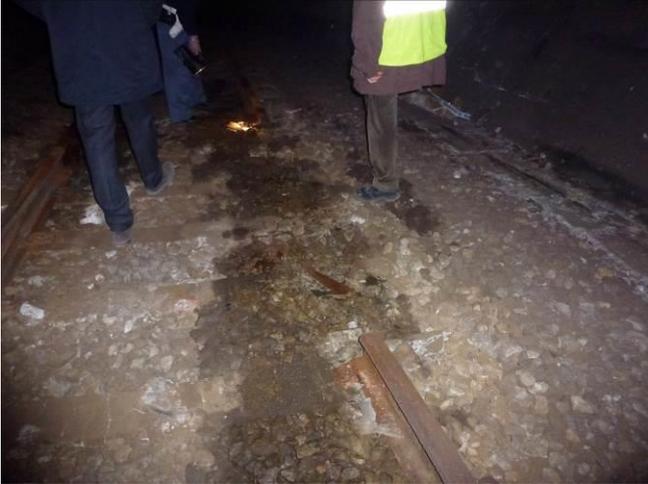
I primi segni dello svio sull'armamento sono stati individuati proprio in corrispondenza del km 5+710, dove è stata riscontrata la rottura in più parti della rotaia sinistra senso marcia treno che ha comportato il distacco di una campata di rotaia di lunghezza complessiva pari a circa 2,5 m.

Figura 27 - Punto di rottura della rotaia al km 5+710

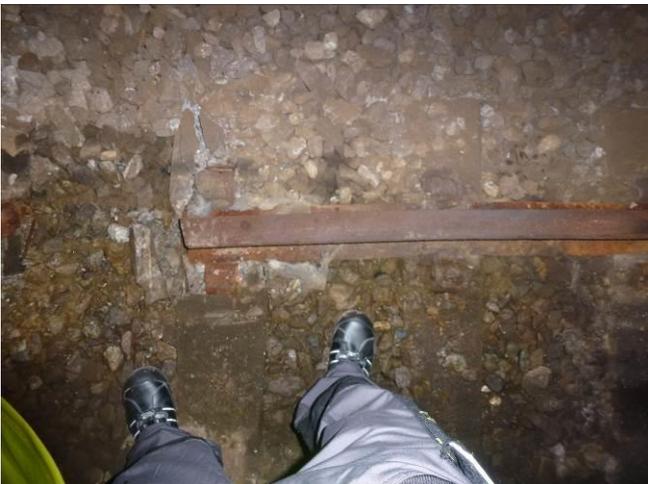
Figura 35 – Punto di rottura della rotaia al km 5+710 lato Paola (si noti il difetto di allineamento del troncone)

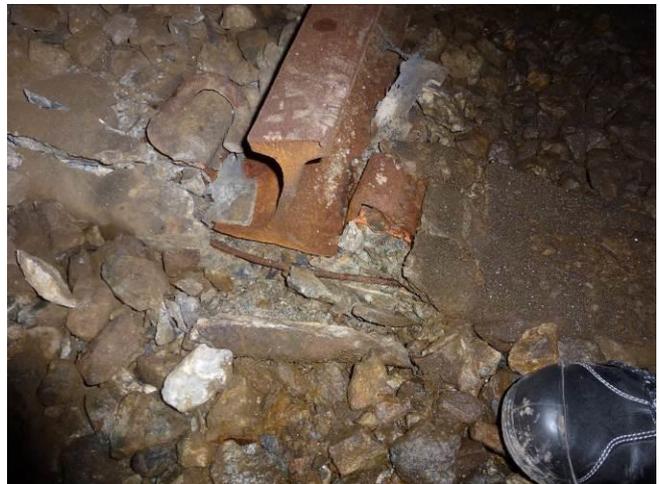
Figura 36 - Punto di rottura della rotaia al km 5+710 lato Paola (si noti la deformazione del troncone e il segno di un colpo sulla parte destra del fungo)

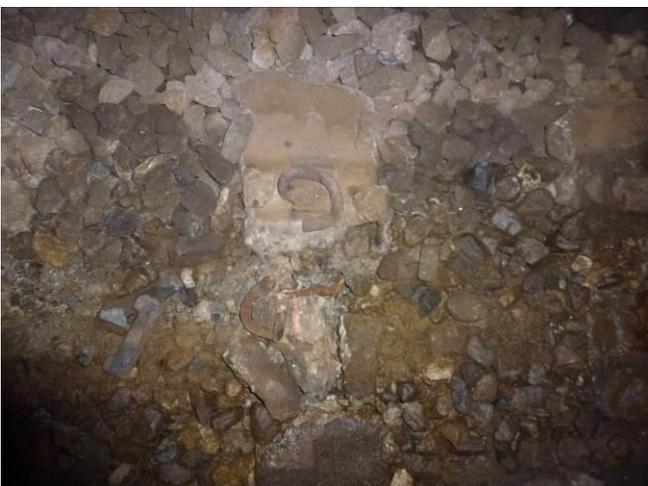
Figura 41 - Condizione di traversa e appoggio in corrispondenza dello spezzone di rotaia distaccato al km 5+710 (1ª traversa da Castiglione verso Paola)

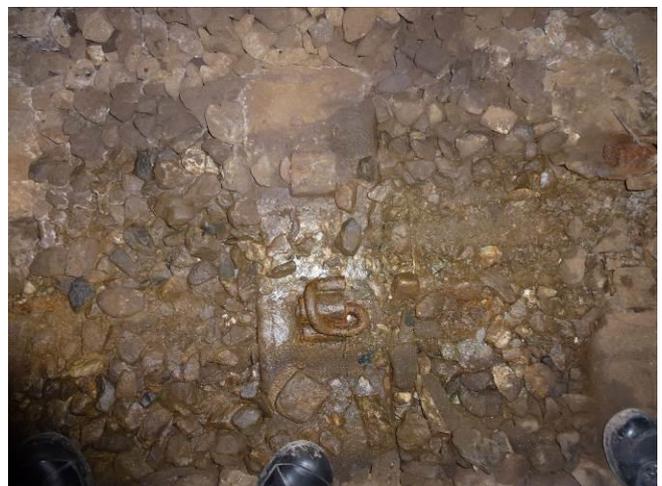
Figura 42 - Condizione di traversa e appoggio in corrispondenza dello spezzone di rotaia distaccato al km 5+710 (2ª traversa da Castiglione verso Paola)

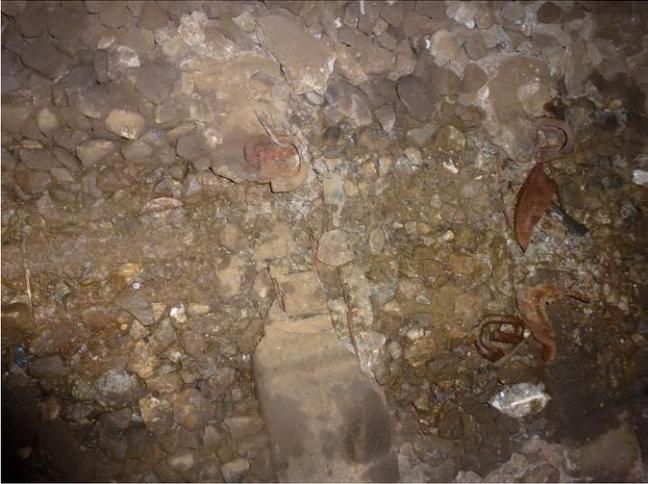
Figura 43 - Condizione di traversa e appoggio in corrispondenza dello spezzone di rotaia distaccato al km 5+710 (3^a traversa da Castiglione verso Paola)

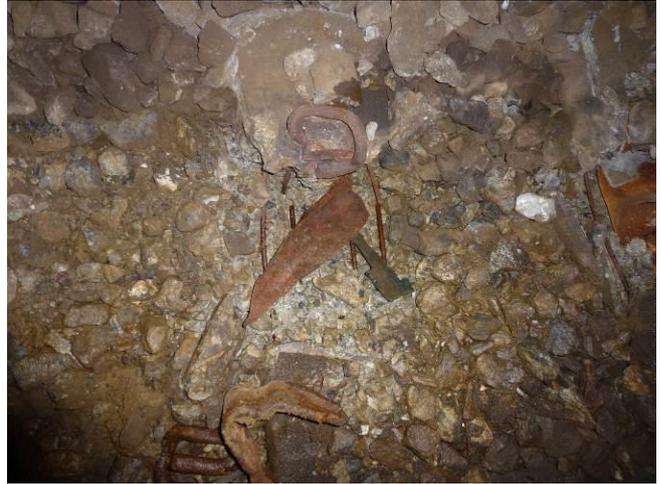
Figura 44 - Condizione di traversa e appoggio in corrispondenza dello spezzone di rotaia distaccato al km 5+710 (4^a traversa da Castiglione verso Paola) e frammento della rotaia rotta (8)

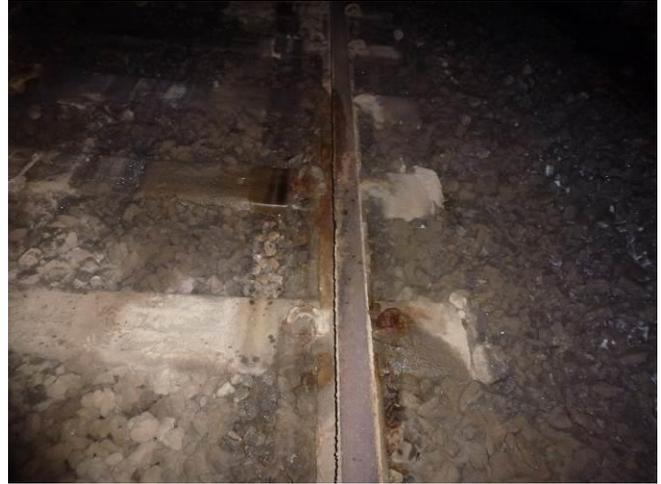
Figura 64 – Stato dell'armamento pochi metri prima del punto di rottura della rotaia al km 5+710 (lato Castiglione Cosentino)

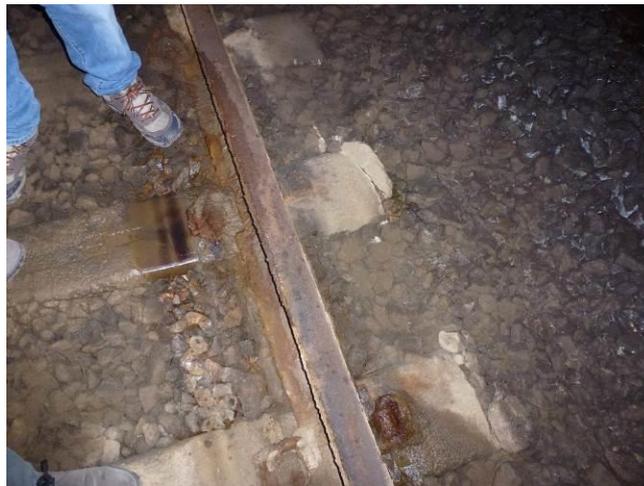
Figura 65 – Stato dell'armamento pochi metri prima del punto di rottura della rotaia al km 5+710 (lato Castiglione Cosentino)

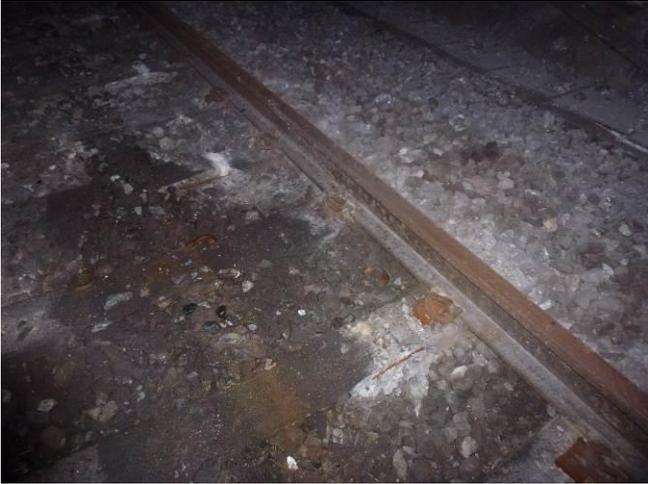
Figura 66– Stato dell'armamento in corrispondenza della nicchia 695

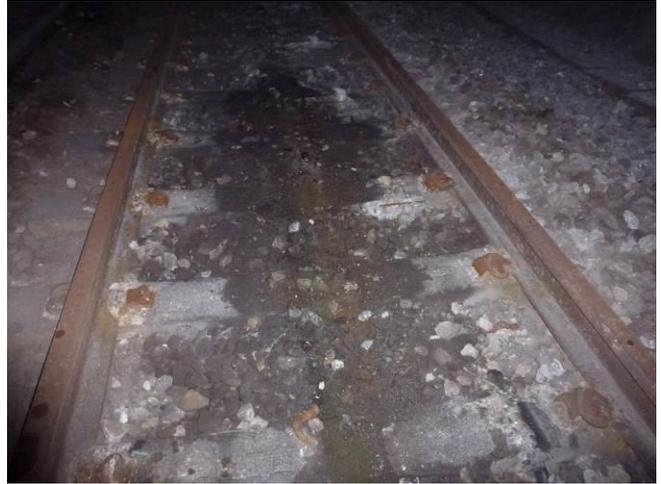
Figura 67 - Stato dell'armamento in corrispondenza della nicchia 695

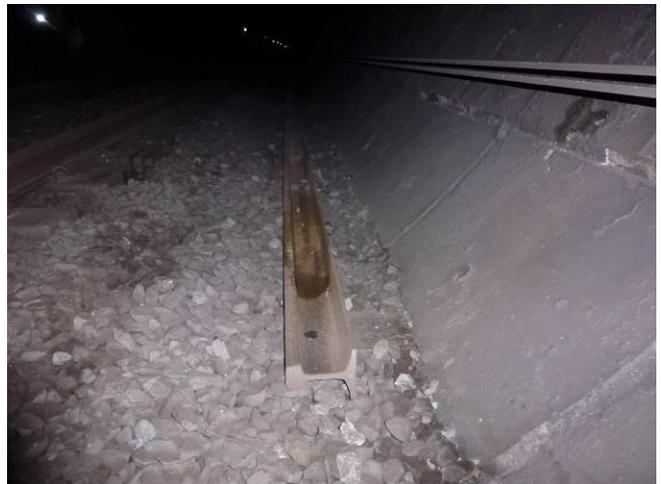
In *Figura 71* è invece visibile una delle barre di rotaia che erano state collocate in diversi punti della galleria prima dell'incidente per programmare la sostituzione degli spezzoni ammalorati (cfr. § 3.1.6).

Figura 71 – Barra di rotaia da porre in opera

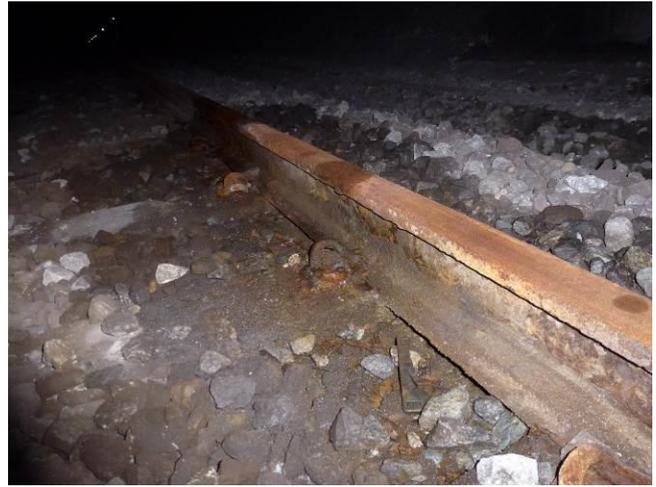
Figura 73 - Stato dell'armamento in corrispondenza della nicchia 570

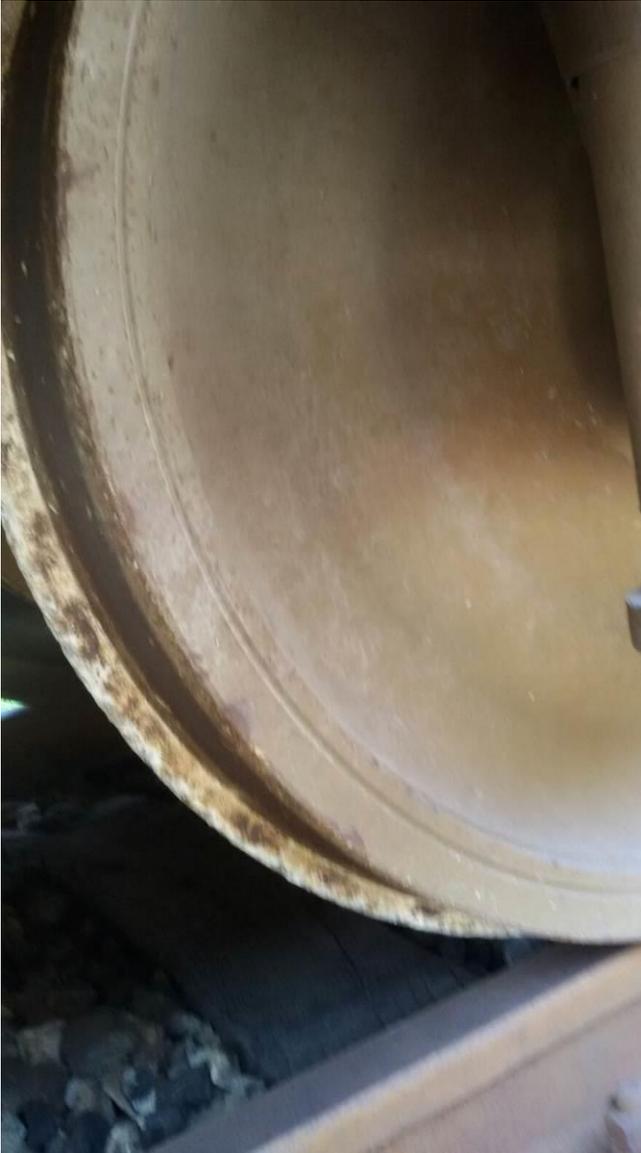
Si sono ispezionate visivamente le parti esterne dei veicoli, le sale montate, la trasmissione e le sospensioni. Non sono state rilevate anomalie visibili al rodiggio che abbiano potuto determinare lo svio.

Figura 83 – Ruote sviate

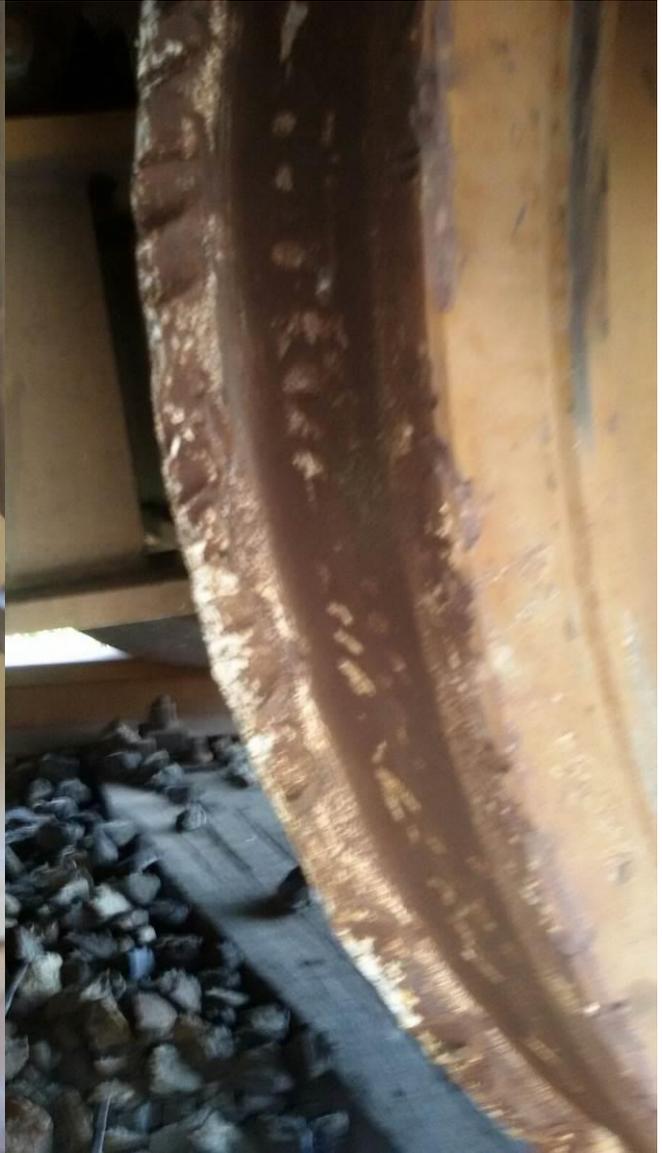
Figura 84 – Ruote sviate
