*Ministero delle infrastrutture e della mobilità sostenibili*

## **RELAZIONE D'INDAGINE**

**FUGA E SUCCESSIVO SVIO TRENO PASSEGGERI 10776 DI TRENORD,  
SULLA LINEA MILANO PORTA GARIBALDI - BERGAMO,  
PRESSO LA STAZIONE DI CARNATE USMATE, IN DATA 19/08/2020  
(IDENTIFICATIVO ERAIL: IT-6349)**

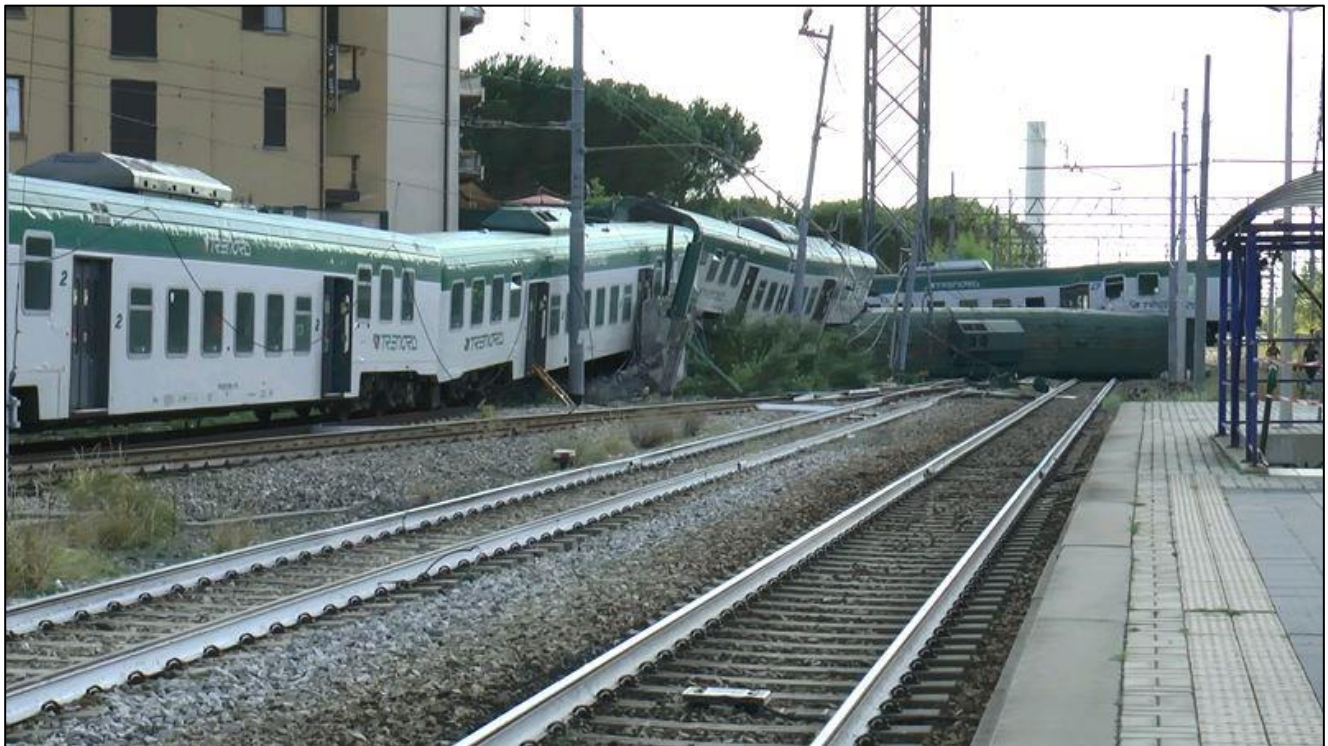
*Figura 1 – Stazione di Carnate: posizione statica del convoglio a seguito dell'incidente (fonte: web)*

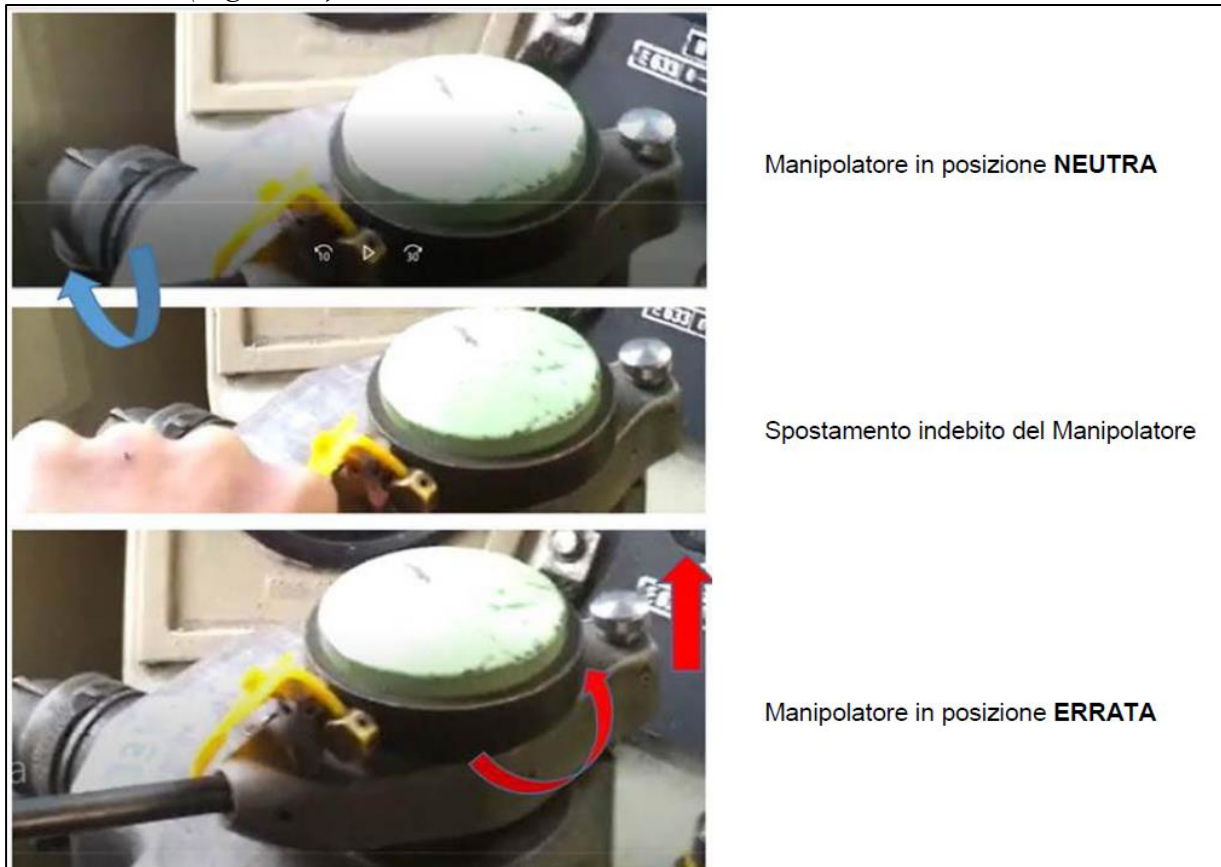
*Se si agisce sul manipolatore “forzando” la posizione neutra, si raggiunge una posizione errata comunque visibile dall’innalzamento del nottolino. Tale posizione non garantisce l’inibizione alla ricarica dell’aria (Figura 12).*

Figura 12 – Manipolatore Oerlikon su vettura pilota (fonte: Trenord)

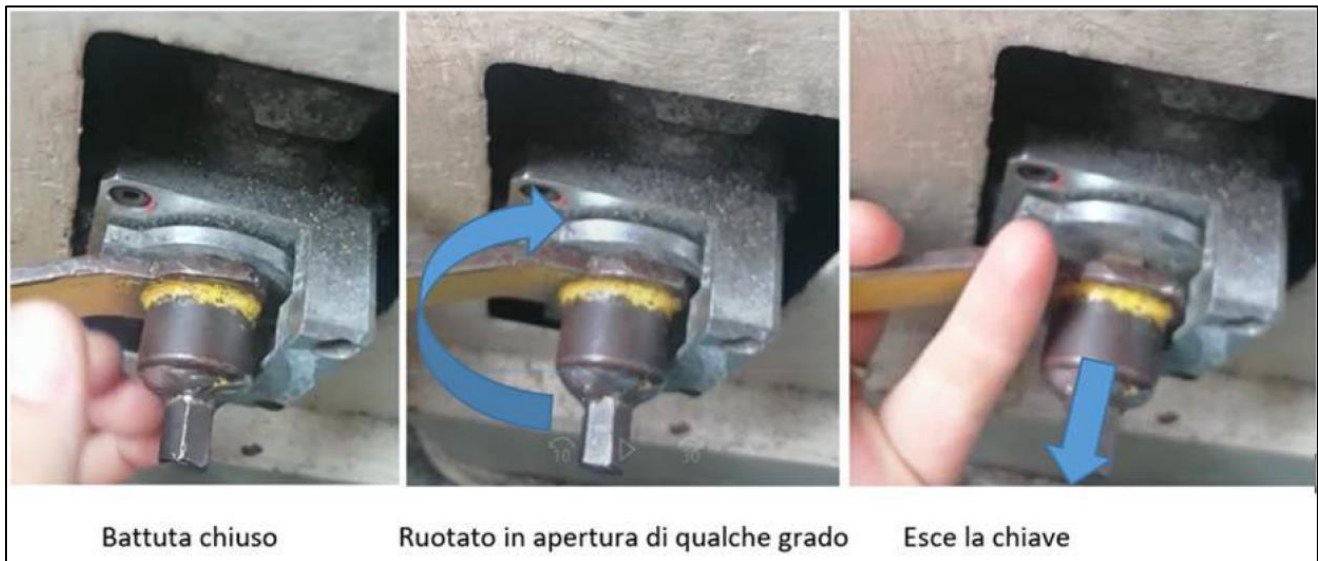
*Se si ruota leggermente la chiave gialla, è possibile estrarla anche se, per pochi gradi, la posizione della stessa NON sia perfettamente in battuta chiuso (Figura 13).*

Figura 13 – Rubinetto di intercettazione MIF su vettura pilota (fonte: Trenord)

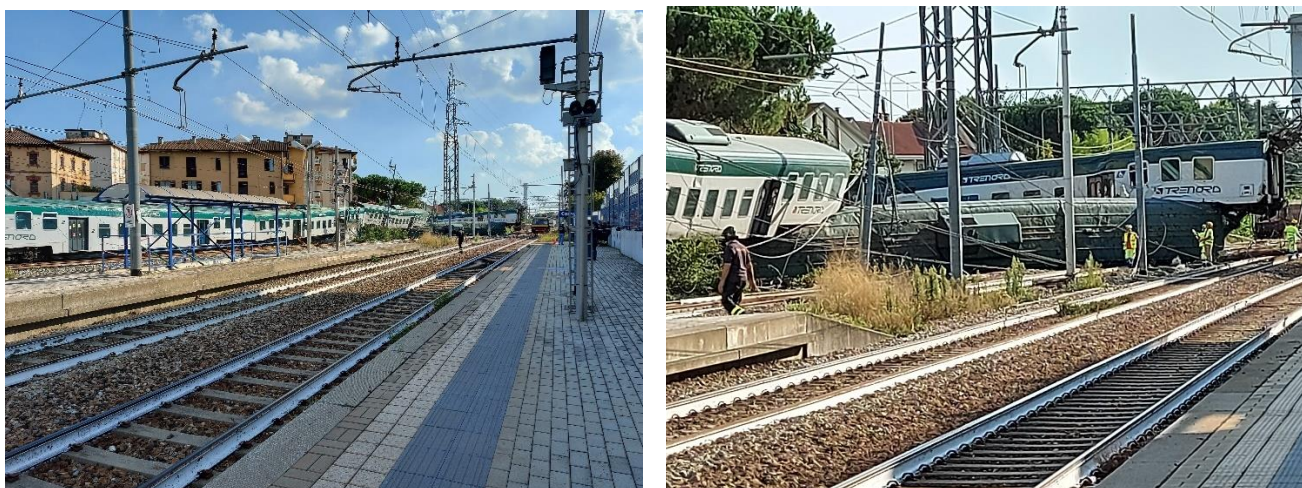
Figure 16 e 17 – sopralluogo sul sito dell'incidente (fonte: DiGIFeMa)

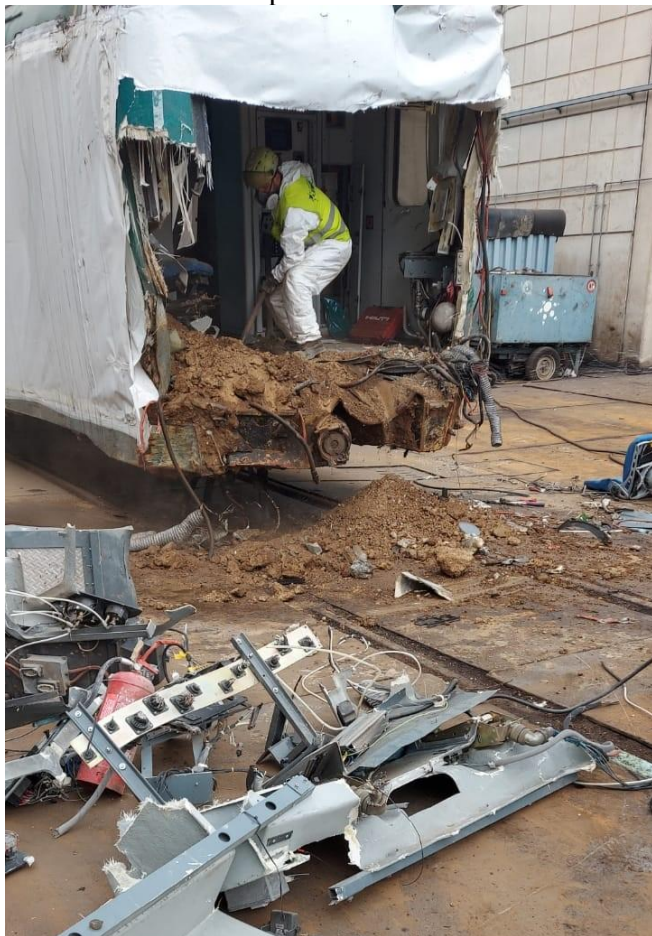
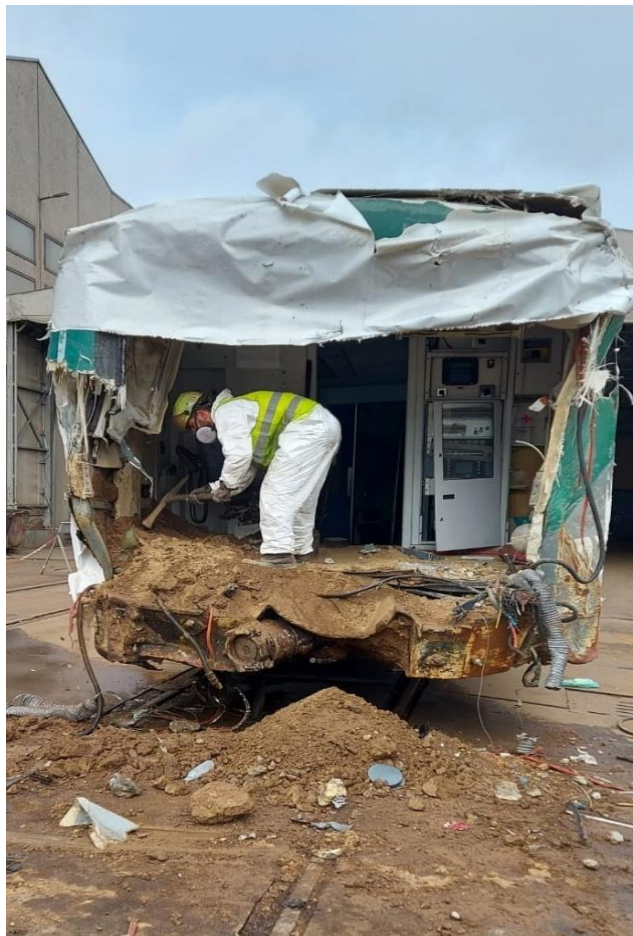
*Figure 32 e 33 – Accertamenti tecnici effettuati a Cairo Montenotte (SV) il 15/09/2021 sulla vettura pilota incidentata (fonte: DiGIFeMa)*

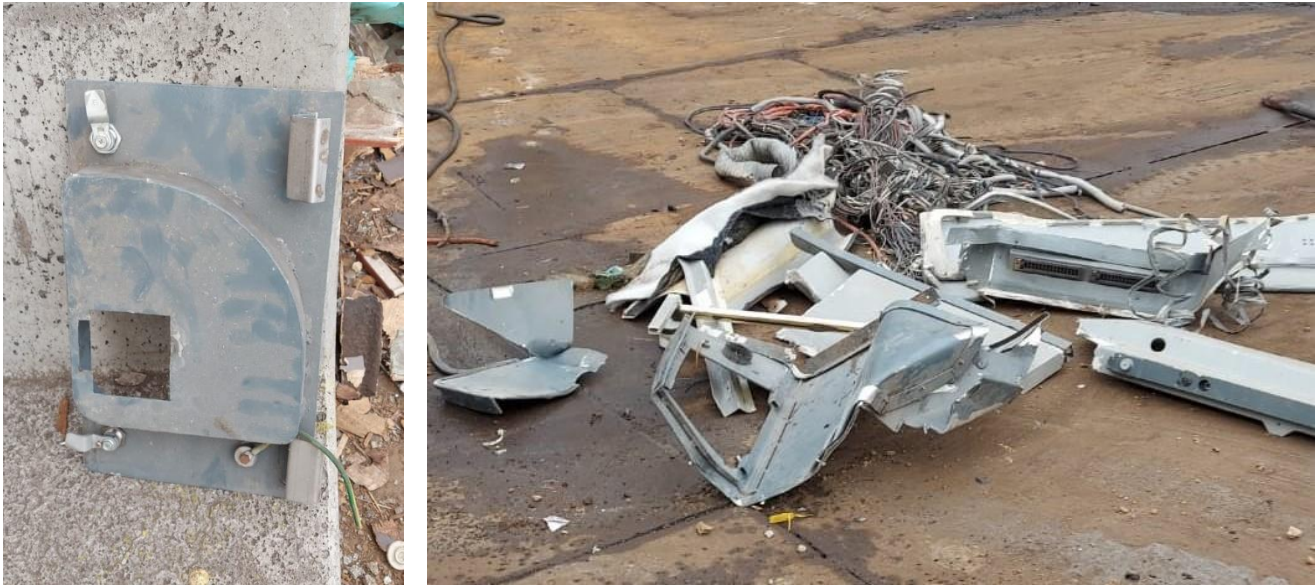
Figure 34 e 35 – Accertamenti tecnici effettuati a Cairo Montenotte (SV) il 15/09/2021 sulla vettura pilota incidentata; dettaglio del carter metallico di alloggiamento della maniglia “gialla” per l’azionamento del rubinetto di intercettazione del freno MIF e resti del banco di manovra (fonte: DiGIFeMa)

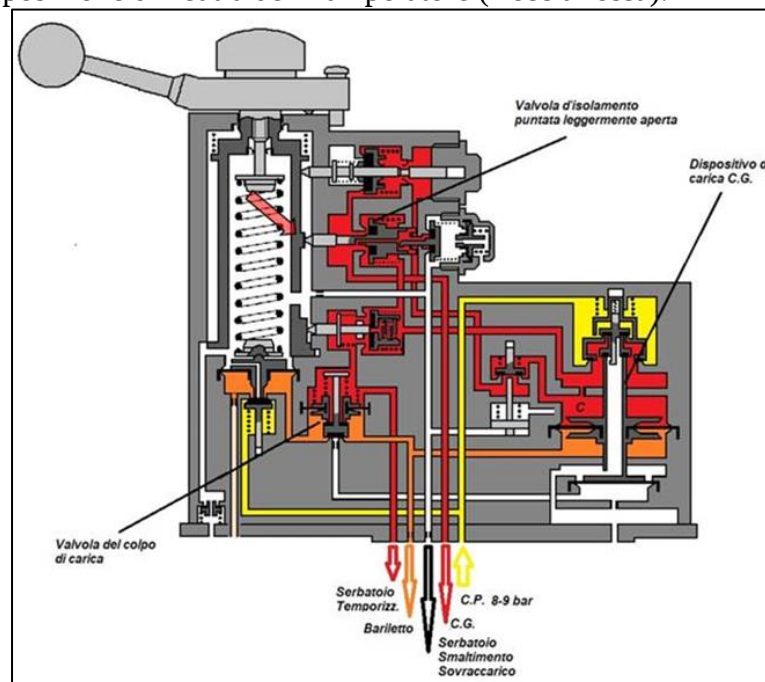
2. attraverso una serie di accidentali coincidenze tra il manipolatore del freno Oerlikon FV4 (schema 3) installato sul banco di comando della vettura semipilota e il rubinetto di isolamento MIF posto sotto al manipolatore. Un trafilamento d'aria compressa dal rubinetto di isolamento MIF, anche se posto nella posizione di chiuso, può comportare una indebita ricarica della CG, se la leva del manipolatore non venisse, nel contempo, posizionata correttamente nel punto estremo di isolamento. Nella figura sottostante si evidenzia la valvola parzialmente puntata e aperta a causa della non corretta posizione di neutra del manipolatore (freccia rossa).

Schema 3: Manipolatore del freno Oerlikon (Fonte: Ferrovie dello Stato)

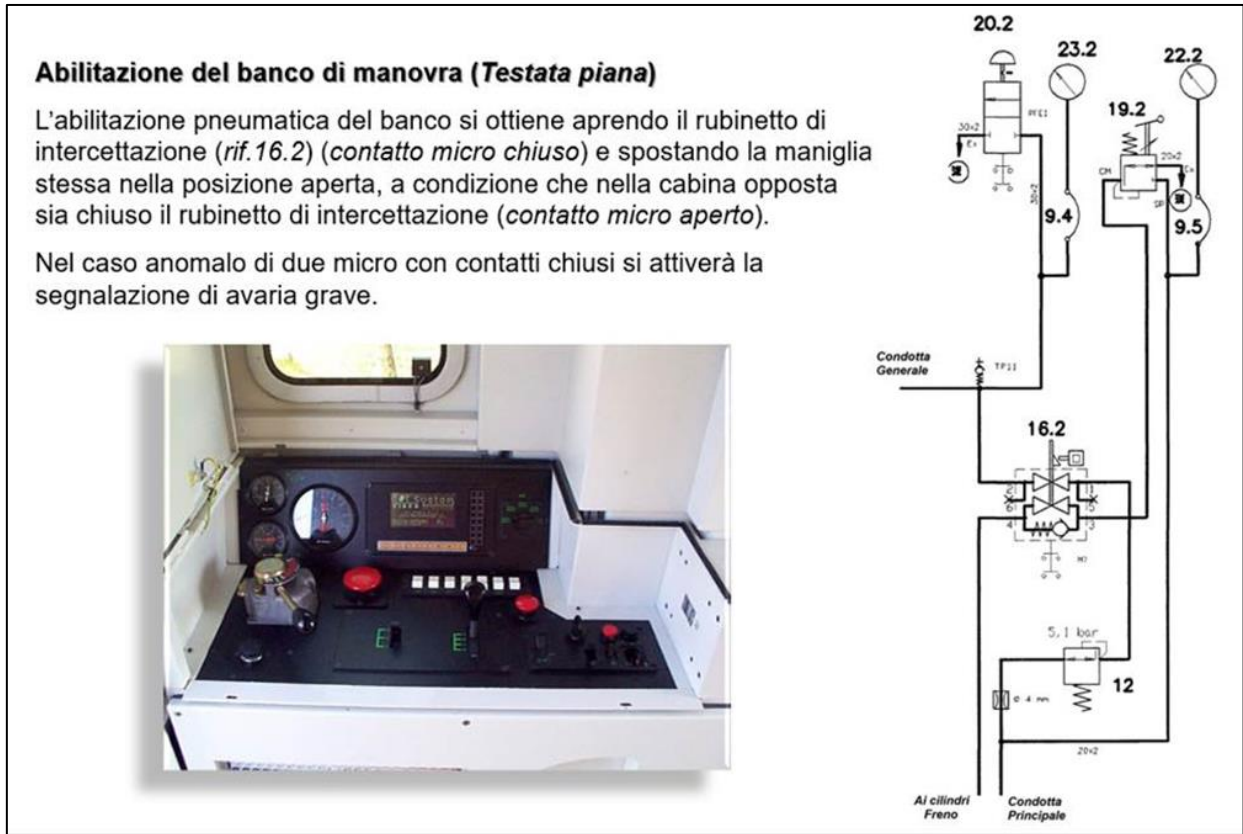
3. dal banchino di manovra della locomotiva (lato testata piana) il quale avrebbe il solo rubinetto MIF come ostacolo per separare la condotta principale dalla condotta generale. Nell'immagine sotto riportata un ritaglio dello schema funzionale pneumatico (*schema 4*) e la posizione della Maniglia Isolamento Freno (MIF).

Schema 4: Banchino della locomotiva e schema funzionale pneumatico (Fonte: Ferrovie dello Stato)

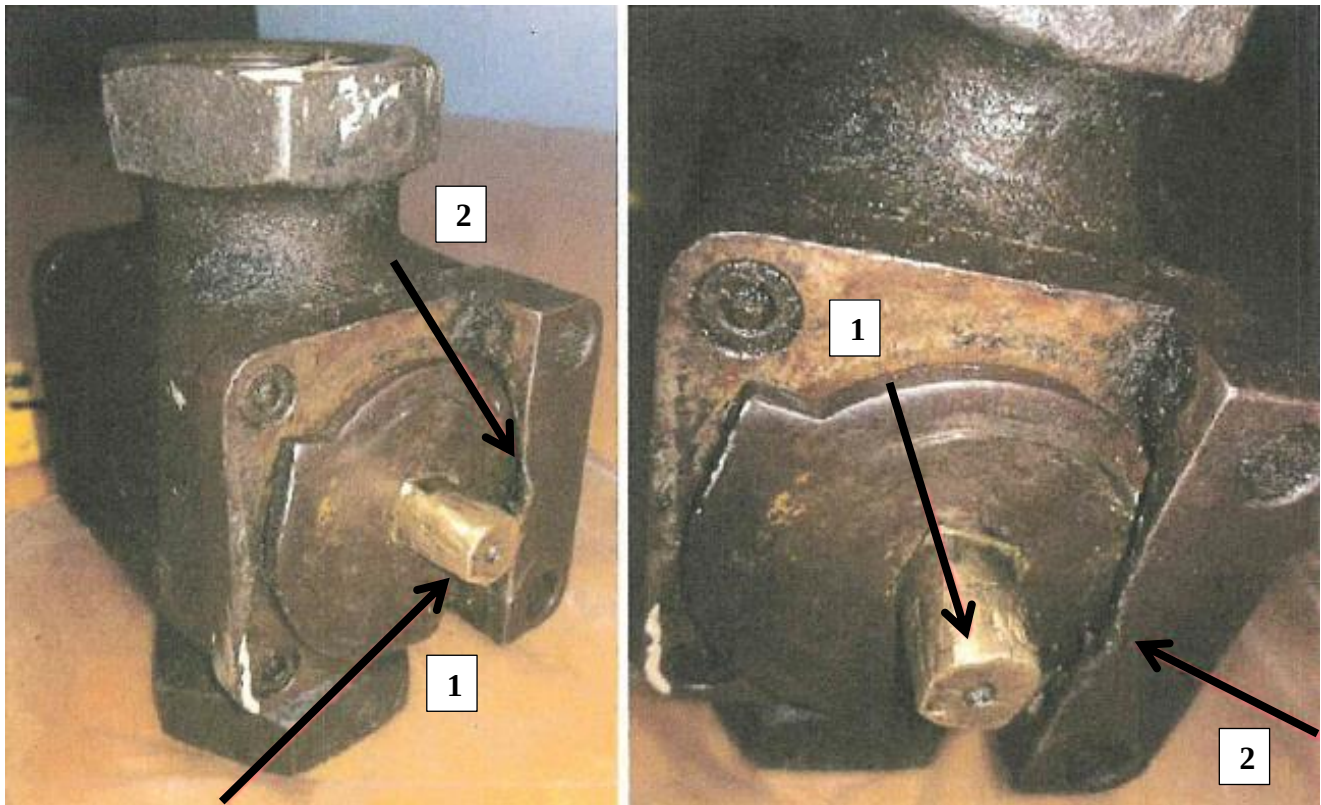
“il lieve trafilamento d'aria emerso dal rubinetto MIF, riscontrato indebitamente forzato oltre il fine corsa di chiusura, è riconducibile ad una usura anomala del rubinetto di intercettazione freno, dovuto ad un uso improprio dello stesso, a causa di movimenti di apertura e chiusura eseguiti evidentemente con sforzi eccessivi, anche operando con la chiave gialla non inserita correttamente nel quadrotto, non completamente a fondo in battuta, come dovrebbe essere usata. Quanto sopra riesce a spiegare sia l'anomalo arrotondamento / danneggiamento della parte terminale del quadrotto di innesto della chiave gialla (Part. 1), sia il danneggiamento, per indebito sfregamento, della battuta laterale (Part. 2) di riscontro del MIF (Figure 36 e 37). Il rubinetto MIF sulla vettura pilota n. 5083 2639 912-0 è stato sostituito con uno nuovo” (Figura 38).

Figure 36 e 37 – Rubinetto MIF della vettura pilota n. 5083 2639 912-0 del treno 10711, evento del 24/08/2020 (fonte: Trenord)

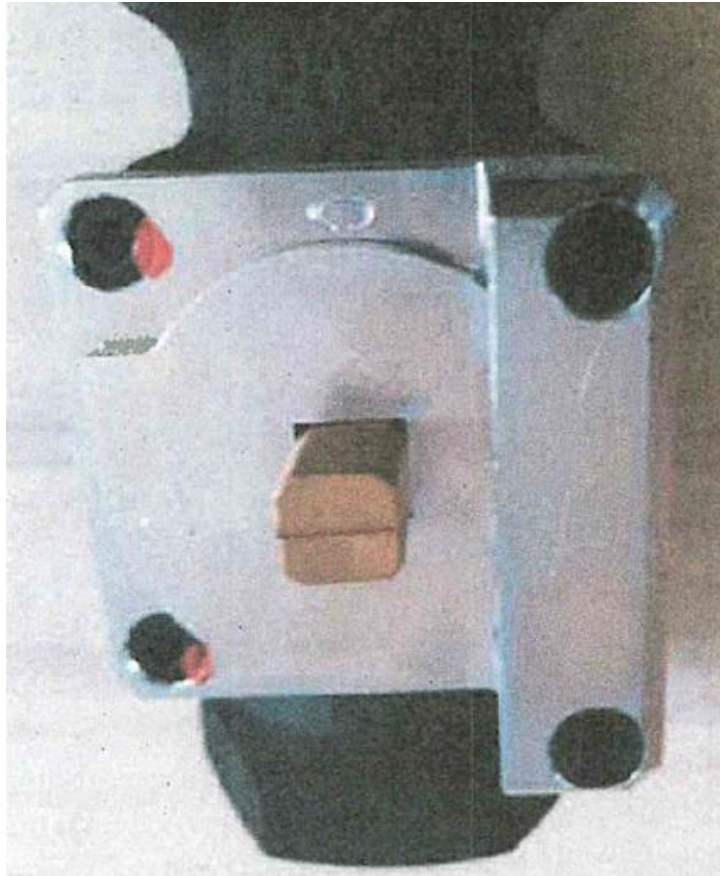
Figura 38 – Rubinetto d'intercettazione freno MIF nuovo (fonte: Trenord)
