## **Zpráva o výsledcích šetření příčin a okolností vzniku mimořádné události**

Vykolejení vlaku IC 507 „Pendolino“ na dráze železniční, celostátní, trati 501 Česká Třebová – Praha-Libeň, na 1. traťové koleji, v km 400,500 mezi odbočkou Kyje a žst. Praha-Běchovice

### **Investigation Report of Railway Accident**

Derailment of seven carriages of SuperCity train No. 507 between  
odbočka Kyje and Praha-Běchovice

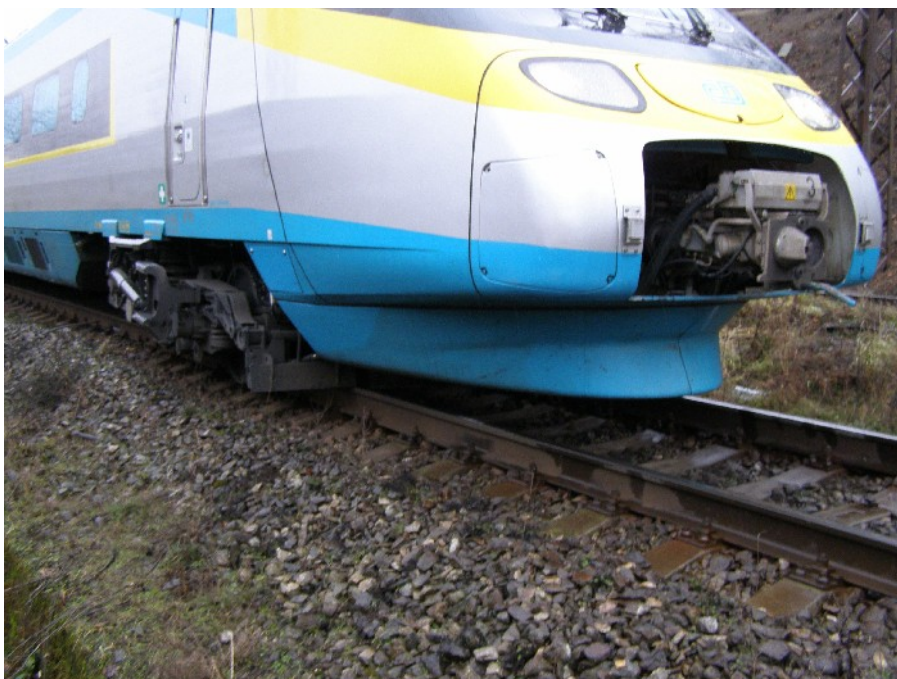
*Foto 1: Pohled na část vykolejené jednotky "PENDOLINO" řady 680*

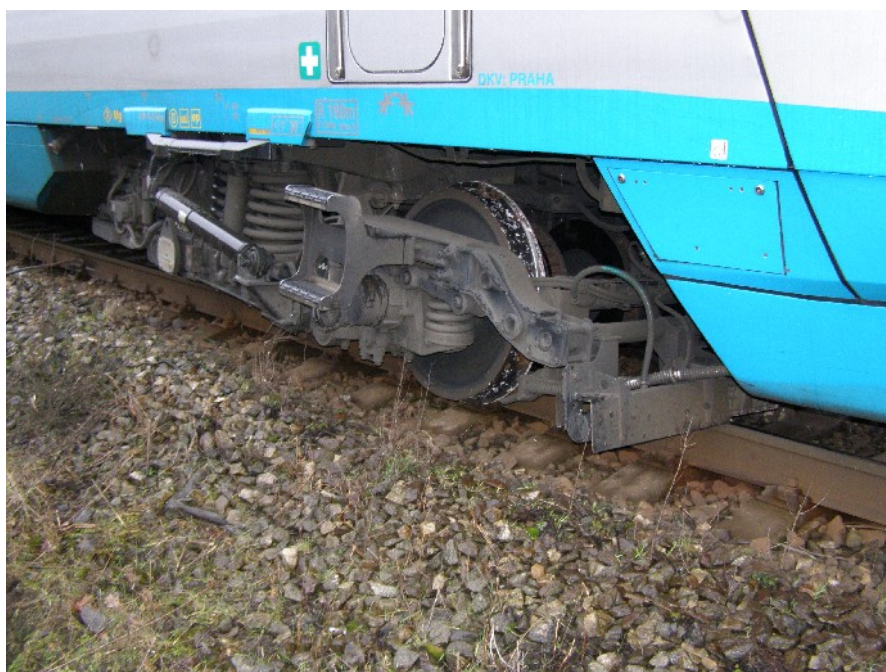
*Foto 2: Detail vykolejeného podvozku*

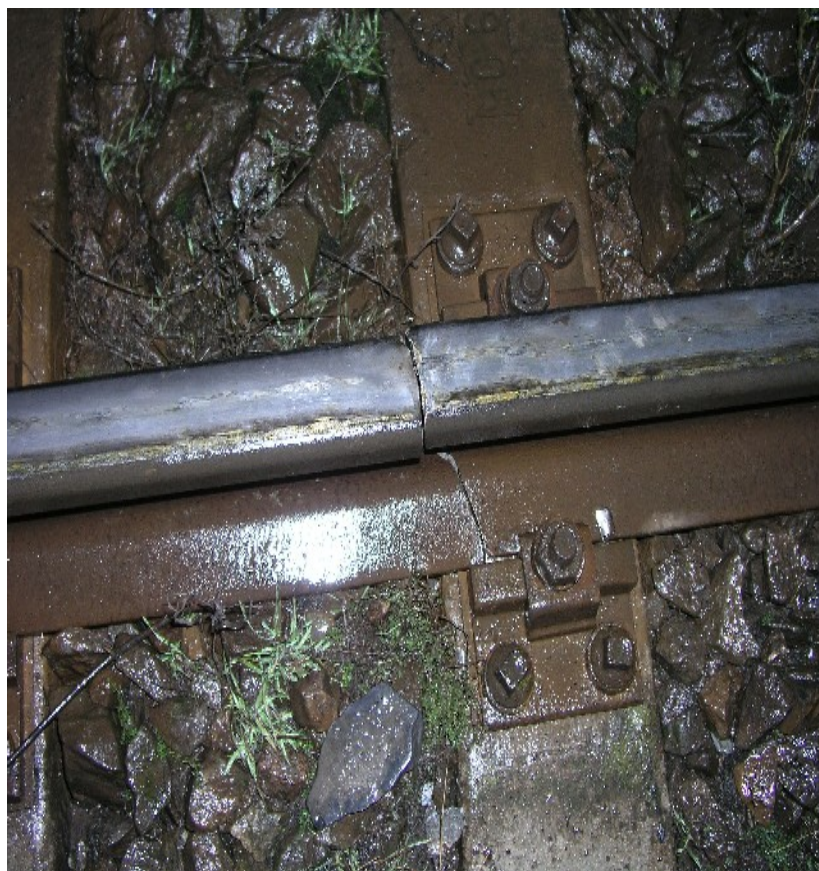
První příčný čerstvý lom v celém průřezu kolejnice je 1,63 m před bodem „nula“. V místě lomu je hlava kolejnice vlevo mírně vydrolena a její povrch není bodově celistvý.

*Foto 3: První lom kolejnice*

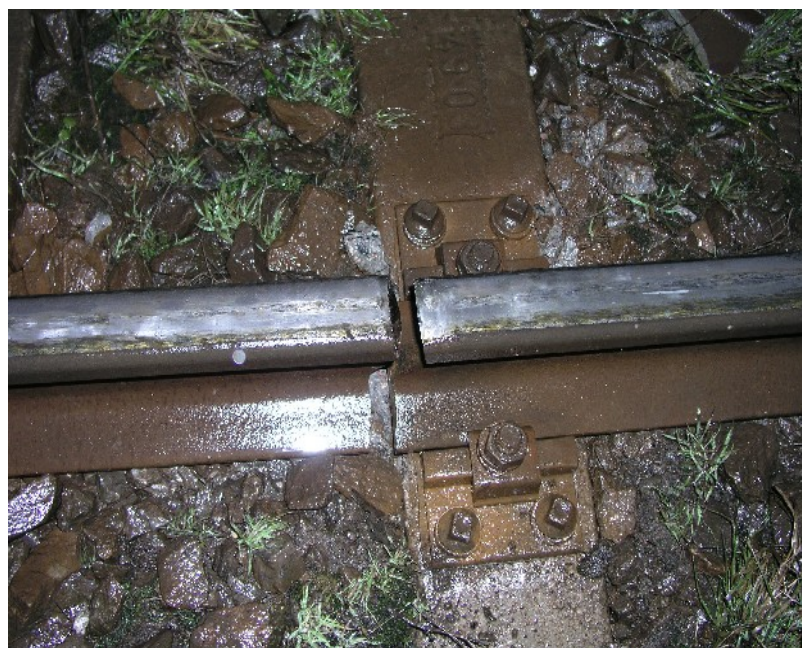
Ve vzdálenosti 0,48 m před bodem „nula“ je druhý lom v celém průřezu kolejnice. Plocha lomu hlavy a stojiny kolejnice je pokryta zkorodovanou vrstvou. Plocha lomu v patě kolejnice je čerstvá. Kraje plochy lomu na levé i pravé straně paty kolejnice mají odlišnou barvu i odlišnou strukturu, než zbytek lomu. Na ploše stojiny kolejnice vlevo je v 1/3 její výšky odrolen orezlý povrch.

- vznik opotřebení i trhlin byl způsoben provozem, nebyl způsoben tepelným zásahem při provádění svaru;
- příčinu vzniku prvotního lomu nelze, z důvodu poškození lomových ploch, přesně stanovit. Vzhledem ke stavu porušených kolejnic lze předpokládat, že stejně jako v případě vzniku dalších lomů, byly příčinou vzniku porušení trhliny na činné ploše kolejnice nebo opotřebení hlavy, které dosáhly kritické délky postačující k rozvoji únavového lomu;

Výzkumný ústav železniční, a. s., vydal Technickou zprávu VUZ 003/2008 „Lom kolejnice TŽ 87 R 65“. Ze závěrů zprávy vyplývá, že příčinu prvotního lomu nelze z důvodu poškození lomových ploch, přesně stanovit. Vzhledem ke stavu porušených kolejnic lze předpokládat, že stejně jako v případě vzniku dalších lomů bylo příčinou vzniku porušení trhliny na činné ploše kolejnice nebo opotřebení hlavy, které dosáhly kritické délky, postačující k rozvoji únavového lomu.

*Foto 4: Druhý lom kolejnice, dle VUŽ iniciační, primární*
