**Drážní inspekce**  
The Rail Safety Inspection Office

### **Investigation Report of Railway Accident**

Level crossing accident of passenger train No. 83077 and a lorry  
between Varnsdorf and Seifhennersdorf stations

Č. j.:6-37/2007/DI

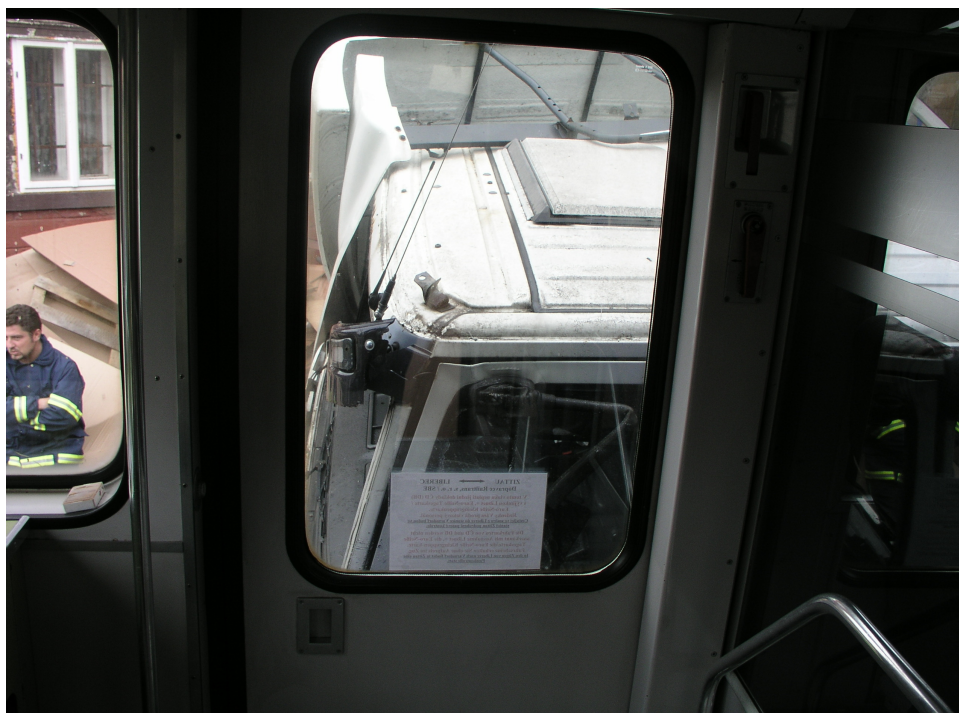
*Foto 1: Pohled z HDV na nákladní automobil*

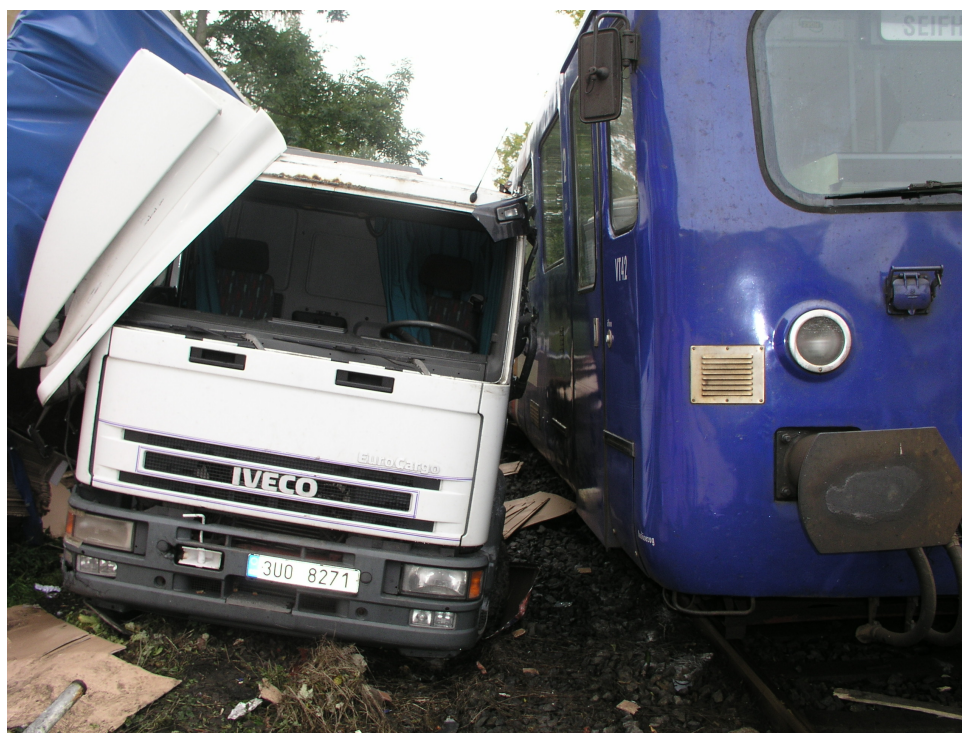
Byl poškozen nákladní automobil zn. IVECO Euro Cargo, škoda byla stanovena ve výši 500 000,- Kč.

*Foto 2: Pohled na silniční motorové vozidlo po střetu s HDV*

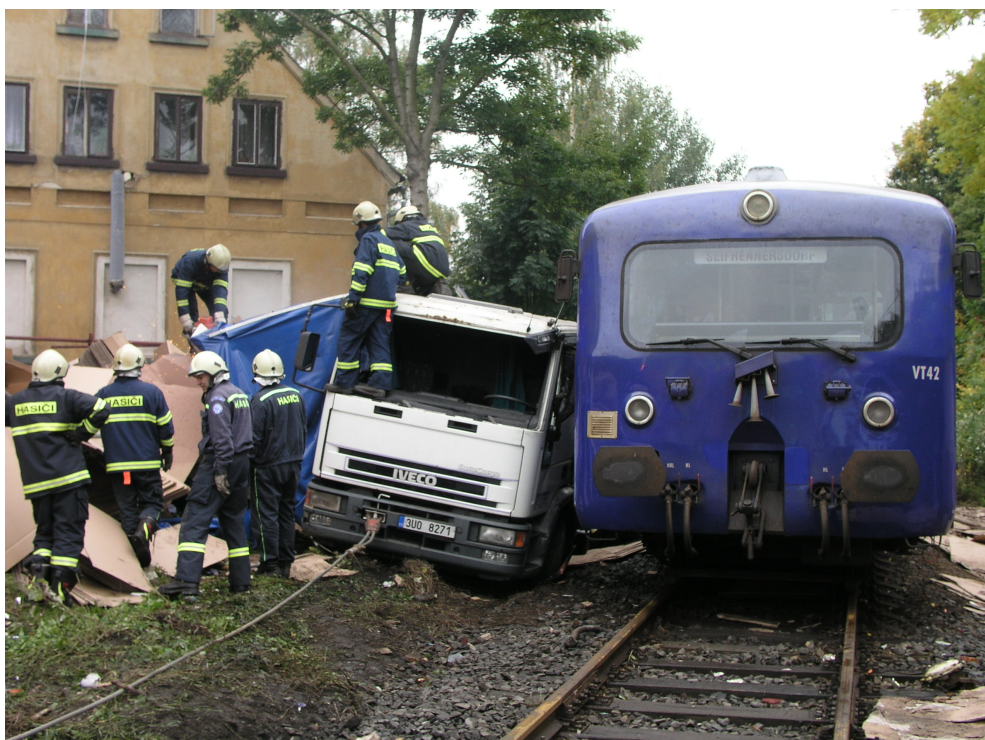
*Foto 3: Celkový pohled na místo MU*

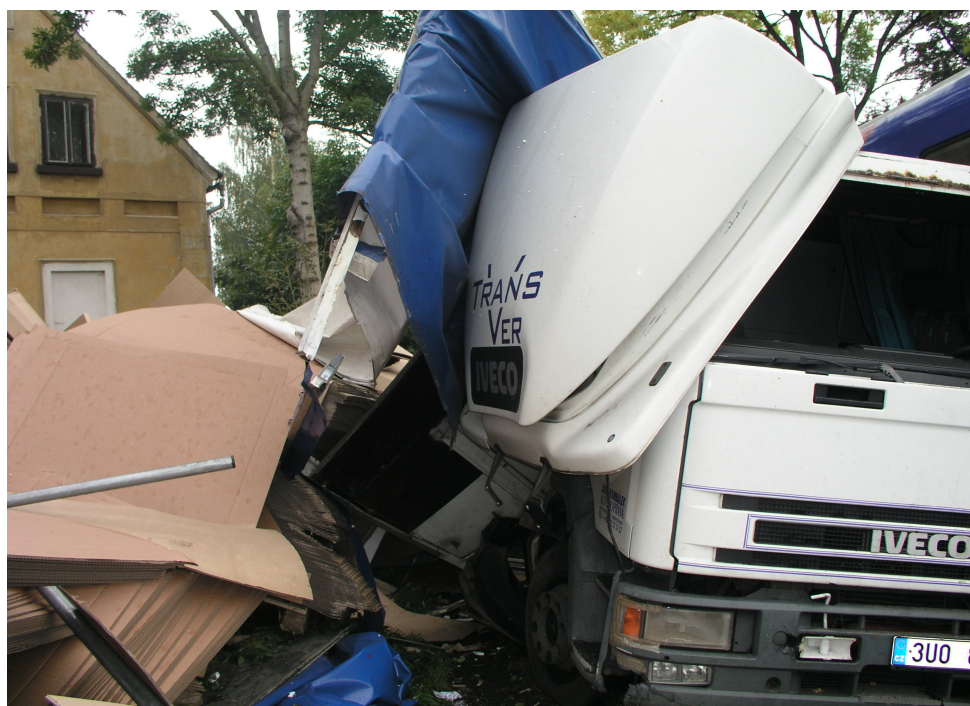
*Foto 4: Částečný pohled na poškození silničního motorového vozidle při MU*
