Zpráva o výsledcích šetření příčin a okolností vzniku mimořádné události

Upadnutí kola nápravy s následným vykolejením druhého vozu soupravy linky 012/202
mezi zastávkami J. Kotase – Hotelový dům Hlubina, na dráze tramvajové Dopravního
podniku Ostrava

Broken tram wheel with consequent derailment of tram No. 012/202
between J. Kotase and Hotelový dům Hlubina stops, Ostrava

č. j.: 6-166/2006 – UI 1

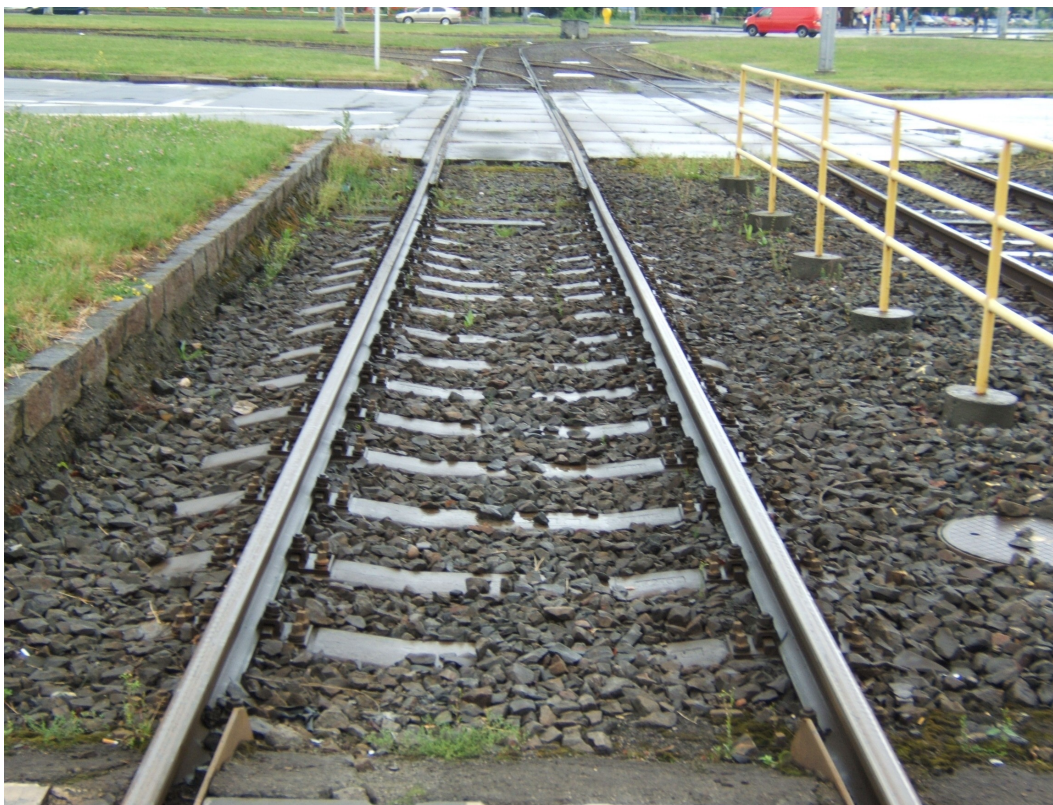
Foto č. 1: Místo upadnutí kola.

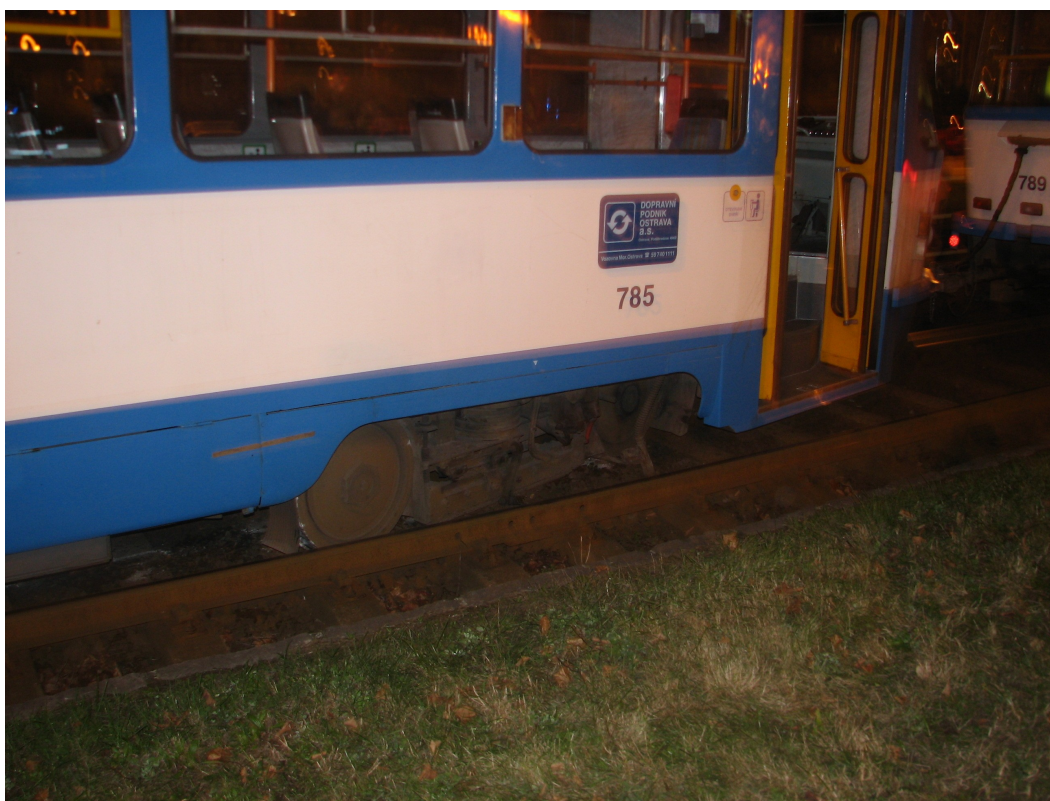
Foto č. 2: Vykolejení MTV po upadnutí kola.

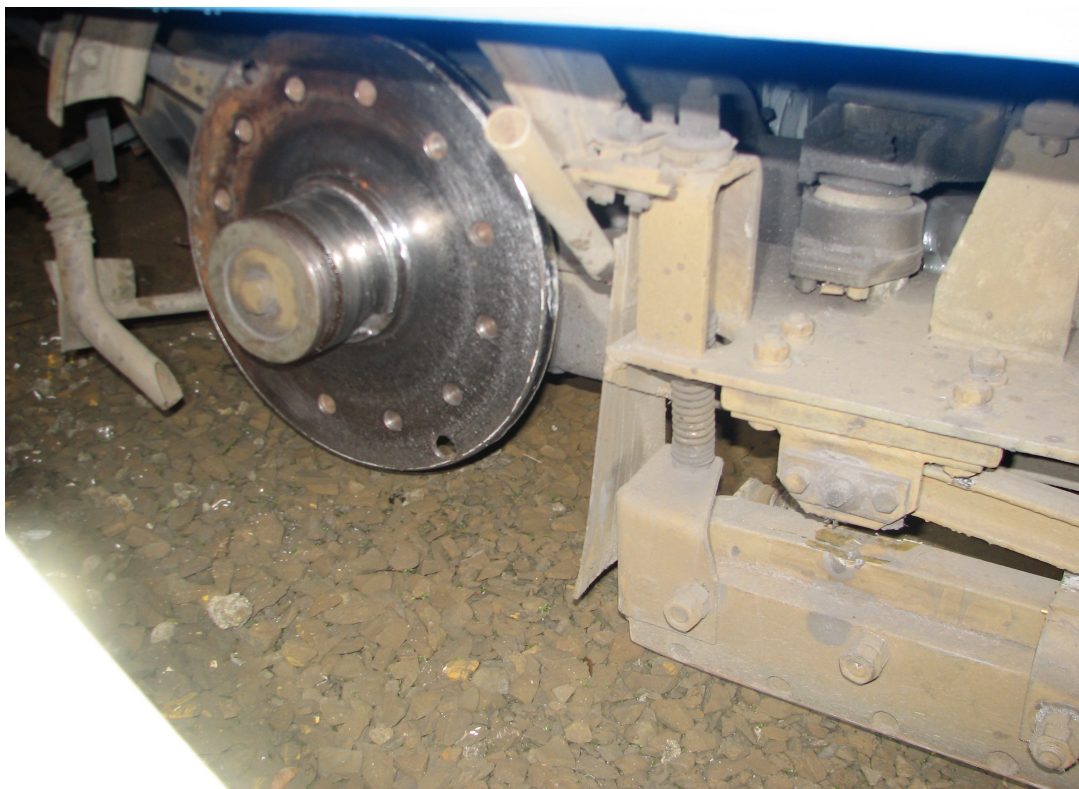
Příčinou vzniku mimořádné události bylo upadnutí navařených zajišťovacích spojek matice levého disku 1. nápravy a její samovolné vyšroubování mající za následek upadnutí levého kola první nápravy předního podvozku s následným vykolejením tramvajového vozidla.

Foto č. 3: Náprava MTV po upadnutí kola a vykolejení.

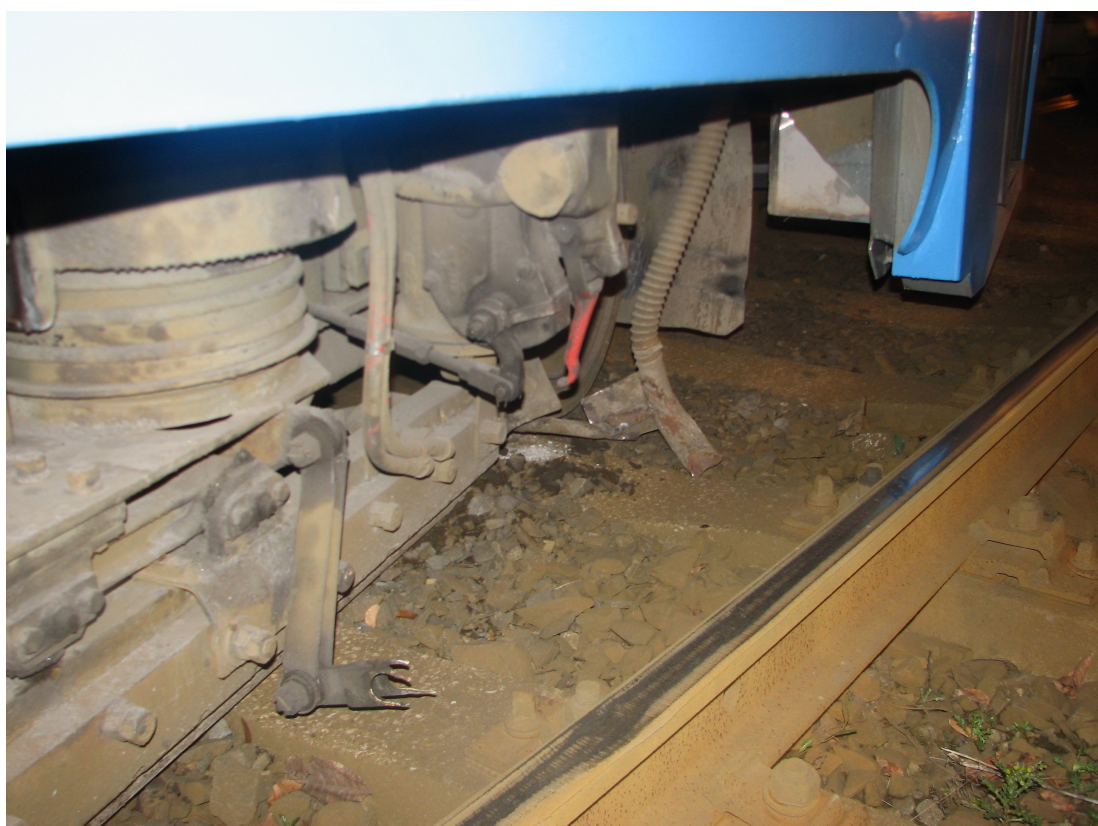
Foto č. 4: Detail vykolejeného podvozku.

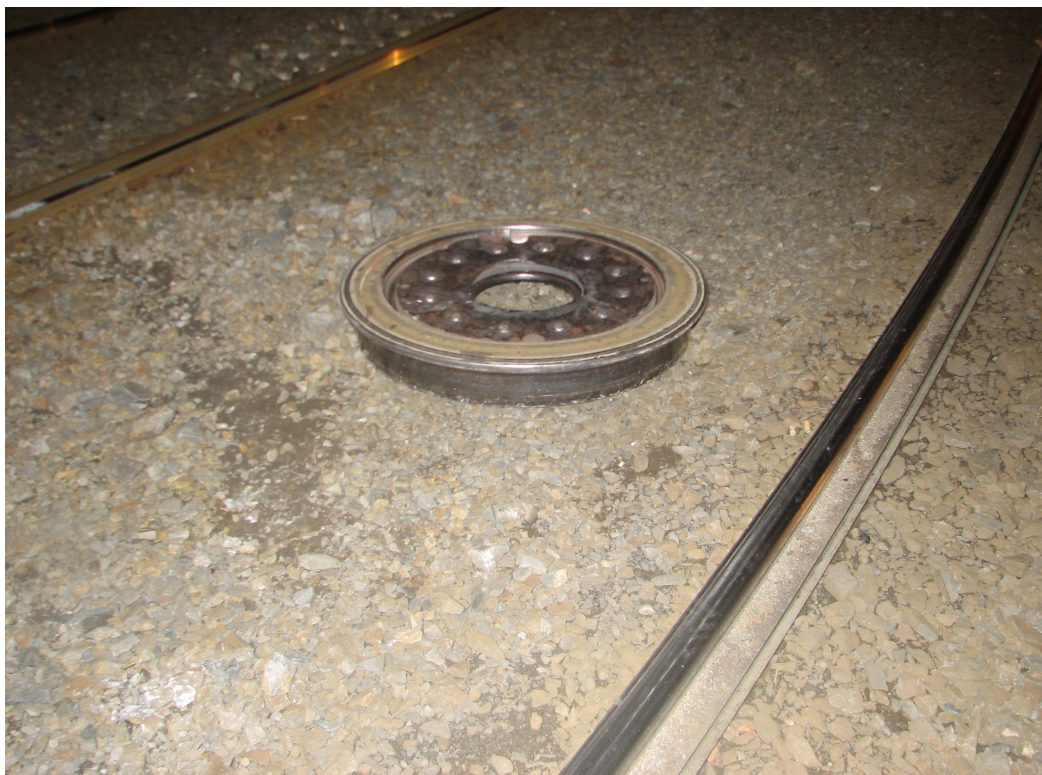
Foto č. 5: Upadnuté kolo.
