**Drážní inspekce**  
The Rail Safety Inspection Office

## **Zpráva o výsledcích šetření příčin a okolností vzniku mimořádné události**

### **Investigation Report of Railway Accident**

Derailment of a wagon of freight train No. 67113  
in Hranice na Moravě město station

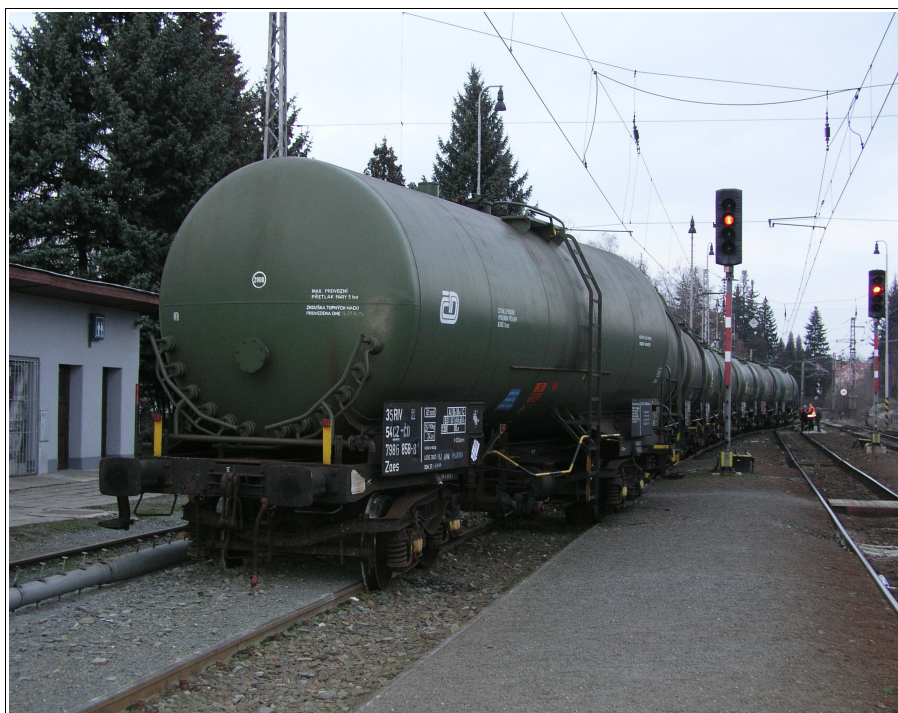
*Pohled na tažené drážní vozidlo Zaes 35 54 7986 858-8 řazené jako deváté za hnacím drážním vozidlem nákladního vlaku Pn 67113 ve vykolejeném a poškozeném stavu po zastavení ve staniční koleji č. 3 železniční stanice Hranice na Moravě město.*

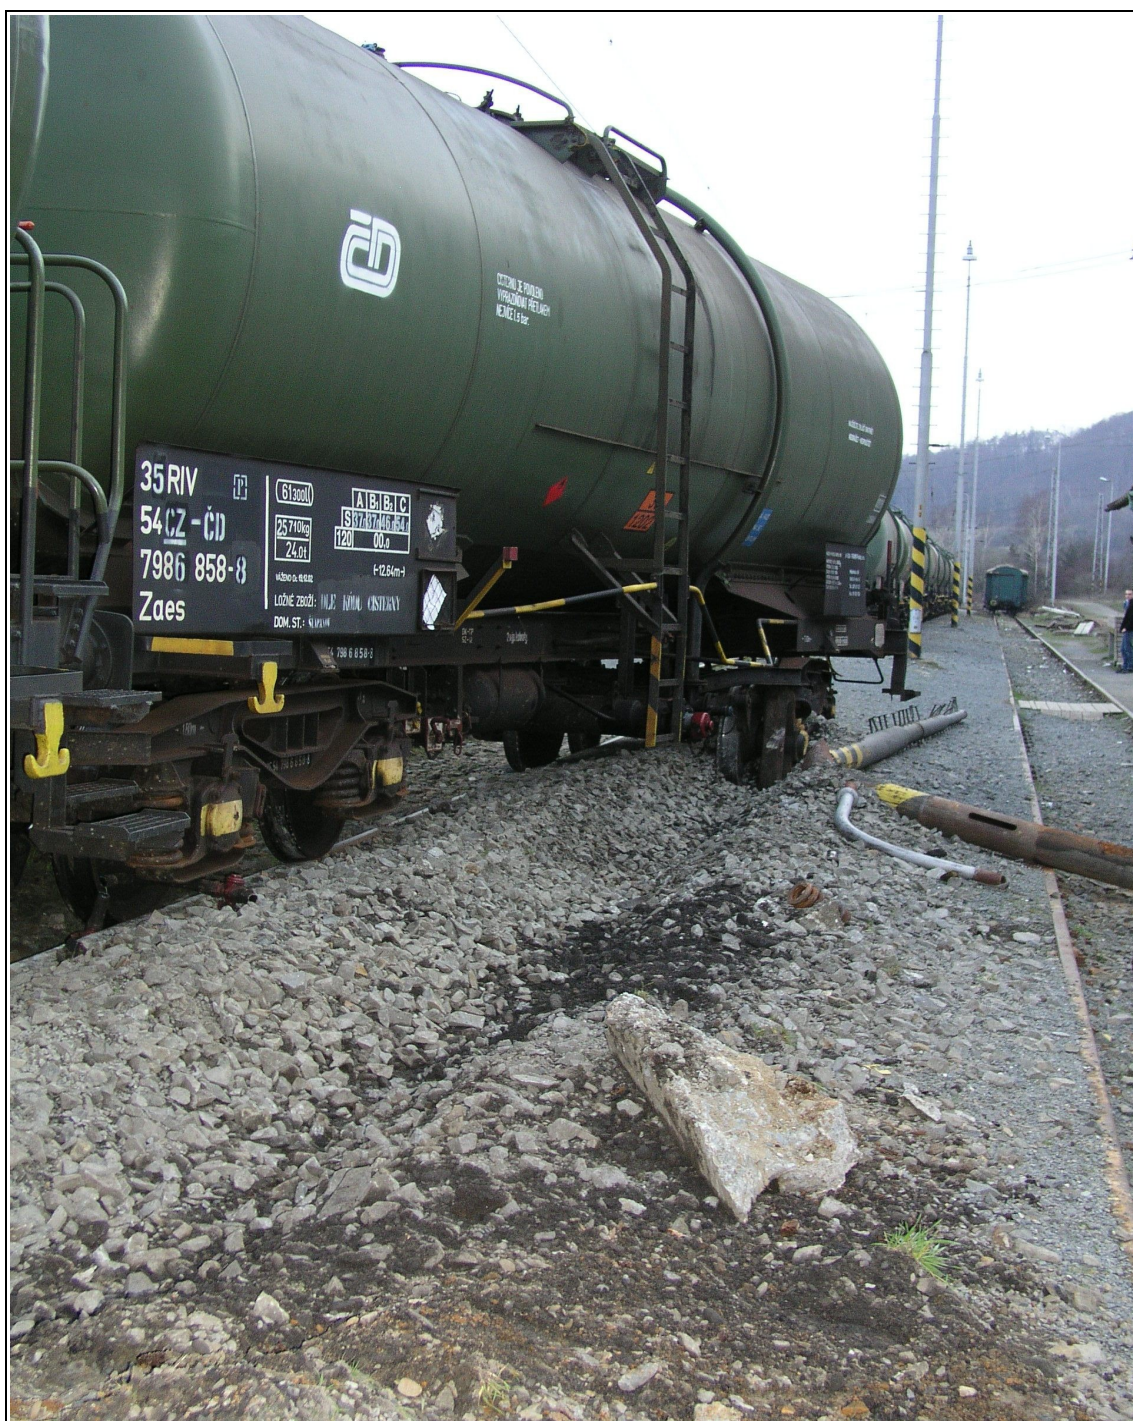
- ve směru jízdy ohnutý levý podélník, záseky po celém obvodu okolků 1. levého a 2. levého kola podvozku „b“ do hloubky 2 – 3 mm, poškozené hlavní potrubí, zlomená levá záchytka vnitřní rozpory druhého dvojkolí, scházející talíř tlumiče druhého pravého kola podvozku „b“, tlumič podvozku a obě ploché závěsky.

Pohled na tažené drážní vozidlo Zaes 35 54 7986 858-8 řazené jako deváté za HDV nákladního vlaku Pn 67113 ve vykolejeném a poškozeném stavu po zastavení ve staniční koleji č. 3 železniční stanice Hranice na Moravě město.

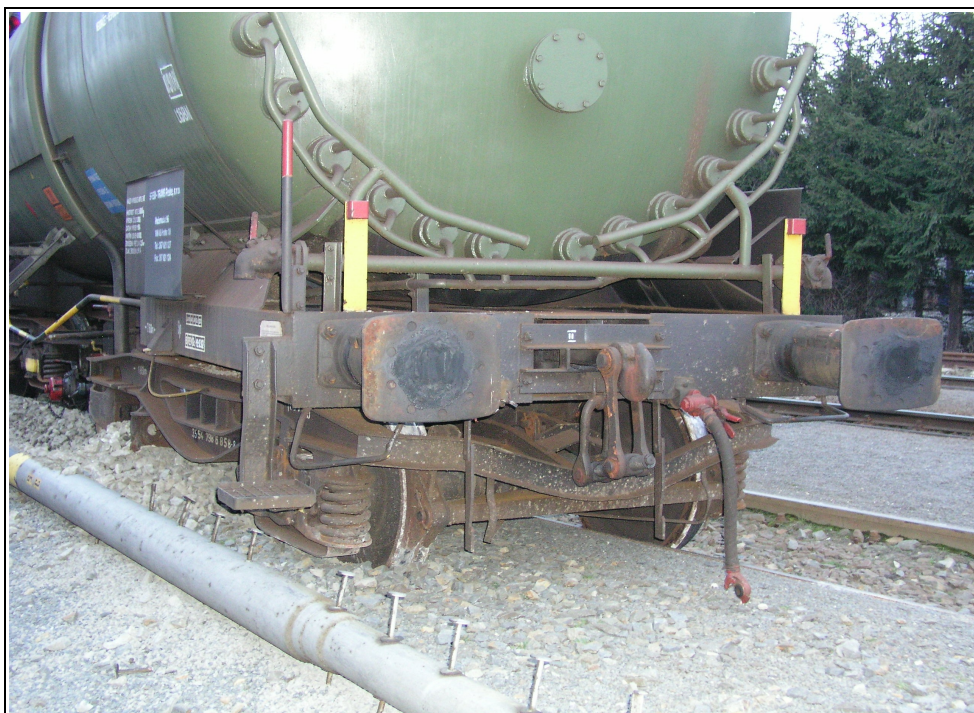
Pohled na vykolejený přední podvozek TDV Zaes 35 54 7986 858-8 a převrácený stožár elektrického osvětlení mezi staniční koleji č. 3 a č. 5.

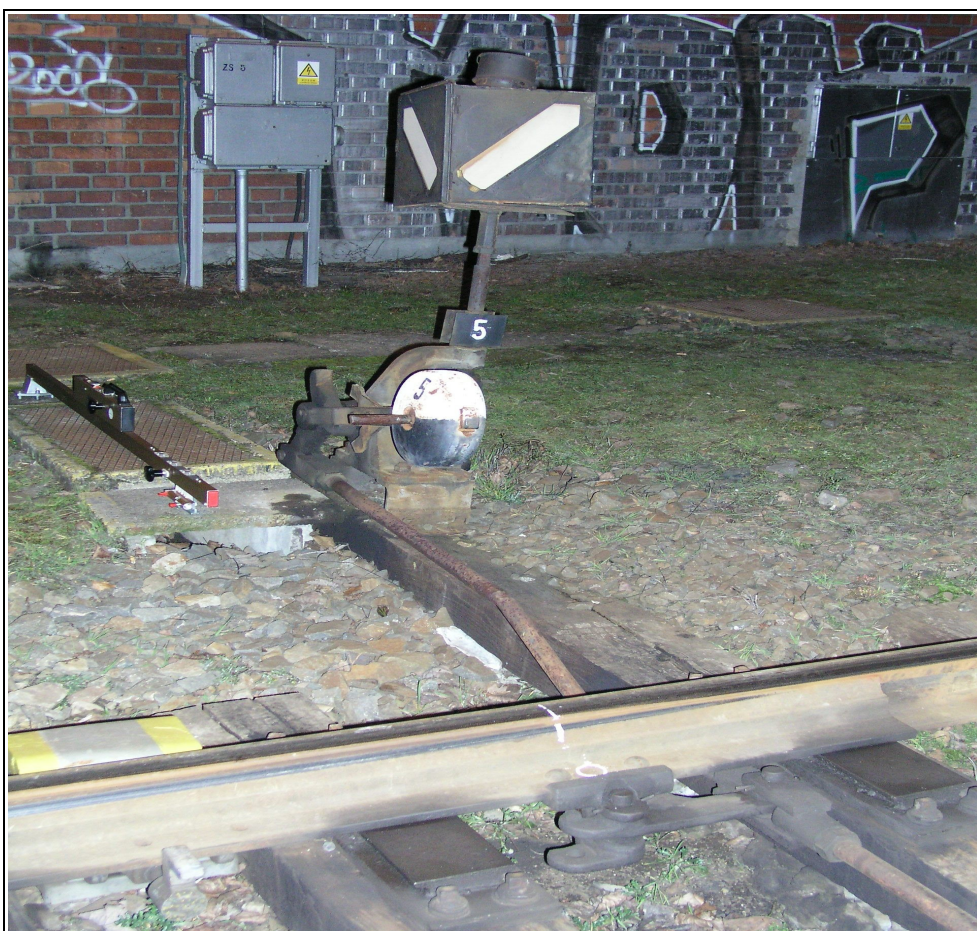
Bod 0 byl komisionálně stanoven v místě naskočení okolku pravého kola první nápravy předního podvozku devátého TDV na temeno pravé ohnuté opornice v úrovni hákové stěžejky výhybky č. 5. Spad pravého kola vně pravého ohnutého jazyka byl zjištěn ve vzdálenosti 7,60 m od bodu 0. Spad levého kola první nápravy z levé opornice výhybky č. 5 dovnitř koleje zjištěn ve vzdálenosti 6,90 m od bodu 0. Stopy po vykolejení pokračovaly otlaky na upevňovacích, dřevěných pražcích a kolejovém loži až do místa zastavení vykolejeného TDV. Na pravém ohnutém jazyku ve vzdálenosti 14,40 m od bodu 0 byly zjištěny stopy po šplhání pravého kola druhé nápravy ve směru jízdy předního podvozku vykolejeného TDV na temeno jazyka a propad vně vpravo zjištěn ve vzdálenosti 16,90 m od bodu 0. Z tohoto místa pokračovaly stopy po vykolejení otlaky na upevňovacích až do místa zastavení kola. Na levém kolejnicovém pásu staniční koleje č. 3, ve vzdálenosti 29,58 m od bodu 0, ve směru jízdy vlaku zjištěny stopy po vyšplhání levého kola, čtvrté nápravy vykolejeného TDV, na temeno kolejnice a její propad vlevo vně koleje. Stopy po vykolejení kola pokračovaly otlaky až do místa zastavení. Ze zanechaných stop v kolejišti lze usuzovat, že k vykolejení čtvrté nápravy druhého podvozku došlo v důsledku nárazu a přeskoků vykolejených dvojkolí prvního podvozku přes levý kolejnicový pás koleje č. 5. Jízdou vykolejeného TDV v kolejišti byl vyvrácen osvětlovací stožár v km 4,241. Následkem vykolejení devátého TDV byl vlak mezi vozy řazenými jako osmý a devátý za HDV roztržen. TDV řazené jako osmý a desátý za HDV byly v konečné poloze poškozené a nevykolejené. Výhybka č. 5 je ručně stavěná tvaru "obl. S49 1:7,5-190; 363/400 Pp dř" vložená jako nová v roce 1980 v km 4,174.

**Na výměnovém styku výhybky č. 5 byla téhož dne naměřena veličina PK = +18 mm, což je překročením PROVOZNÍ odchylky PK =  $\pm 15$  mm pro RP1 ( $V \leq 60$  km/h) o +3 mm. Překročení provozní odchylky je nedodržením čl. 7.2.1 normy ČSN 73 6360-2 "Konstrukční a geometrické uspořádání koleje železničních drah a její prostorová poloha - Část 2: Stavba a přejímka, provoz a údržba", platné od července 1997.**

Bezprostřední příčinou mimořádné události byla jízda drážních vozidel vlaku Pn 67113 v koleji se závadami ve vzájemné výškové poloze kolejnicových pásů.

Pohled na komisionálně stanovený bod 0 - první stopu po vykolejení vozu Zaes 35 54 7986 858 na výhybce č 5 ŽST Hranice na Moravě město.
