Drážní inspekce
The Rail Safety Inspection Office

Vykolejení drážních vozidel za jízdy vlaku Os 9407 v železniční stanici
Čelákovice, na výhybce č. 22 v km 8,713
(trať 524A Lysá nad Labem – Praha-Vysočany).

Derailment of passenger train No. 9407 in Celakovice station,
switch No. 22, km 8,713
(Lysa nad Labem - Praha-Vysocany main line)

Č. j.: 6-1843/2008/DI

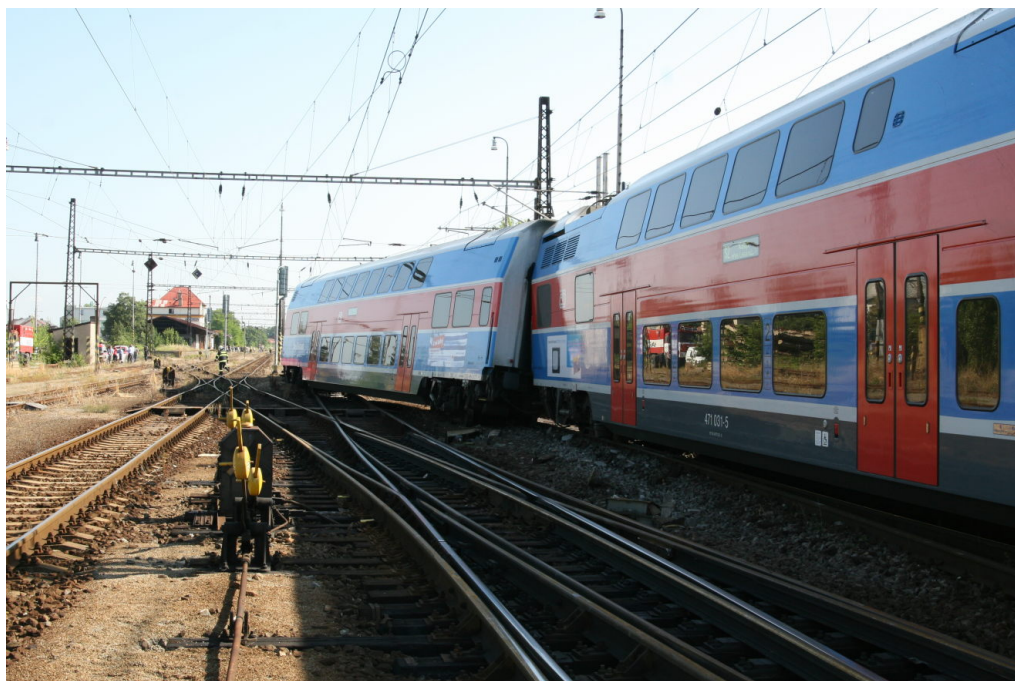
Foto 1: Celkový pohled na vykolejenou soupravu

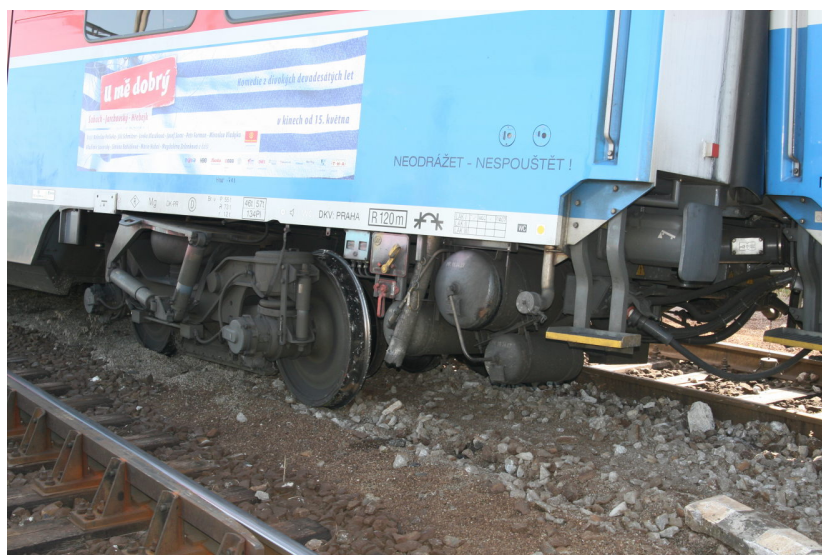
Foto 2: Vykolejený podvozek soupravy

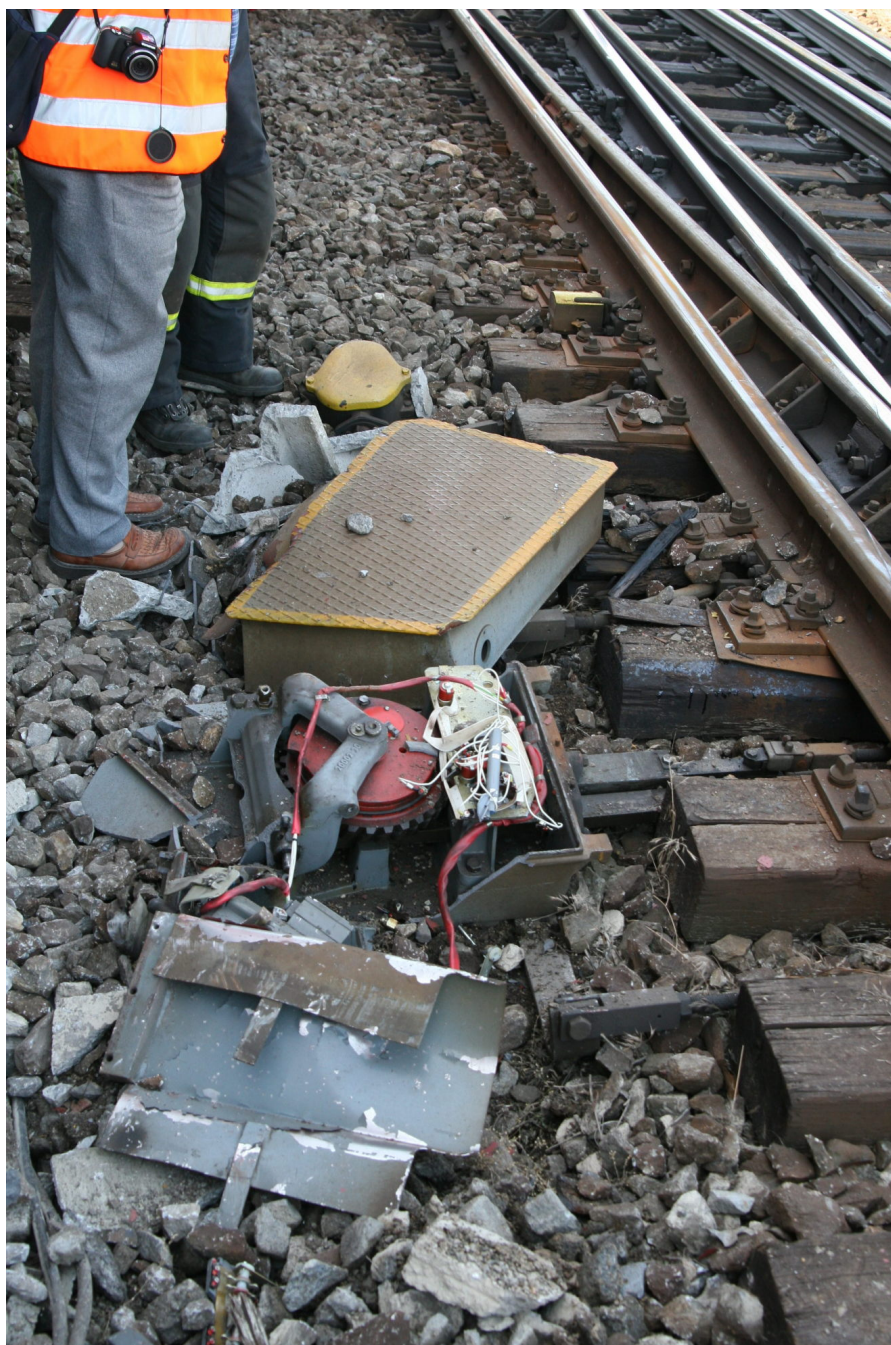
- Výhybka č. 22: naražený pravý jazyk,
- Výhybka č. 20a1 (jazyk): zničený přestavník;
- Výhybka č. 20a2 (srdcovka): zničený přestavník;
- Výhybka č. 20b1 (jazyk): naražen pravý vnější jazyk, stopa po násilném přestavení na druhé a třetí kluzné stoličce;

Foto 5: Zničený elektromotorický přestavník
