**Drážní inspekce**  
The Rail Safety Inspection Office

### **Investigation Report of Railway Accident or Incident**

Derailment of carriage of passenger train No. 3425  
in Ostrava-Kunčice station

č. j.: 6-039/2007-DI

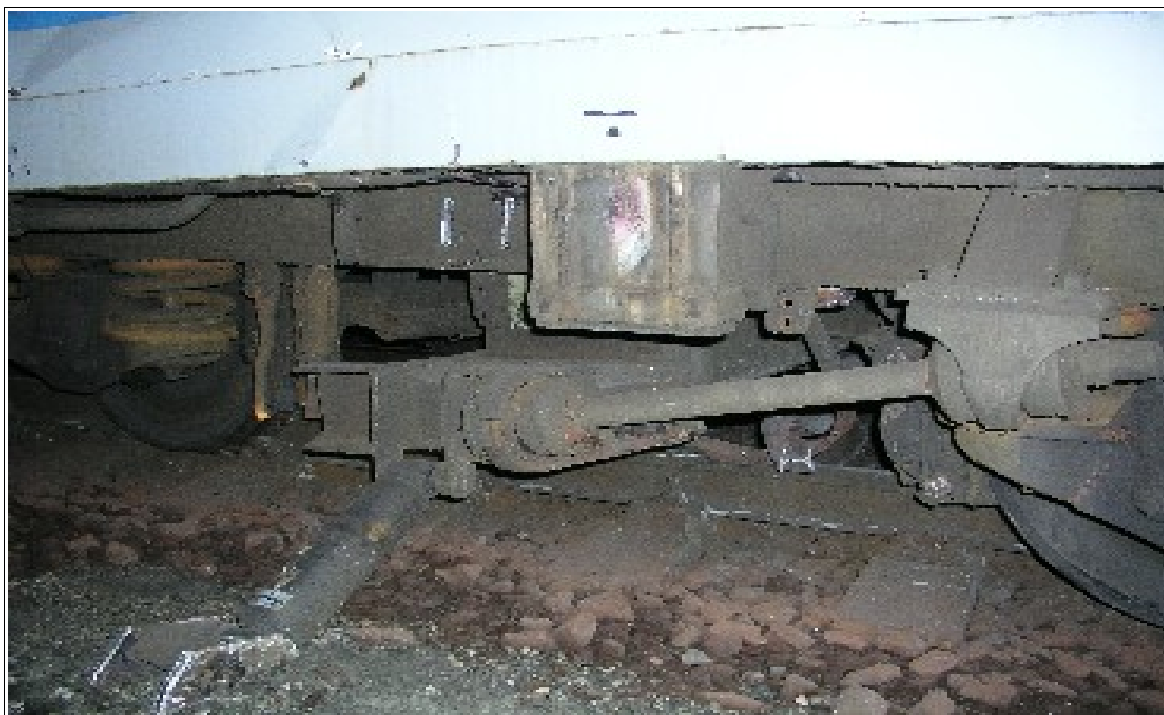
Vykolejený podvozek taženého drážního vozidla 063.321-4  
závěsy sekundárního vypružení.

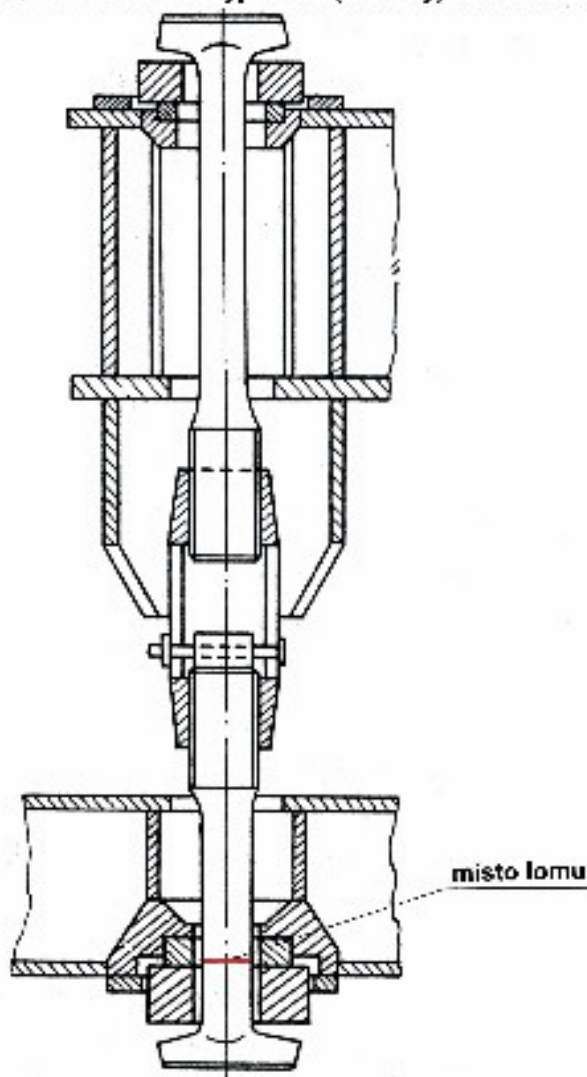
**Závěs nosiče sekundárního vypružení (kolébky) drážního vozidla**

Vizuální kontrolou závěsů nosiče sekundárního vypružení EMJ, prováděnou v rozsahu periodických prohlídek EO, EM a EV, lze kontrolovat pouze viditelné části závěsu. Míru opotřebení a poškození, včetně trhlín dolního závěsu, procházejícího nosičem sekundárního vypružení, v místě křížového sedla a kluznice nosiče sekundárního vypružení, nelze ve skutečnosti vzhledem ke konstrukci těchto součástí vizuálně kontrolovat, tj. v zavázaném stavu závěsu sekundárního vypružení nelze skutečný, aktuální technický stav této provozně důležité části drážního vozidla v žádném případě posoudit.

Vzniku MU předcházelo utržení spodního dílu levého předního závěsu nosiče sekundárního vypružení TDV 063.321-4 v místě křížového sedla a kluznice nosiče sekundárního vypružení. Lomová plocha vykazovala 2 únavové lomy z protilehlých krajních stran (25 % a 35%, t. j. 60 % celkové lomové plochy) a jeden křehký lom ve střední části (40 % z celkové lomové plochy). Poslední oprava a defektoskopická kontrola dolních závěsů nosiče sekundárního vypružení TDV 063.321-4, zaměřená na překročení meze opotřebení a nepřípustné poškození nebo trhliny, byla provedena v rámci periodické opravy EH dne 26. 05. 1999. Vozidlo od tohoto data po vznik MU najelo **1.067.117 km**.

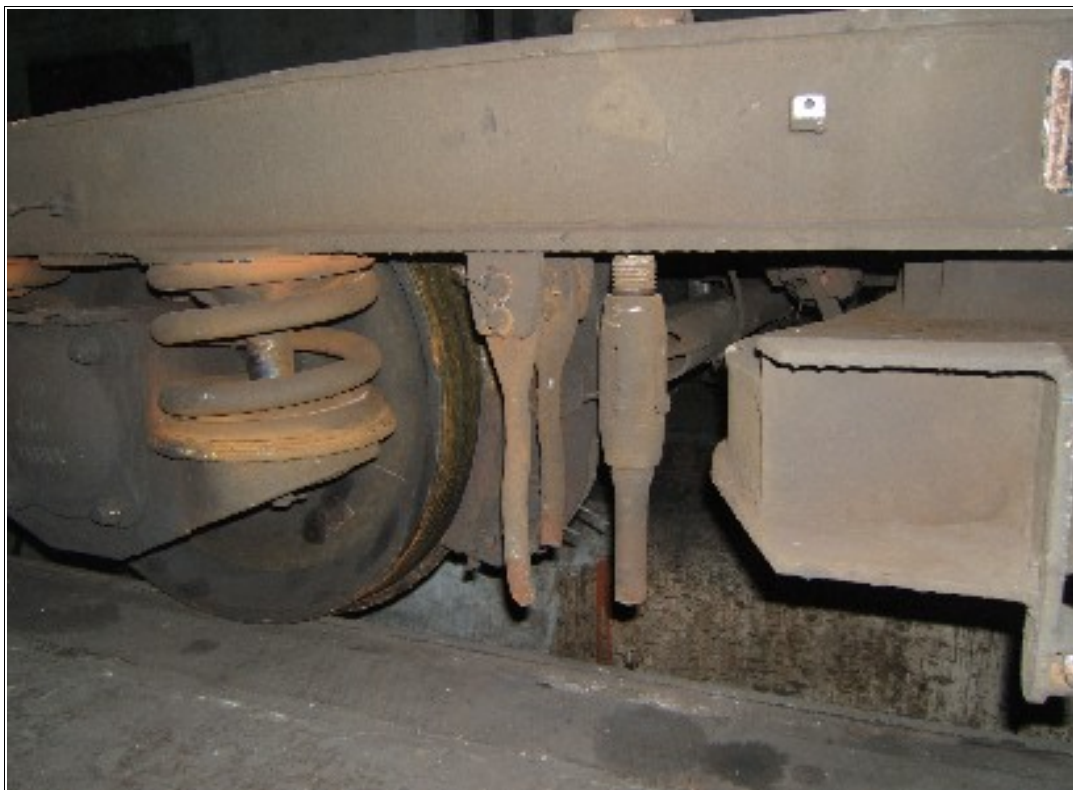
- primární vypružení podvozku kompletní;
- utrženy oba dolní díly závěsů nosiče pružin kolébky sekundárního vypružení; lomová plocha dolního dílu závěsu na straně prvního dvojkolí vykazuje dvě únavové trhliny z protilehlých stran (60 % lomové plochy průřezu závěsu). Střední část lomové plochy dolního dílu závěsu vykazuje křehký lom (40 %); dolní díl zadního závěsu nosiče pružin sekundárního vypružení (kolébky) vykazuje křehký lom v celém průřezu závěsu;
- levá bezpečnostní záchyta nosiče pružin kolébky sekundárního vypružení chybí, konzola pro uchycení bezpečnostní záchyty je doformována, přední bezpečnostní záchyta je v dolní části utržena, lomová plocha vykazuje křehký lom;
- pravý nosič pružin sekundárního vypružení ulomen od spojnic obou nosičů pružin;
- z rámu podvozku utržena konzola pro uchycení tlumiče sekundárního vypružení;
- z rámu podvozku utržena narážka skříně vozidla.

Bezprostřední příčinou mimořádné události bylo ulomení hlavy spodního dílu předního závěsu levého nosiče sekundárního vypružení předního podvozku drážního vozidla 063.321-4 za jízdy vlaku Os 3425.

Foto č. 1: Pohled na ulomenou část spodního závěsu a ulomený závěs

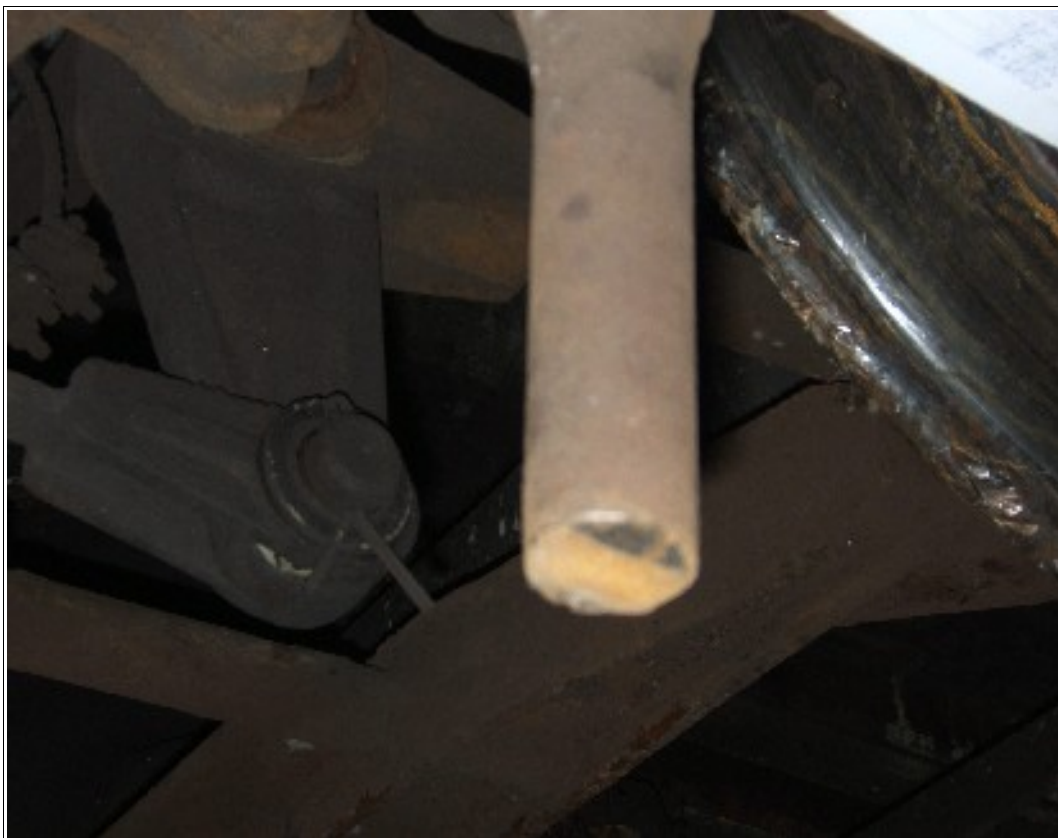
Foto č. 2: Pohled na plochu závěsu v místě ulomení.
