Drážní inspekce
The Rail Safety Inspection Office

Zpráva o výsledcích šetření příčin a okolností vzniku mimořádné události

Střetnutí vlaku Os 8043 s osobním automobilem na přejezdu
v km 222,975 dráhy železniční celostátní
Plzeň – České Budějovice

Č. j.: 6-65/2009/DI

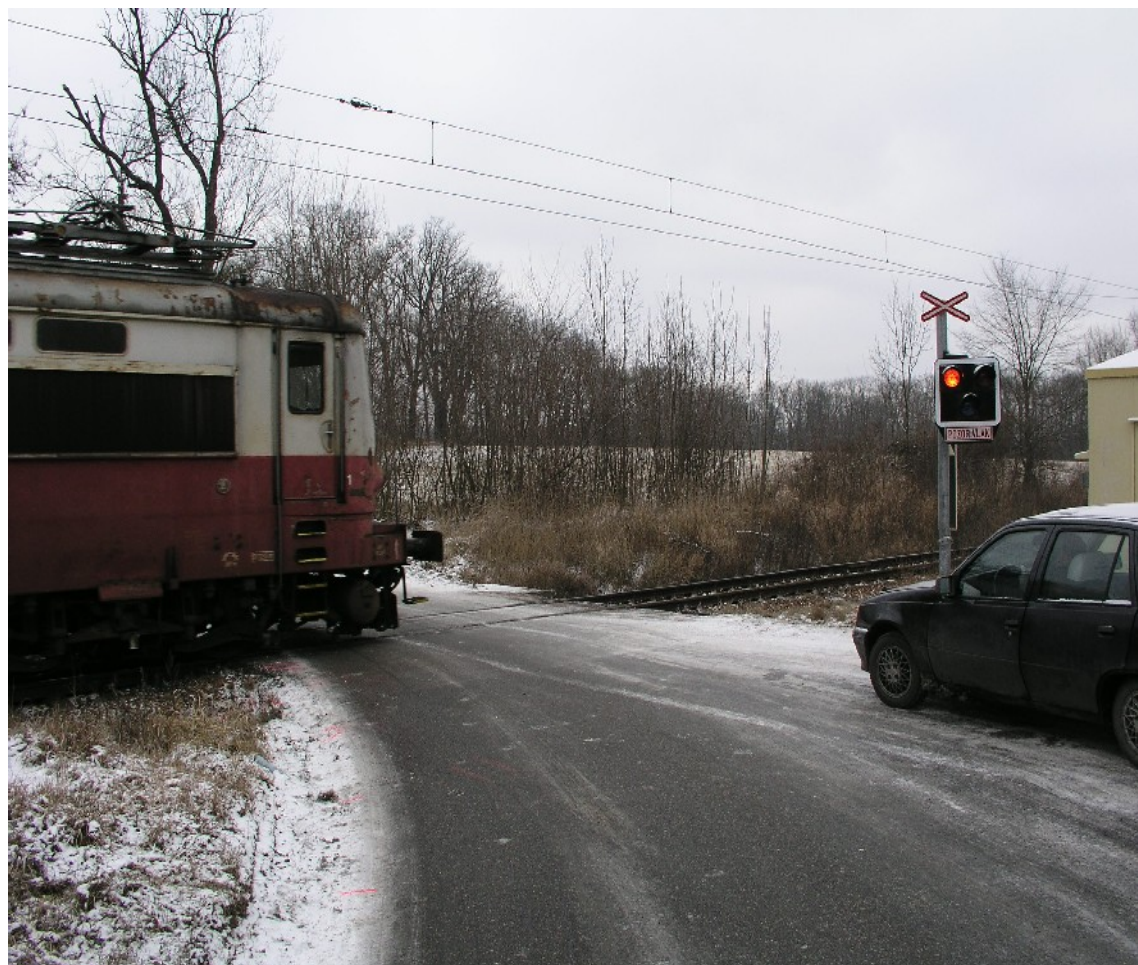
Foto předmětného železničního přejezdu

Bezprostřední příčinou mimořádné události bylo stání silničního motorového vozidla – uváznutého osobního automobilu tovární značky Opel Astra na železničním přejezdu v km 222,975 v době jízdy drážních vozidel – vlaku Os 8043. Faktory, které k ní přispěly, jsou nepřizpůsobení rychlosti jízdy řidičkou osobního automobilu stavu a povaze vozovky (náledí). Faktory, které by souvisely se stavem drážních vozidel nebo technických zařízení vzhledem k příčině předmětné MU nebyly zjištěny.
