Drážní inspekce
The Rail Safety Inspection Office

Zpráva o výsledcích šetření příčin a okolností vzniku mimořádné události

Střetnutí vlaku Pn 1. násled 60570 se silničním vozidlem v prostoru železničního přejezdu
v km 11,006 mezi železničními stanicemi Neratovice – Úžice.
(trať 532A Neratovice – Kralupy nad Vltavou)

Investigation Report of Railway Accident

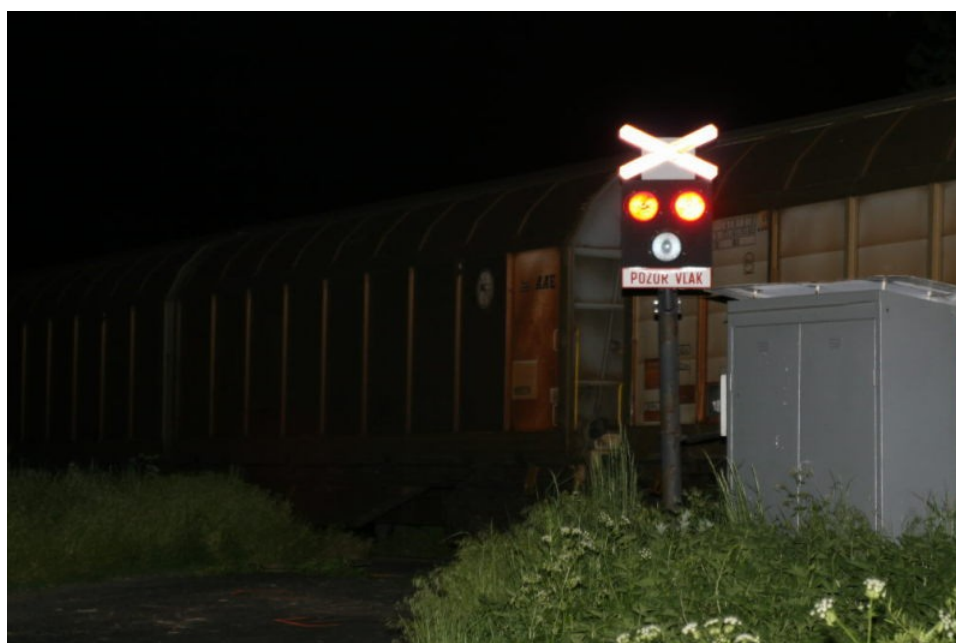
PZZ PZS 3 SBI, typu VÚD, bylo uvedeno do provozu v roce 1995. Při ohledání místa MU vykazovalo PZZ správnou činnost, světelná výstraha „výstražný signál“ byla v činnosti. Doklady jsou přiloženy ke spisu.

Foto 7.2: Výstražný signál PZZ kategorie PZS 3 SBI bezprostředně po vzniku MU ze směru jízdy NA s přívěsem.

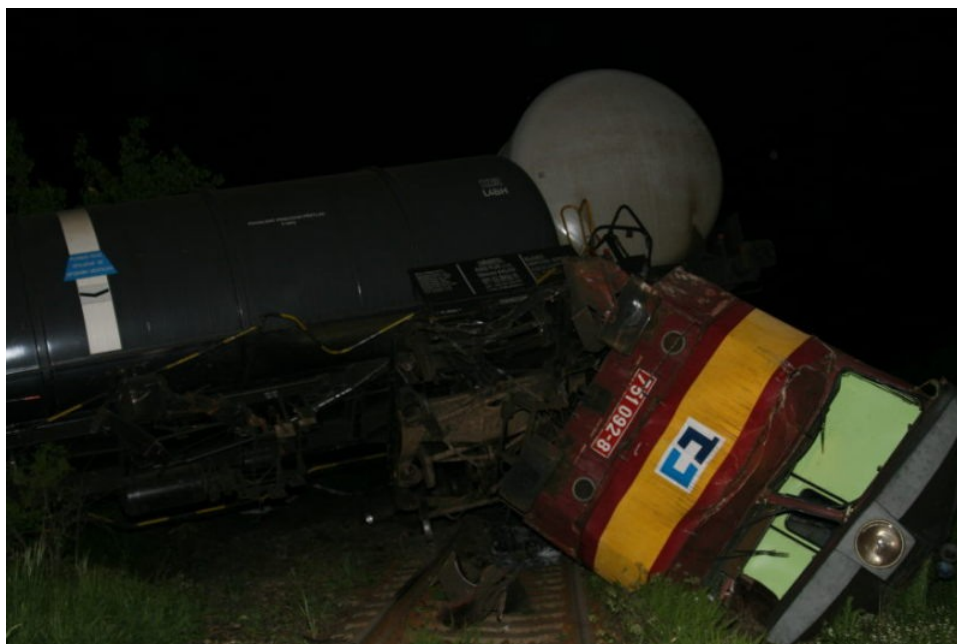
HDV bylo přetočené proti směru jízdy vlaku na pravém boku vlevo ve směru jízdy vlaku vedle traťové koleje. První a druhé DV byly v poloze do sebe zaklíněné, ležící na vykolejeném HDV. První DV bylo kolmo ke koleji, přední podvozek byl spadlý z náspu, zabořen v poli vpravo ve směru jízdy vlaku, zadní podvozek byl opřen o levý bok HDV. Druhé DV bylo vykolejeno vlevo ve směru jízdy vlaku, přední částí zaklíněno do zadní části prvního DV. Přední podvozek byl rozpadlý, dvojkolí ležela v traťové koleji pod DV. Třetí DV bylo zaklesnuté přední částí do zadní části druhého vozu. Přední podvozek byl vykolejen oběma pravými koly, zadní podvozek oběma levými koly. Tyto první tři DV – cisterny, byly prázdné. Čtvrté DV bylo natlačené přední částí na zadní část třetího DV a čelo mělo poškozené. Vlevo ve směru jízdy vlaku, cca 47 metrů od železničního přejezdu, v úrovni třetího DV, byl nalezen NA. Ve vzdálenosti cca 12 metrů od železničního přejezdu byly spadlé tři OA, čtvrtý OA byl na nákladovém prostoru NA. Pátý OA byl pod zadní částí HDV ve směru jízdy vlaku. Vpravo ve směru jízdy vlaku, cca 22 metrů od železničního přejezdu, v těsné blízkosti průjezdného průřezu traťové koleje, byl přívěs k NA a čtyři OA. Dva byly na přívěsu, třetí byl spadlý z přívěsu, ve směru natočení přívěsu, čtvrtý OA ležel souběžně s vlakem v úrovni čtvrtého DV, otočený střechou k vlaku. Konec zadní části pátého DV byl v úrovni železničního přejezdu. Toto a další DV byly nepoškozeny. Konec vlaku se nacházel v km 11,426.

Foto 7.3: Vykolejené HDV 751.092-8 a první dvě tažená DV bezprostředně po vzniku MU z protisměru jízdy vlaku.

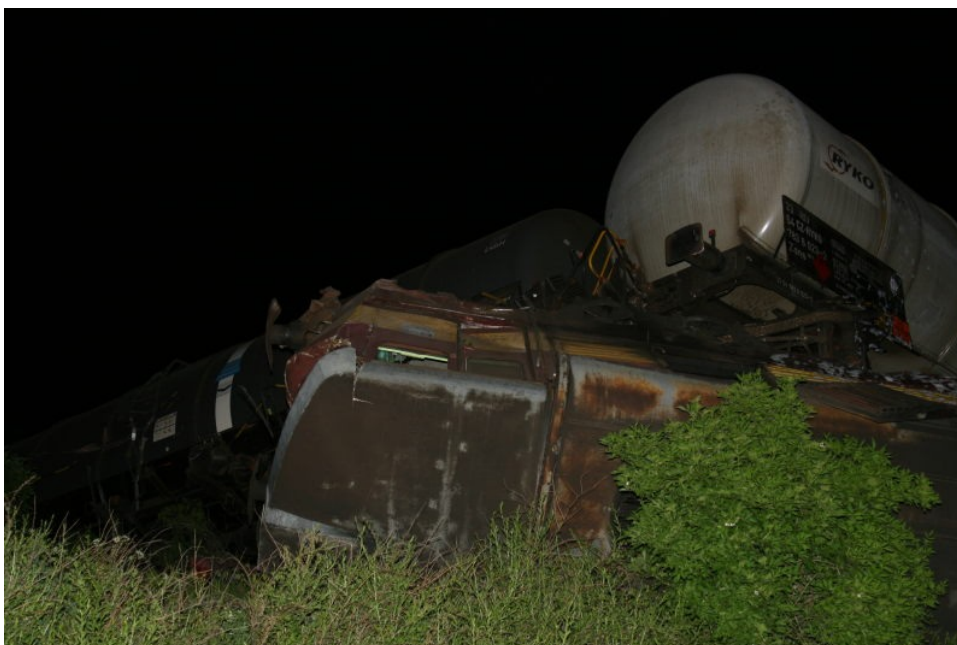
Foto 7.4: Vykolejené vlakové HDV 751.092-8 a první dvě tažená DV bezprostředně po vzniku MU z levé strany ve směru jízdy vlaku.

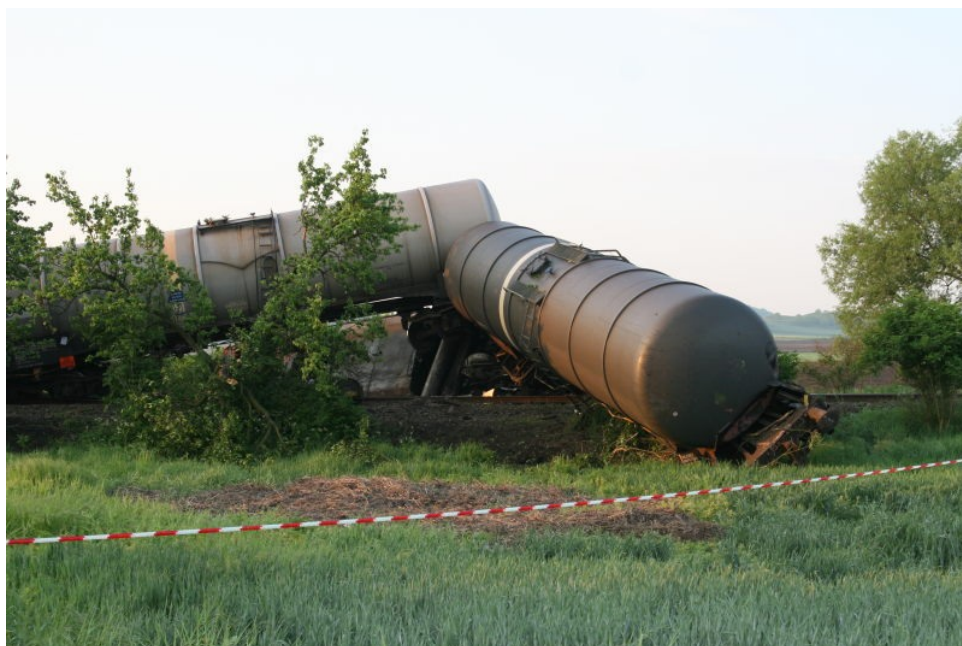
Foto 7.5: Vykolejené HDV 751.092-8 a první dvě tažená DV z pravé strany ve směru jízdy vlaku.

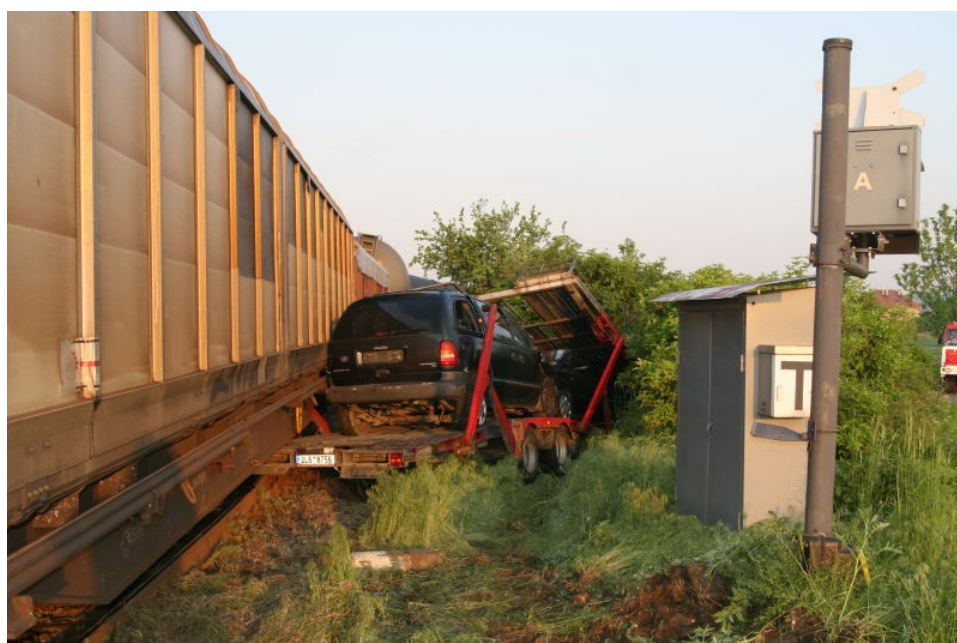
Foto 7.6: Přívěs k NA z pravé strany ve směru jízdy vlaku.

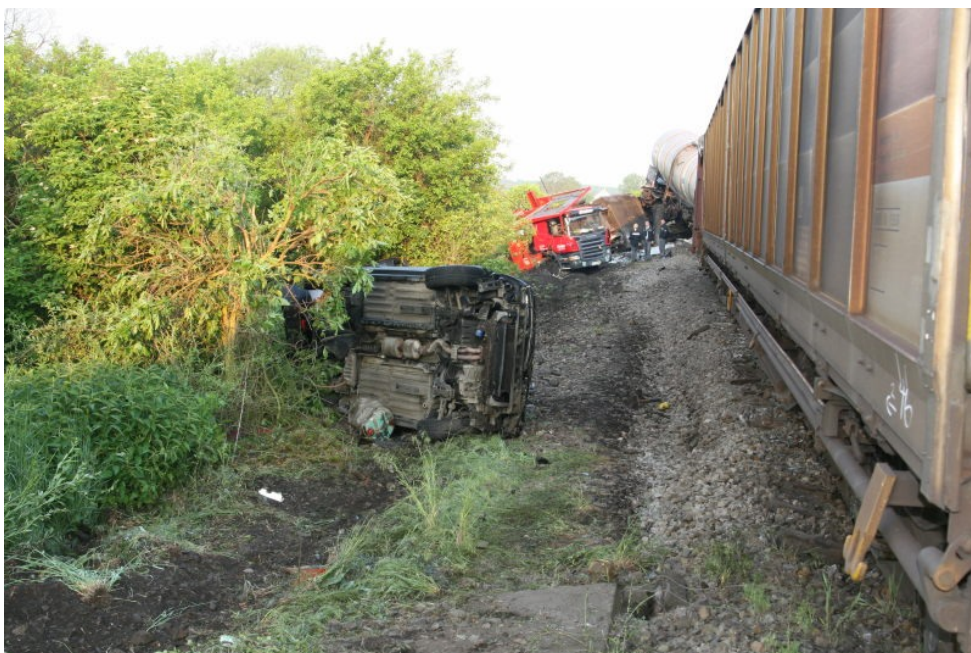
Foto 7.7: NA a jím převážený OA z levé strany ve směru jízdy vlaku.

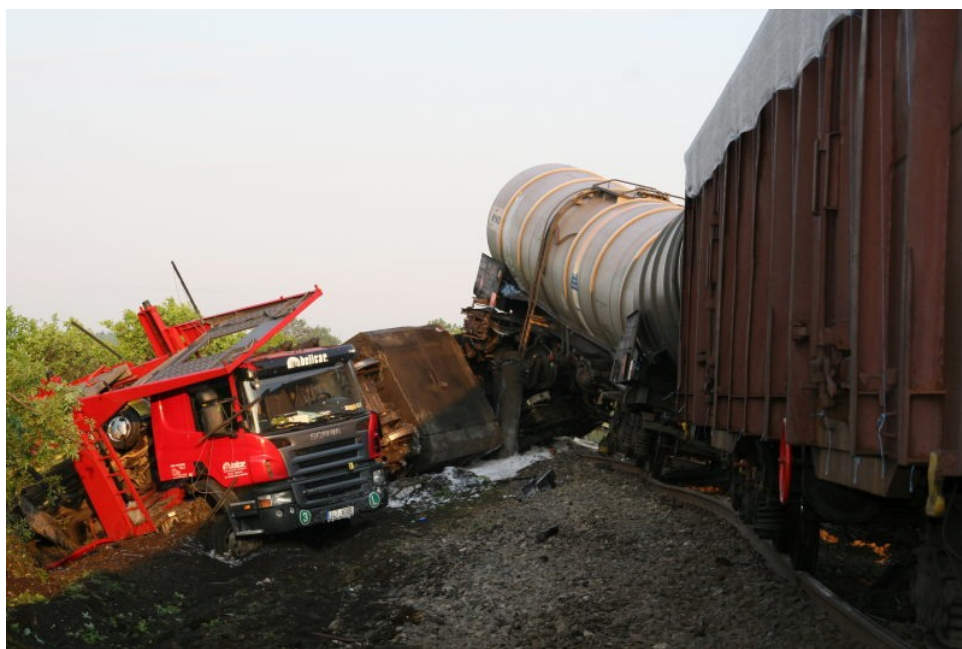
Foto 7.8: NA a vykolejená DV z levé strany ve směru jízdy vlaku.

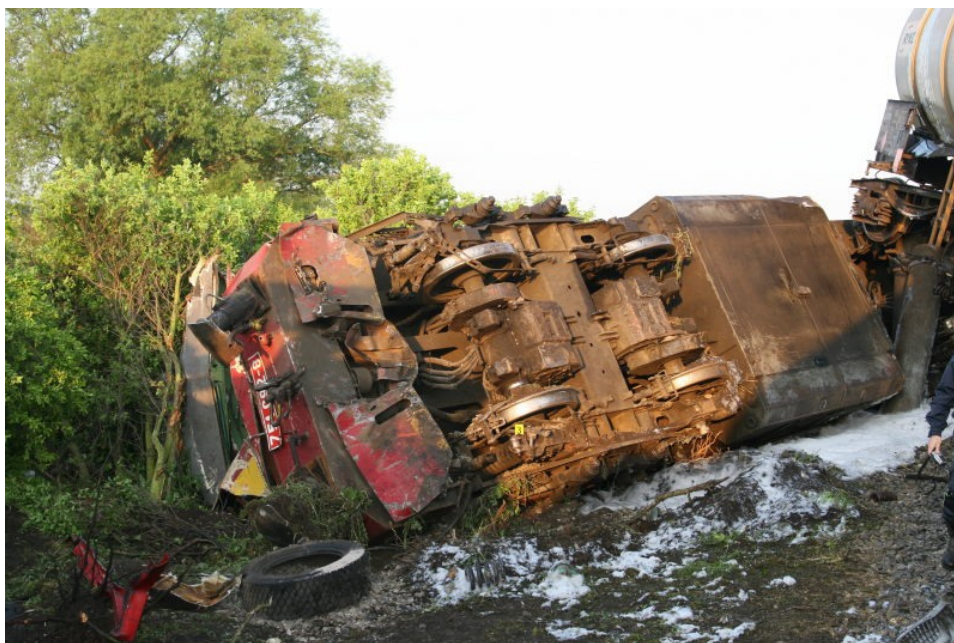
Na vykolejeném HDV 751.092-8, vznikla škoda ve výši 3 369 154,- Kč.

Foto 7.9: Vykolejené HDV 751.092-8 (zleva ve směru jízdy vlaku).

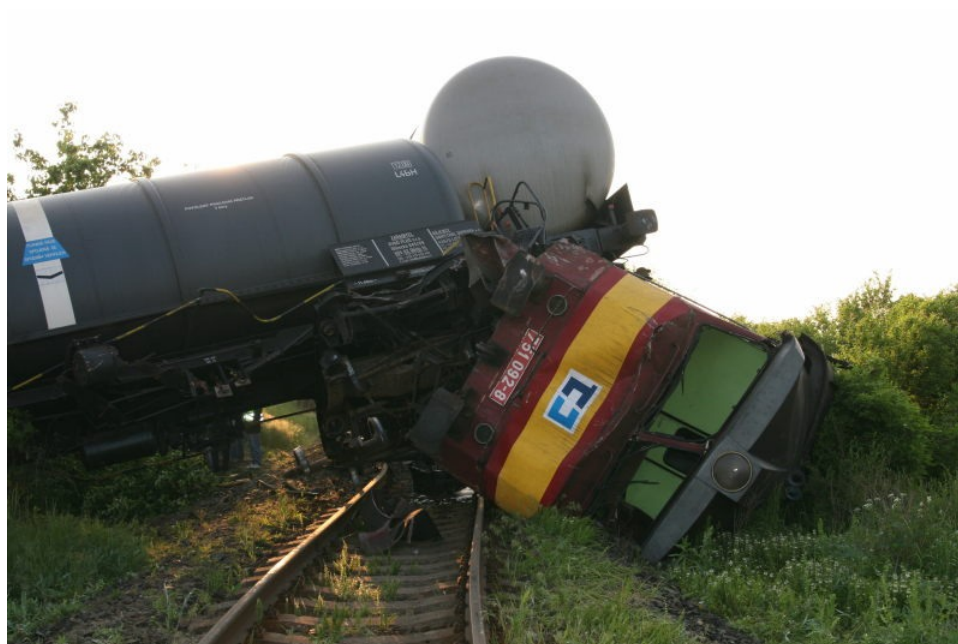
Foto 7.10: Vykolejené HDV a první dvě tažená DV z protisměru jízdy vlaku.

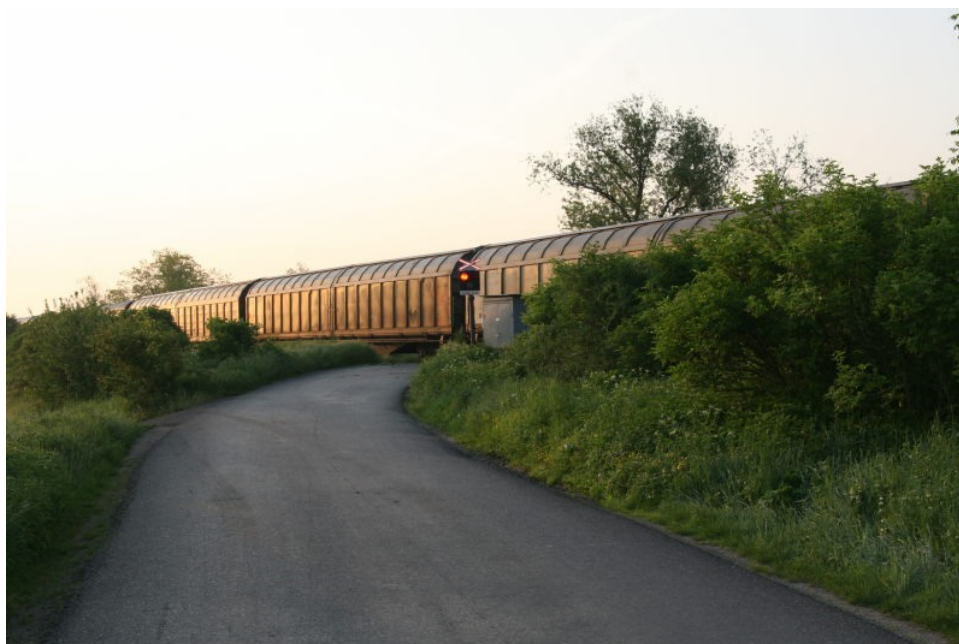
Přejezd v km 11,006 mezi žst. Neratovice a žst. Úžice je zabezpečen PZZ světelným kategorie PZS 3 SBI, typ VÚD s úplnými závislostmi, bez závor, s pozitivním signálem a akustickou výstrahou. Informace o stavu PZZ je předávána obsluhujícímu zaměstnanci v dopravní kanceláři žst. Úžice, kde jsou umístěny indikační a ovládací prvky. Technicko-bezpečnostní zkouškou PZZ bylo zjištěno, že železniční přejezd v km 11,006 byl v době příjezdu NA s přívěsem a v době vzniku MU v činnosti a vykazoval bezporuchový stav. Staniční zabezpečovací zařízení nemá souvislost s příčinou vzniku MU.

Foto 7.11: Pohled na PZZ železničního přejezdu ze směru příjezdu NA s přívěsem.

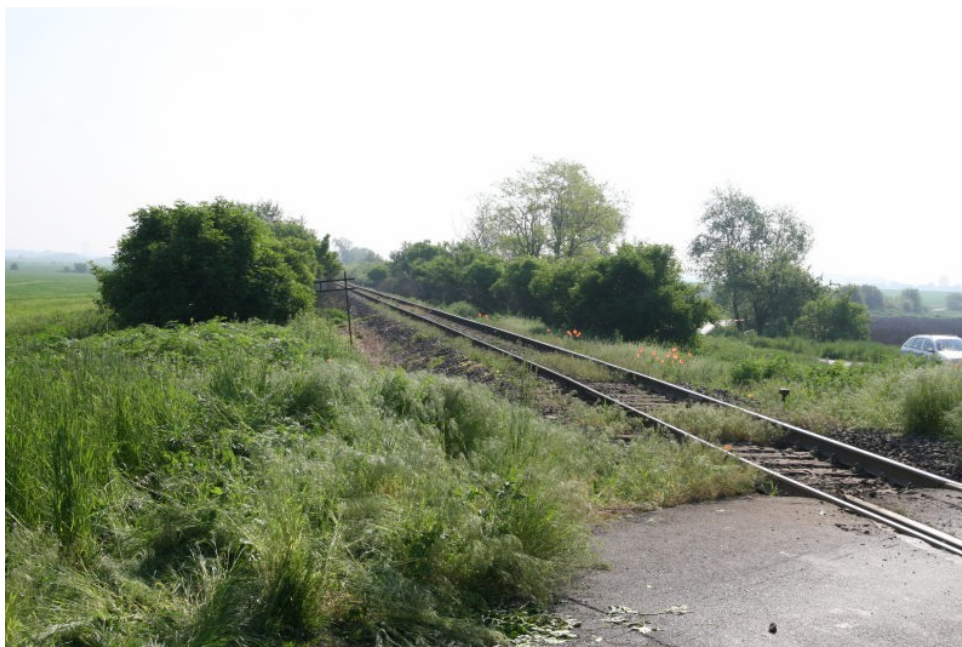
Foto 7.12: Železniční trať ze směru příjezdu vlaku z pohledu řidiče NA.
