Drážní inspekce
The Rail Safety Inspection Office

Zpráva o výsledcích šetření příčin a okolností vzniku mimořádné události

Vykolejení vlaku EC 107 ve Výhybně Praha-Vítkov v km 2,466, na koleji č. 2,
výhybce č. 2 mezi železničními stanicemi Praha hl. n. – Praha-Libeň
trati 525B Praha-Vysočany – Praha-Smíchov

Derailment of Eurocity train No. 107 in Praha-Vítkov station
between Praha hl. n. – Praha-Libeň stations

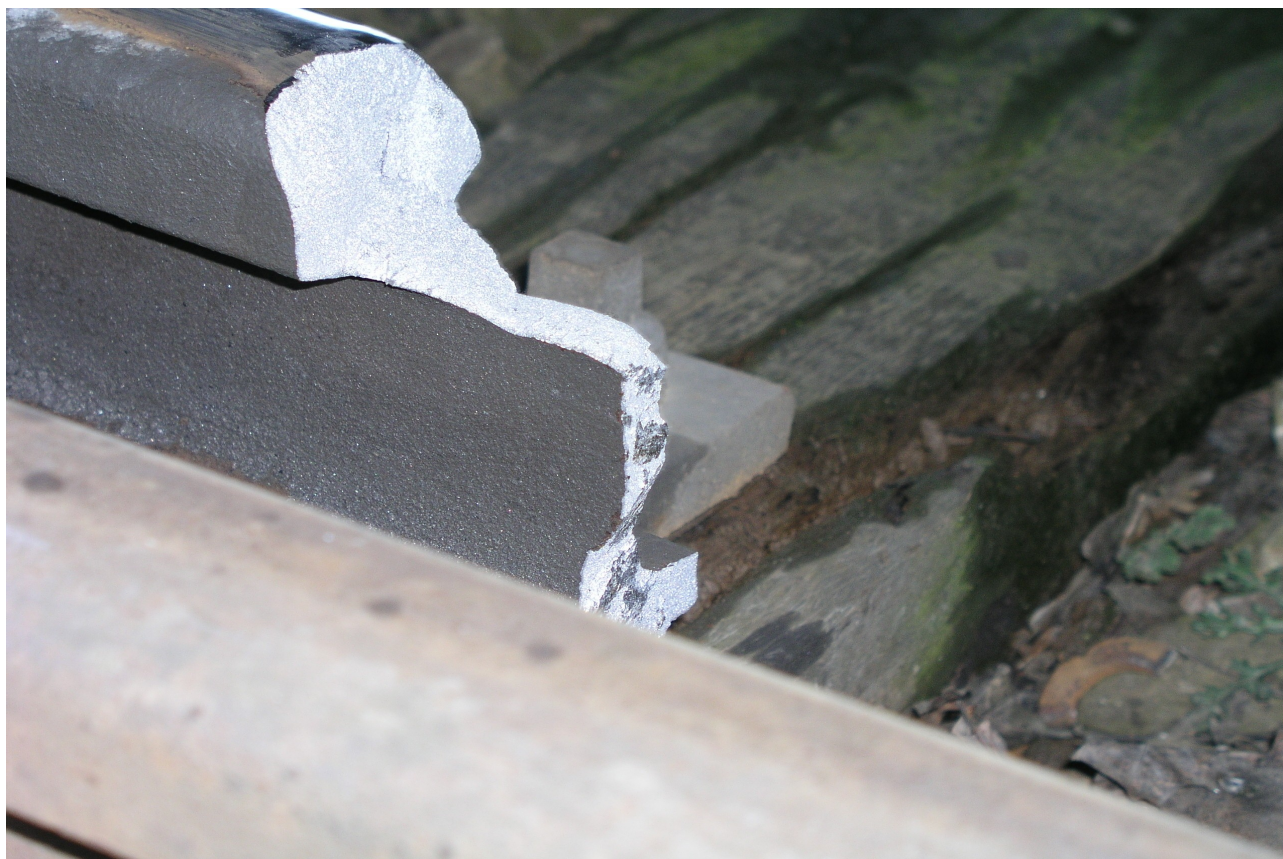
Jako primární příčina destrukce jazyka výhybky se jeví iniciace a rozvoj únavové trhliny vycházející z hrany paty jazyka. V oblasti iniciace únavové trhliny nebyla nalezena žádná poškození s výraznějším tvarovým působením. Za místo iniciace lze považovat malé mechanické poškození povrchu v oblasti paty (při běžné prohlídce nezjistitelné), korozní napadení povrchu materiálu a vliv hrany paty jazyka jako konstrukčního vrubu.

K náhlé změně směru šíření trhliny došlo v oblasti stojiny hlavy jazyka kolejnice. Příčinou je zřejmě existence výrobní vady v této oblasti. Ta pravděpodobně iniciovala rozvoj sekundární trhliny, která přerušila původní magistrální trhliny. Ke konečné destrukci pak došlo lomem hlavy na obou koncích sekundární trhliny.

Foto 1: Struktura lomu jazyka

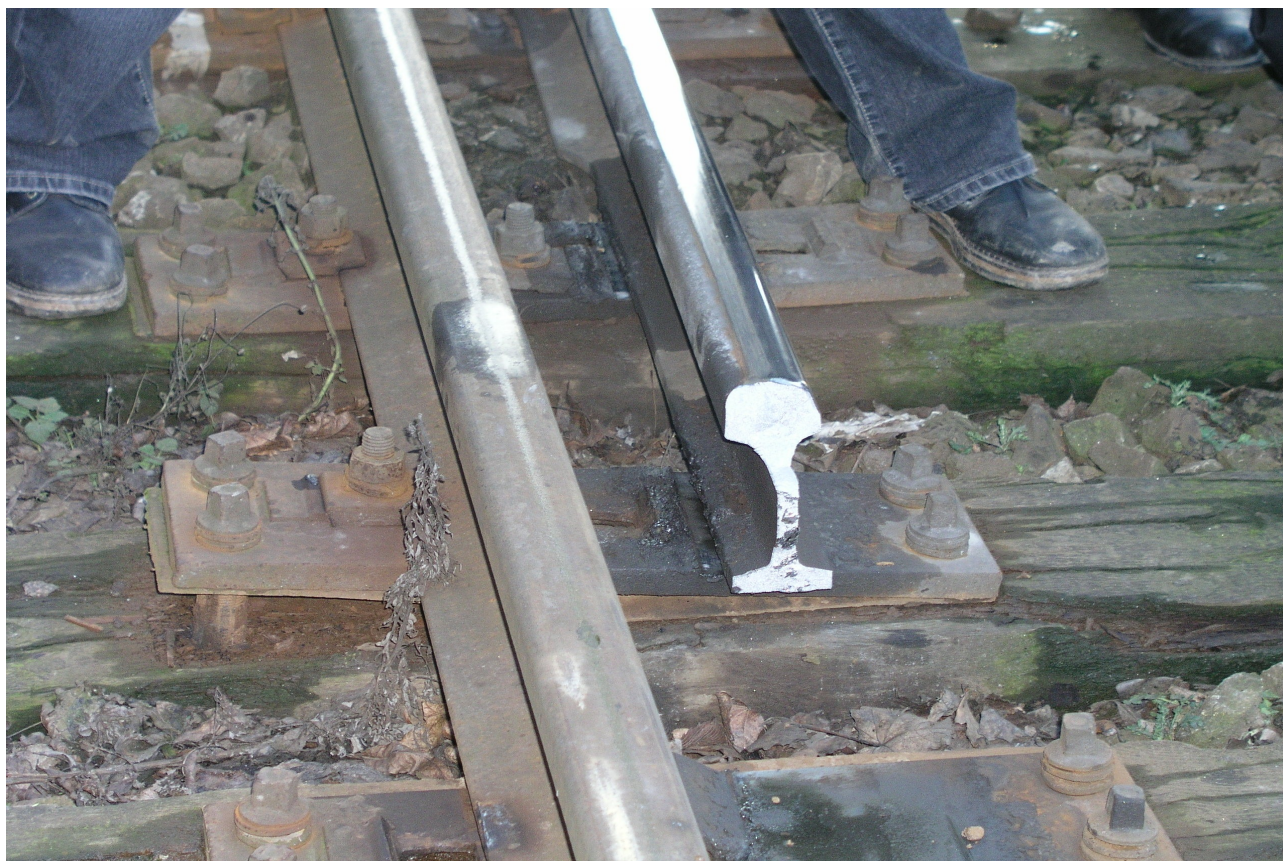
Na jazyku nalezen čerstvý lom, na kolejovém loži nalezen čerstvý výlom hlavy jazyku a jazykové opěrky.

Foto 2: Část jazyka po odlomení

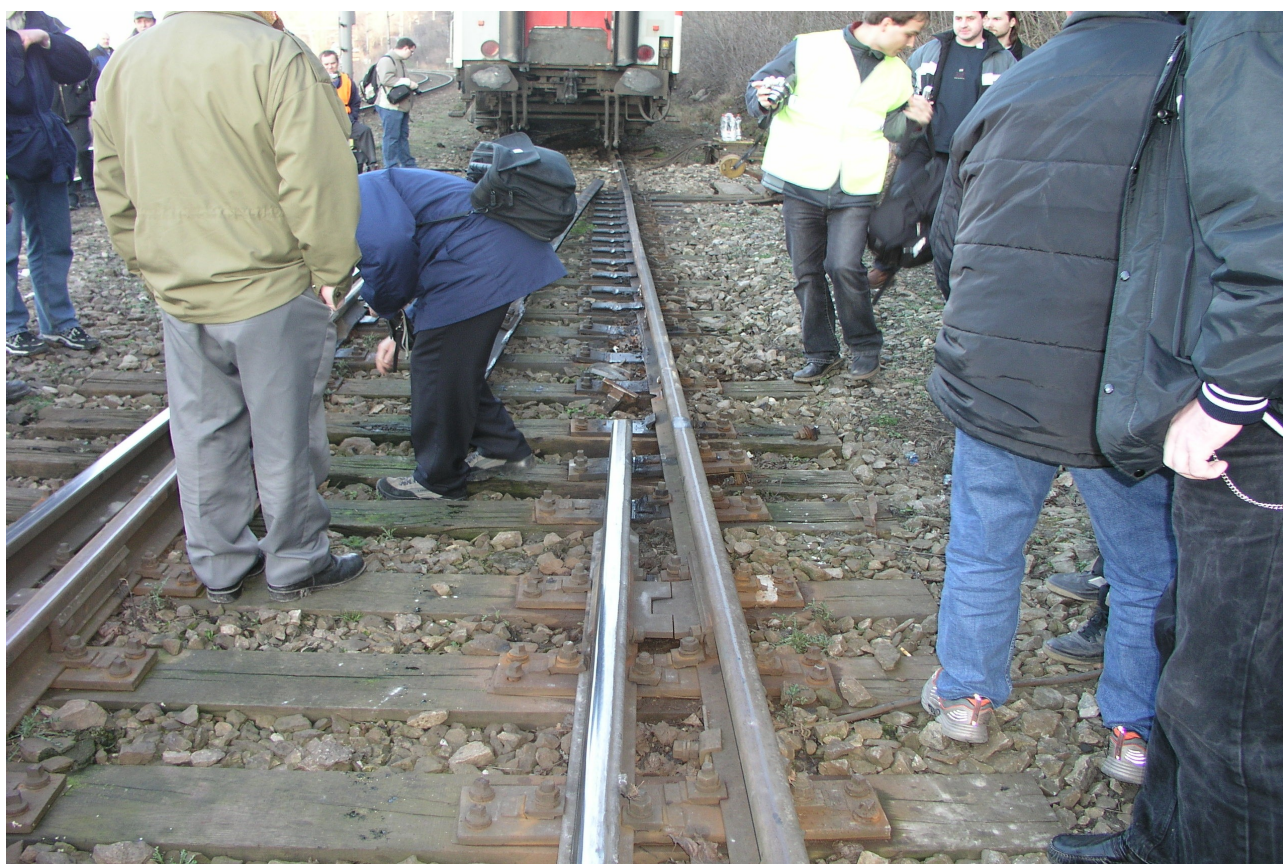
Při ohledání místa MU bylo zjištěno, že výměnová část výhybky č. 2 byla přestavena do odbočky pro jízdu z 1. na 2. kolej. Levý hákový závěr byl částečně zaklesnut a deformován. Přestavovací tyče byly poškozeny. Pravý hákový závěr byl otevřen.

Foto 3: Stav výhybky po MU

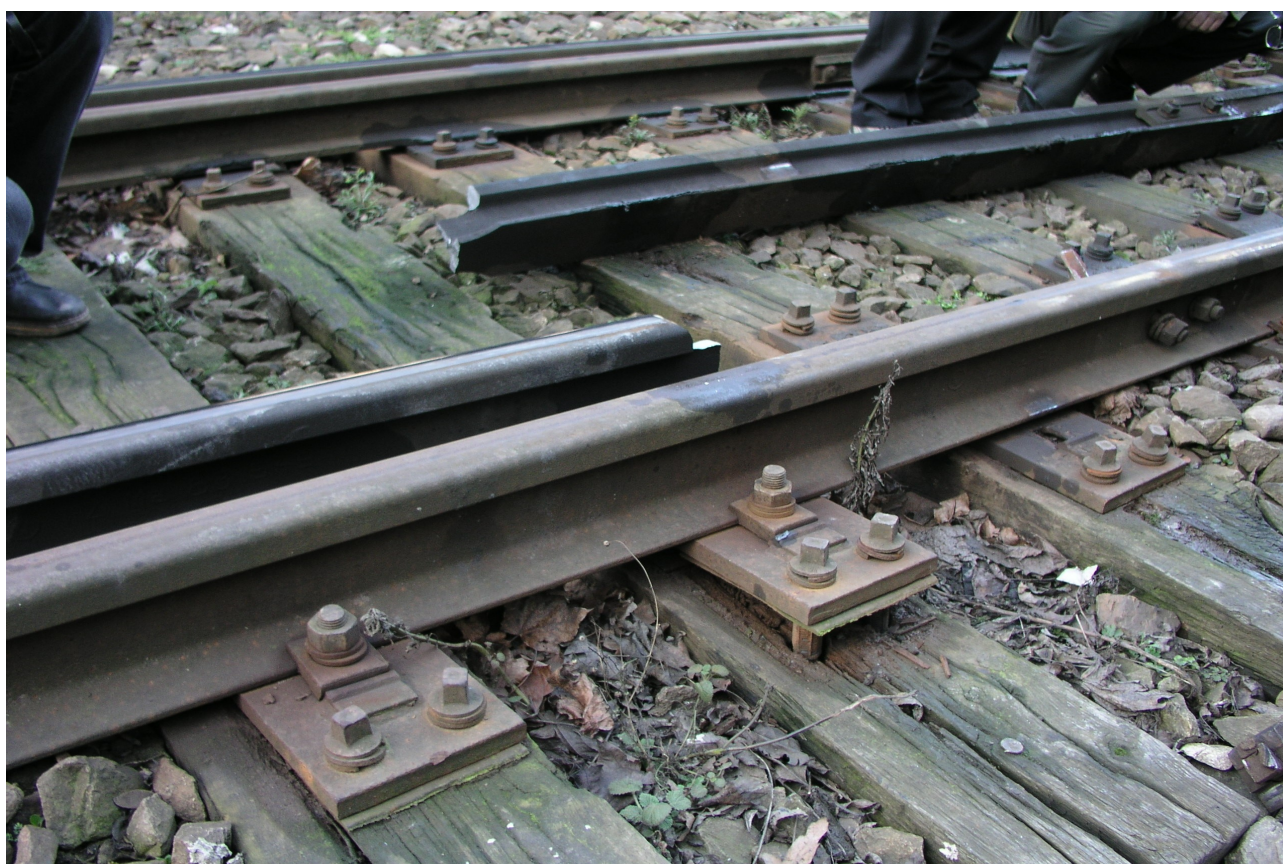
K vykolejení došlo na čerstvém celoprofilovém lomu levého ohnutého jazyka výhybky č. 2, ležící v kolejové spojce výhybek č. 1/2.

Bezprostřední příčinou vzniku MU byl lom jazyka výhybky č. 2, který vznikl rozvojem únavové trhliny vycházející z hrany paty jazyka kolmo na jeho hlavu, jež vlivem výrobní vady ve stojině změnila směr šíření na horizontální do obou stran v ose kolejnice a následnou změnou do původního horizontálního směru zapříčinila vylomení hlavy jazyka.

Foto 4: Lomy obou částí jazyka výhybky
