Drážní inspekce
The Rail Safety Inspection Office

Zpráva o výsledcích šetření příčin a okolností vzniku mimořádné události

Vykolejení šesti drážních vozidel vlaku Nex 47338, na dráze železniční, celostátní,
v km 455,939 trati 503 Ústí nad Labem-Střekov – Děčín hl. n., v obvodu železniční
stanice Děčín východ, na výhybce č. 3

Derailment of freight train No. 47338 in Děčín východ station

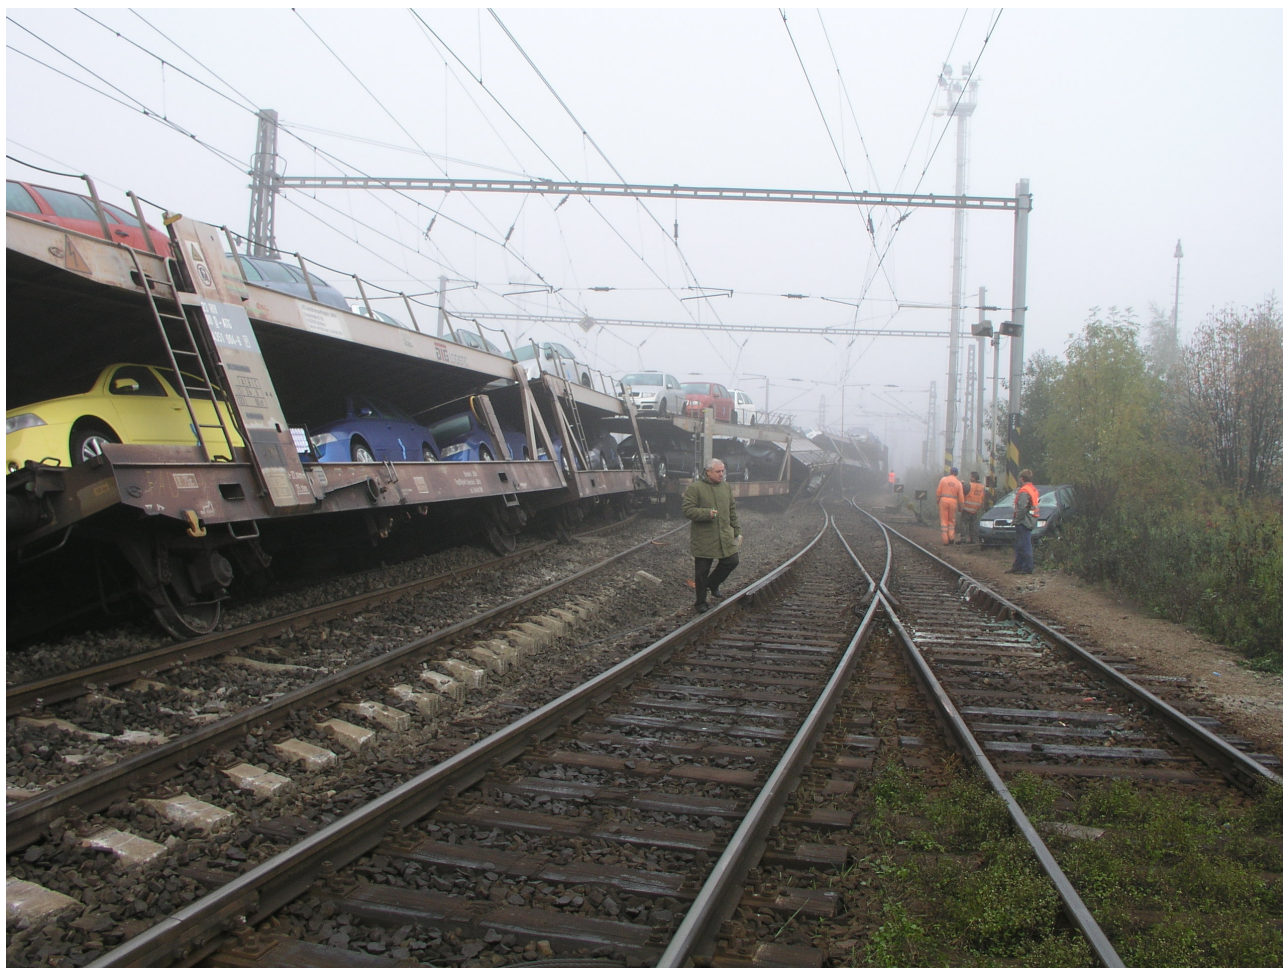
Vlak NEx 47338 sestavený z hnacího drážního vozidla (dále jen HDV) a osmnácti tažených DV vyjel ze žst. Mladá Boleslav město a směřoval do žst. Gössnitz (DB). Vlak v místě vzniku MU vjížděl ze druhé traťové koleje od žst. Boletice nad Labem na staniční kolej č. 28 žst. Děčín východ přes výhybku č. 3 rychlostí 40 km.hod⁻¹. Přes tuto výhybku projelo HDV a dvanáct tažených DV. Šest ložených DV řady Laaes a Laaeks, řazených na konci vlaku, na výhybce vykolejilo.

Foto 1: Vykolejené vozy vlaku Nex 47338

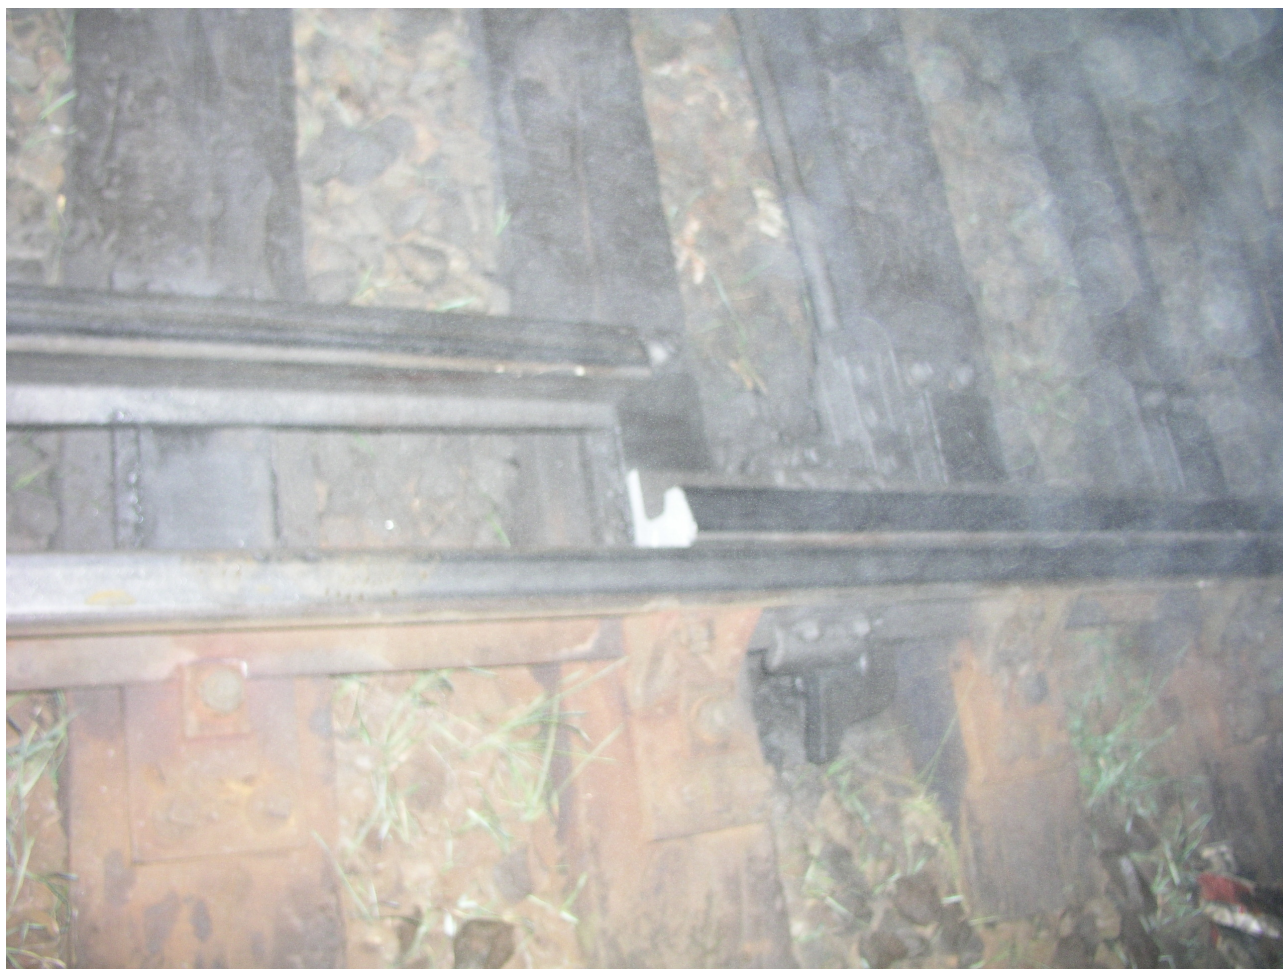
Bezprostřední příčinou vzniku MU byl náhlý jednorázový lom levého přímého jazyka, kdy primárním defektem byla únavová trhlina vycházející z hrany paty jazyka výhybky s vlivem výrobní vady - nedodržení meze pevnosti pro ocel 95 ČSD.

VUŽ provedl odbornou expertizu vyříznutého vzorku levého jazyka výhybky č. 3. Ve své zprávě mimo jiné konstatuje zjištěnou výrobní vadu (podkročení spodní hranice předepsaného rozmezí obsahu v uhlíku materiálu. Toto podkročení vysoce překračuje toleranci mezi tavebním vzorkem a výrobkem. Požadavky platné pro ocel 95 ČSD-Vk jsou u meze pevnosti mírně podkročeny.) a dále zjištění, že primárním defektem, který vedl k náhlému jednorázovému lomu, byla únavová trhlina vycházející z hrany paty jazyka výhybky.

VUŽ dále konstatoval, že primární trhlina nebyla zjištělná běžnými vizuálními kontrolami bez demontáže jazyka výhybky.

Příčinou vzniku MU byl náhlý jednorázový lom levého přímého jazyka, kdy primárním defektem byla únavová trhlina vycházející z hrany paty jazyka výhybky s vlivem výrobní vady - nedodržení meze pevnosti pro ocel 95 ČSD.

Foto 2: Lom levého jazyka výhybky č. 3
