**Drážní inspekce**  
The Rail Safety Inspection Office

## **Investigation Report of Railway Accident**

Collision of fast train No. 996 with an obstacle (fallen tree) between Dvůr Králové nad Labem and Bílá Třemešná stations

Č. j.: 6-26/2007/DI

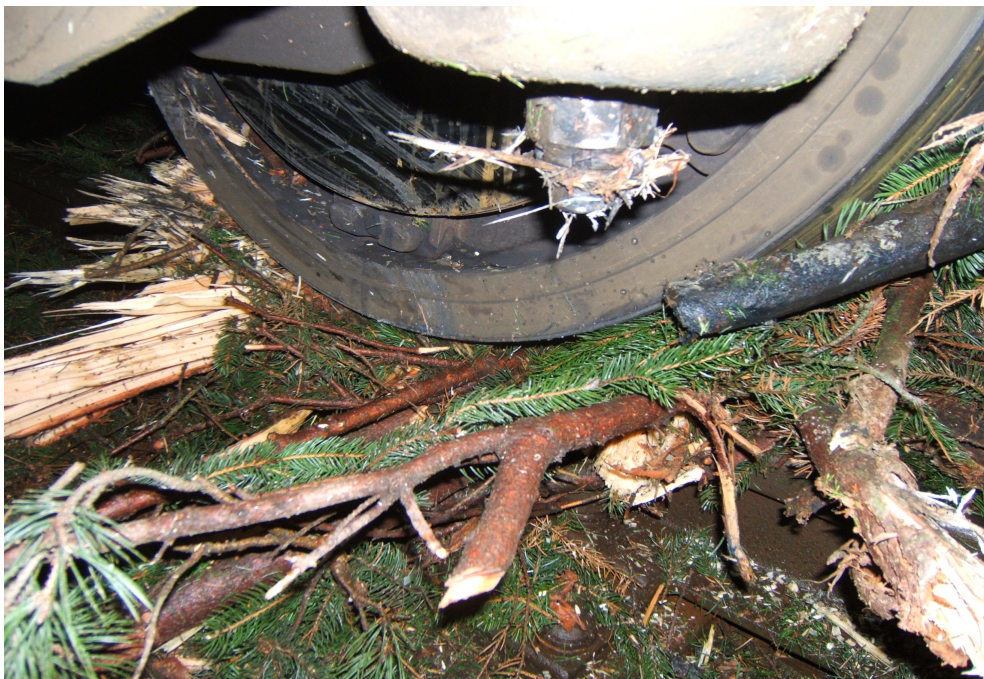
Při jízdě vlaku R 996 zalesněným úsekem trati při výjezdu z levostranného oblouku uviděl strojvedoucí na vzdálenost 60 - 80 metrů ležet přes kolej vyvrácený strom, který padl ze svahu z levé strany traťové koleje. Přestože strojvedoucí ihned použil z rychlosti 35 km za hodinu rychločinné brzdění, před překážkou nezastavil, najel do stromu a v km 57,130 došlo k vykolejení předního dvojkolí prvního podvozku motorového vozu. Toto dvojkolí zůstalo stát pravým kolem na částečně rozdrceném kmeni a větvích, na levé straně se kmen stromu zaklínil předním kolem mezi písečným a skříň ventilátoru topení.

*Foto 1: Pohled na vykolejené DV – detail 1*

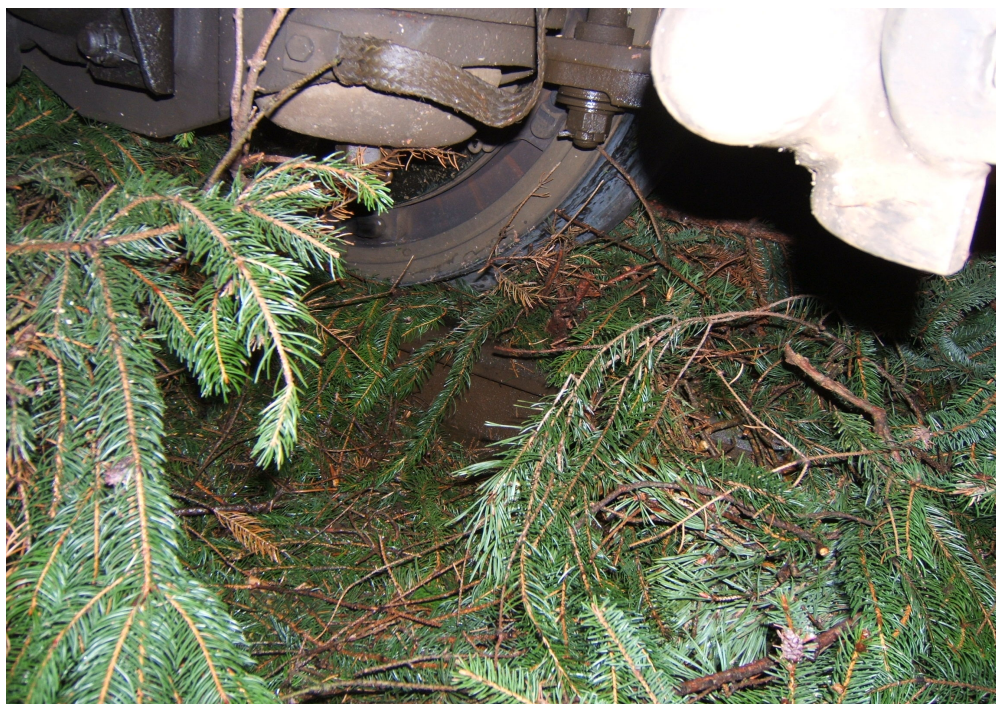
Při MU došlo k poškození motorového vozu 843.009-2. Při komisionální prohlídce dne 21.1.2007 v PJ Liberec byla škoda odhadnuta na 15.000 Kč. Ke škodě na životním prostředí nedošlo.

*Foto 2: Pohled na vykolejené DV – detail 2*
