Zpráva o výsledcích šetření příčin a okolností vzniku mimořádné události

Vykolejení Pn vlaku č. 64203 při průjezdu železniční stanicí Leština u Světlé

Investigation Report of Railway Accident

Derailment of freight train No. 64203 in Leština u Světlé station

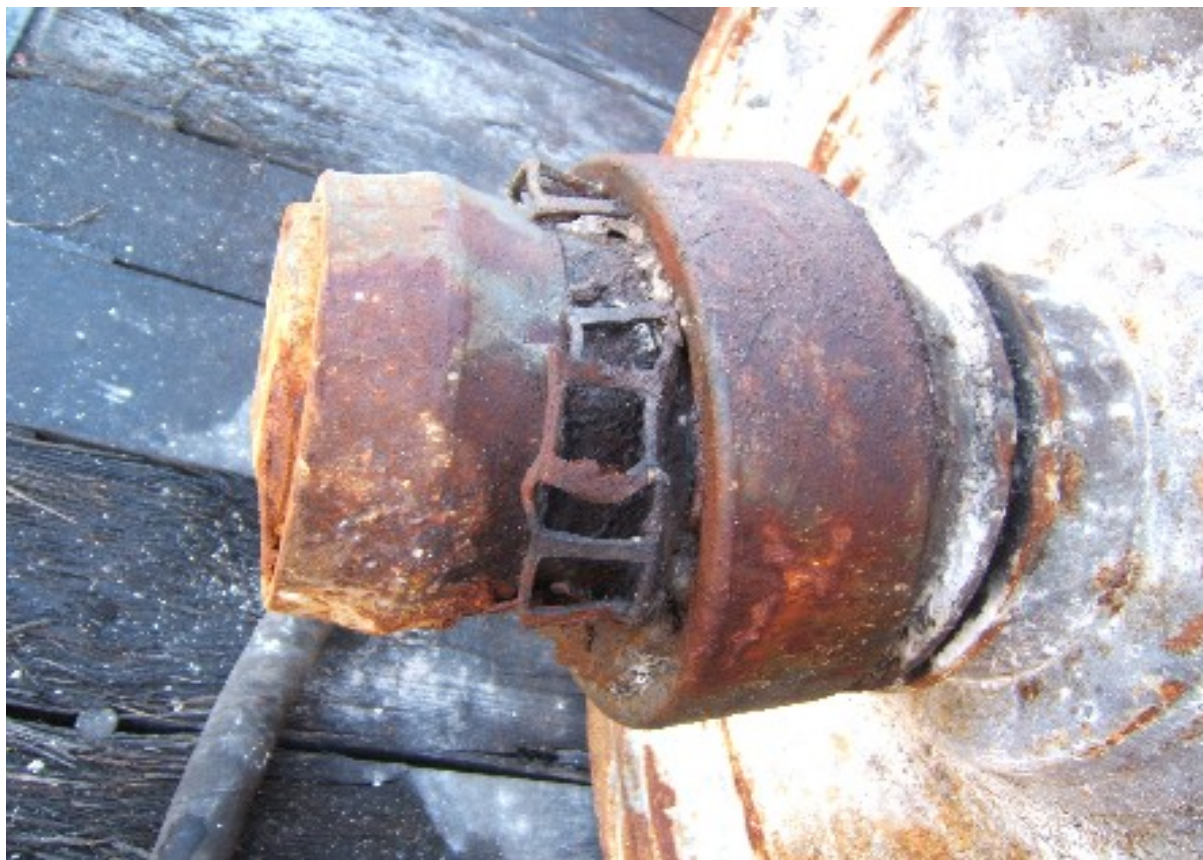
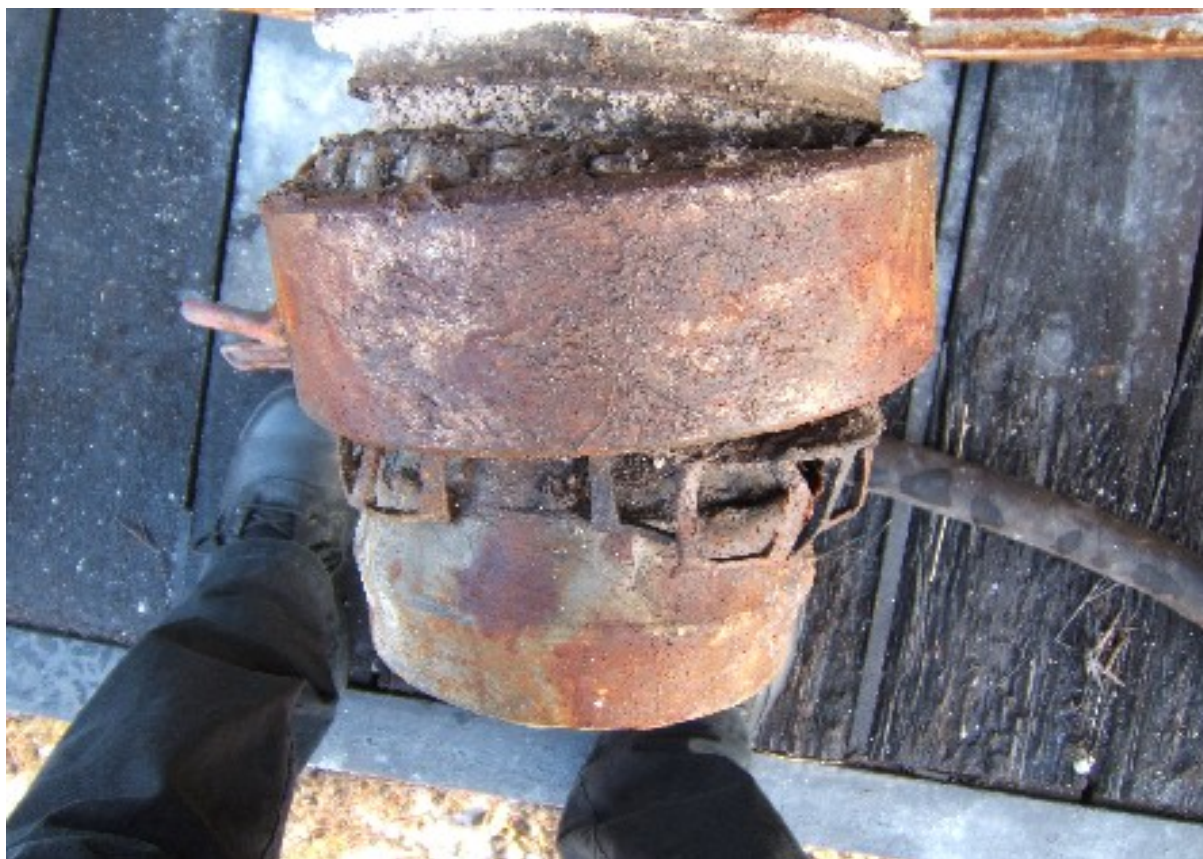
Technický stav vozu č. 23 54 0730 072-4: U nápravy č. 1443 došlo k poškození ložiska, jeho zadření a následnému přehřátí. Vlivem přehřátí ložiska došlo k ohřátí nápravy a disku kola, následnému uvolnění disku v sedle nápravy a jeho posunutí směrem ke středu nápravy. Ostatní nápravová ložiska vozu byla shledána v pořádku, včetně náplně maziva.

Bezprostřední příčinou vykolejení drážních vozidel vl. Pn 64203 bylo uvolnění a posunutí levého předního kola směrem ke středu vozu z důvodu přehřátí nápravového ložiska vozu č. 23 54 0730 072-4.

Poškození nápravového ložiska levého předního kola ve směru jízdy vozu č. 23 54 0730 072-4, jeho horkoběžnost, přehřátí a následný rozpad jeho komory. Tato závada byla bez indikátoru horkoběžnosti nezjistitelná.

Vadné ložisko

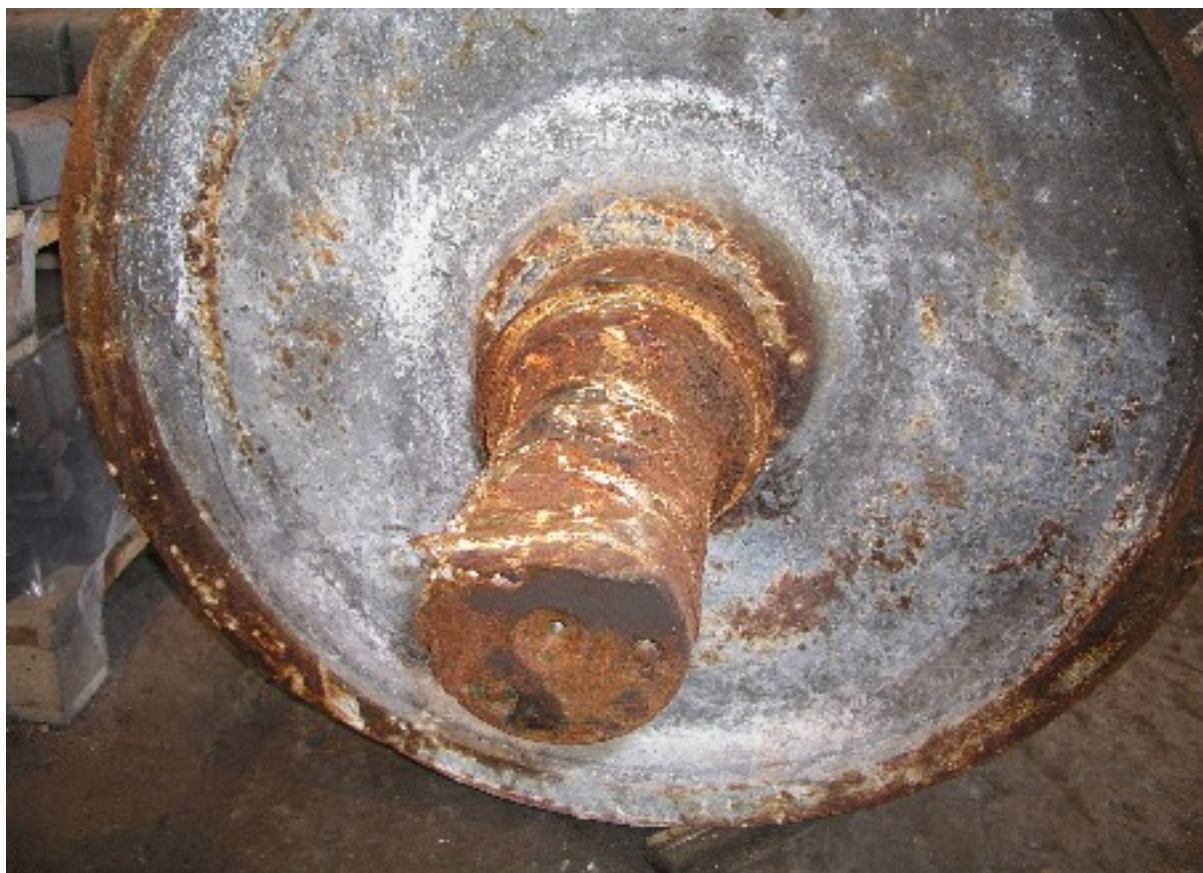
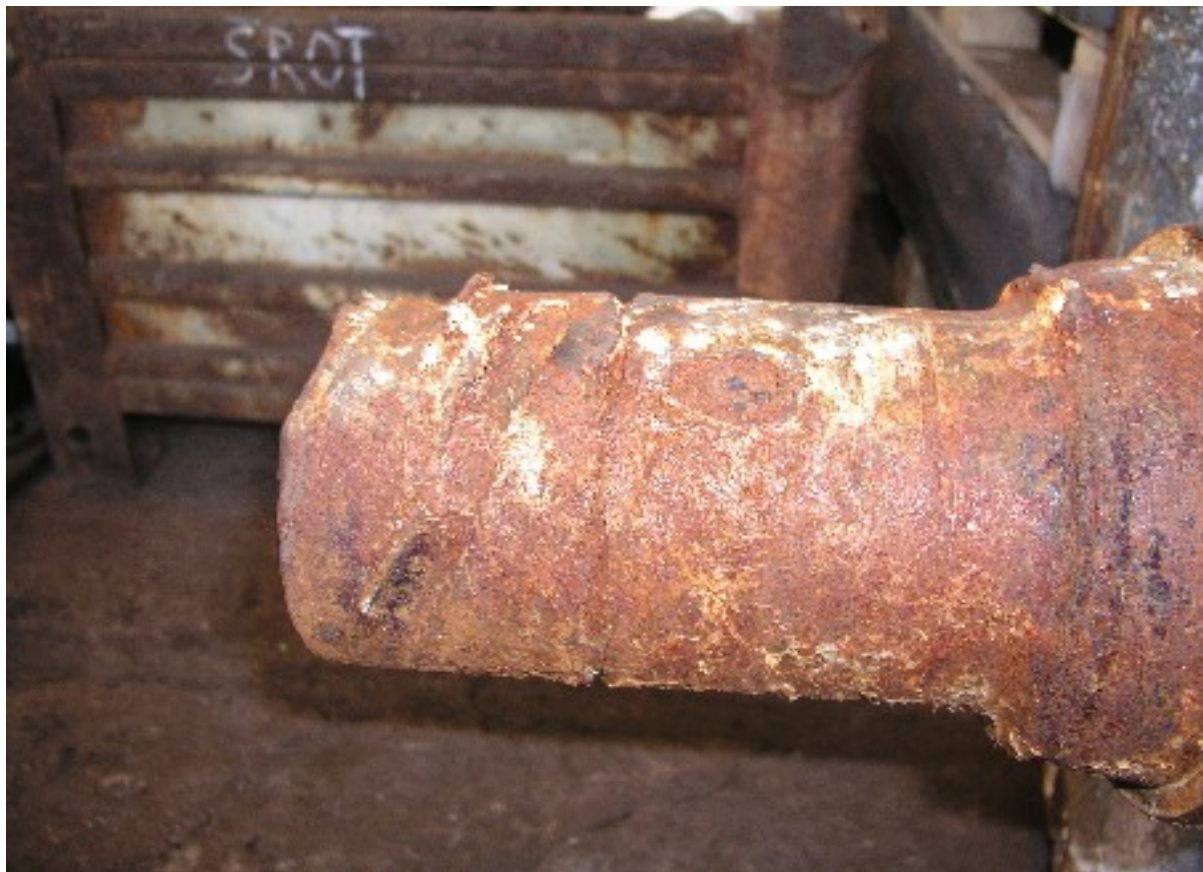
Poškozená náprava

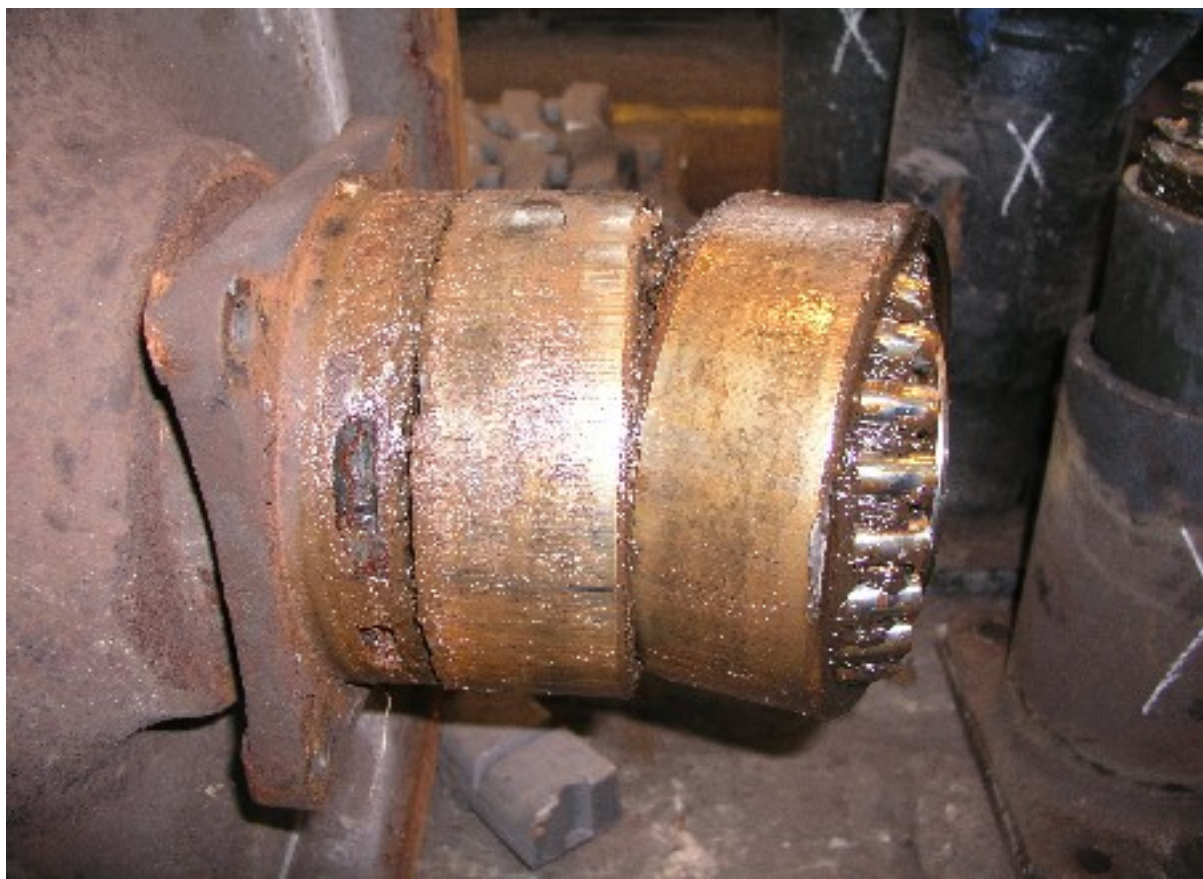
Stav druhého ložiska poškozené nápravy při komisionální prohlídce

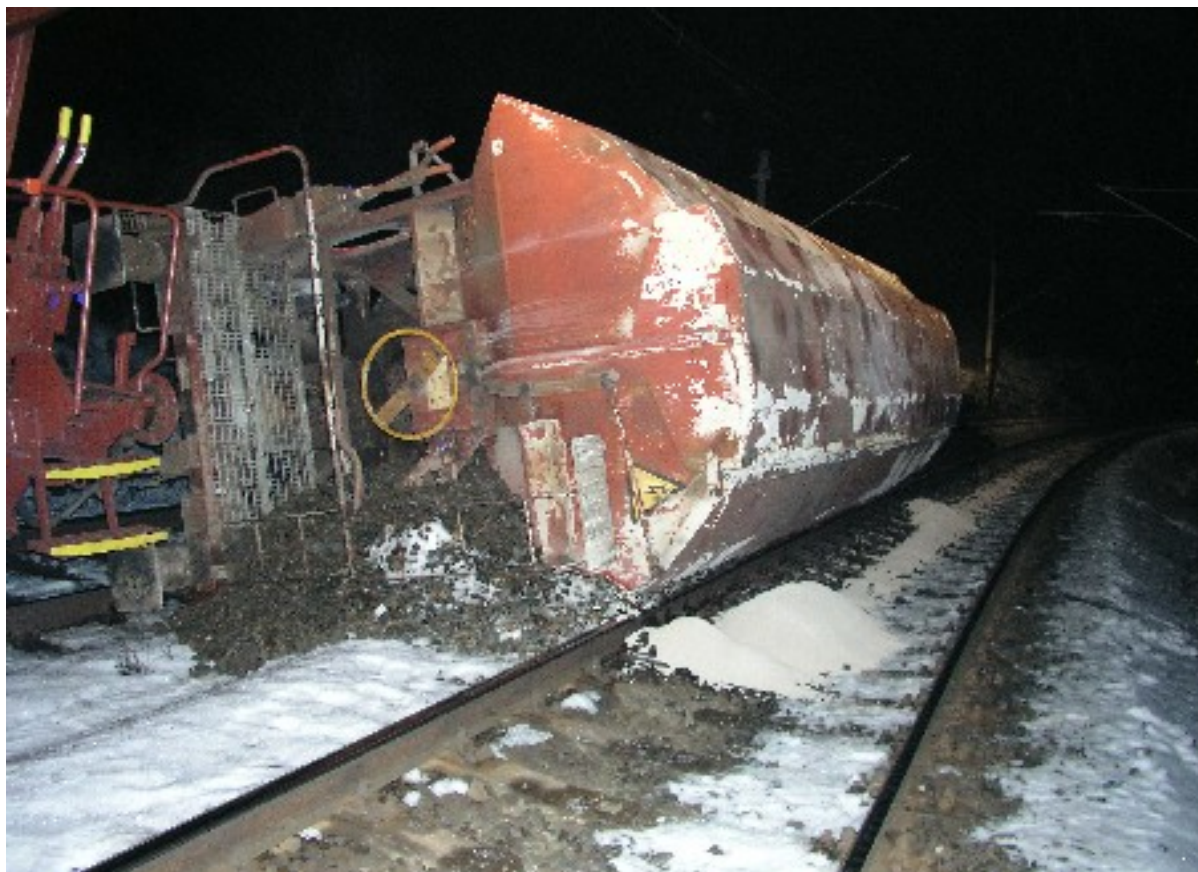
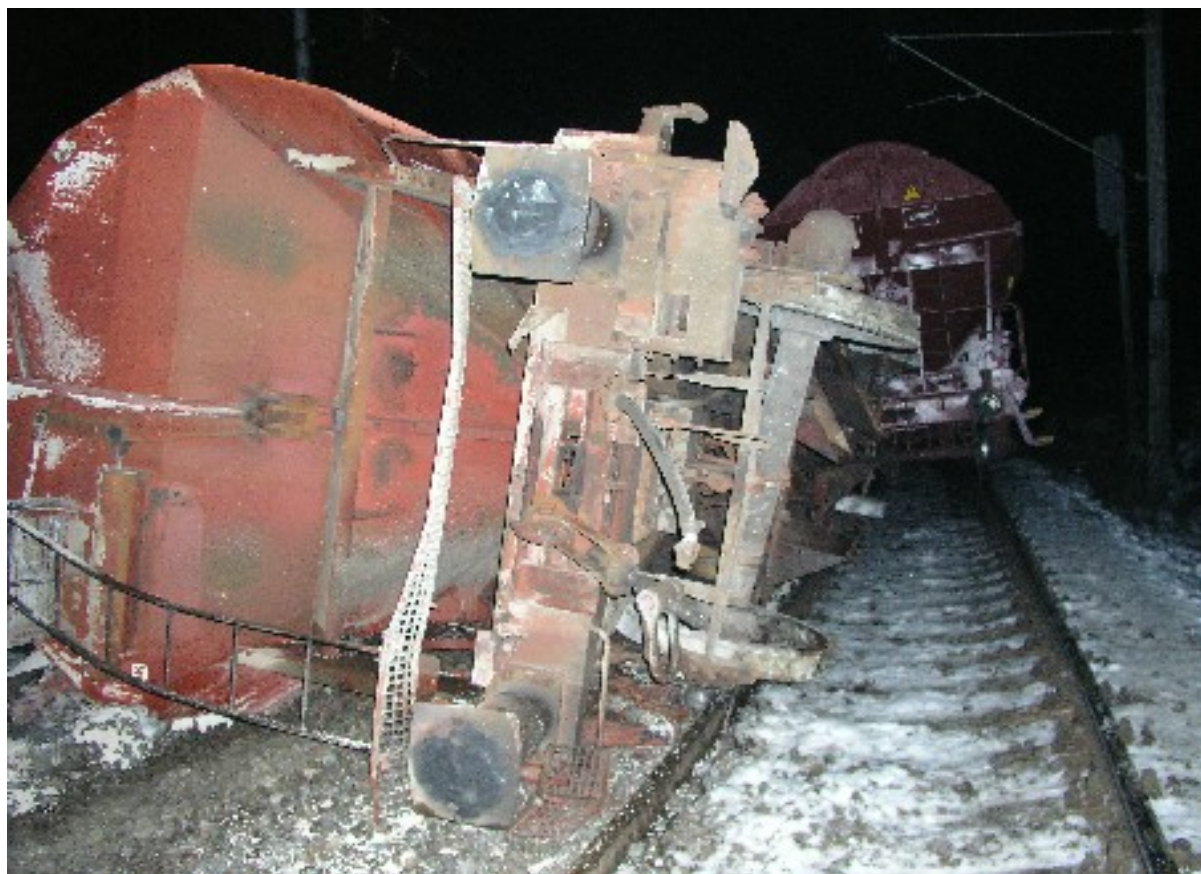
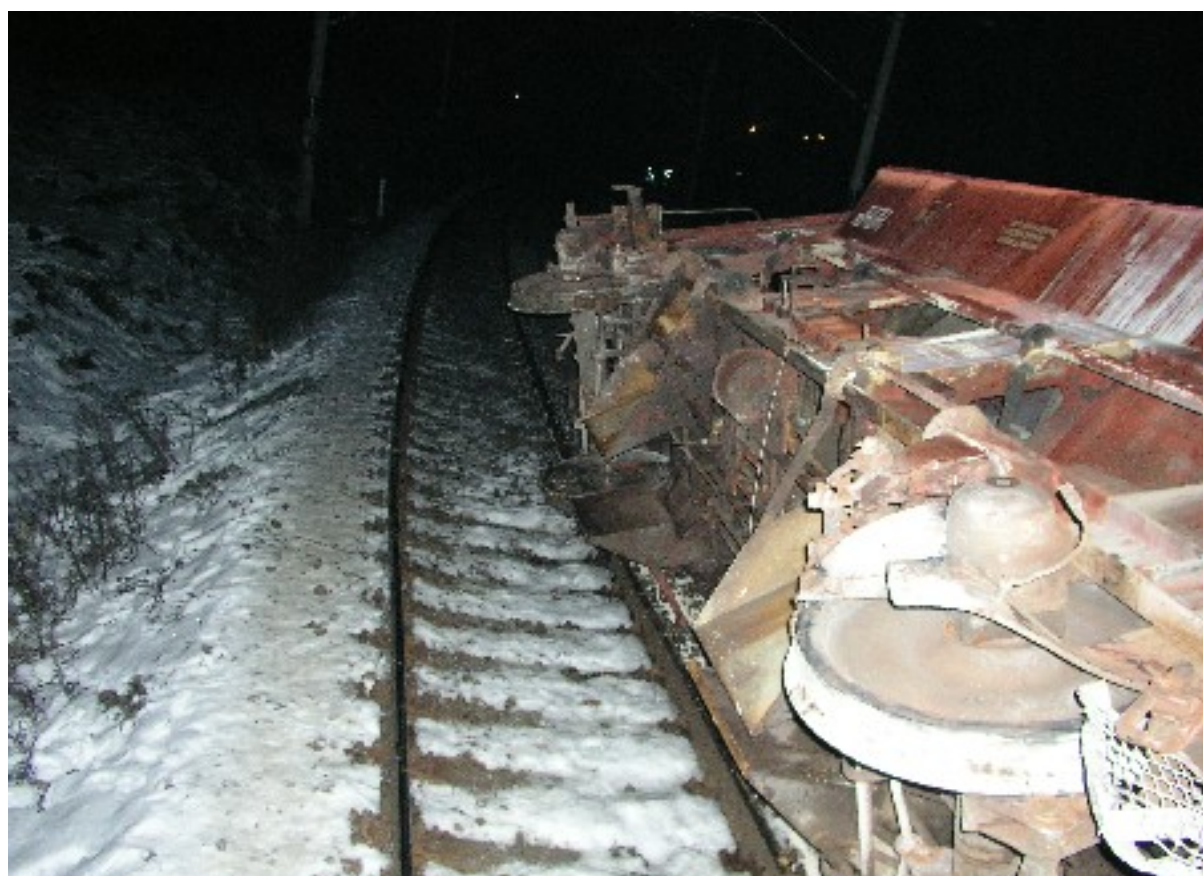
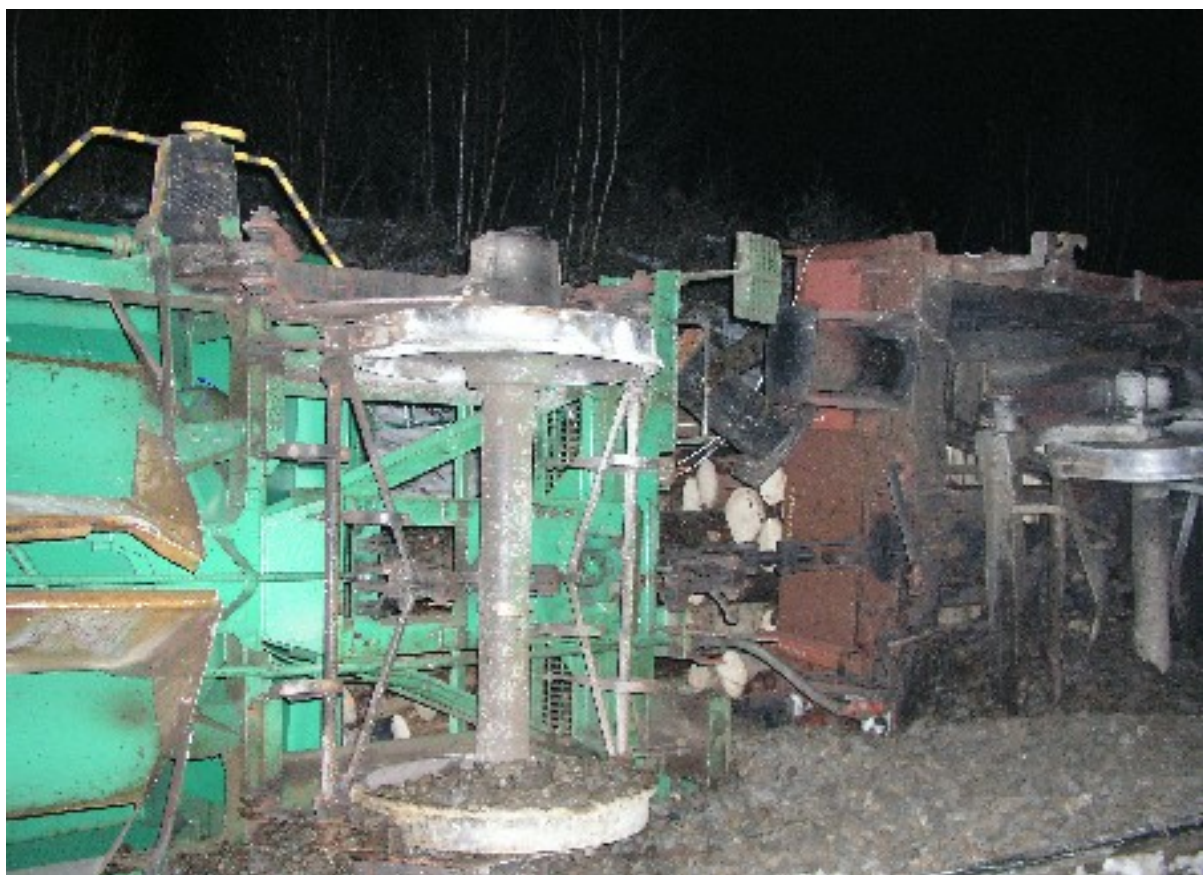
vedení nad 1. traťovou kolejí. Dále v km 250,780 nalezeny vozy č. 81 54 394 2442-6 a 23 54 073 0385-0, převráceny na pravý bok na pravé straně koleje ve směru jízdy vlaku a třetí vykolejený vůz č. 23 54 073 0072-4 nalezen v km 250,469, převrácený na levý bok, na levou stranu mezi 1. a 2. traťovou kolej, stále přivěšený ke zbytku vlaku.

Vykolejené vozy

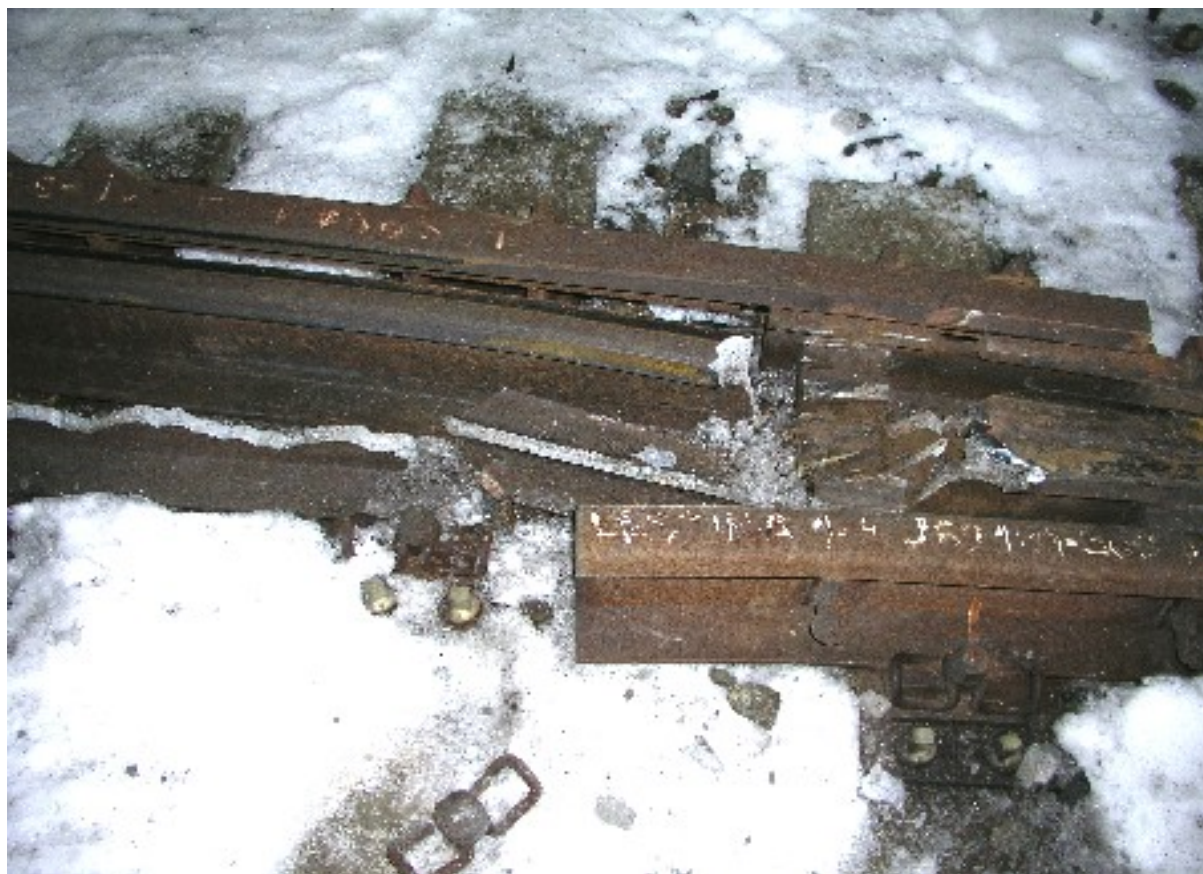
Rozlomená srdcovka

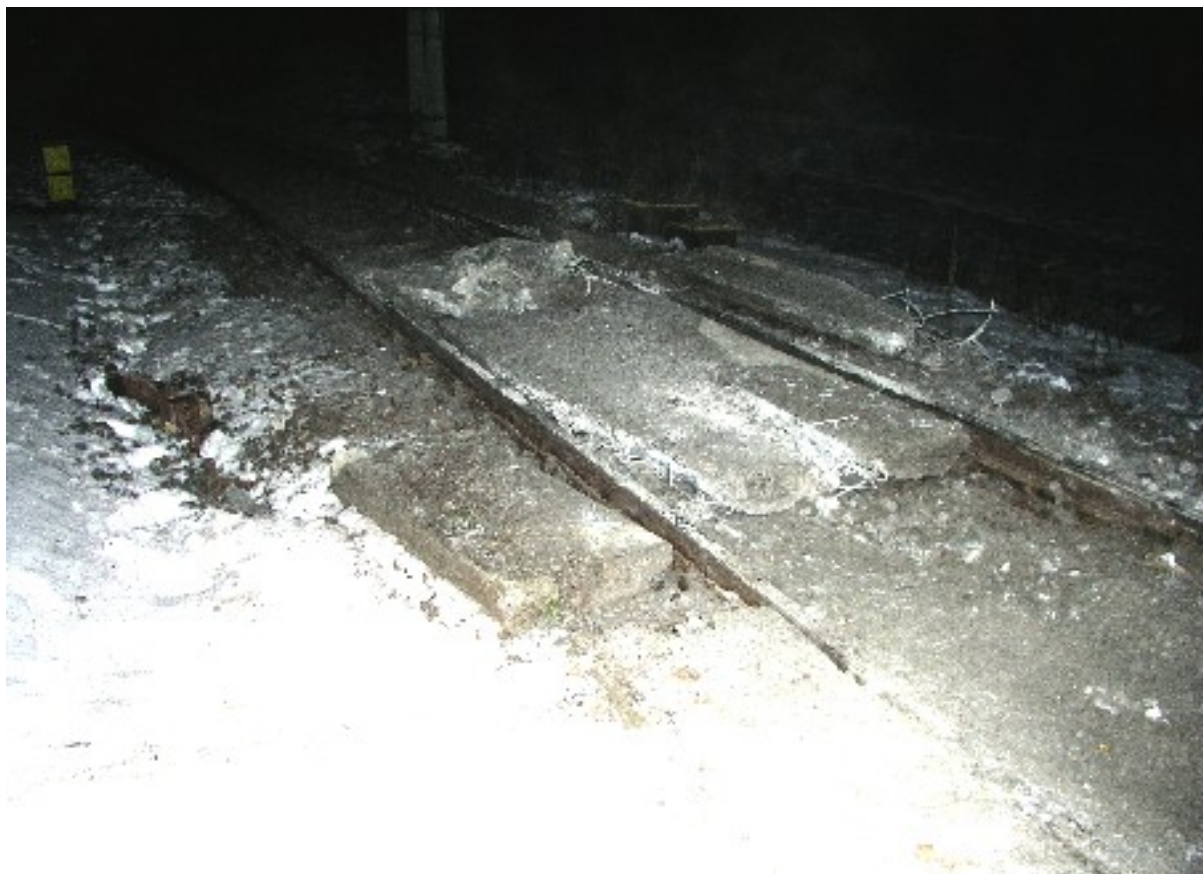
Poškozený přejezd v km 250,851
