Drážní inspekce
The Rail Safety Inspection Office

Zpráva o výsledcích šetření příčin a okolností vzniku mimořádné události

Vykolejení hnacího drážního vozidla 749.081-6 vlaku Mn 85956 a šesti drážních vozidel mezi železničními stanicemi Mníšek pod Brdy – Čisovice

Derailment of freight train No. 85956
between Mníšek pod Brdy and Čisovice stations

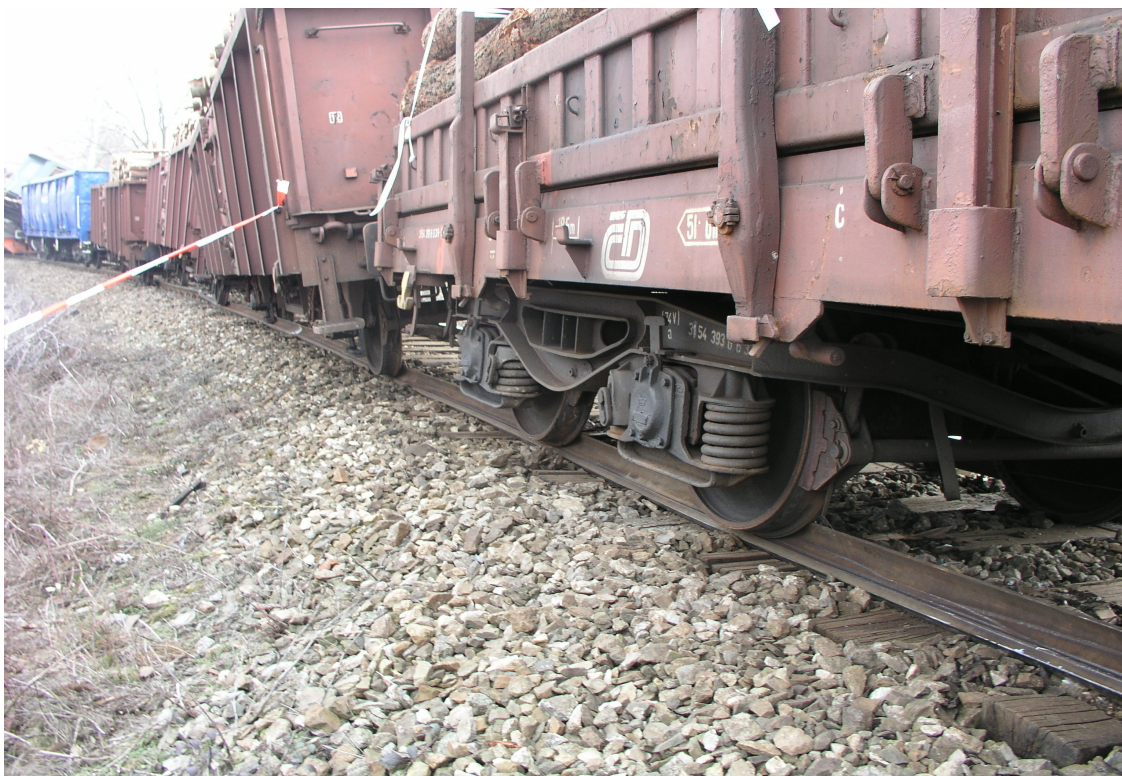
Konečné postavení vykolejených vozidel od konce vlaku

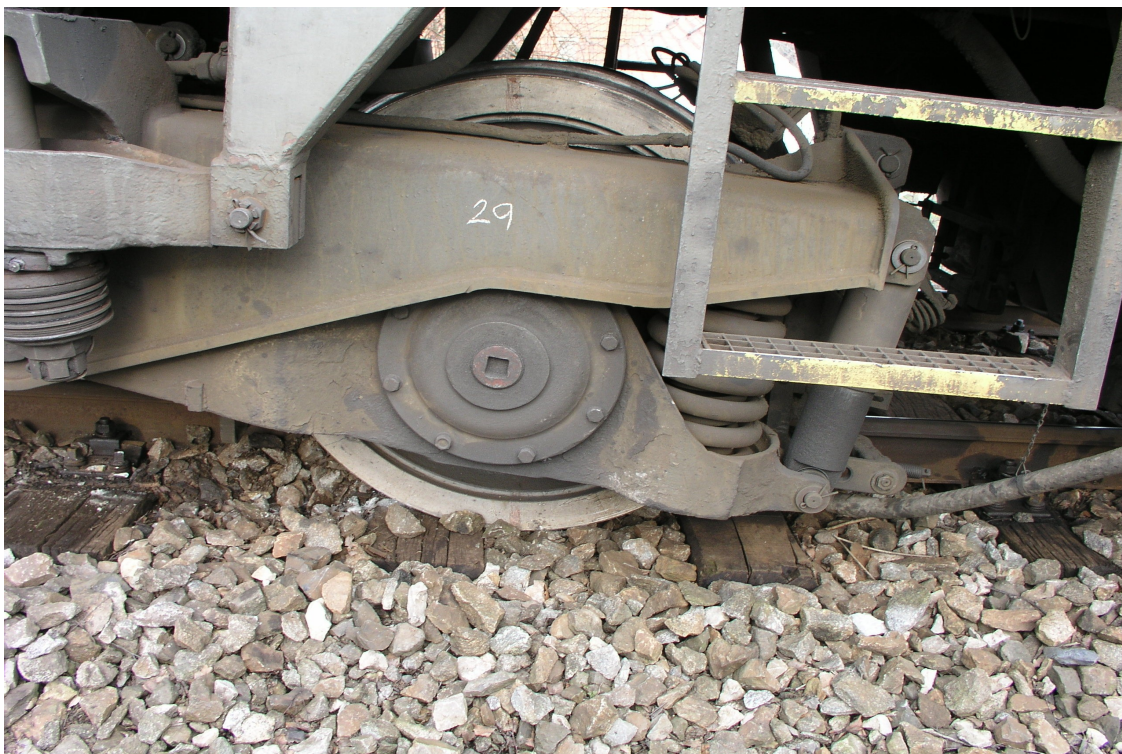
HDV ČD 749.081-6. Při komisionální prohlídce dne 22. února 2007, provedené v DKV Praha, byla škoda 850 000,- Kč.

Vykolejený podvozek HDV 749.081-6

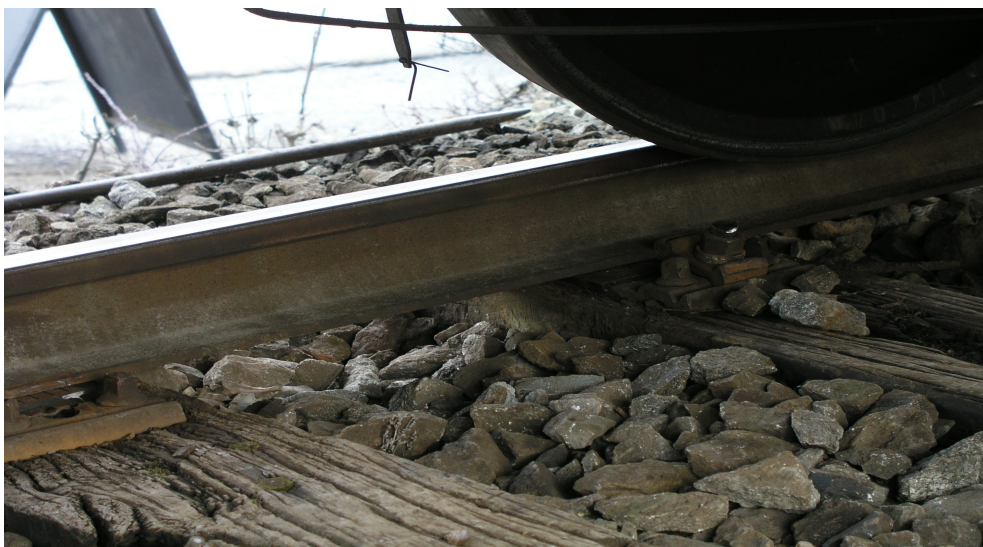
Při ohledání místa MU bylo zjištěno, že ve směru jízdy vlaku Mn 85956, na druhém pražci před kolejovým stykem v km 15,992, je pod pravým kolejovým pásem podkladnice bez svěrek a vrtulí. V levém kolejovém páse je na tomto pražci pokladnice bez svěrek. V kolejovém styku v km 15,992 byl připevněn přídatný držák stability koleje (tzv. stahovák, tj. neoficiální zařízení pro úpravu rozchodu koleje), který vykazoval čerstvé stopy po manipulaci (nezkorodované, lesklé plošky na maticích, na vnější matici byl vnitřní závit od kraje matice zhruba do její poloviny, tj. ke konci šroubu, lesklý bez koroze). Na druhém, třetím a čtvrtém pražci za kolejovým stykem na pravém kolejovém páse před místem vykolejení (bodem "0") bylo zjištěno, že podkladnice typu "S 4", opatřené svěrkami, nebyly k pražcům připevněny vrtulemi. Navíc na třetím pražci na vnitřní straně levého kolejového páse na podkladnici typu "TS 5" chyběla svěrka. Dále byla zjištěna vyžilost druhého až pátého pražce za kolejovým stykem (stav, kdy není zaručena dostatečná drážebnost upevňovadel) a jejich posunutí na vnitřní stranu oblouku.

Chybějící upevňovadla na levém kolejnicovém pásu

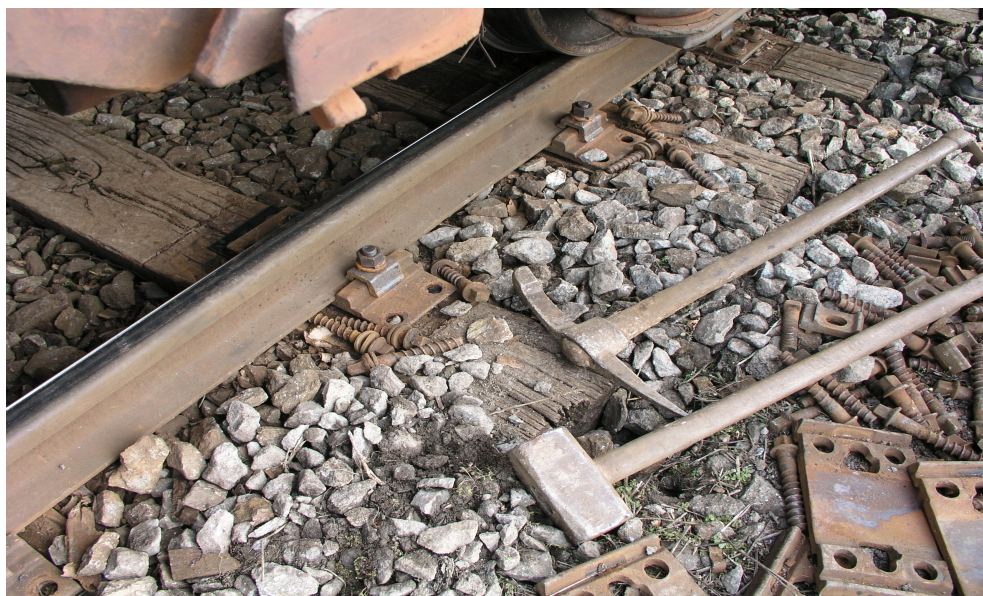
Bezprostřední příčinou vzniku MU byla změna stavebnětechnických parametrů dráhy v pracovním místě před jízdou vlaku Mn 85956, kdy při výměně podkladnic, upevňovadel a úpravě rozchodu koleje nebyla pravá kolejnice připevněna ke třem za sebou ležícím pražcům, a povolení jízdy vlaku přes takto vytvořené nesjízdné místo.

Dle podaného vysvětlení vedoucím práce a zjištěných skutečností při ohledání místa MU lze konstatovat, že před příjezdem vlaku Mn 85956 nebyla kolejnice připevněna nejméně na každém druhém pražci. Nebyly tak dodrženy stanovené technologické postupy provozovatele pro zadanou a prováděnou pracovní činnost. Došlo tak k vytvoření nesjízdného místa, jehož vznik nebyl ohlášen ani jednomu z výpravčích sousedních žst., ani nebylo zajištěno jeho krytí.

Chybějící upevňovadla v místě vykolejení na pravém kolejnicovém pásu

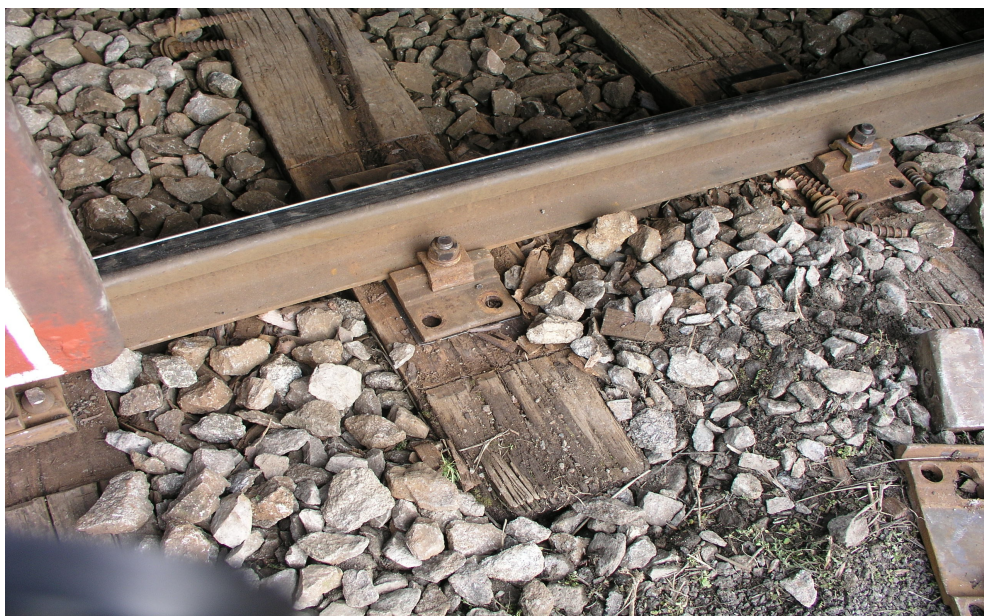
Chybějící upevňovadlo v místě vykolejení v pravém kolejnicovém pásu.

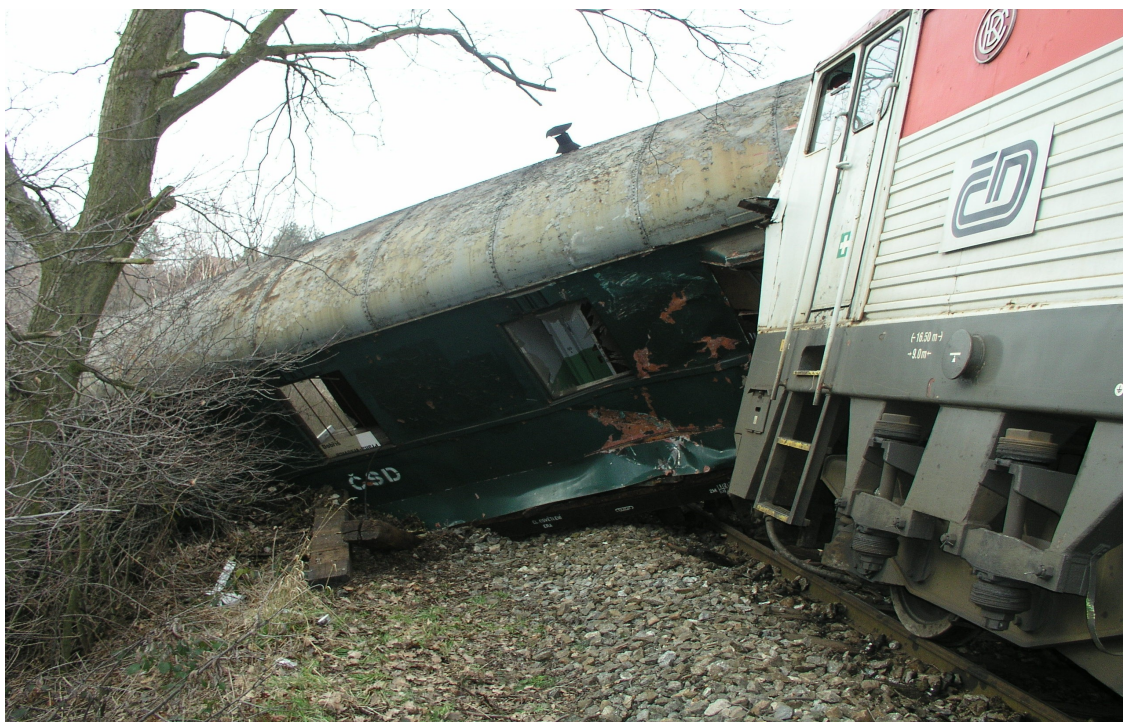
První DV za HDV byl služební vůz obsazený doprovodem vlaku (zaměstnanci provozovatele). U tohoto DV došlo k přetržení táhla šroubovky a k jeho vytlačení přední částí mimo kolej z náspu na vnější stranu oblouku a k natlačení zadní části ostatními DV na zadní stanoviště HDV.

DV ČD 40 54 890 0 290-8 (služební vůz), řazené jako první ve vlaku. Při komisionální prohlídce dne 7. března 2007, provedené v DKV Praha, bylo DV navrženo na zrušení;

Vykolejené drážní vozidlo řazené za lokomotivou.
