## **Zpráva o výsledcích šetření příčin a okolností vzniku mimořádné události**

Střetnutí drážního vozidla (doprovázeného posunového dílu) s nákladním  
automobilem na železničním přejezdu v km 0,683 dráhy-vlečky „Pivovar  
RADEGAST“

### **Investigation Report of Railway Accident**

Level crossing accident of shunting wagons with a lorry  
in km 0,683 of siding Pivovar RADEGAST

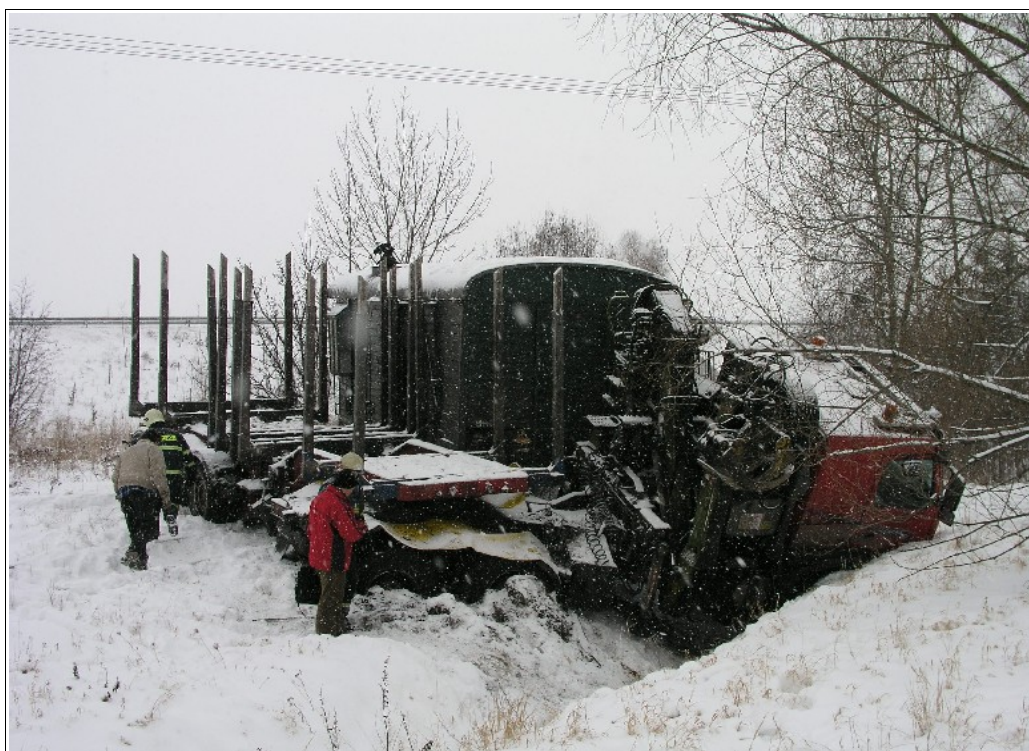
Celkový pohled na místo mimořádné události – železniční přejezd v km 0,683

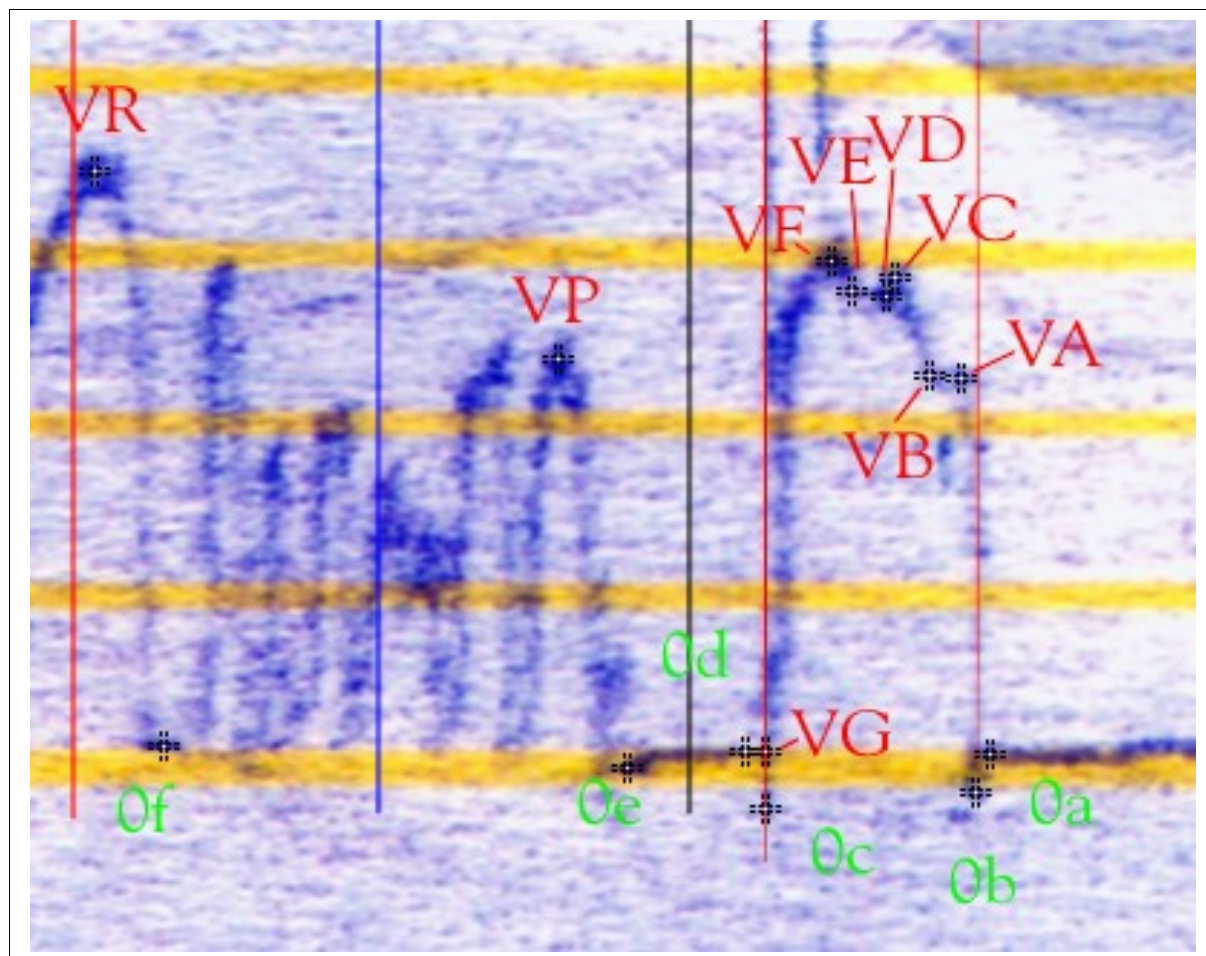
**Obr. 1** Výřez záznamu průběhu rychlosti

Z vyhodnocení průběhu jízdy (obr. 1 a 2) vyplývá, že sunutý posunový díl byl uveden do pohybu v 11:23,62 h, viz body VG a TG (obr. 1 a 2). Rozjezdem byla na dráze 195 m dosažena rychlost  $28,6 \text{ km.h}^{-1}$ , viz bod VF (obr. 1). Na dráze 187 m následuje jízda kolísavou rychlostí, dosahující hodnot  $28,6 \text{ km.h}^{-1}$ , bod VF (obr. 1),  $26,9 \text{ km.h}^{-1}$ , bod VE (obr. 1),  $26,5 \text{ km.h}^{-1}$ , bod VD (obr. 1) a  $27,7 \text{ km.h}^{-1}$ , bod VC (obr. 1). Při rychlosti  $27,7 \text{ km.h}^{-1}$ , viz bod VC (obr. 1), je zaznamenán počátek snížení rychlosti. Rychlost byla snížena na ujeté dráze 102 m. Při rychlosti  $21,8 \text{ km.h}^{-1}$ , viz bod VB (obr. 1), a čase 11:24,74 hod., viz bod TB (obr. 2), je zaznamenán počátek nestandardního chování záznamového zařízení, ukončený v bodu VA (obr. 1) a TA (obr. 2). Celý záznam, rychloměrový proužek, byl posunut v podélném směru o cca 0,45 mm, bez závad v pravidelnosti vpichů transportního válečku po stranách záznamu, vzájemně vzdálených 2,5 mm od sebe. Tomu odpovídá záznam mezi body VB a VA (obr. 1) a body TB a TA (obr. 2). Z bodu VA (obr. 1), kdy HDV jedoucí rychlostí  $21,8 \text{ km.h}^{-1}$  se nacházelo cca 51 m od místa zastavení, t. j. 38 m před místem MU, je zaznamenáno razantní snížení rychlosti až do zastavení. Záznam rychlosti v závislosti na ujeté dráze na hodnotu nulové rychlosti však neklesá vzhledem k ose dráhového posuvu záznamu rovnoměrně pod úhlem  $> 90^\circ$  nebo  $= 90^\circ$ , ale od rychlosti  $13 \text{ km.h}^{-1}$  pod úhlem  $< 90^\circ$ , t. j. křivka záznamu rychlosti se vzhledem k dráhovému posuvu „vrátila“ o 0,2 mm zpět, viz bod 0b na obr. 1.

Důvodem registrace podélného posuvu rychloměrového proužku mezi body VB – VA (obr. 1) a TB – TA (obr. 2), včetně registrace zakřivení rychlostní křivky vzhledem k ose dráhového posuvu záznamu pod úhlem  $< 90^\circ$ , je reakce ne zcela napnutého rychloměrového proužku v záznamovém zařízení a nepatrné vůle v závěsu (pozice 11, obr. 3 - Schéma nasazení rychloměrového proužku do záznamového zařízení) záznamového zařízení na setrvačné síly, které působily při zavedení a v průběhu brzdění posunového dílu bezprostředně před a v době vzniku MU.

Na základě dokumentu „Popis záznamu jízdy z rychloměrného proužku“ Drážní inspekce konstatuje, že rychlost posunového dílu v místě střetnutí se silničním vozidlem, tj. v km 0,683 byla  $16,8 \text{ km} \cdot \text{h}^{-1}$ .

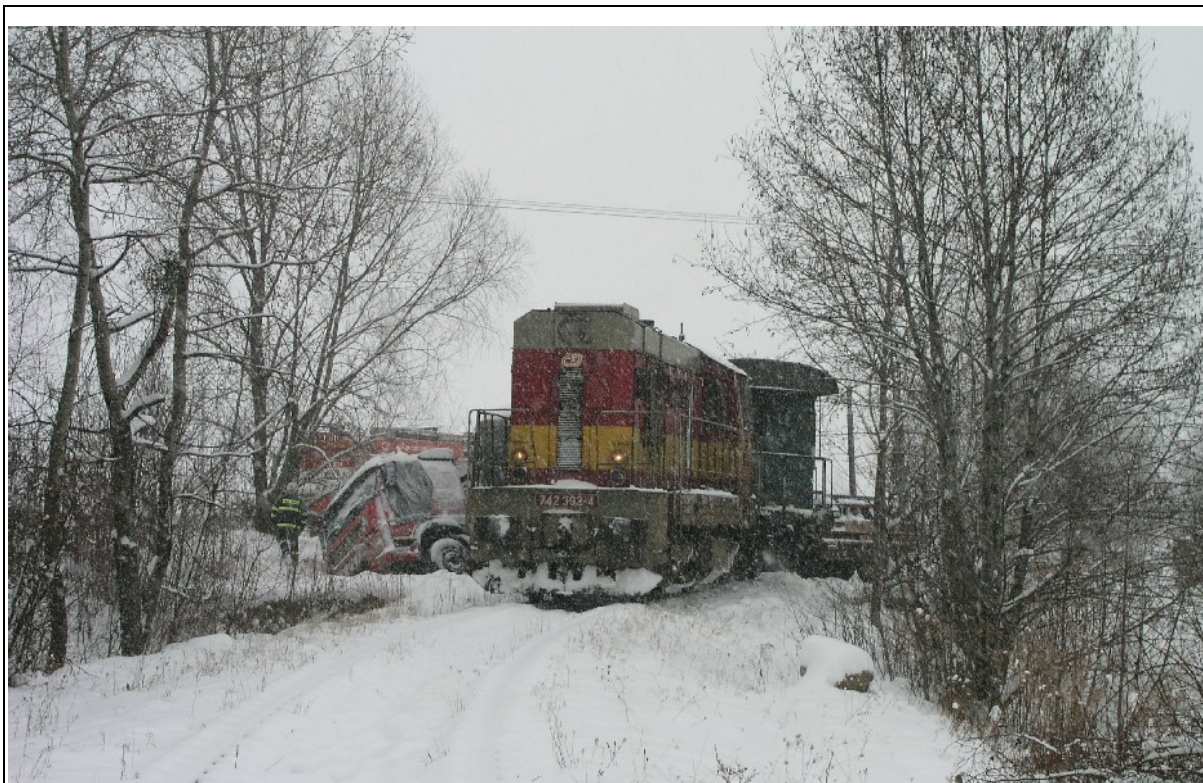
*Foto 1: Celkový pohled na místo mimořádné události s konečným postavením drážních a silničních vozidel, pořízený z tělesa koleje č. 1 (spojovací kolej), ze směru od ŽST Dobrá u Frýdku-Místku*

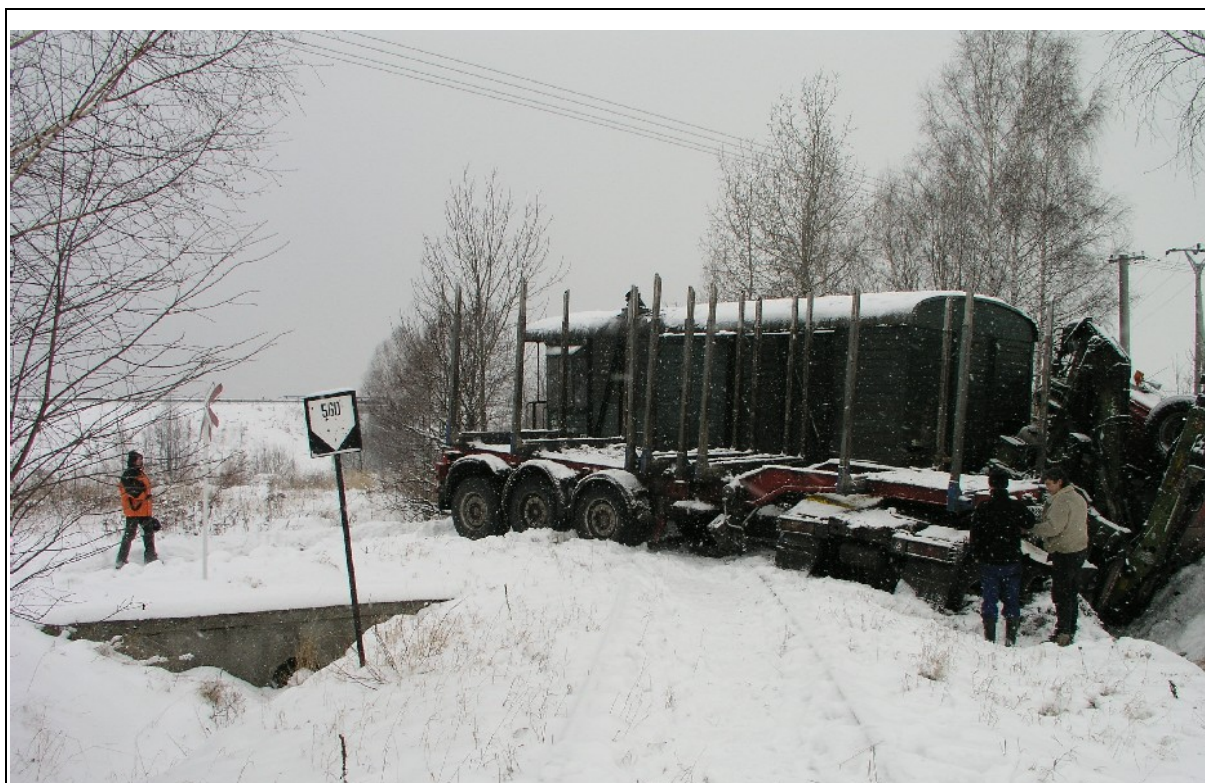
*Foto 2: Pohled na konečné postavení zúčastněných silničních a drážních vozidel po MU ze směru od areálu firmy Plzeňský Prazdroj a. s. (pobočka Nošovice)*
