**Drážní inspekce**  
The Rail Safety Inspection Office

## **Investigation Report of Railway Accident**

Derailment of passenger train No. 4031  
between Přerov and Vezky stations

Monday, 28<sup>th</sup> July 2006

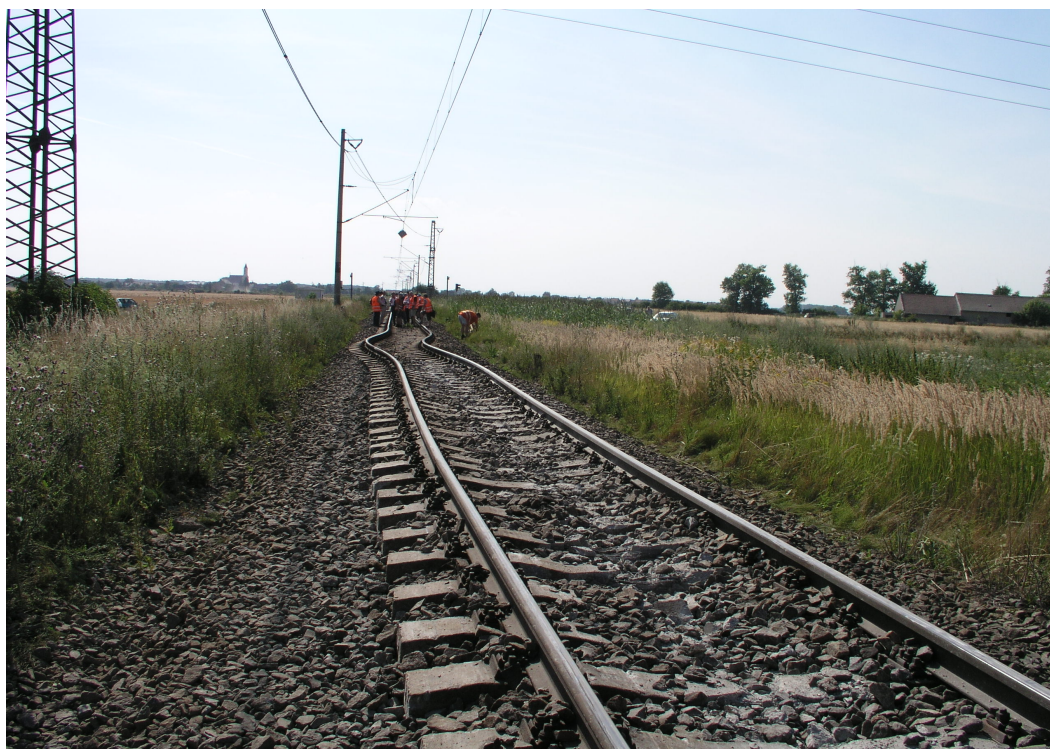
Bezprostřední příčinou vzniku MU byla jízda drážních vozidel vlaku Os 4031 směrově a výškově deformovanou kolejí způsobenou ztrátou příčných a podélných odporů a ztrátou rámové tuhosti kolejového roštu v bezстыkové koleji.

*Celkový pohled na místo mimořádné události ve směru do žst. Věžky (proti jízdě Os 4031).*

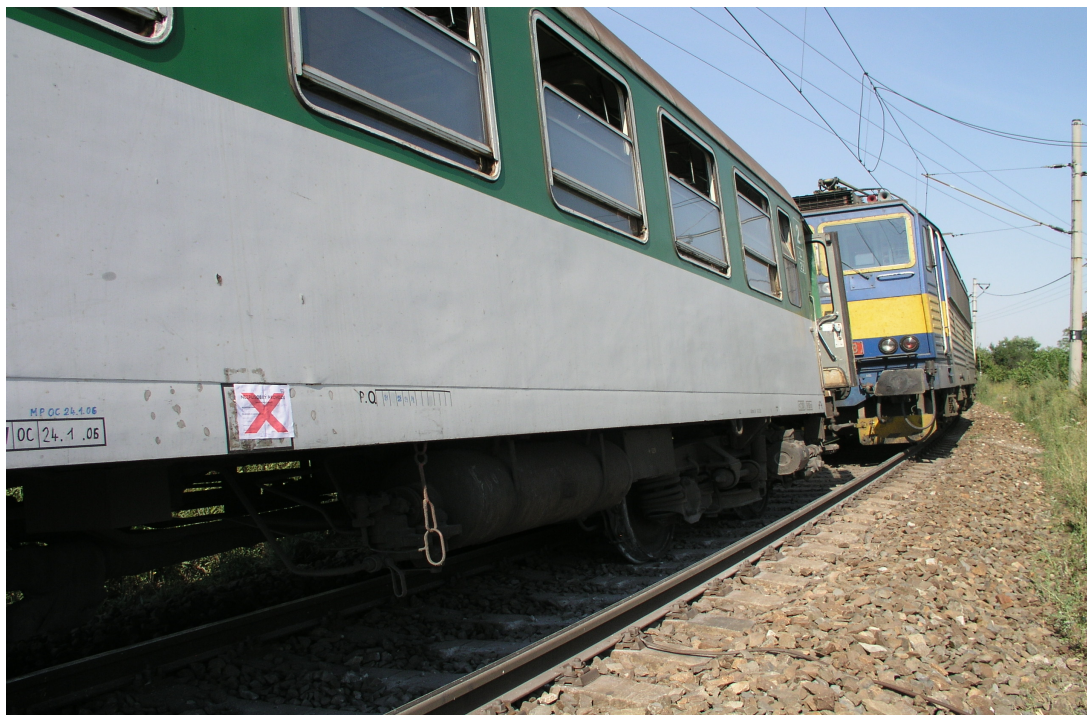
- drážní vozidlo Bt 50 54 21-19 072-7 - poškozen přechodový můstek, vedení šroubovky, šroubovka a ohnutý tažný hák, levý rohový sloupek včetně laku poškozen, topná spojka VSET8, střední díl umakartu (2 ks), u třetího a čtvrtého

dvojkolí poškozeny jízdní plochy a zbroušený okolek, poškozeno pouzdro pryžového prstence, vodní hospodářství teče.

*Pohled na vykolejené TDV Bt 50 54 21-19 072-7a HDV řady 363.056-3 (směr jízdy Os 4031 do žst. Přerov*
