## **Zpráva o výsledcích šetření příčin a okolností vzniku mimořádné události**

Střetnutí vlaku R 827 se stojícím silničním motorovým vozidlem na  
železničním přejezdu v km 32,212 dráhy železniční, celostátní Krnov –  
Olomouc hl. n., v traťovém úseku Moravský Beroun – Domašov nad  
Bystřicí (trať 310A)

### **Investigation Report of Railway Accident**

Level crossing accident of fast train No. 827 and a truck  
between Moravský Beroun and Domašov nad Bystřicí stations

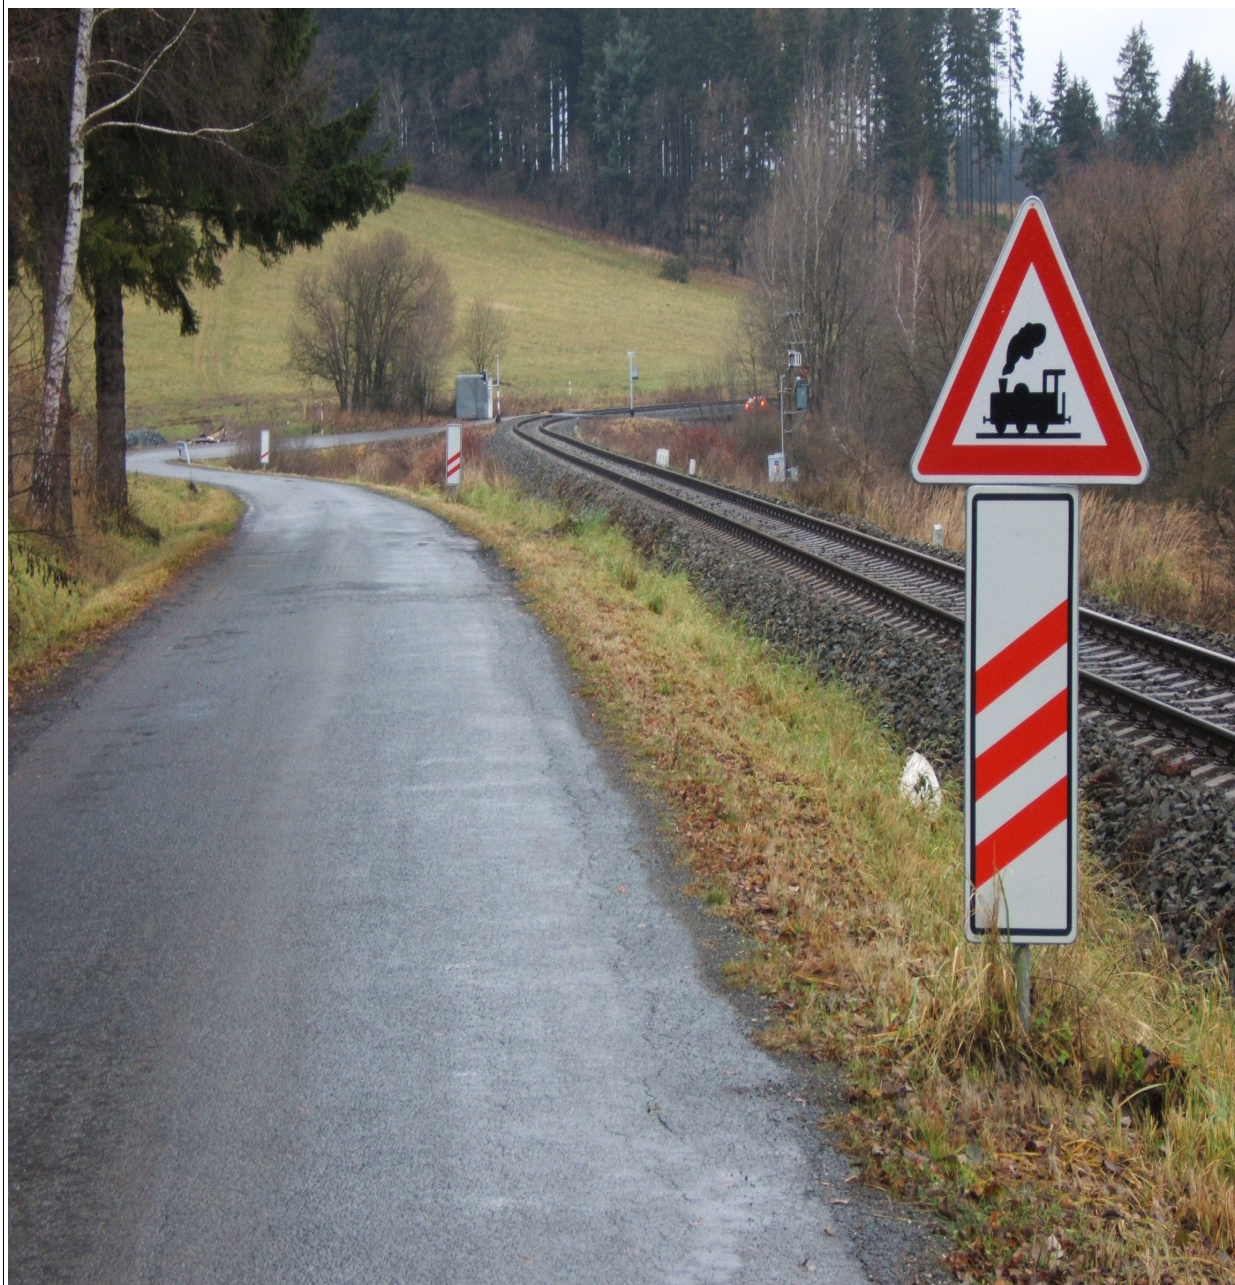
Z výsledků zaměření profilu pozemní komunikace znalcem v oboru „doprava – doprava silniční a doprava městská“, v prostoru před, na a za ŽP ve směru jízdy jízdní soupravy vyplývá: horizontální poloměr zatáček se pohybuje kolem hodnoty cca  $R=25/16$  m a vertikální poloměr zatáčky pozemní komunikace přes ŽP cca  $r=50$  m. Podélný sklon vozovky lze určit z hodnot výšek jednotlivých bodů měření a dosahuje mezní hodnotu  $s_x=12,5$  %, čemuž odpovídá úhel sklonu cca  $8^\circ$ . V příčném směru mění vozovka v daném úseku klopení a toto se pohybuje od nulové hodnoty až po mezní sklon  $s_y=9$  %, kterému odpovídá úhel sklonu cca  $6^\circ$ .

*Foto 1: Pohled na ŽP v km 32,212 ve směru jízdy jízdní soupravy – silnice III. třídy 44441/3*

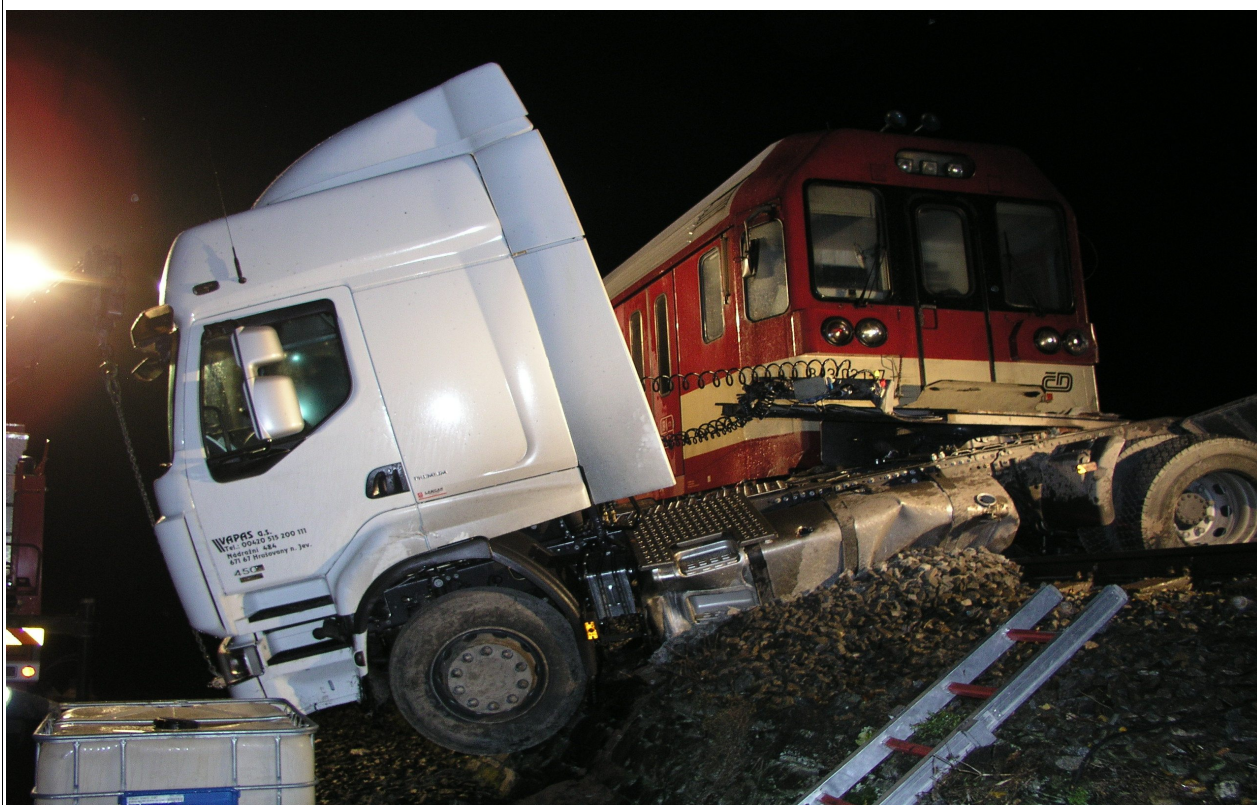
*Foto 2: Stav po zastavení vlaku R 827 v km 32,269*

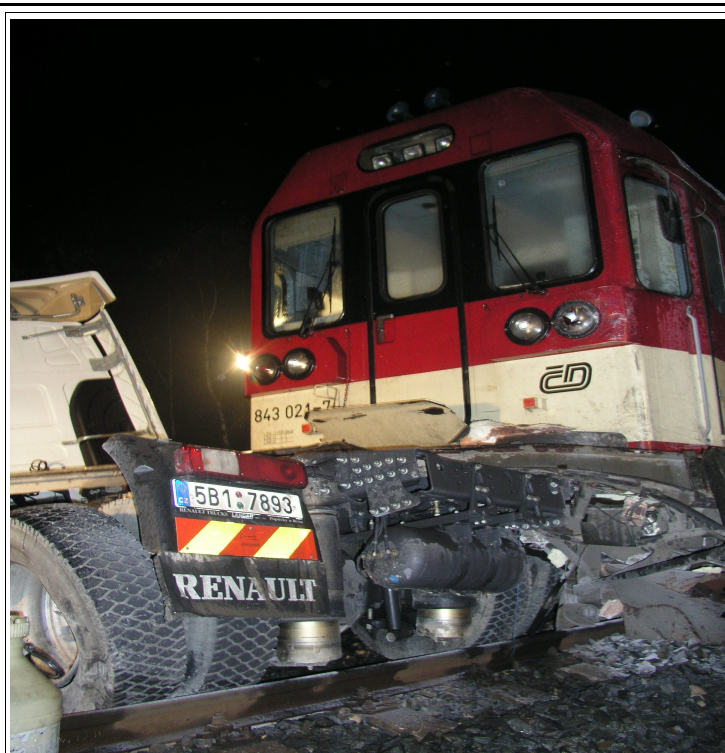
*Foto 3: Stav po zastavení vlaku R 827 v km 32,269*
