Bundesanstalt für Verkehr Unfalluntersuchung Fachbereich Schiene

Untersuchungsbericht

Geschäftszahl:	BMVIT-795.037-II/BAV/UUB/SCH/2006
Vorfall:	Kollision Zug 5276 mit dem Gleisbaukran SKI X 980.009-5
Ort des Vorfalls:	Österreichische Bundesbahnen, Strecke 10103 zwischen
	Bahnhof Kirchberg in Tirol und Abzweigung Kirchberg in Tirol 2
Datum des Vorfalls:	18. Oktober 2006

Kollision des Zuges 5276 mit dem Gleisbaukranes SKI X 980.009-5 zwischen Bahnhof Kirchberg in Tirol und Abzw Kirchberg in Tirol 2

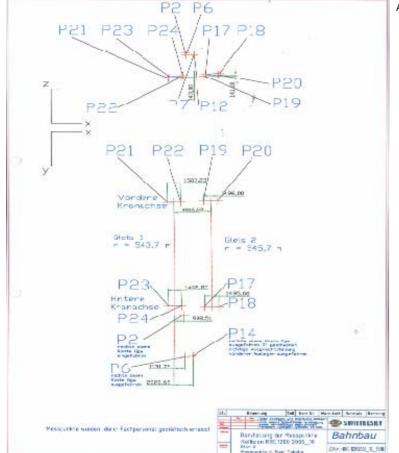
Abbildung 9 Messpunkte

- Gleismittenabstand, 4016,6 mm
- Überhöhung auf Gleis 1, 143 mm
- Überhöhung auf Gleis 2, 141 mm
- Radius Gleis 1, 543,7 m
- Radius Gleis 2, 545,7 m
- Position der äußersten rechten Kante des Gegengewichts 2020,69 mm gemessen von der Gleisachse Gleis 1 nach außen Richtung Gleis 2, in einer Höhe von 2432 mm ab der bogeninnenseitigen SOK auf Gleis 2.

Das Gegengewicht war zur Gänze ausgefahren und auf 3° gedreht

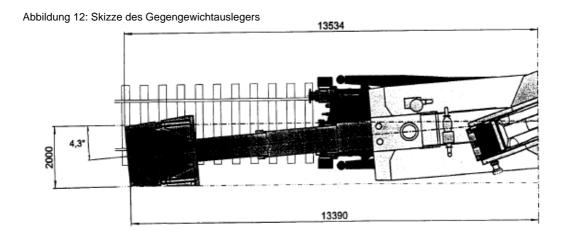
Das Gegengewicht wird aus der eigenen Fahrzeugbegrenzungslinie bewegt, im geraden Gleis bei einem Gleismittenabstand von 4 m wird der lichte Raum des Nachbargleises (2m) nicht eingeschränkt (Abbildung 12).

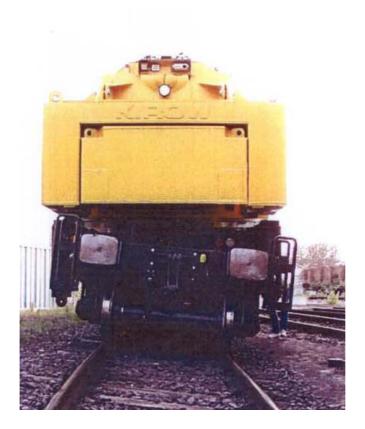
Abbildung 13: selbsttätiger Neigungsausgleich

Im Gleisbogen und speziell bei Überhöhung ist dies jedoch nicht mehr gewährleistet, da durch den selbsttätigen Neigungsausgleich der Fahrzeugmittelpunkt aus der Gleisachse in Richtung der Überhöhung verschoben wird (Abbildung 13).

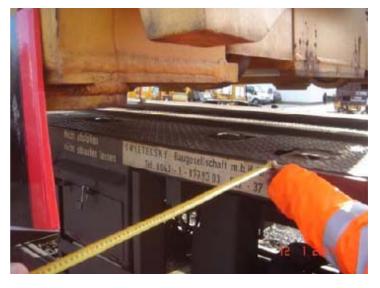
Nun wurde das Gegengewicht auf die maximale Länge von 13 500 mm austeleskopiert und vorsichtig ausgeschwenkt. Bei einem Grenzwinkel von ca. 3° fiel die Drehwerksbremse ein. Dies wurde durch Messen der angelegten Spannung am Magnetventil überprüft. Da die Bremskraft mechanisch über Federkraft aufgebracht wird, muss im gebremsten Zustand die angelegte Spannung Null sein. Das Gegengewicht hat sich um ca. 76 cm seitlich aus der Unterwagenkonstruktion bewegt.

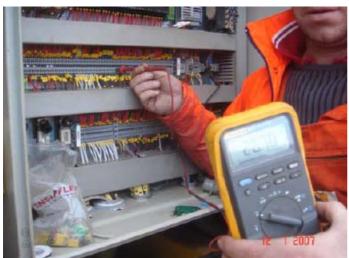
b) Versuch 2 – Gleisbaukran mit ursprünglich defekter Leiterplatte (Platine) In diesem Fall sollte überprüft werden, welcher Betriebszustand sich mit der defekten Platine (war zwischenzeitlich im Bundesamt für Verkehr – Unfalluntersuchung Schiene aufbewahrt) einstellen würde, wenn der Gleisbaukran einseitig überdrückt aufgestellt wird (nicht ausnivelliert). Weiters sollte überprüft werden, ob die Bremse beim Grenzwinkel von 3° einfallen und welchen Betriebszustand der Gegengewichtsausleger allenfalls einnehmen würde, wenn auf Grund des defekten Relais auf der Steuerplatine ständig Spannung an den Klemmen des Magnetventils anliegt. Zu diesem Zweck wurde die "alte" (ursprünglich defekte) Platine wieder in die Steuerung eingebaut. Zu Versuchsbeginn war in beiden Fällen der Gegenausleger in Fahrzeugmitte ausgerichtet. Auch muss erwähnt werden, dass in beiden Fällen die neue Software-Version (mit Winkelbegrenzung) implementiert war. Dadurch wird bei Erreichen der beiden Grenzwinkel ein akustisches Signal ausgesendet und darüber hinaus sollte es bei Überschreitung des jeweiligen Grenzwertes (in Abhängigkeit von der Betriebsart) zum Abschalten des Bewegungsvorgangs kommen. Es zeigte sich jedoch, dass beim Überschreiten der Grenzwerte 3° und 5° die Gegengewichtsbewegung auf Grund der "Schieflage" des Oberwagens nicht zum Stillstand kam. Eine Kontrolle der Klemmenspannung am Magnetventil der Drehwerksbremse zeigte, dass unabhängig vom Betriebszustand die Bremse geöffnet blieb (ständig angelegte Spannung).

Der Bewegungsvorgang des selbsttätig ausschwenkenden Gegengewichtes ließ sich durch keine Steuerungsfunktion des Kranführers unterbrechen, sodass es zu einer gefährlichen Überschreitung der Grenzwinkel kam. Erst als Herr Mainz, Firma Swietelsky, den Kranhauptschalter am Oberwagen ausschaltete und dadurch sämtliche Krankomponenten spannungslos wurden, fiel die Drehwerksbremse ein und die Gegengewichtbewegung kam bei einem Winkel von über 6° zum Stillstand. Dabei hatte sich der Gegengewichtsschwerpunkt schon gefährlich aus dem Grundriss des Kranfahrzeuges herausbewegt, sodass als sofortige Sicherungsmaßnahme ein Radlader das Gegengewicht solange seitlich stützte, bis es einteleskopiert werden konnte. Die seitliche Abstützung war deshalb erforderlich, weil durch eine allfällige Inbetriebnahme des Kranes (einschalten), sofort sämtliche Komponenten mit Spannung versorgt werden würden und dadurch die Drehwerksbremse wieder geöffnet werden würde.

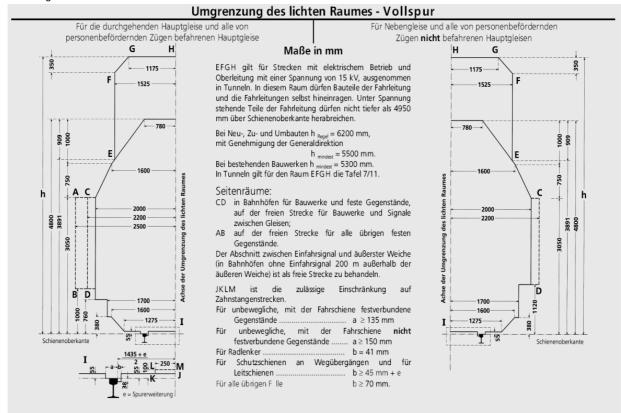
Abbildung 20: Tafel 7/2 der ÖBB ZOV 7

Die freizuhaltenden Seitenräume für durchgehende Hauptgleise und alle von personenbefördernden Zügen befahrenen Hauptgleise betragen 2200 mm von der Gleisachse nach außen (Begrenzungslinie "C-D" nach Abbildung 20).

Diese Einschränkung des lichten Raumes hätte im gegenständlichen Fall zu keiner Kollision geführt, wenn die Sicherheitseinrichtungen des Gleisbaukranes fehlerfrei gearbeitet hätten, oder eine technische Einrichtung in der Steuerung das Wegdriften des Gegengewichts verhindert hätte, da die Fahrzeugbegrenzungslinie des Nachbargleises nicht erreicht wurde.

Das Gleis 2 wäre nach diesen Grundlagen während des Kraneinsatzes auf Gleis 1 zu sperren.
