BUNDESANSTALT FÜR VERKEHR
Untersuchungsbericht/Fachbereich Schiene

KOLLISION Z 2699 MIT PERSONENGRUPPE IM BAHNHOF GÖTZENDORF

am 12. Oktober 2007

BMVIT-795.082-II/BAV/UUB/SCH/2007

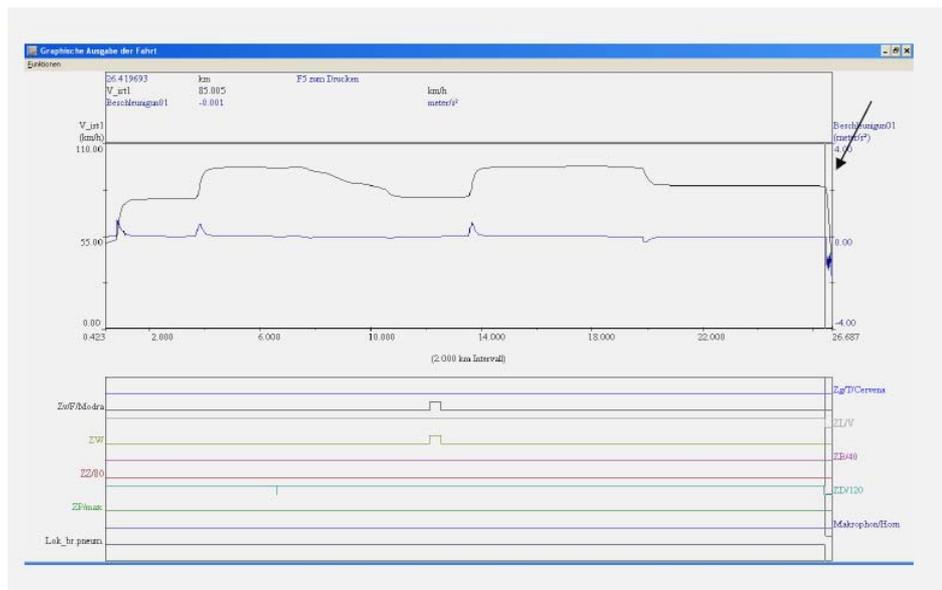
12.1. Geschwindigkeitsmesseinrichtung des Tfz 1014 003-6 (Z 2699)

Die Geschwindigkeit betrug vor Einleitung der Schnellbremsung 85 km/h. Der Bremsweg betrug 268 m, Signal „Achtung“ wurde nicht gegeben.

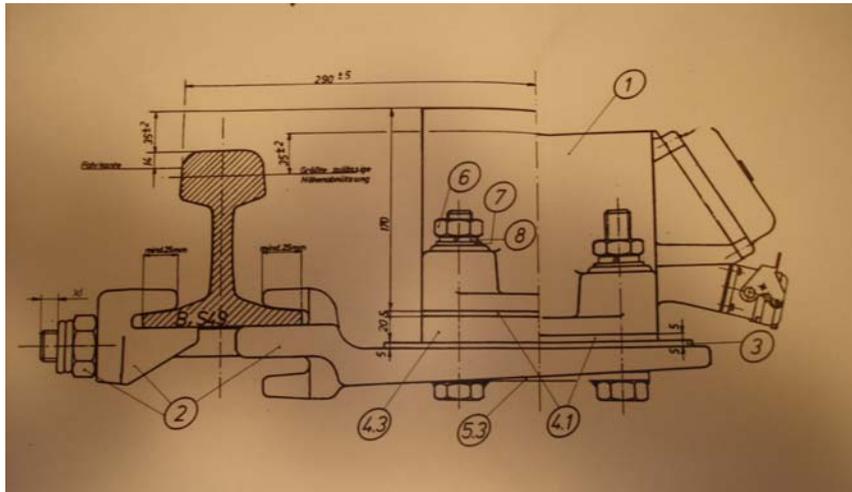
Skizze PZB Gleismagnet

Gemäß der nachfolgend angeführten Skizze ist bei der Montage eines PZB Gleismagnet eine maximal zulässige Höhentoleranz von +/- 2 mm, sowie eine maximal zulässige seitliche Toleranz von +/- 5 mm zulässig.

Durch das Einsetzen eines neuen Schienenstückes waren diese vorgeschriebenen Maße nicht mehr eingehalten (Abnutzung der alten Schiene im Vergleich zum neuen Schienenstück). Im gegenständlichen Fall erfolgte die Freigabe von Gleis 2 ohne Einschränkungen um 3:12 Uhr, ohne die Überprüfung der fachgerechten Montage, sowie der Funktionalität des PZB Gleismagnet beim Ausfahrtsignal H2.

- 15.1 Nach Arbeiten an einem PZB Gleismagneten muss dessen Funktionalität und ordnungsgemäße Montage sichergestellt bleiben, da diese sicherungstechnische Einrichtung einen wesentlichen Beitrag zur Zugsicherung darstellt. **IM**
Deshalb muss durch die ÖBB-Infrastruktur Betrieb AG mittels Arbeits- bzw. Verfahrensanweisungen sichergestellt werden, dass nach jeglichen Arbeiten an PZB Einrichtungen die Funktionalität und ordnungsgemäße Montage durch einen dementsprechend ausgebildeten Techniker vor Aufnahme des Betriebes bzw. der Aufhebung einer Gleissperre überprüft wird.

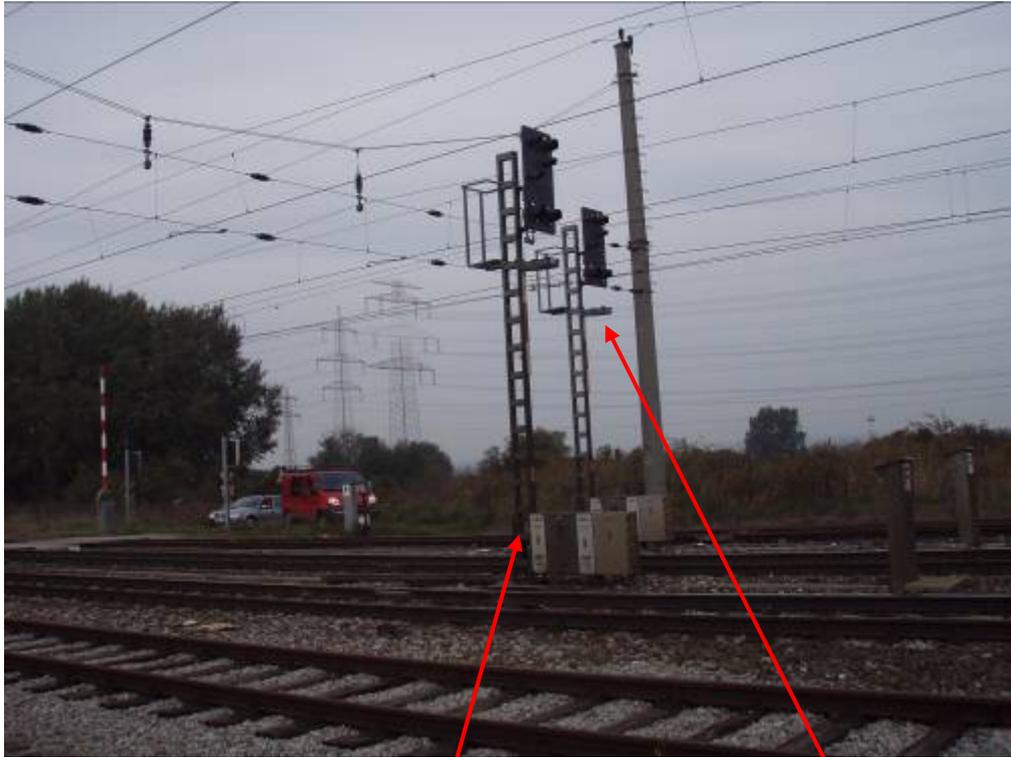
Um 9:18 wurde vom Fdl Bf Götzendorf auf Gleis 2 eine Durchfahrt für den Z 2699 (Fahrtrichtung Wien nach Bruck a.d. Leitha) und gleichzeitig eine Durchfahrt auf Gleis 1 für den Z 7614 (Fahrtrichtung Bruck a.d. Leitha nach Wien) eingestellt. Das Ausfahrtsignal H1 zeigte ab diesem Zeitpunkt „Frei“, befindet sich auf gleicher Höhe der Arbeitsstelle der Sicherungstechniker und kann von der Arbeitsstelle aus eingesehen werden. Das lässt den Schluss zu, dass die Sicherungstechniker ihre Aufmerksamkeit auf die bevorstehende Zugfahrt am Nachbargleis (Z 7614 aus Richtung Bruck a.d. Leitha) gelegt haben und dadurch den Z 2699 aus Richtung Wien nicht bemerkten.

Arbeitsstelle beim Ausfahrtsignal H2

Ausfahrtsignal H1 auf Gleis 1

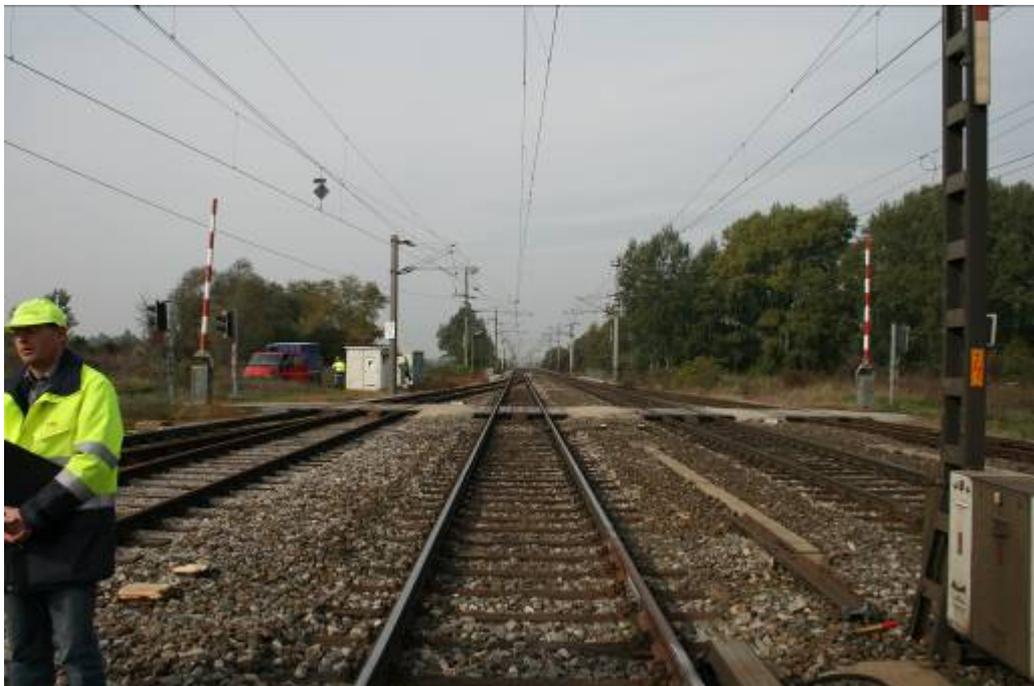
Blickrichtung Wien von der Arbeitsstelle
