OHUTUS-
JUURDLUSE
KESKUS

Õnnetusjuhtum

Kulna raudteeületuskohal

R200218

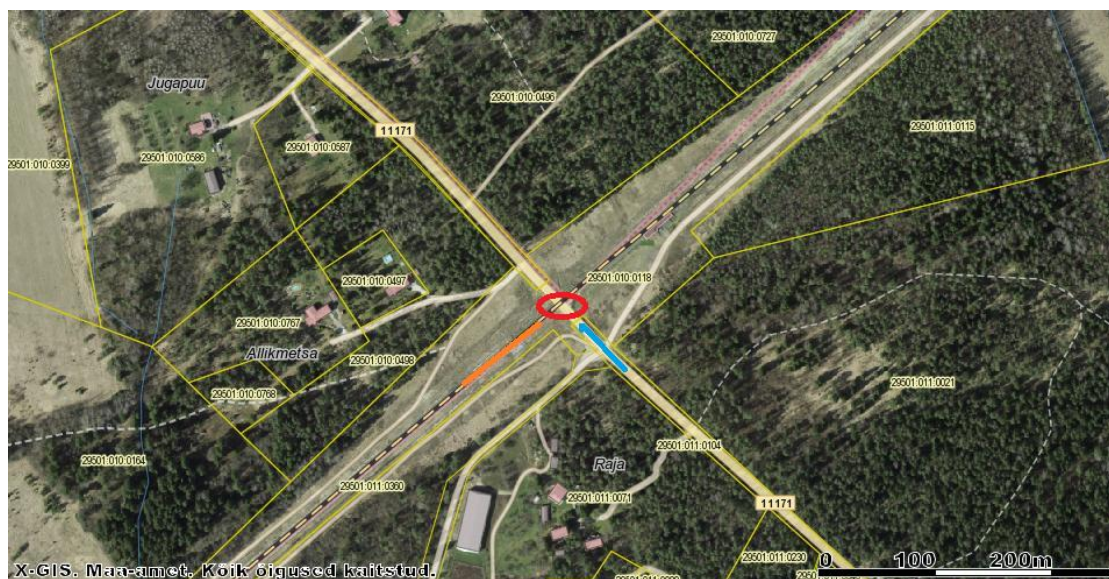
Joonis 1. Veoki ja rongi liikumine kokkupõrkesse Kulna raudteeületuskohal.

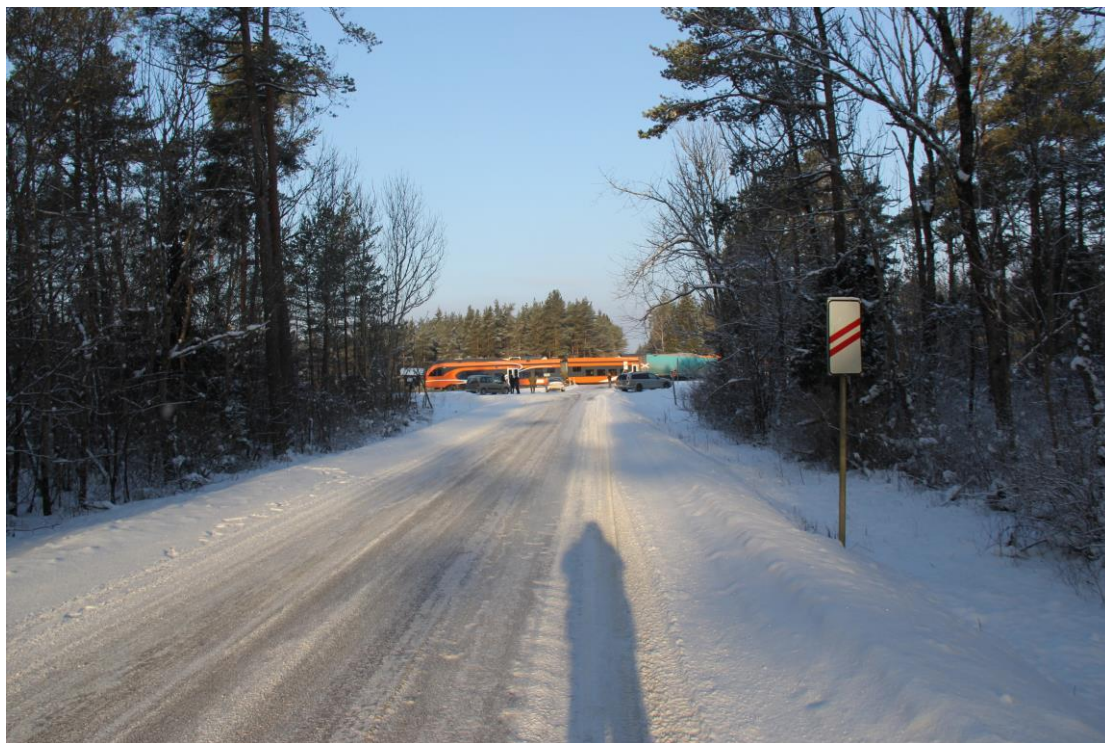
Lähenemine ülesõidukohale toimub mööda korras püsikattega sirget ja tasast, kõrgemate kohtade ning aukudeta teed. Lubatud suurim kiirus maanteeliiklejatele on 90 km/h.

Foto 1. Veoki Scania lähenemistee ülesõidule.

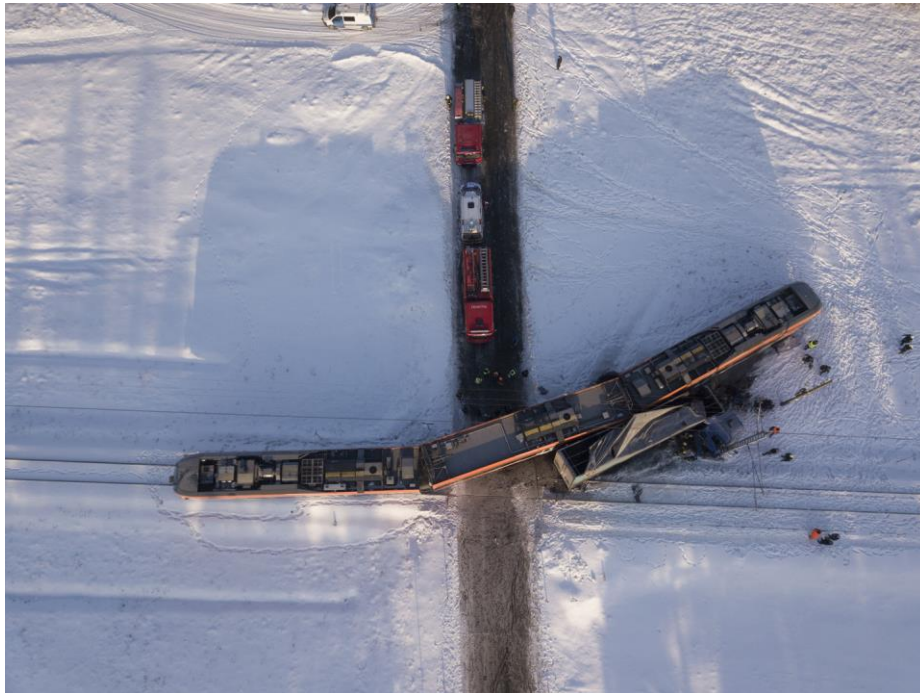
Kokkupõrkes tulid reisirongi kolm vagunit rööbastelt maha. Peale õnnetusjuhtumi toimumist asus rongi esiosa parempoolne nurk paremale jäävast raudteerööpast 17,3 m ja sõidutee ning raudteerööpa ristumiskohast 24,2 m kaugusel. Rongi tagaosa jäi sõidutee servast 21,5 m kaugusele. Rööbastele jäi vaid kolmevagunilise rongikoosseisu viimane alusvanker.

Veoauto Scania asus rongi ja rööbastee vahel. Auto tagumine parempoolne nurk oli 1,7 m kaugusel paremast teeservast ja 0,7 m kaugusel sõidutee ja raudteerööpa ristumiskohast. Auto esiosa oli kontaktis metallpostiga. Parempoolisel rööpal oli 0,3 m pikkune kraapejalg.

Kokkupõrkest oli sõiduteele rongi keskosa ja veoauto Scania tagaosa juurde kukkunud haagise koormast turbamulda. Veoauto Scania esiosa ümber oli kokkupõrkest rongiga kukkunud purunenud sõiduki detaile.

Foto 2. Õnnetusjärgne sündmuspaik.

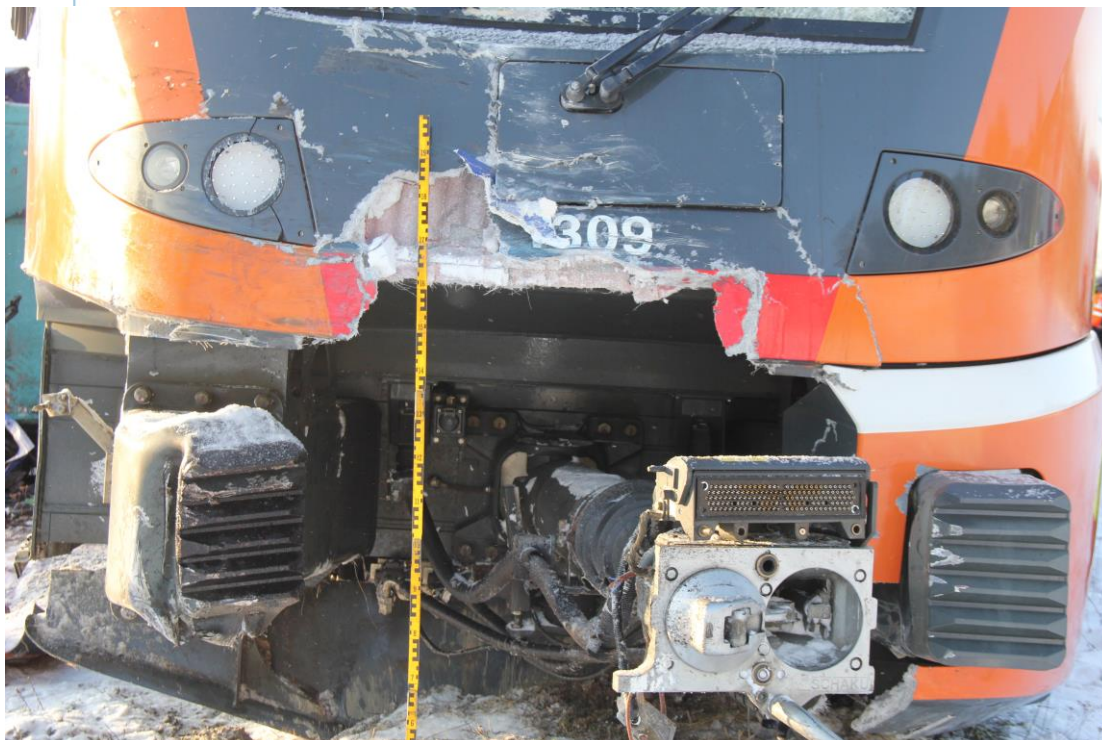
AS Eesti Liinirongid elektrirongikoosseis Stadler Flirt EMU 1309 sai liiklusohtlikke kahjustusi. Rongile tehti tootja poolt ekspertiis, milleks oli rong toimetatud Valgevenes Minskis asuvasse Stadleri ettevõttesse. Kahjustusi olid saanud kõik kolm vagunit, kõige vähem rongi viimane vagun. Vagunite külgeinad, katused, uste ja akende piirkonnad ning muud osad sisaldasid deformatsioone, rebendeid, kriimustusi, hõõrdedefekte, värvikahjustusi, kildudena eraldunud osi. Kahjustatud said ka alusvankrid, automaatsidur ja veomootor. Kokku moodustasid kahjud veoettevõttele 2,844 miljonit eurot.

Foto 3. Rongi EMU1309 esiosa õnnetusjärgselt.

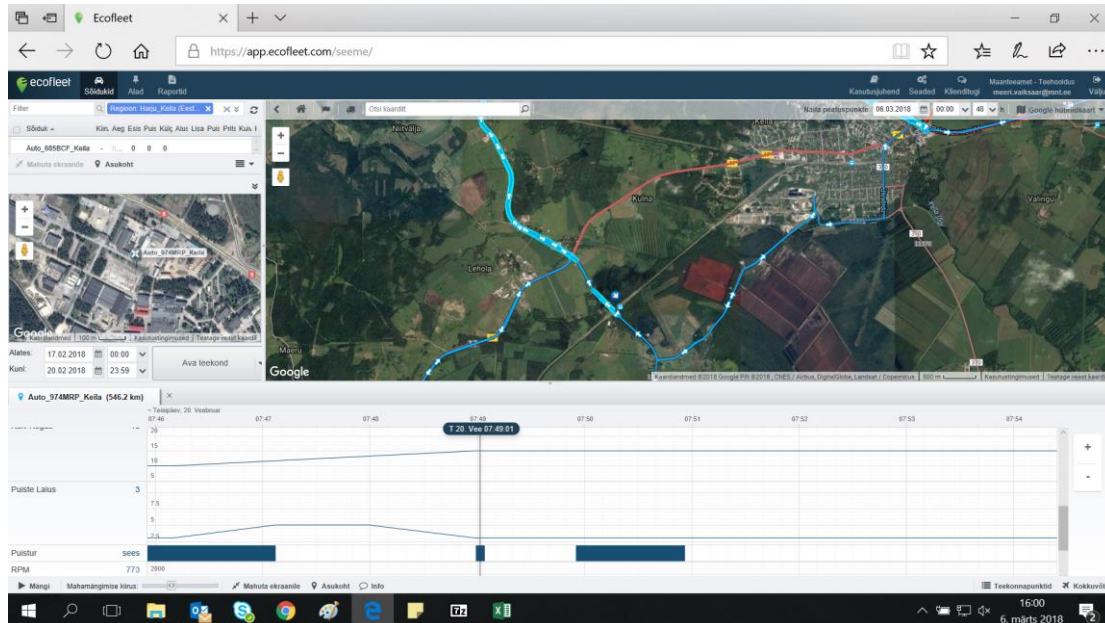
Raudteed ületava riigi maantee nr 11171 talihooldde käigus puistatud abrasiivmaterjali segu kloriidide või nende vesilahustega teostati Kulna ülesõidukohal enne õnnetusjuhtumit järgmiselt:

17.02.2018 kell 14:23; 19.02.2018 kell 12:42; 20.02.2018 kell 07:49.

Joonis 2. Väljavõte Ecofleet kaardirakendusest Kulna raudteeülesõidukoha talihooldusest 20.02.2018 kell 07:49.

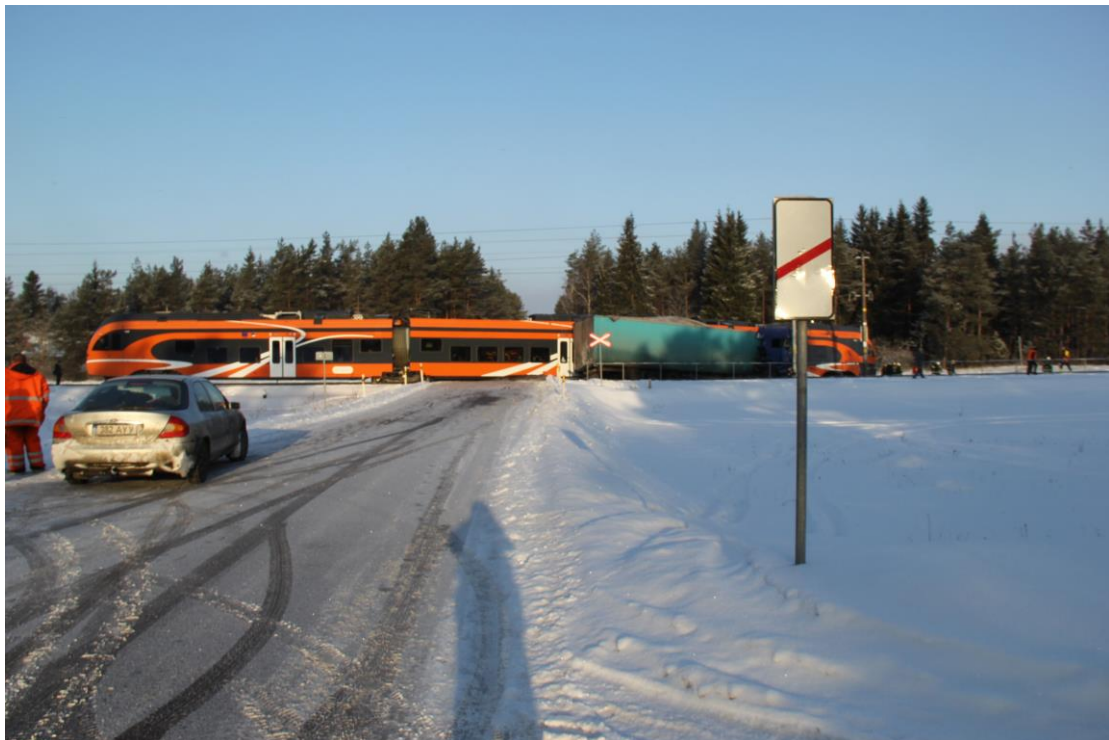
Antud juhul 43,3 m kaugusel äärmisest rööpast lisaks lisahoiatusele 125 „Ees on raudteeülesõidukoht“ hoiatusmärk 112 „Tõkkepuuta raudteeületuskoht“ puudub. Liikluskorraldusvahenditega ette nähtud võimalus nägemisaistinguid kujundada jäi märki puudumise tõttu osaliselt kasutamata. Ülejäänud liikluskorraldusvahendid olid selgelt nähtavad ja alates 243,3 m kauguselt enne ülesõitu teadustasid juhile eelolevast raudteeülesõidukohast ja võimalikust ohust seal.

Foto 4. Vaade Kulna ülesõidule 43,3 m kaugusel asuva märgi 125 „Ees on raudteeülesõidukoht“ juurest.
