Transporta nelaimes gadījumu un incidentu izmeklēšanas birojs

IZMEKLĒŠANAS NOBEIGUMA PĀRSKATS **Nr. 5-02/1-17**

Dīzeļlokomotīves 2TE10M Nr. 3424 „B” sekcijas ugunsgrēks
2017. gada 9. februārī Jelgavas dzelzceļa stacijā

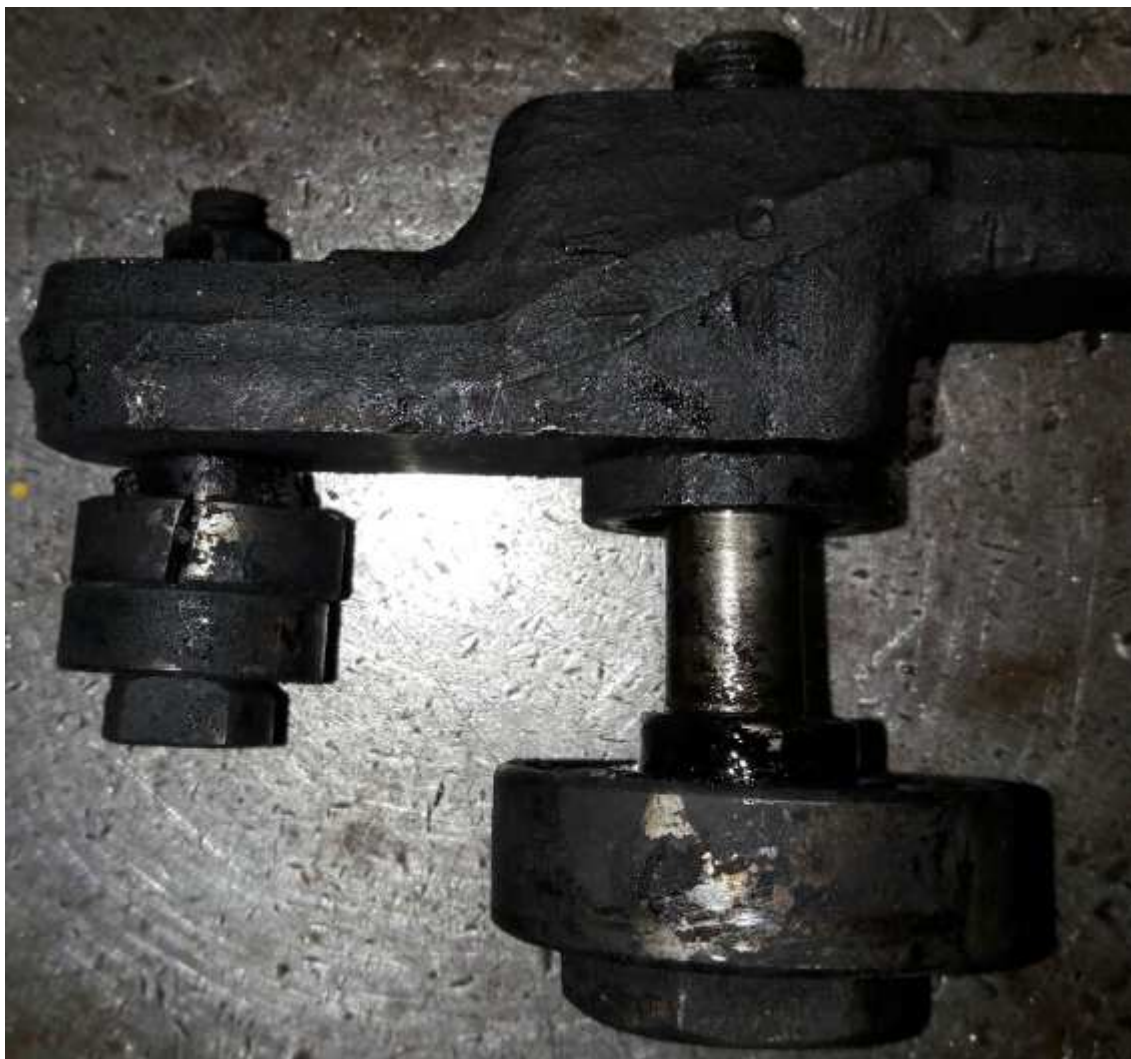
1.2.att. Vilcējstieņa gala kronšteins ar bojājuma pēdām

2017. gada 14. februārī Daugavpilī SIA „LDZ CARGO” un SIA „LDZ ritošā sastāva serviss” pārstāvji veica dīzeļlokomotīves „B” sekcijas komisijas apskati, kuras laikā tika konstatēts gala kronšteina (skat. 1.2.att.) (ras.Nr.2D100.22.026 sb) lodīšu gultņa (ras.Nr.27) separatora sabrukums un ārējā gredzena lūzums.

Lodīšu gultņa un kronšteina detaļu analīzi (detaļas skat. 1.8. punktā, 1.2.att.) ar nolūku noteikt gultņa sagrūšanas cēloņus veica RTU Mašīnzinību, transporta un aeronautikas fakultātes, Materiālu apstrādes tehnoloģijas katedras, Materiālu pārbaudes stacija.

Lodīšu gultņa ārējā gredzena sagrūšana var notikt tikai mehāniskas iedarbības rezultātā. Tas nevar notikt, izmantojot āmura kātu dzinēja iedarbināšanai ar palīdzību. Iespējams, ka lodīšu gultņa ārējais gredzens saspiests remonta laikā, kad arī radies tā lūzums. Lūzumam ir sprieguma lūzuma raksturs. Lodīšu gultņa separators uzreiz netika sagrauts, bet ekspluatācijas gaitā notika lodīšu izraušana un separatora salūšana. Ekspluatācijas gaitā no gultņa pakāpeniski izbira lodītes, kas aprūtināja brīvu vilcējistieņa pārvietošanos.

- a) jāizpilda tehniskajā dokumentācijā norādītās prasības par remontu un montāžu;
- b) jāpievērš uzmanība vilcējstieņa darba virsmu līdzenumam un paralelitātei;
- c) savlaicīgi jāmaina atbalsta gultņi.

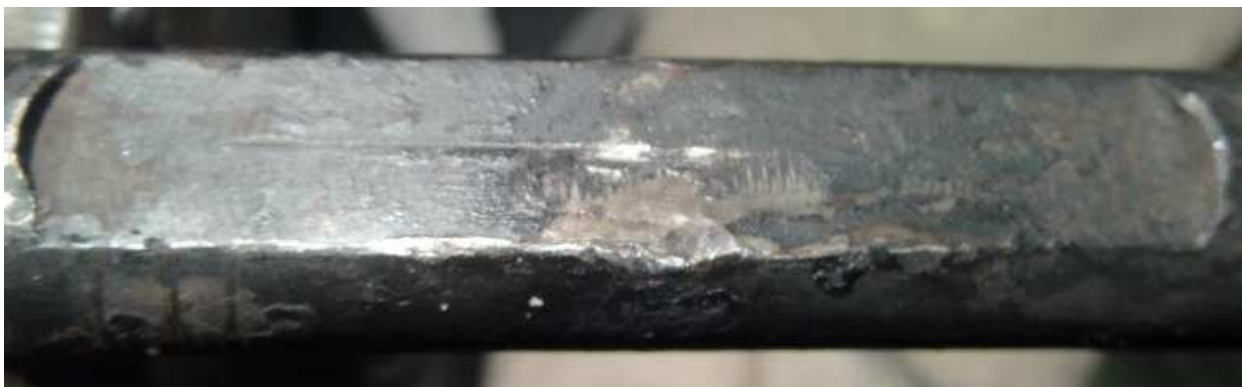
1.3.att. Vilcējstienis ar bojājuma pēdām

Tāpat tika konstatēts aptuveni 40 mm garš aizkrāsots iespiedums vilcējstieņa frēzējuma vidējā daļā (skat. 1.3.att.).

Gultņu virsmu nodilums norāda, ka visticamāk tas radies arī uz vilcējstieņa frēzētās darba virsmas, turklāt lielākais izdilums veidojas zonā, kur visvairāk atrodas saskares virsma darba laikā.

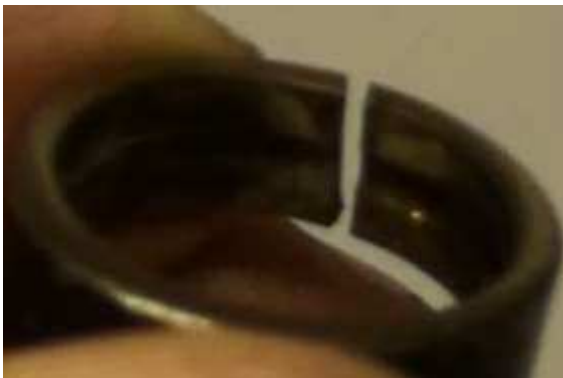
3.1. att. Mazā gultņa gredzena lūzuma vieta

Ilgstošas darbības rezultātā, vibrācijas apstākļos, bojātā gultņa aploces iekšpusē vērojama lodīšu sēžu izveidošanās, kas secīgi rada lieku brīv kustību starp gultņa aplocēm, kā arī pretojas brīvai gultņa ritei, skat 3.1. att.

- ilgstošas darbības rezultātā, vibrācijas apstākļos, bojātā gultņa aploces iekšpusē vērojama lodīšu sēžu izveidošanās, kas secīgi rada lieku brīvkustību starp gultņa aplocēm, kā arī pretojas brīvai gultņa ritei;

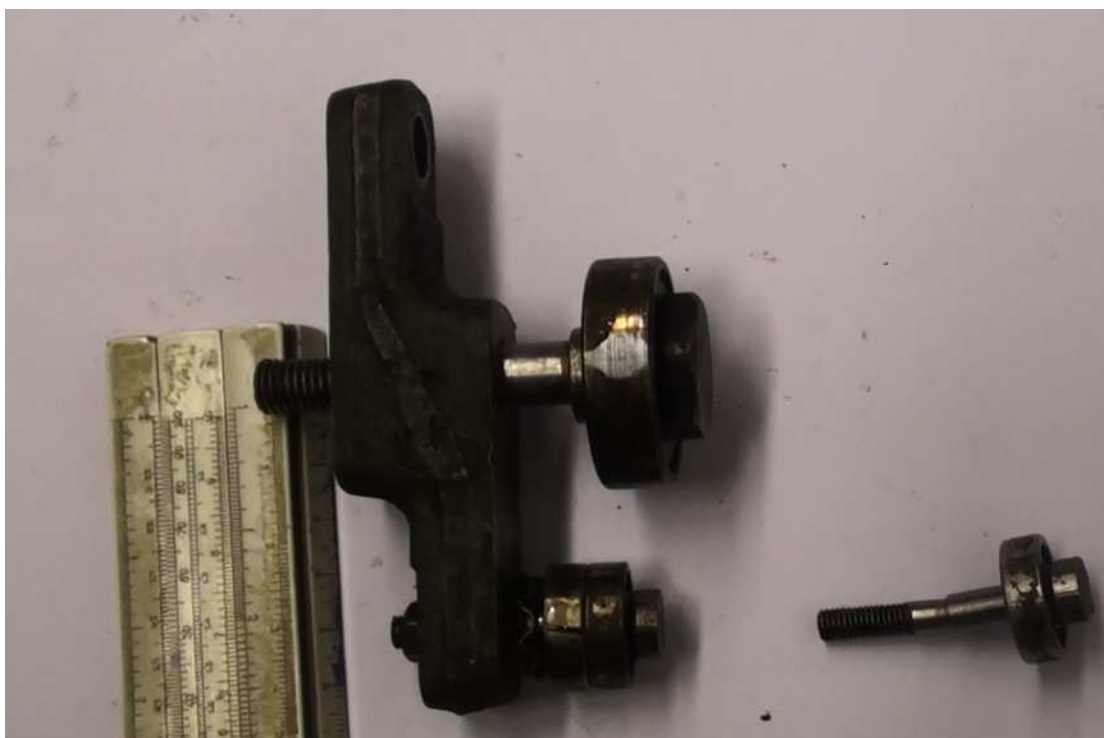
3.2. att. Gultņu ārējo aploču noslīpētās virsmas

Vilcējstieņa atbalsta gultņi ilgstoši nav griezušies, par ko liecina nodilušās virsmas uz ārējām aplocēm. 3.2. attēlā var redzēt, ka mazā gultņa ārējais gredzens ir pārlūzis jau agrāk, lūzuma vieta ir slīpējusies pret vilcējstieni, jo nodilums ir lūzumam abās pusēs.

Būtiskais gultņu virsmu iedilums visticamāk radies neadekvāti lielas spraugas dēļ starp gultņiem un vilcējstieni, vai arī tie nav tikuši mainīti iepriekšējā remonta laikā, kā rezultātā

iedilumu un smēres izžūšanas dēļ pārstāja brīvi ritēt, kas vēl vairāk paātrināja lokalizētos dilumus.

- vilcējstieņa atbalsta gultņi ilgstoši nav griezušies, par ko liecina izdilušās virsmas uz ārējām aplocēm;
- mazā gultņa ārējais gredzens ir pārlūzis jau agrāk, lūzuma vieta ir slīpējusies pret vilcējstieni, jo nodilums ir lūzumam abās pusēs;

- būtiskais gultņu virsmu iedilums visticamāk radies neadekvāti lielas spraugas dēļ starp gultņiem un vilcējstieni, vai arī tie nav tikuši mainīti iepriekšējā remonta laikā, kā rezultātā iedilumu un smēres izžūšanas dēļ pārstāja brīvi ritēt, kas vēl vairāk paātrināja lokalizētos izdījumus;
