Transporta nelaimes gadījumu un incidentu izmeklēšanas birojs

**NOPIETNA DZELZCEĻA SATIKSMES NEGADĪJUMA  
IZMEKLĒŠANAS NOBEIGUMA ZIŅOJUMS  
Nr. 5-02/1-22**

**Vagona Nr. 52673068 ratīņu sānu rāmja lūzums  
posmā Nerza - Zilupe 2022.gada 1.janvārī**

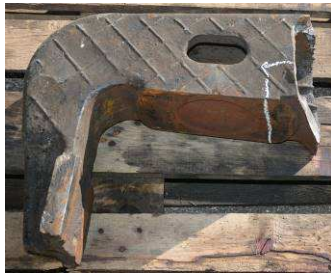
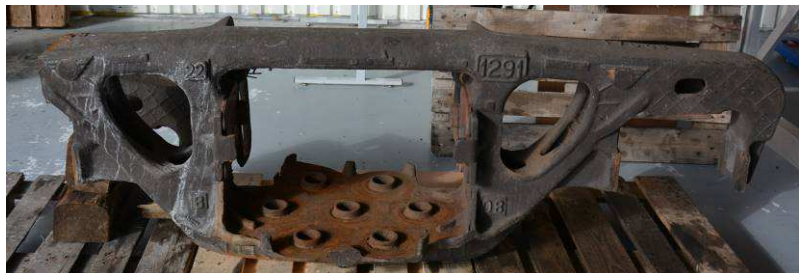
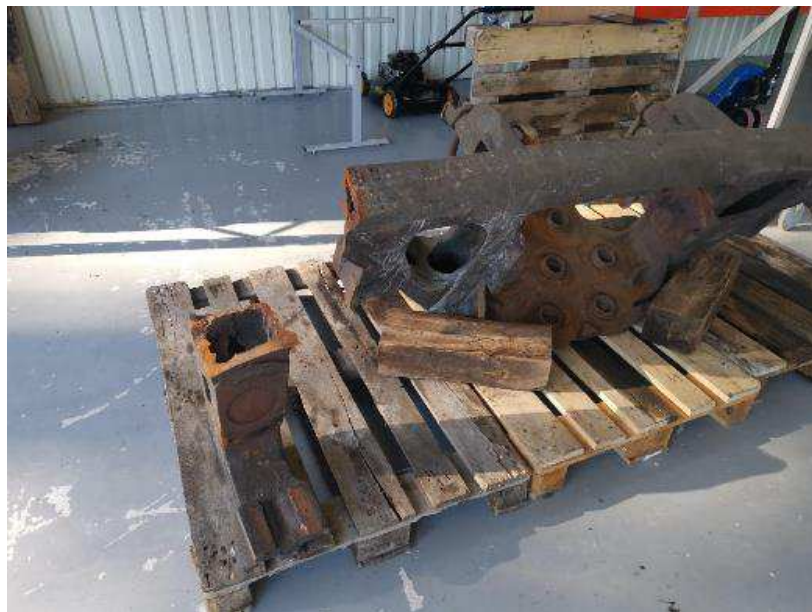
4. att. Vagona Nr. 52673068 nolūzušais ratiņu sānu rāmis Nr. 1291-17648-2008

Saskaņā ar darba uzdevumu tika veikti vagona Nr. 52673068 ratiņu sānu rāmja Nr.1291-17648-2008 (sk. 4. att.) pētījumi, lai noteiktu tā bojājuma cēloņus. Vizuālās apskates gaitā tika konstatēts, ka lūzuma šķērssgriezumā ir divi lējuma defekti (5. att., 1 un 2 poz.).

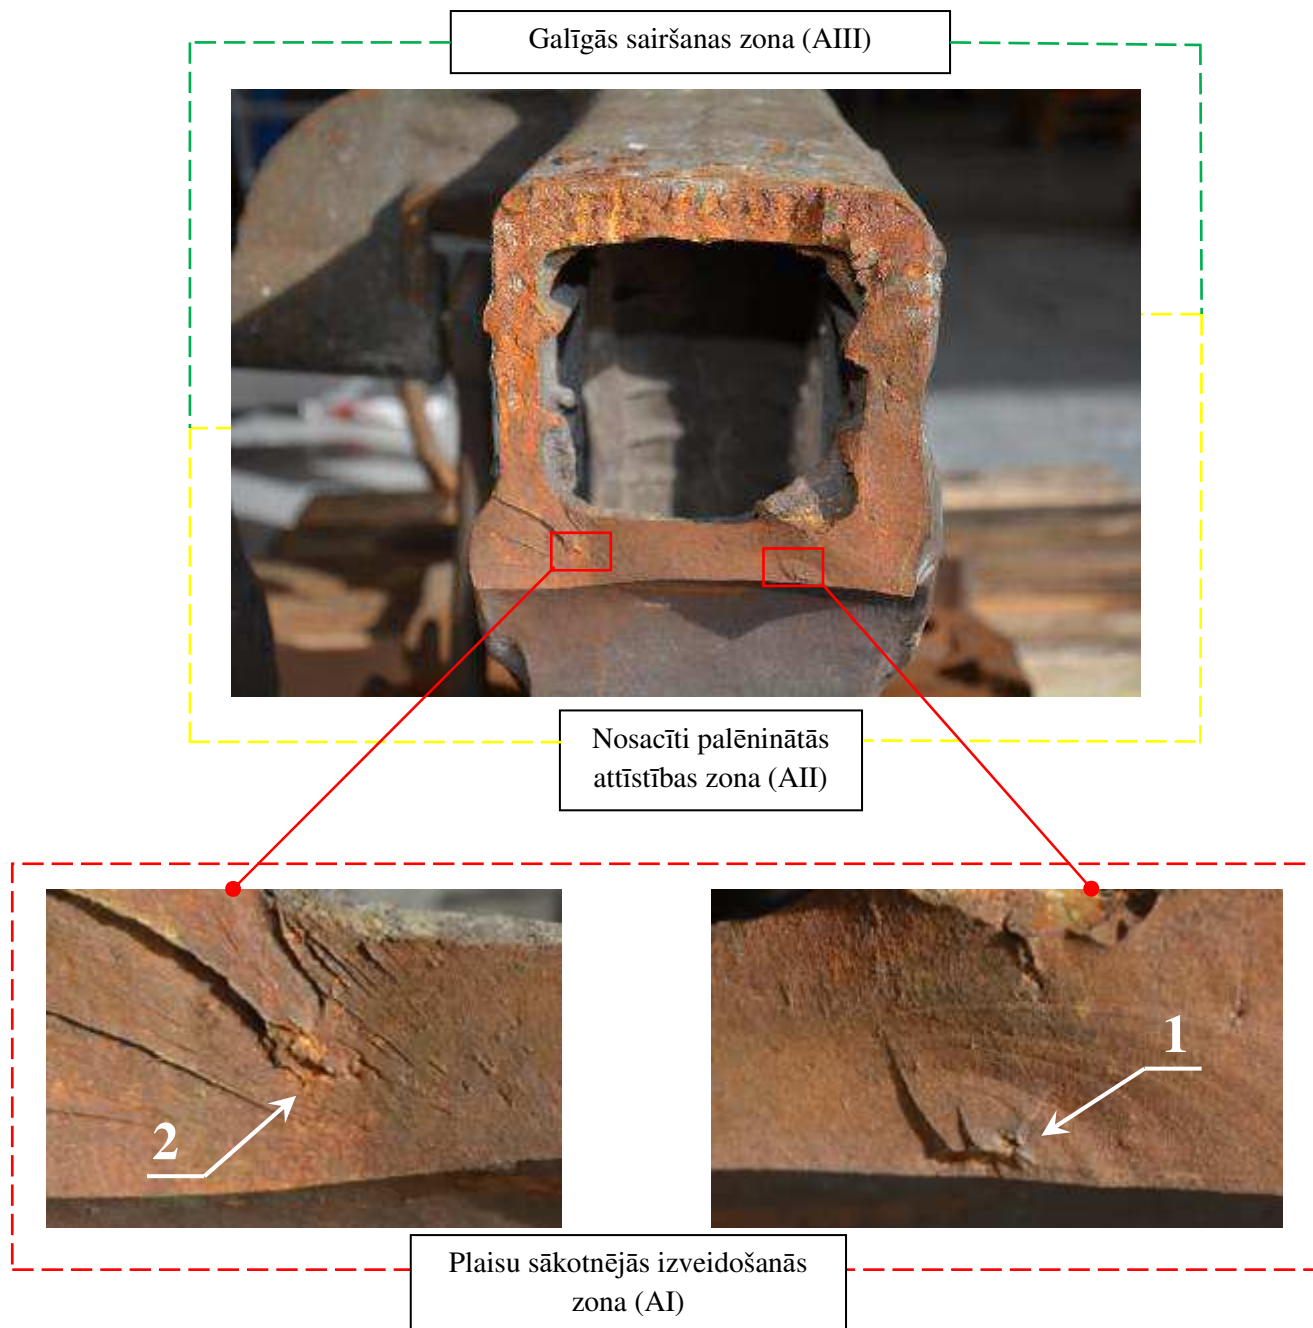
7. att. A daļa (1 un 2 – noguruma plaisas sākotnējās izveidošanās vietas)

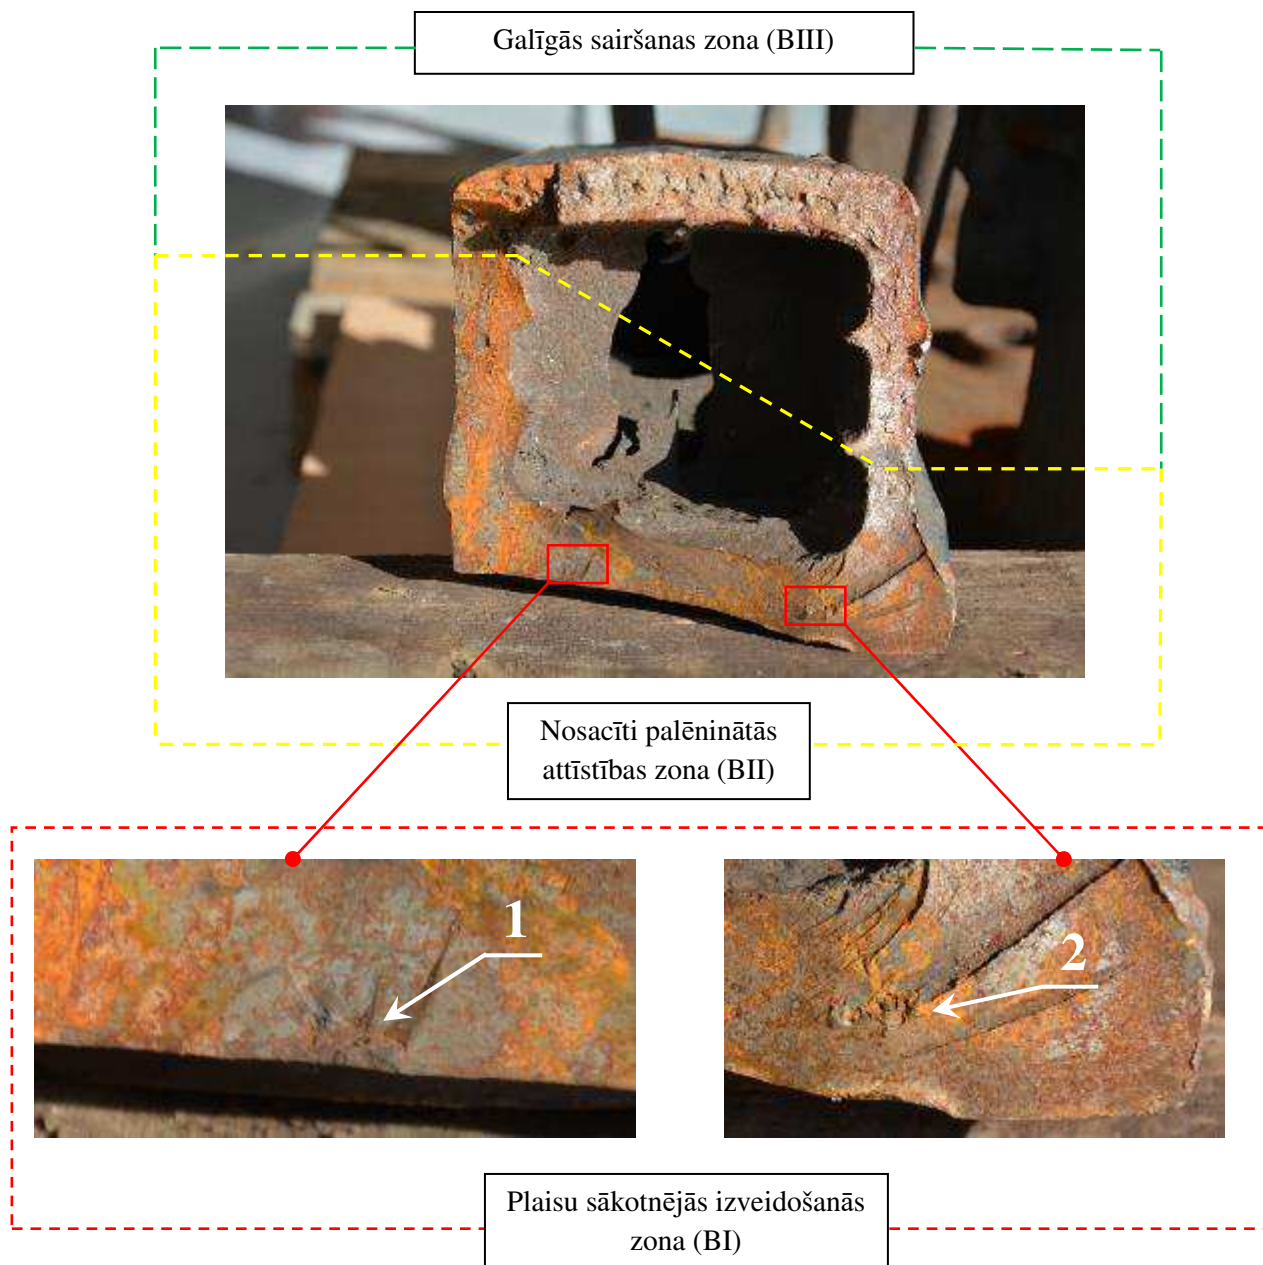
8. att. B daļa (1 un 2 – noguruma plaisas sākotnējās izveidošanās vietas)

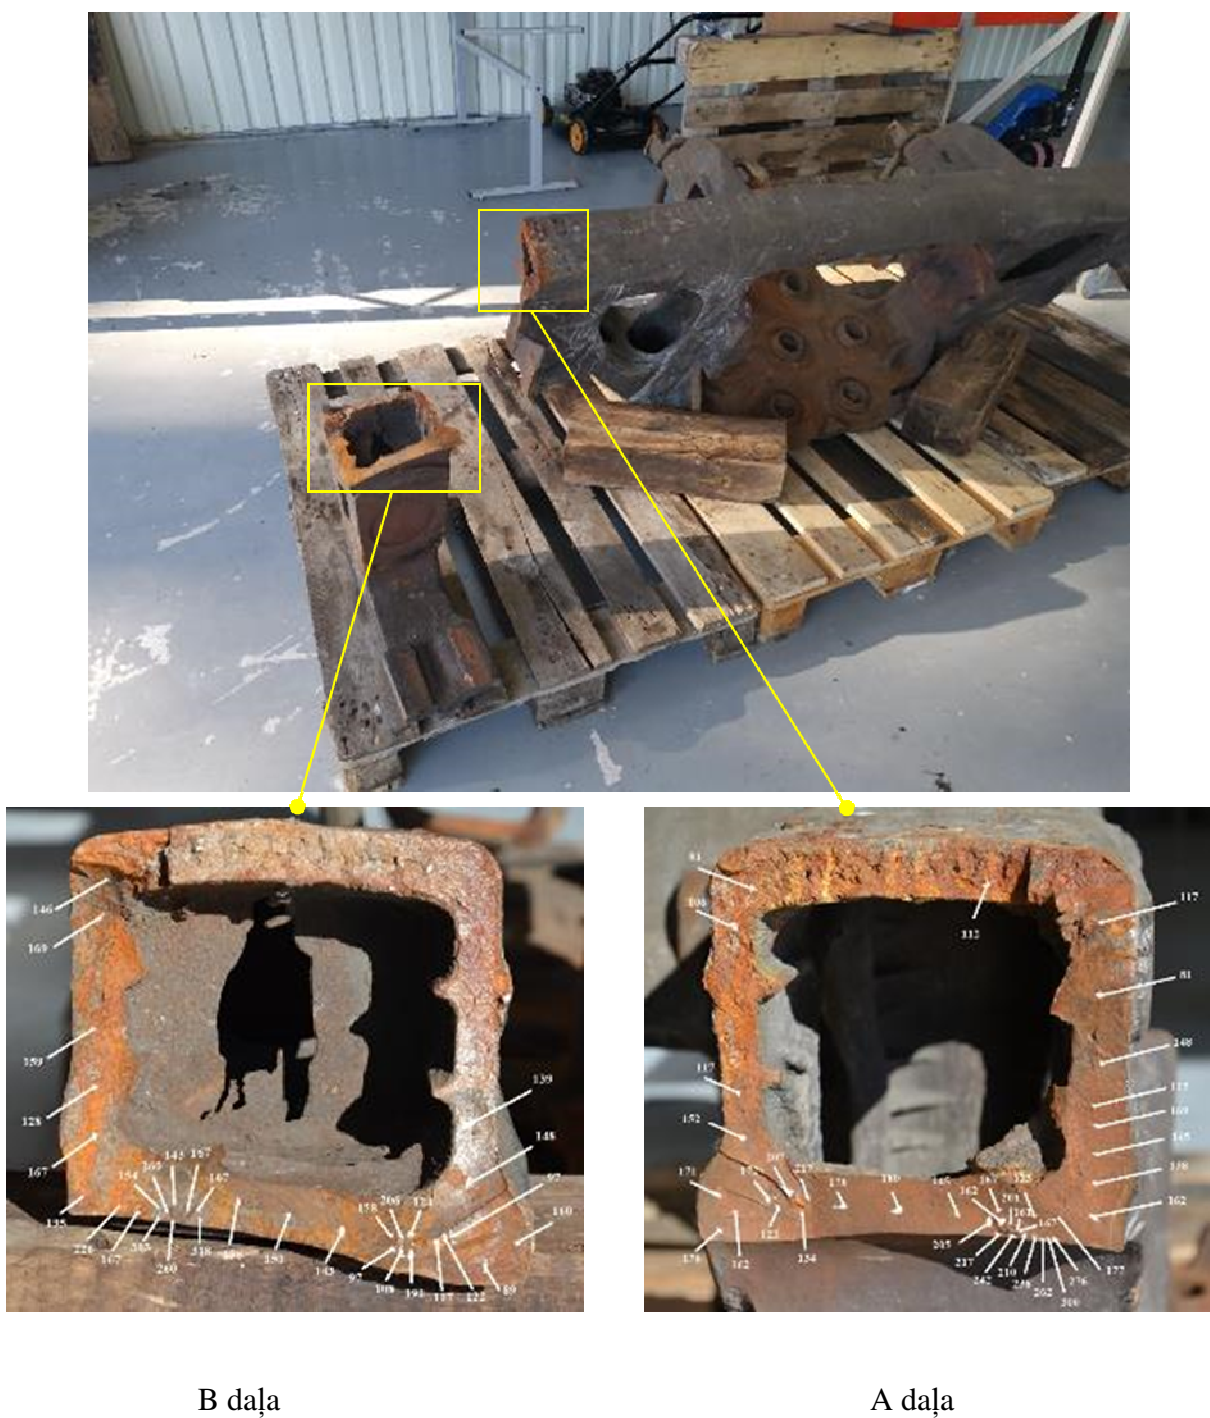
9. att. Sānu rāmja cietības mērījumi: A daļa – nosacīti vesels gabals, B daļa – nolūzušais gabals

Pētījumu rezultātā tika atklāts lūzuma šķērsgriezumā lējuma defekts, kas bija plaisas izveidošanās avots, ko apstiprināja cietības mērījumi. Veicot metāla mikrostruktūras analīzi, konstatēti gāzes dobumi (sk. 12. – 20. att.) un vairāki nemetāla punktveida oksīdi rāmja metāla struktūrā (sk. 12., 15., 18. att.). Papildus tam, veicot metāla paraugu izgriešanu, bija atklāti gāzes dobumi citās vietās (sk. 22., 23. att.), kas ļauj izdarīt secinājumu par rāmja nekvalitatīvo izgatavošanu. Uz to arī norāda metāla ķīmiskā sastāva analīze, kur tika atrasti gan kaitīgi piemaisījumi, gan legējošo elementu neatbilstība standartam.

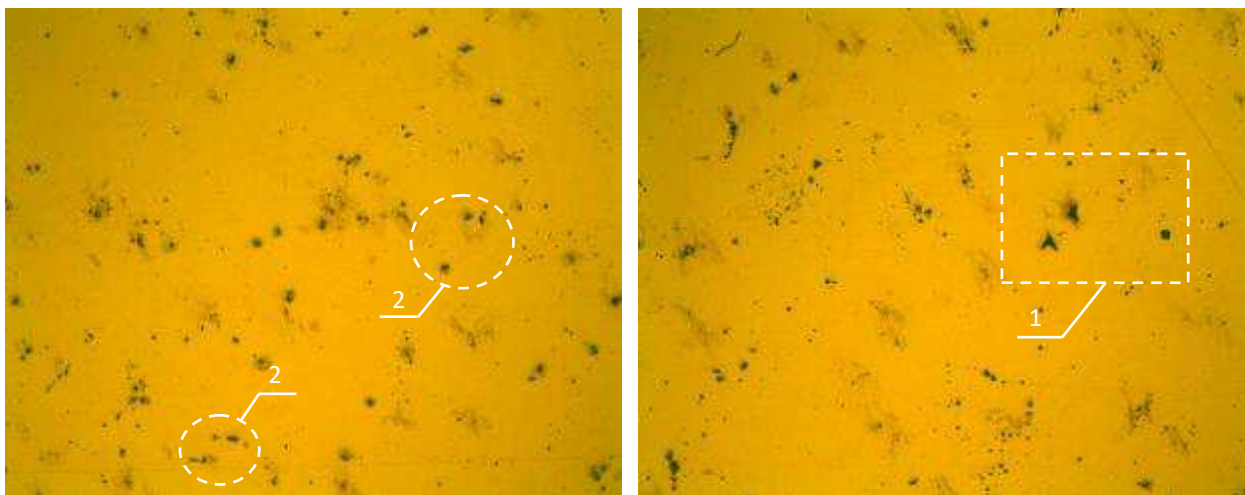
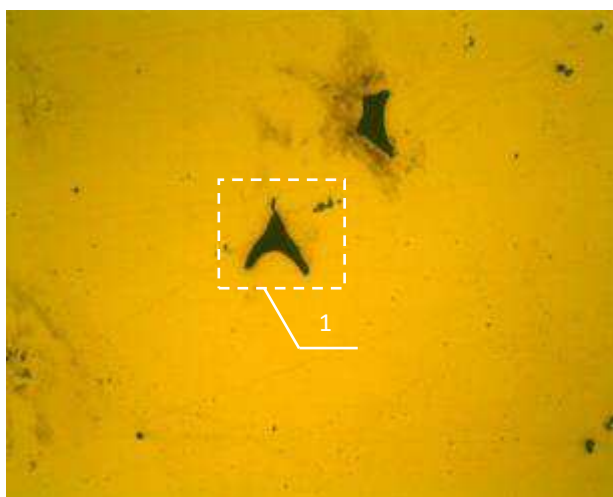
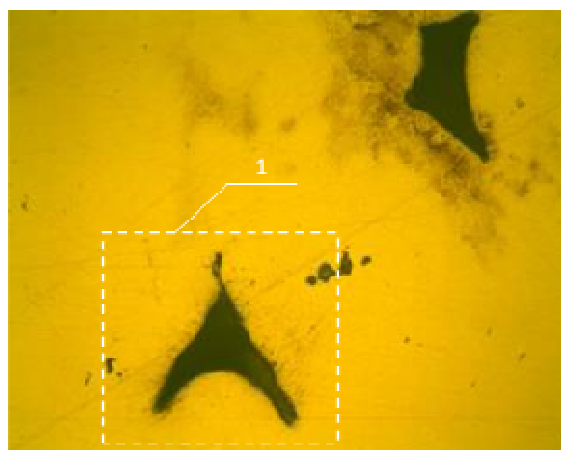
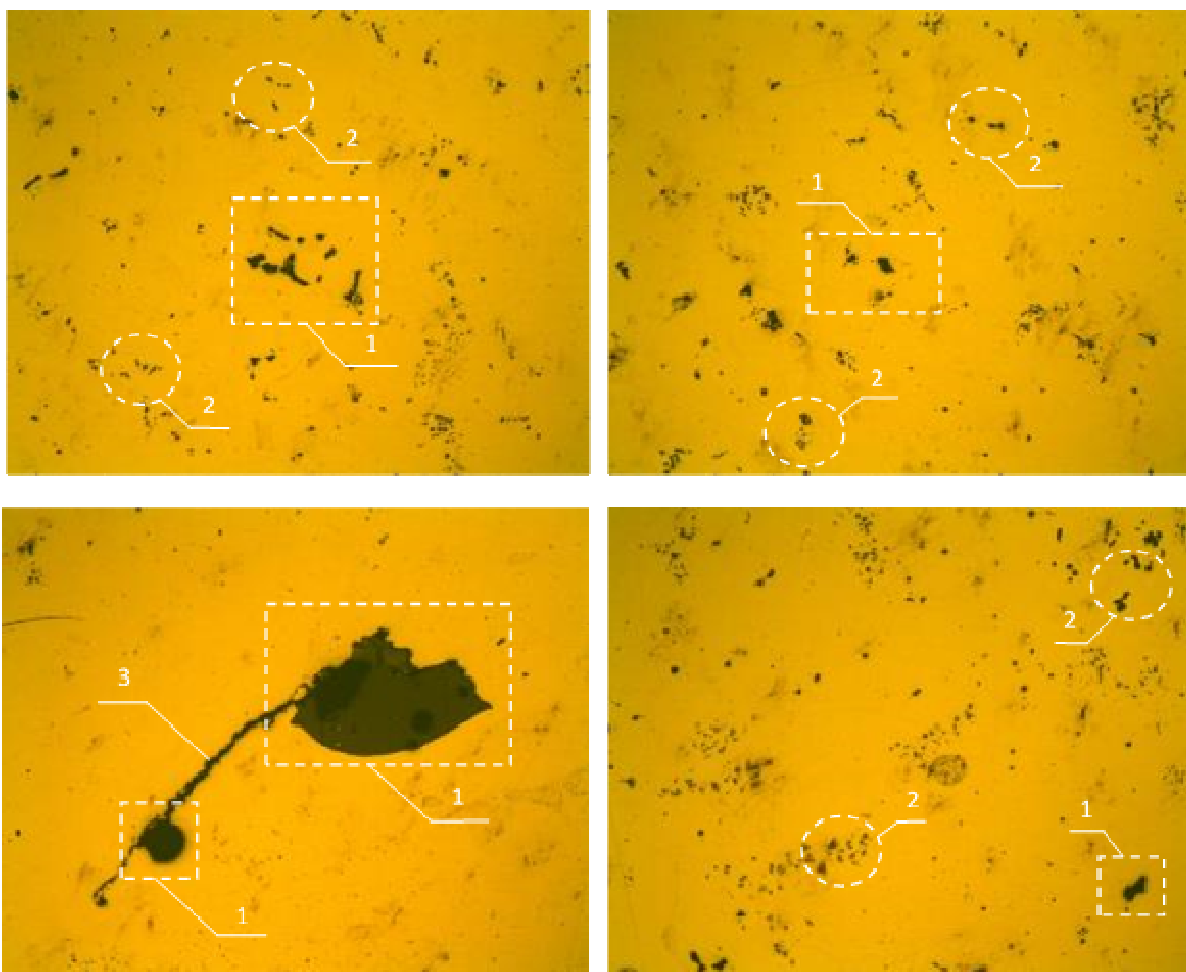
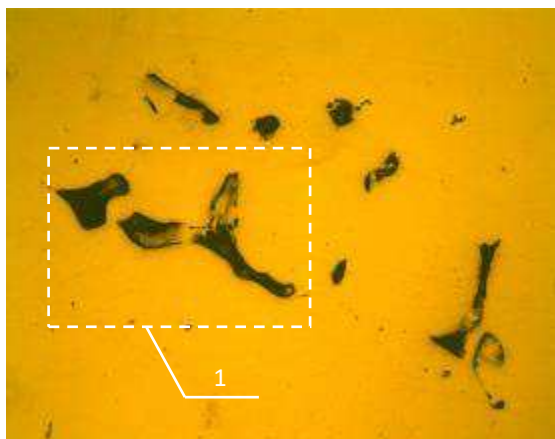
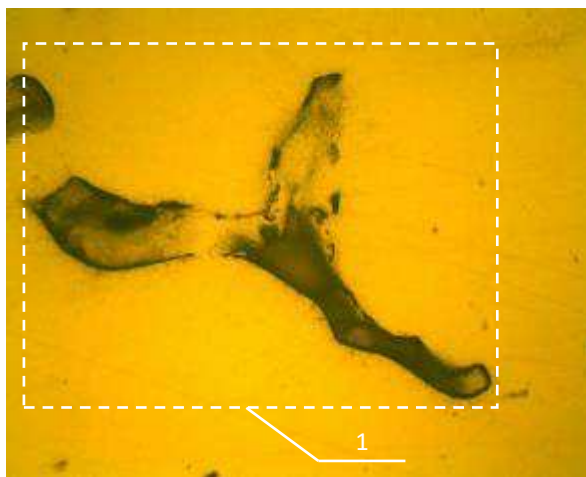
Izpētot iegūtos attēlus (12. – 17. att.), tika atklātas nemetāla ieslēgumu pēdas – plastiskie silikāti, gāzes dobumi (1. pozīcija) un punktveida oksīdi (2. pozīcija).

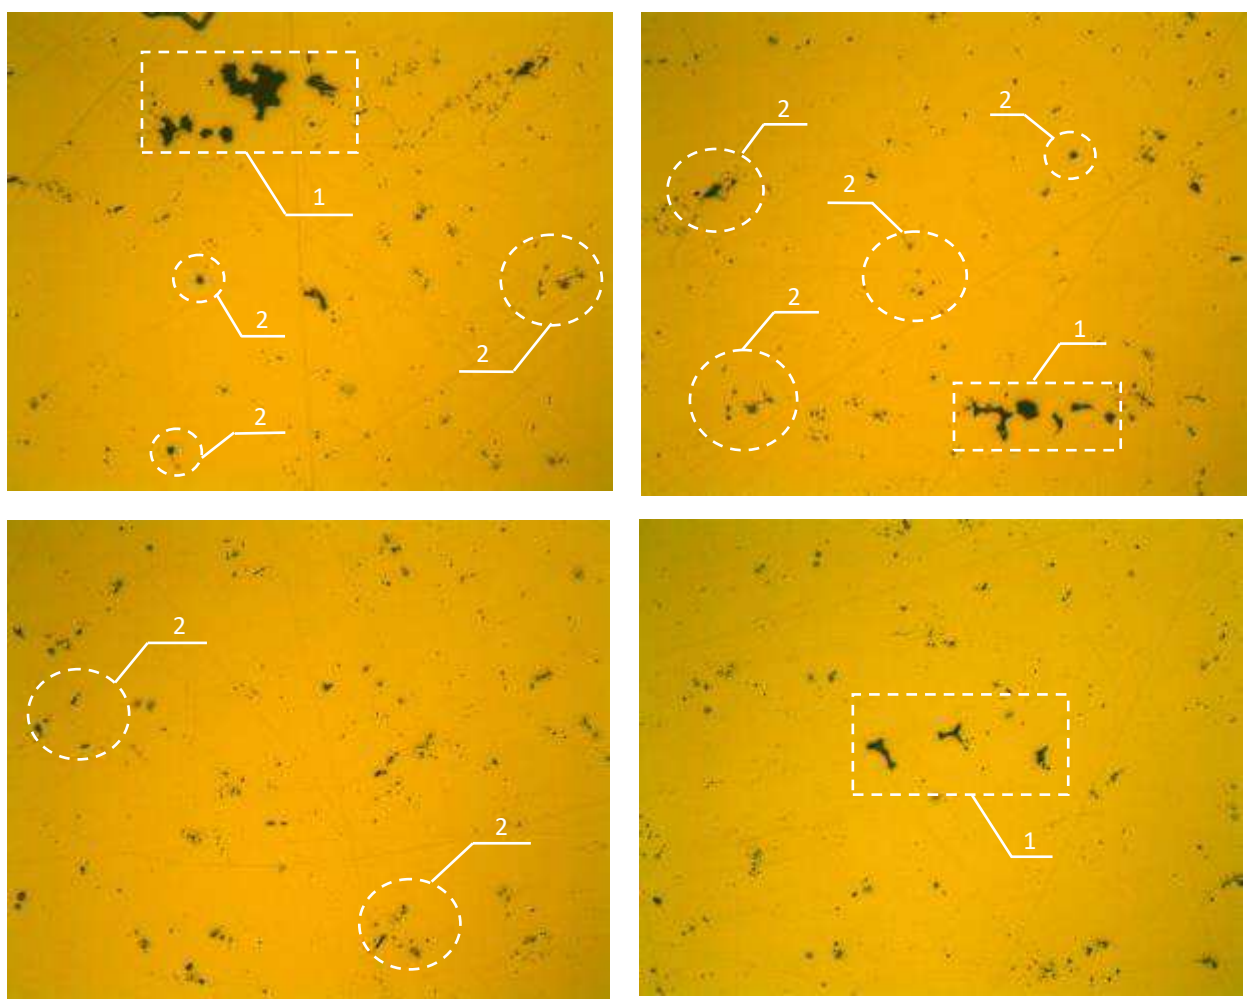
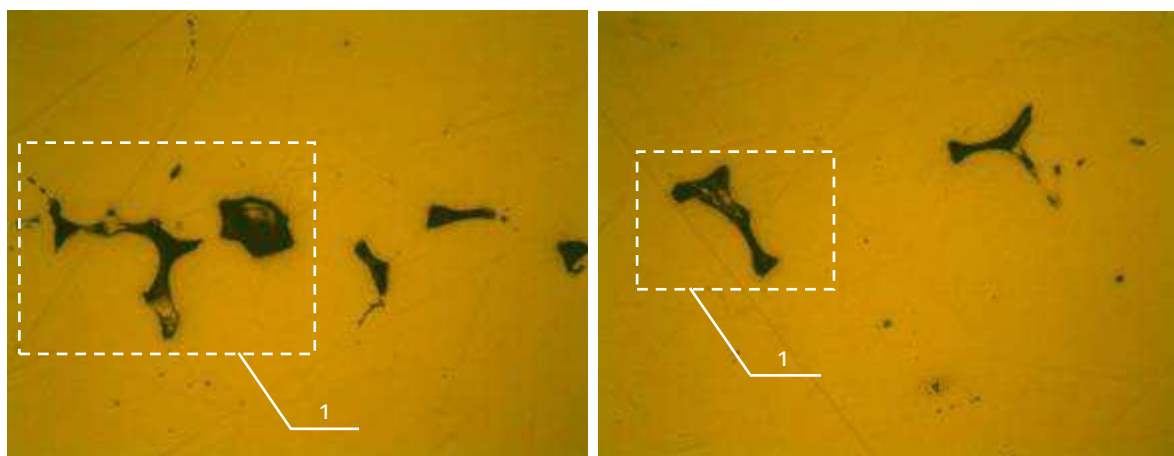
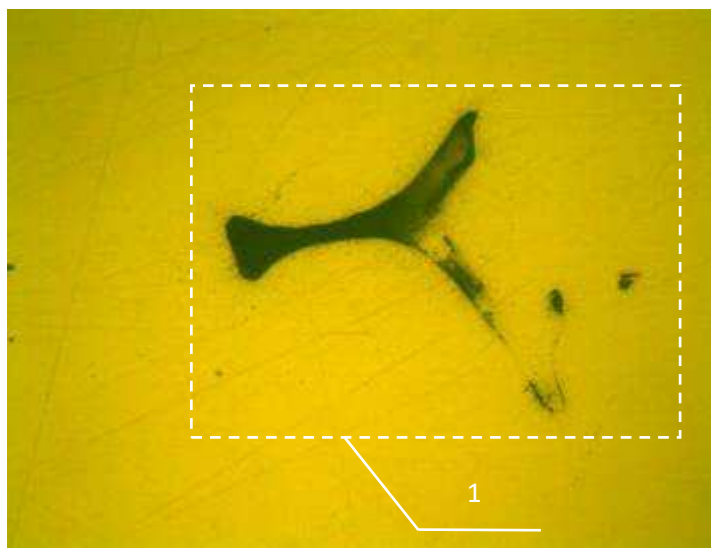
Izpētot iegūtos attēlus (18. – 20. att.), tika atklātas nemetāla ieslēgumu pēdas – plastiskie silikāti, gāzes dobumi (1. pozīcija) un punktveida oksīdi (2. pozīcija). Paraugam Nr. 1 (11.att., b, sk. 15. att.) pie 50-x palielinājuma konstatēti gāzes dobumi un plaisas starp tiem (3. pozīcija).

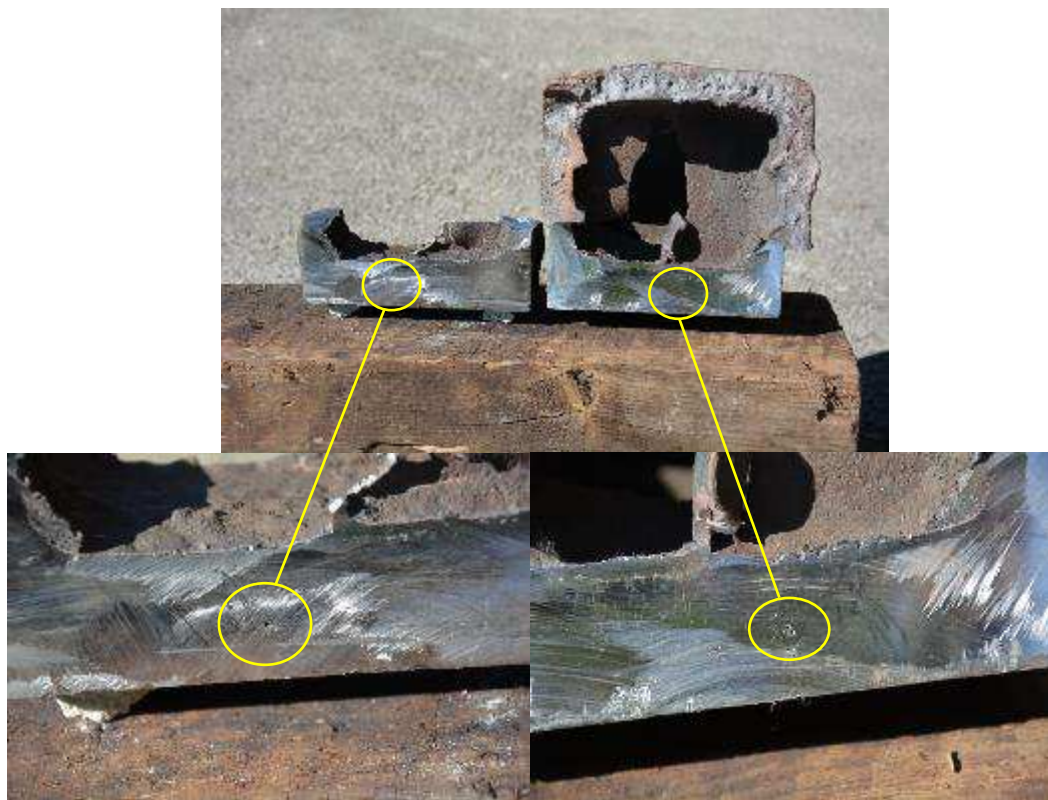
22. att. Sānu rāmis – garengriezums, gāzes dobums

Ekspluatācijas laikā minētie defekti sānu rāmja metālā bija par iemeslu plaisas izveidošanai un pakāpeniskai tās attīstībai, kā rezultātā notika rāmja lūzums.

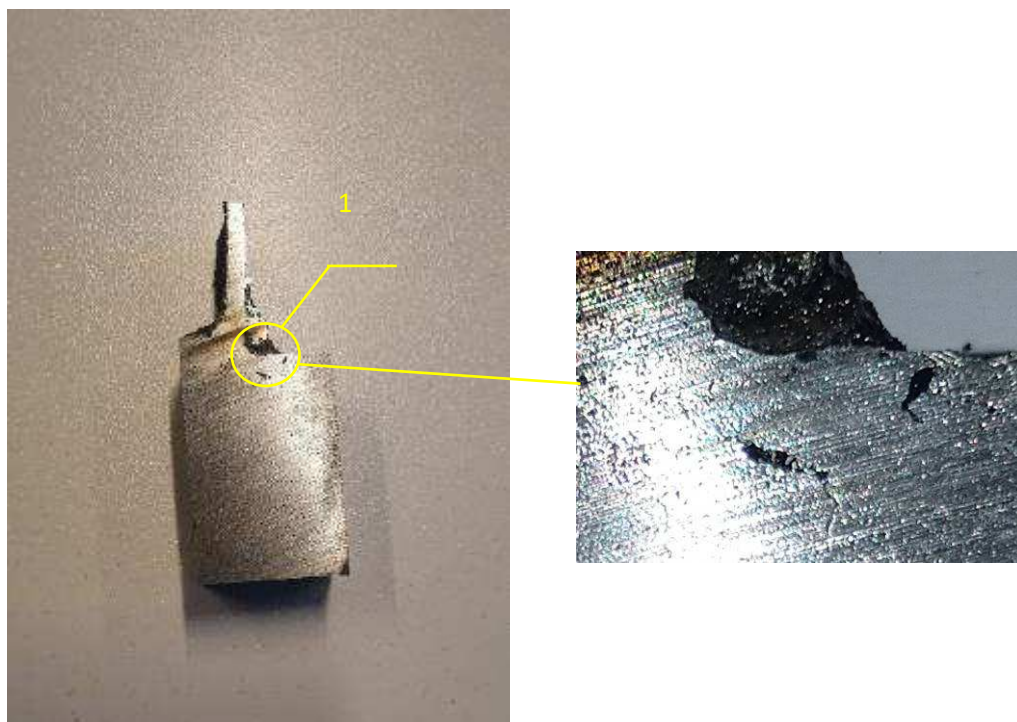
23. att. Sānu rāmja izgrieztais gabals: 1 – gāzes dobums

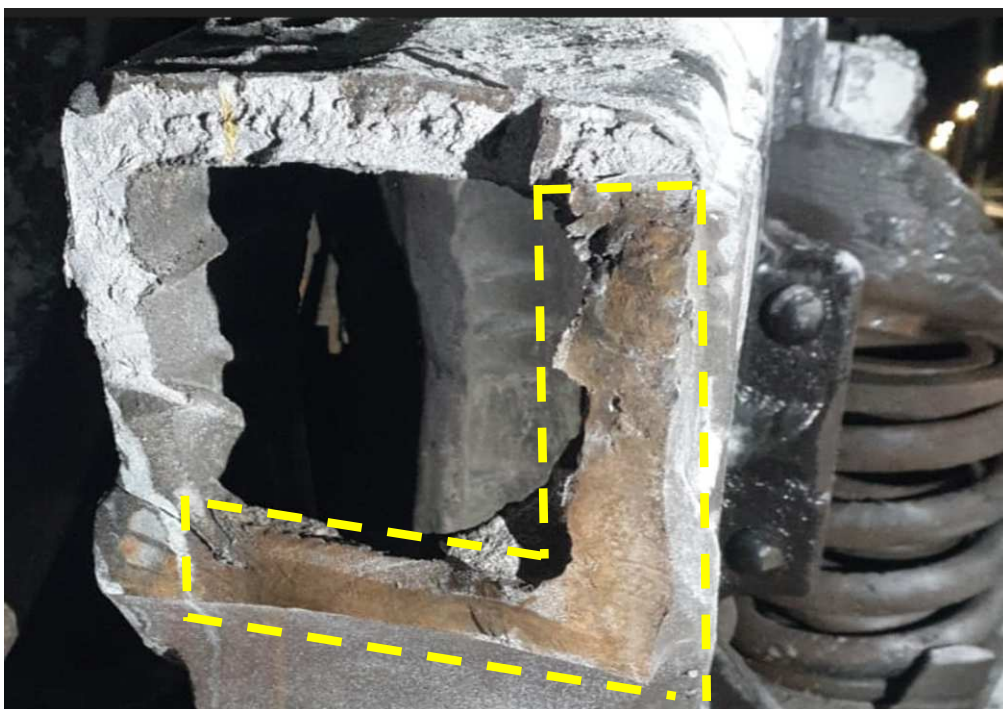
Ratiņu sānu rāmja izpētē konstatēts, ka uz lūzuma šķērssgriezuma virsmas atrodas rūsas pēdas, kas liecina par to, ka plaisa attīstījās pakāpeniski (sk. 26.att.). Plaisas attīstības viļņi (sk. 27.att.) lūzuma vietā attīstījušies līdz sānu rāmja lūzuma šķērssgriezuma ārējai virsmai.

Minētie fakti liecina, ka šī plaisa bija redzama pirms negadījuma un to bija iespējams atklāt, veicot ratiņu detaļu rūpīgu apskati vilcienu tehniskās apkopes laikā Daugavpils un Rēzeknes VTAP.

26.att. Rūsas pēdas lūzuma šķērsriezuma plaknē (foto uzņemts uzreiz pēc negadījuma)

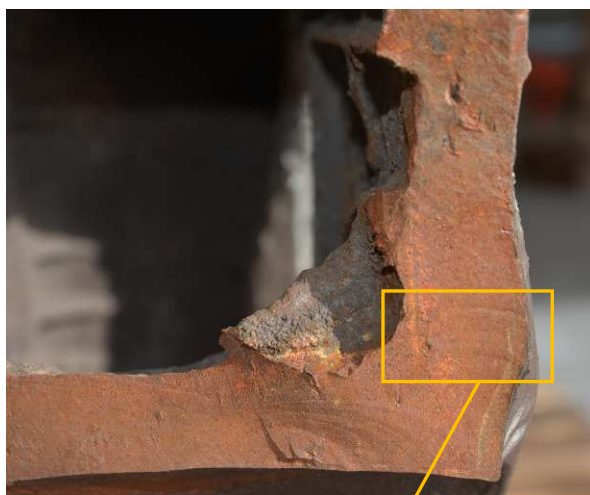
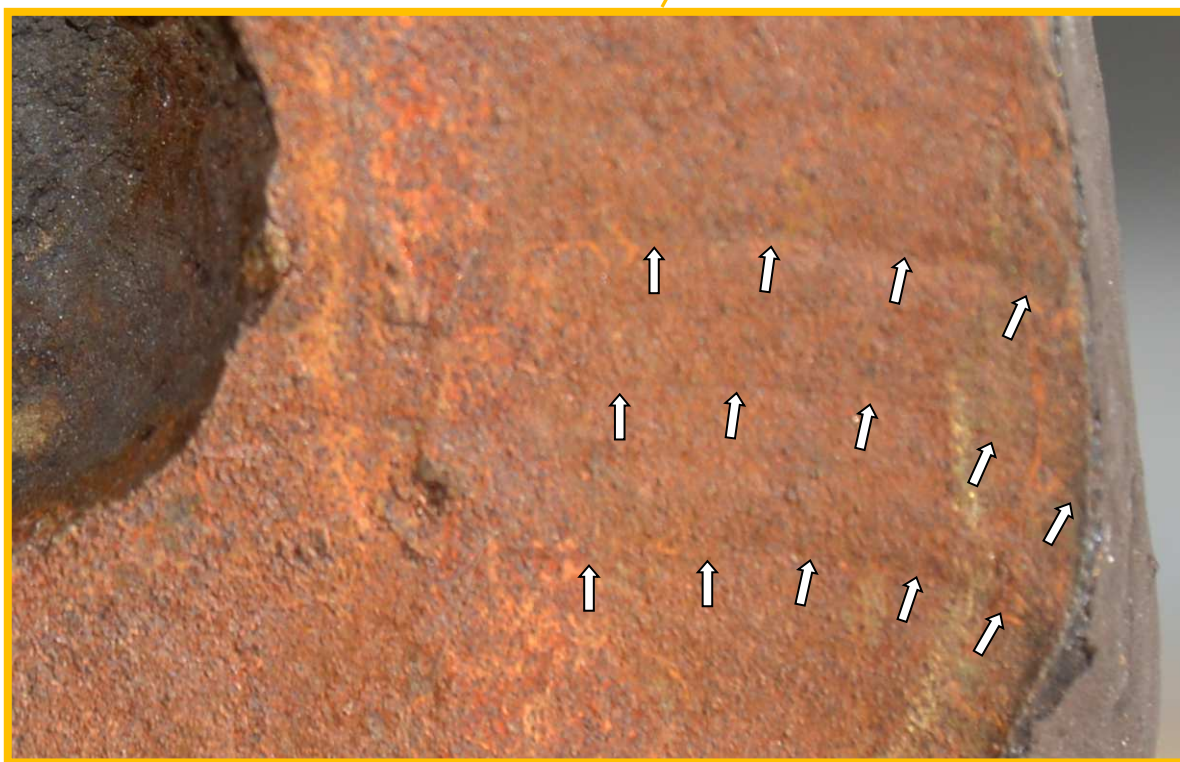
27.att. Plaisas attīstības pēdas (viļņi)

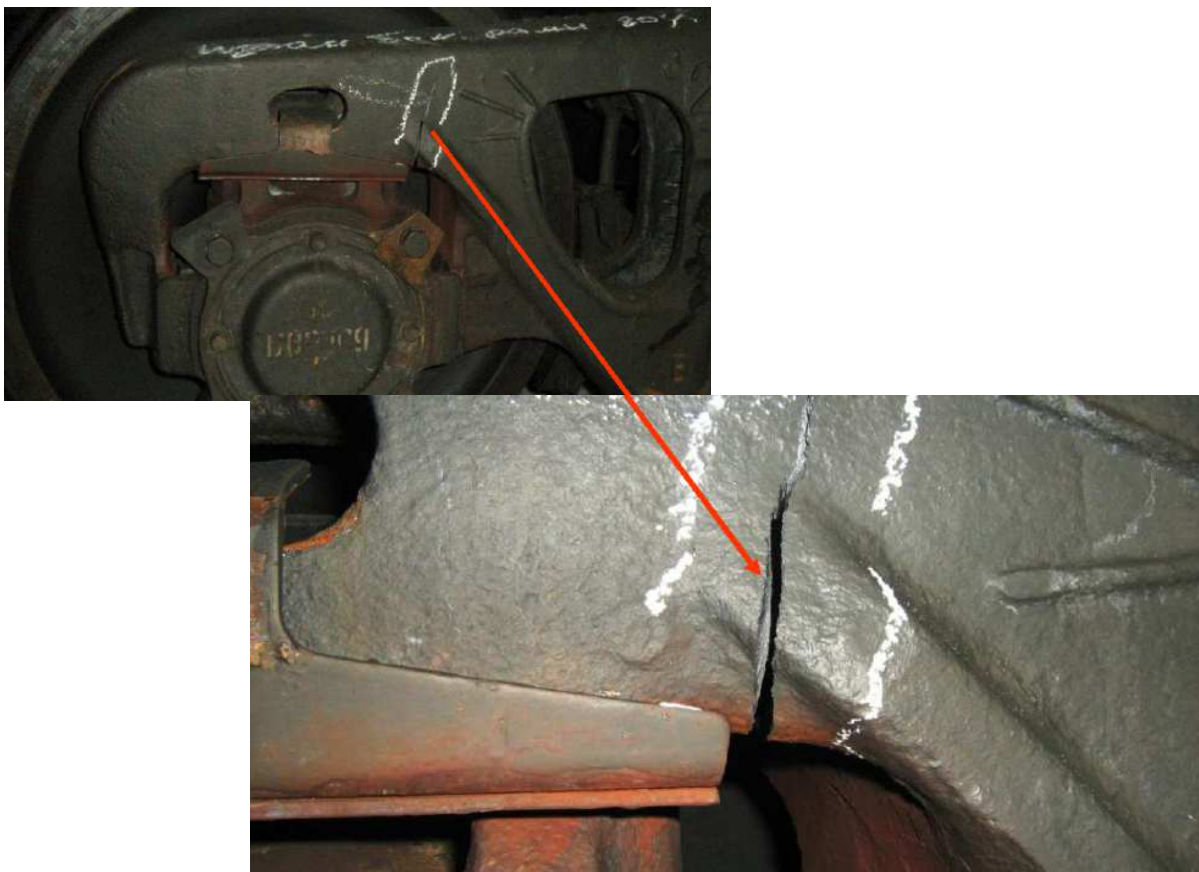
Vagonu ekspluatācijas pieredze (daži piemēri parādīti 28.1., 28.2., 28.3.att.) rāda, ka šāda tipa plaisas vagonu apskatītāji (remontētāji) var atklāt, veicot vagonu tehnisko apkopi.

28.1.att. Plaisa atklāta 2009.gada 16.decembrī Ljansasovas VTAP (RŽD), veicot tehnisko apkopi vagonam Nr. 62962865

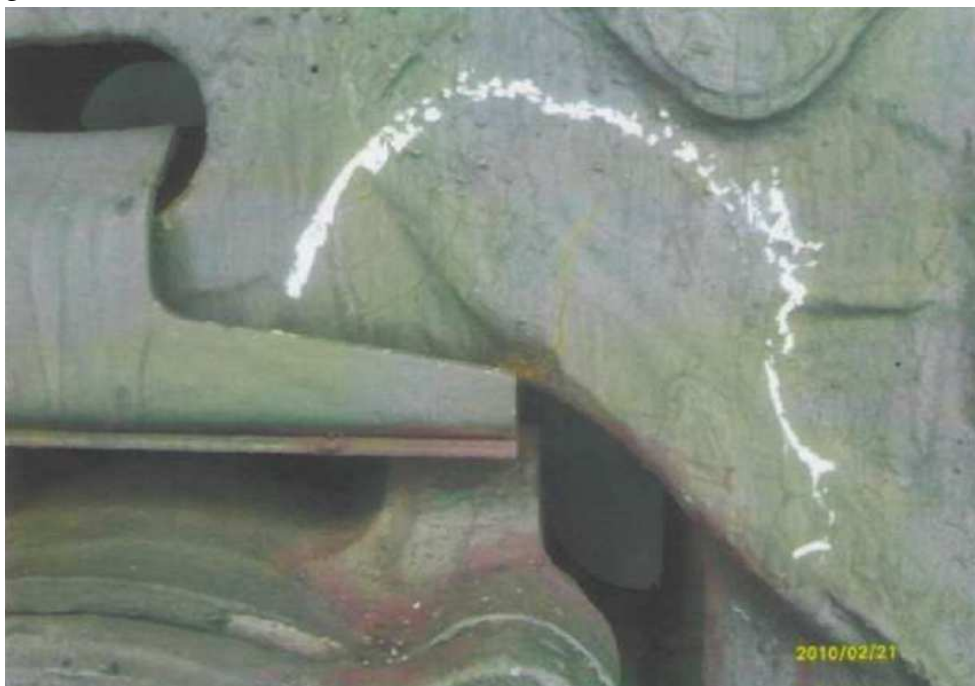
28.2. att. Plaisa atklāta 2010.gada 21.februārī Lostas stacijā (RŽD), veicot tehnisko apkopi vagonam Nr. 56263585

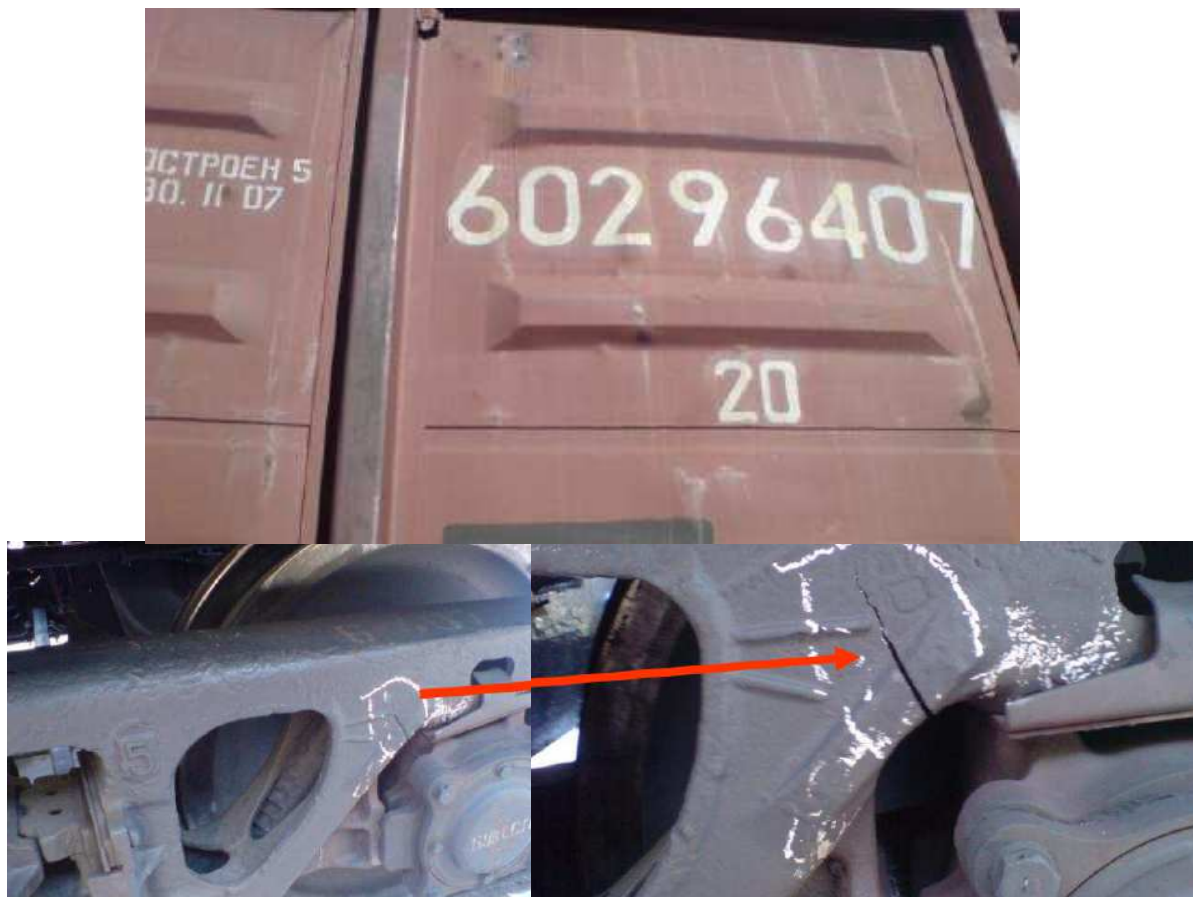
28.3. att. Plaisa atklāta 2010.gada 19.martā Taksimo VTAP (RŽD), veicot tehnisko apkopi vagonam Nr. 60296407

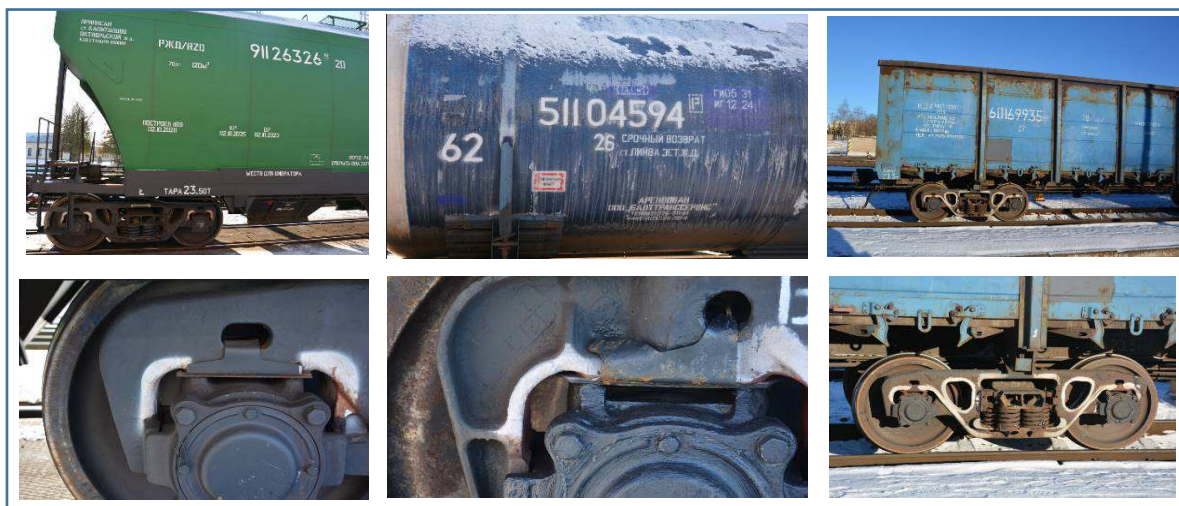
29.att. Nokrāsoto ratiņu sānu rāmju R55 zonu piemēri

Izmeklēšanās gaitā konstatēts, ka vairākiem citām valstīm piederošajiem vagoniem ratiņu sānu rāmju R55 zonas nokrāsotas baltā krāsā (sk. 29.att.). Tas tiek darīts, lai, veicot defektoskopiju plānotā remonta laikā un vagonu tehniskās apkopes laikā, izpildītāji varētu labāk saredzēt plaisas R 55 zonās un, nepieļaut sānu rāmju lūzumus un novērst iespējamās smagas sekas ratiņu sānu rāmju lūzuma gadījumā.

Izskatāmajā negadījumā sānu rāmja R55 zonas nebija nokrāsotas.
