Transporta nelaimes gadījumu un incidentu izmeklēšanas birojs

## IZMEKLĒŠANAS NOBEIGUMA PĀRSKATS Nr. 5-02/2-20

**2020. gada 2. aprīļa dzelzceļa satiksmes drošības pārkāpums  
Šķirotavas stacijā**

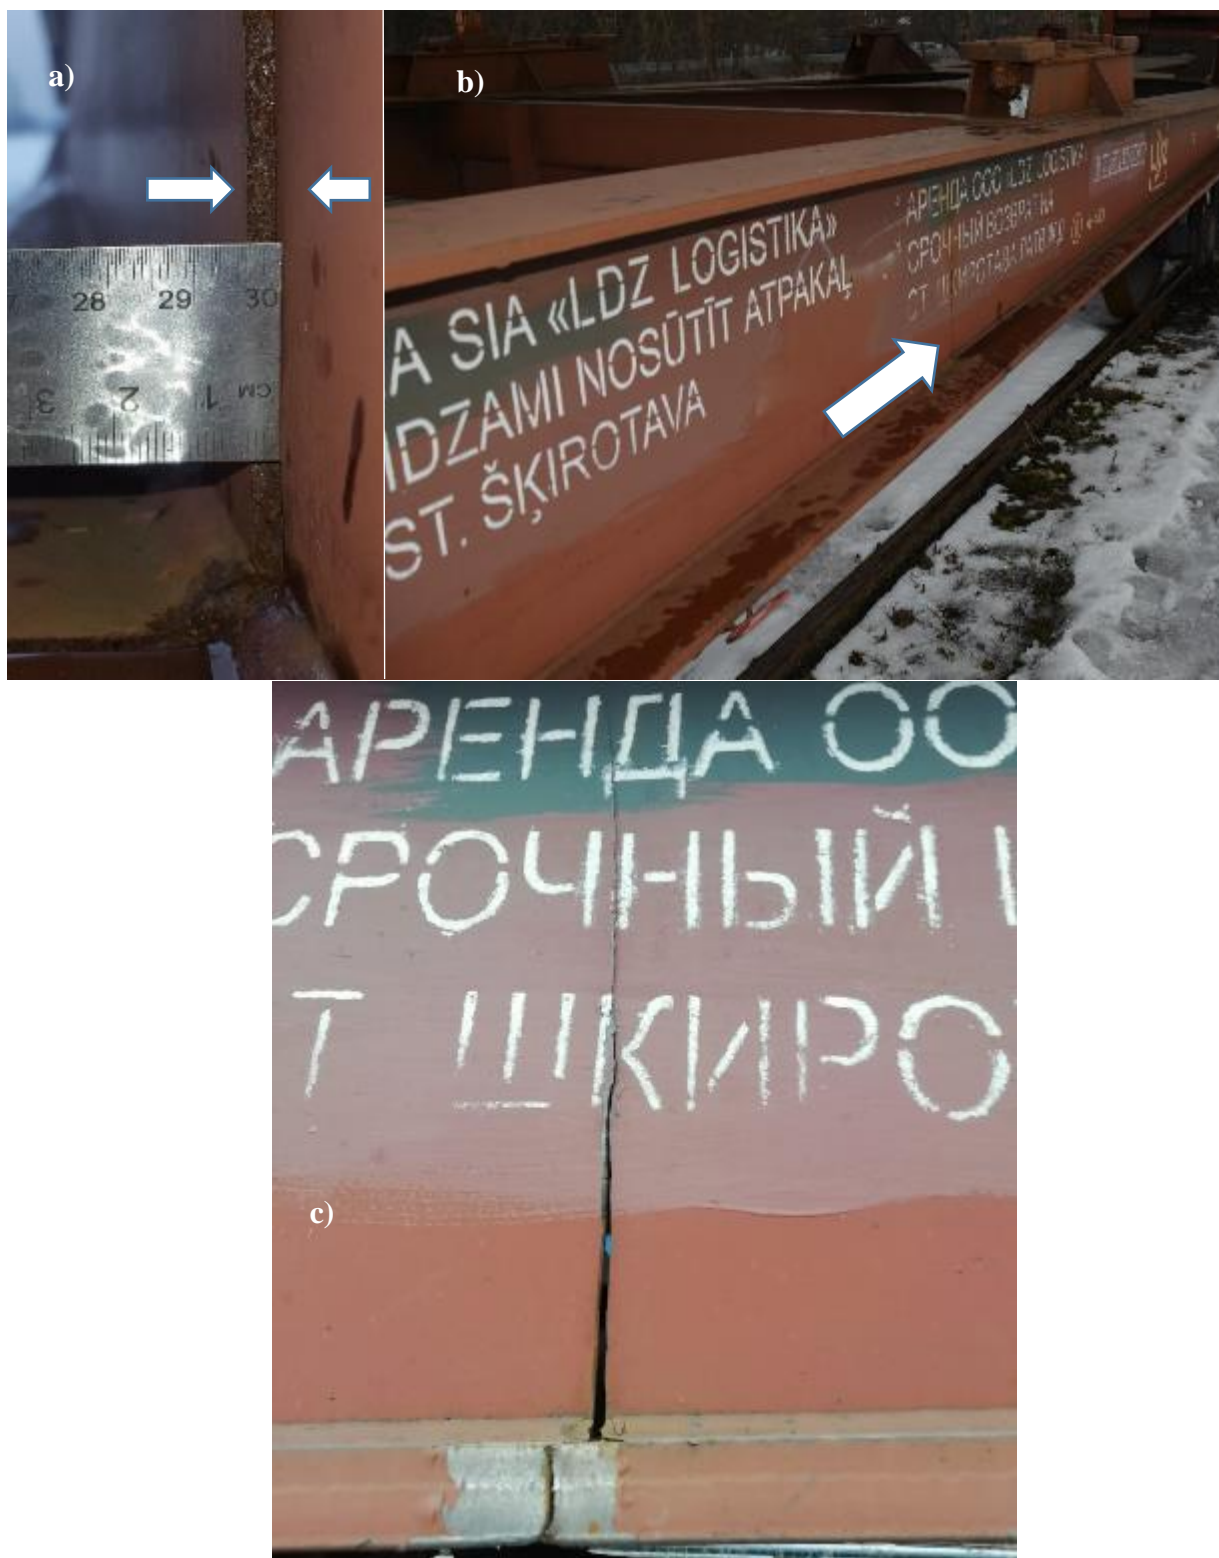
9.att. Plaisas redzamība dažādos rakursos

Atbildot uz jautājumu “Kāpēc vagona rāmja plaisa netika atklāta vilciena apskates laikā?”, var pieļaut, ka nolūzuša rāmja daļu sašķiebuma dēļ (9.att. a) plaisa, īpaši tās daļa vertikālajā sijas plauktā, apskatot no vienas puses (zem leņķa), nebija skaidri redzama (9.att. b), bet, rūpīgi apskatot rāmi no ārpuses, šī plaisa bija viegli atklājama (9.att. c).

a) rāmja daļu sašķiebums, b) skats zem leņķa, c) tiešs skats no ārpuses

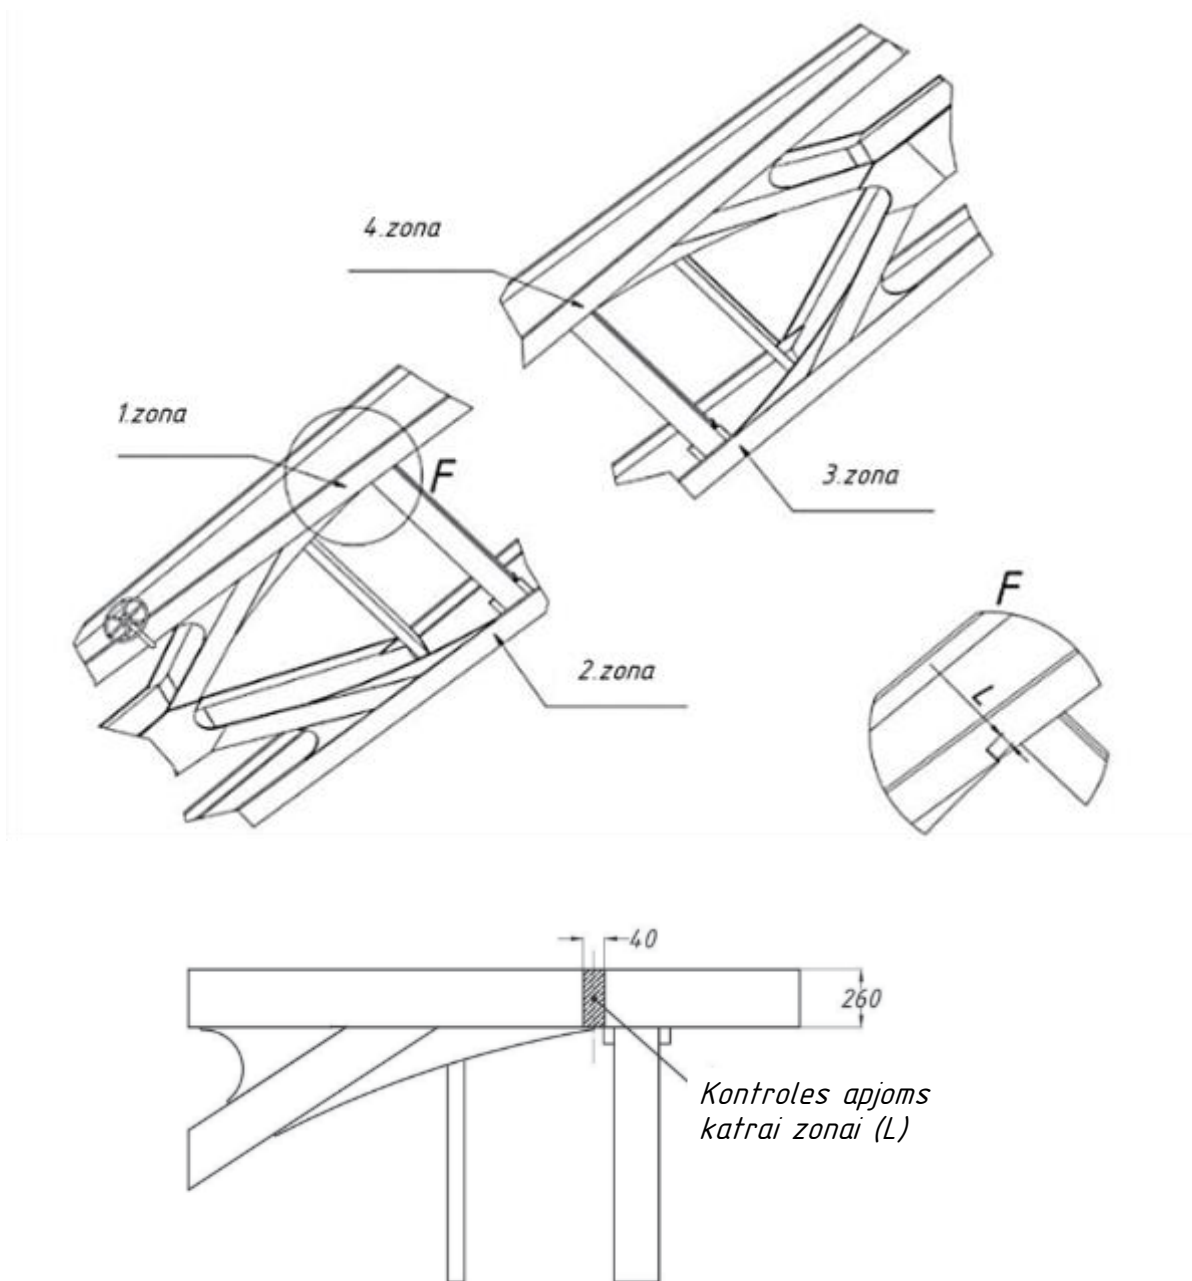
12.att. Problēmu zonas un kontroles apjoms  
(zonu numerācija parādīta, skaitot no vagona priekšējā gala).

Eksperti apsekoja 20 platformas uz plaisu esamību un konstatēja šādas problēmu zonas (sk. 12.att.):

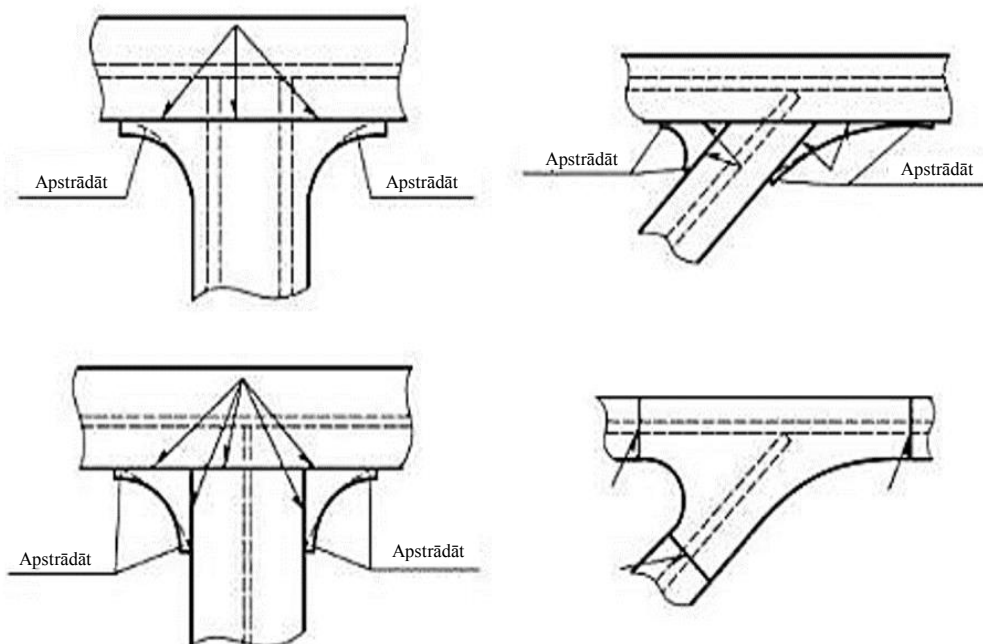
13. att. Pastiprinājuma stūra plātņu savienojums starp dažādiem elementiem

3. Praktiski visās platformās ar plaisām pastiprinājuma stūra plātņu savienojums ar garenijas apakšējo plauktu tika izpildīts, pārkāpjot GOST EN 150853-2015 “Dzelzceļa transports. Dzelzceļa transporta līdzekļu un to elementu metināšana. 3. daļa. Prasības projektēšanai”, GOST 30242-97 “Savienojumu defekti, veicot metālu metināšanu ar kausēšanu. Klasifikācija, apzīmēšana un definīcijas” (tālāk tekstā - GOST 30242-97) un Instrukcijas TI 25000.00042 rekomendācijas.

4. Lai nodrošinātu slodzes laidenu nodošanu starp konstrukciju daļām, salāgotām zem dažādiem leņķiem, tiek ieteikts joslu elementu savienojumu izpildīt ar saduršuvēm ar pilnīgu iekausēšanu caur starpelementiem, stūra plātnēm vai palielināt gala iecirkņa garumu vienam no savienojamiem elementiem. Turklāt pārejas vietas kopā ar šuvju galiem ieteicams apstrādāt pa rādusu ne mazāku par 65 mm. 13. att. parādīts, kā jāveic pastiprinājuma stūra plātņu savienojumu starp dažādiem elementiem.

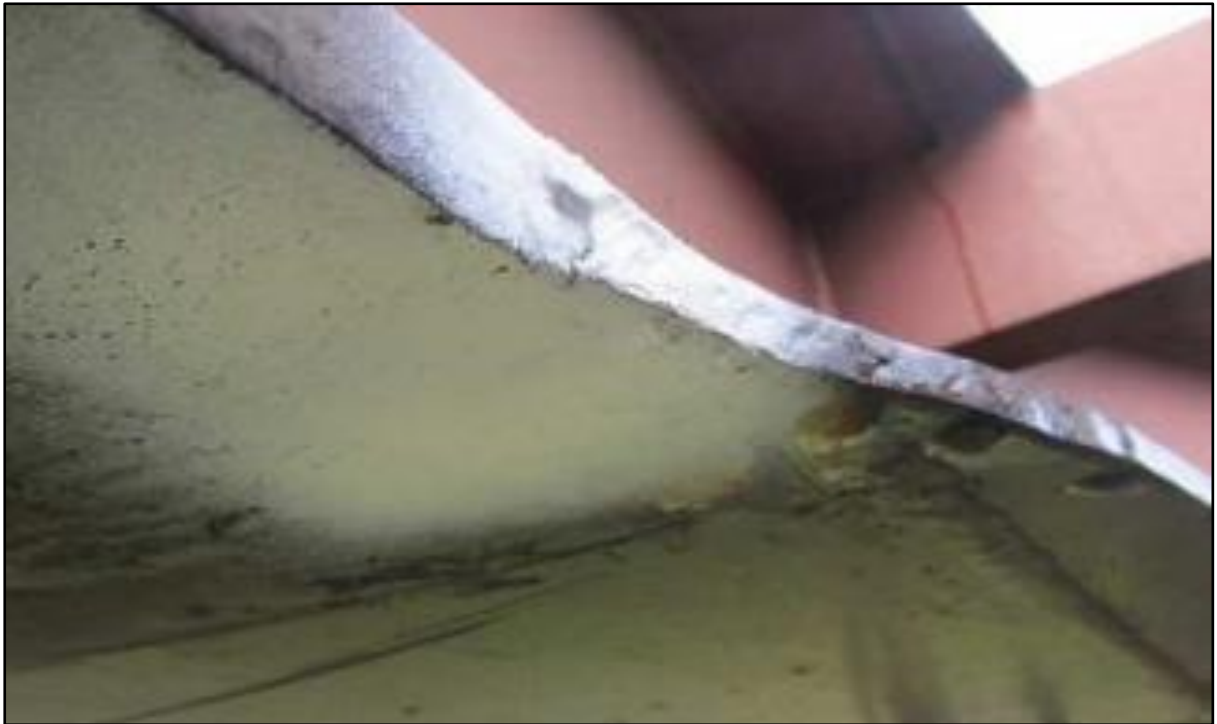
14. att. Stūra plātnes pievienojuma plauktam zona, kas izpildīta ar laidenu pāreju uz platformas Nr. 94962040

6. Stūra plātnes pievienojuma plauktam zonā, kas izpildīta ar laidenu pāreju (14.att.), pat ja tajā ir metinājuma šuvju defekti, noguruma plaisas līdz šim laikam nav atklātas.

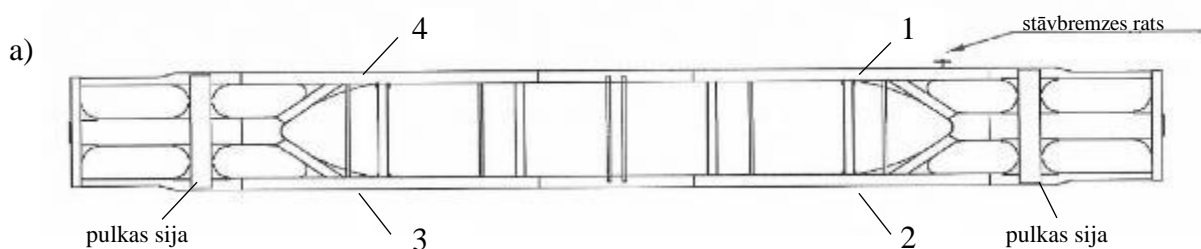
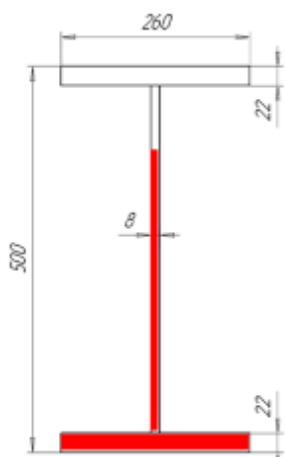
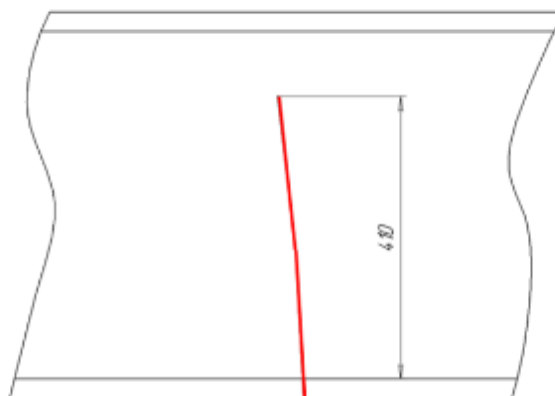
19.att. Platformas Nr. 94963246 rāmja sānu sijas plaisu izmēri problēmas zonās

Papildus tam Izmeklēšanas birojs apsekoja vagonu - platformu Nr. 94963246 uz plaisu esamību problēmu zonās. Apsekošanas rezultāti – a) problēmas zonu izvietojums; b) fotogrāfijas ar plaisu izmēriem; c) 2. zonas plaisas izvietojuma shēma, - parādīti 19.att.

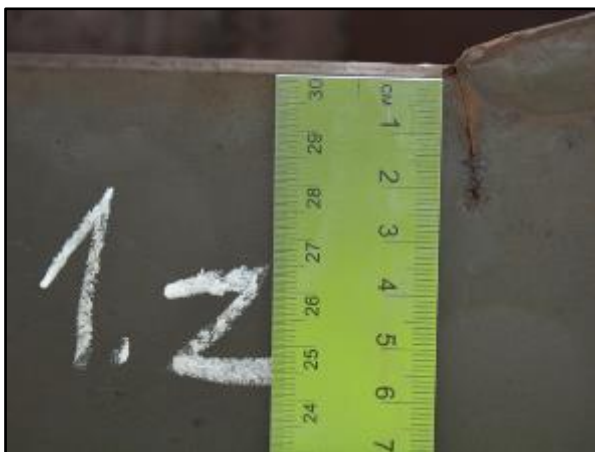
Plaisa 15 mm garumā

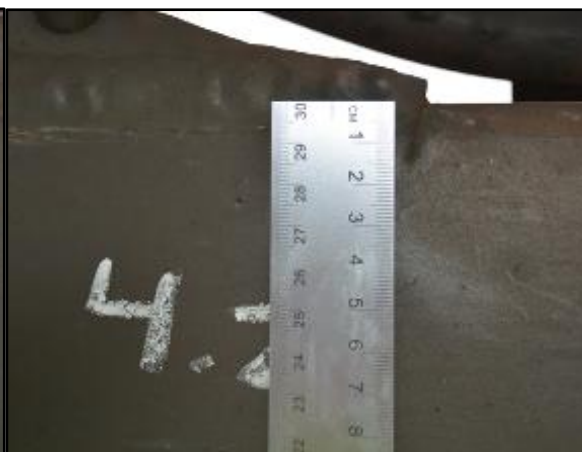
Plaisa 25 mm garumā

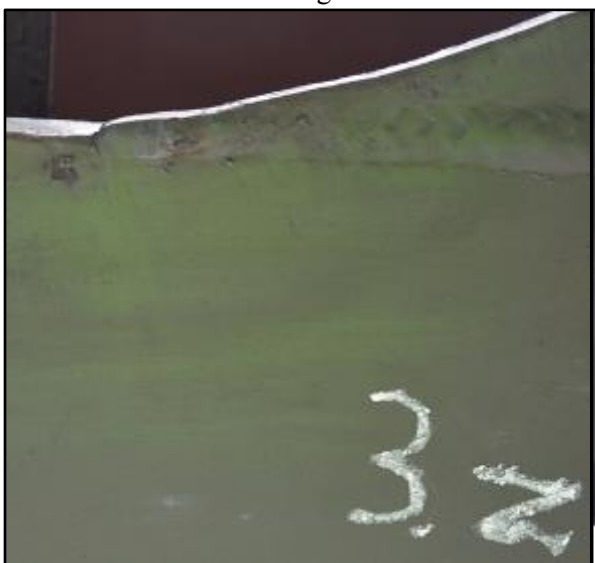
Plaisas nav

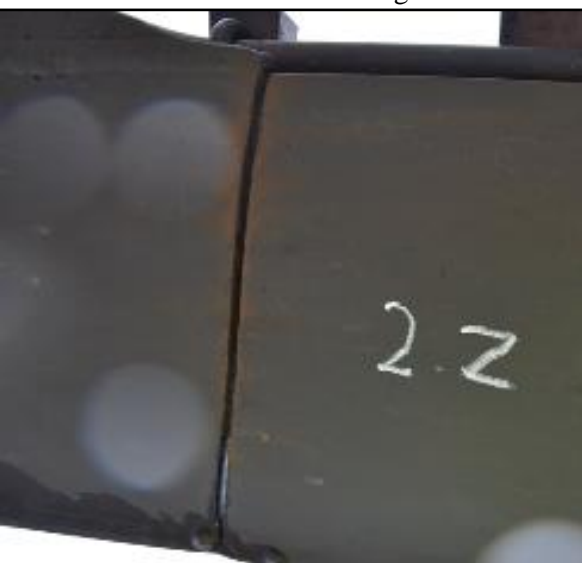
Plaisa visā sānu rāmja apakšējā horizontālā plaukta šķērsgriezumā

Nemot vērā vislielākās vecas plaisas raksturu (sk.19.att. b un c) un SIA “Baltijas sertifikācijas centrs” tehniskās ekspertīzes secinājuma 2.p. datus, var secināt, ka šī plaisa ilgstoši pāstāvēja un nebija atklāta plānotā remonta laikā 2019. gada 23. oktobrī Radviļišķu vagonu remonta depo.

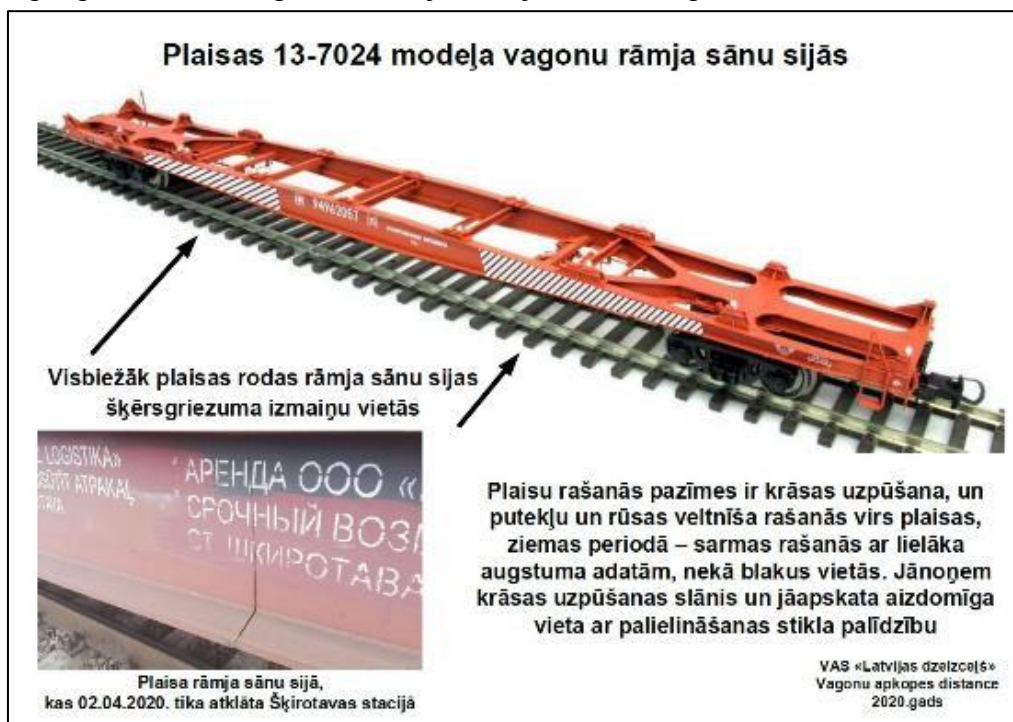
20.att. Informatīvā pamācība (atgādne) par iespējamām 13-7024 tipa (modeļa) vagonu (platforma lieltonnāžas konteineru pārvadāšanai) rāmju bojājumiem

Analizējot šo informatīvo materiālu, var secināt, ka tas tikai daļēji atspoguļo esošo situāciju ar plaisām, jo šāda tipa plaisu sākuma veidošanās vietas ir no sānu sijas iekšpuses (atgāžņa un sānu rāmja apakšējās joslas savienojuma zonās), un tieši tur pirmkārt jāmeklē bojājumi. Zīmējumā parādītā ārējā plaisa ir no iekšpuses savlaicīgi nepamanītas plaisas attīstības rezultāts. Turklāt situācijas analīze parādīja, ka plaisas var rasties četrās zonās, bet zīmējumā parādītas tikai divas.
