Transporta nelaimes gadījumu un incidentu izmeklēšanas birojs

## **IZMEKLĒŠANAS NOBEIGUMA PĀRSKATS**

### **Nr. 5-02/1-20**

**Negadījums uz pārbrauktuves 2020. gada 4. aprīlī dzelzceļa posmā  
Ilmāja - Kalvene**

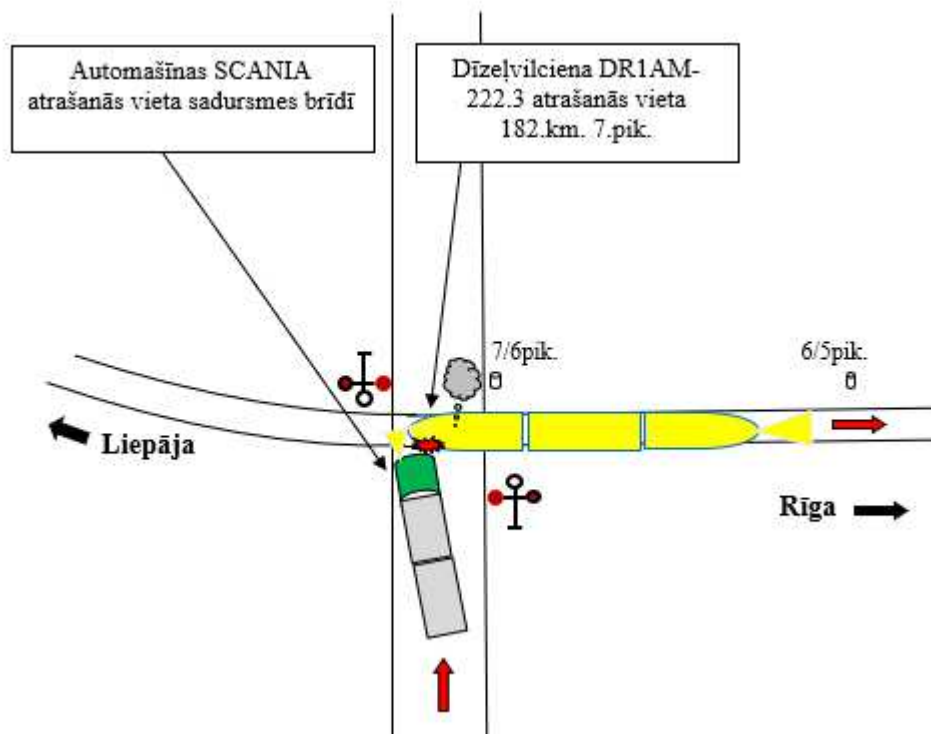
2. att. Sadursmes vietas shēma (attēls no AS “Pasažieru vilciens”)

Pārbrauktuve bija aprīkota ar automātisko pārbrauktuves gaismas un skaņas signalizāciju. Pārbrauktuves signalizācija ieslēdzās automātiski, kad vilciens aizņēma pārbrauktuves tuvošanās iecirkni. Kravas automašīnas un dīzeļvilciena atrašanās vietas shēma sadursmes brīdī attēlota 2. attēlā.

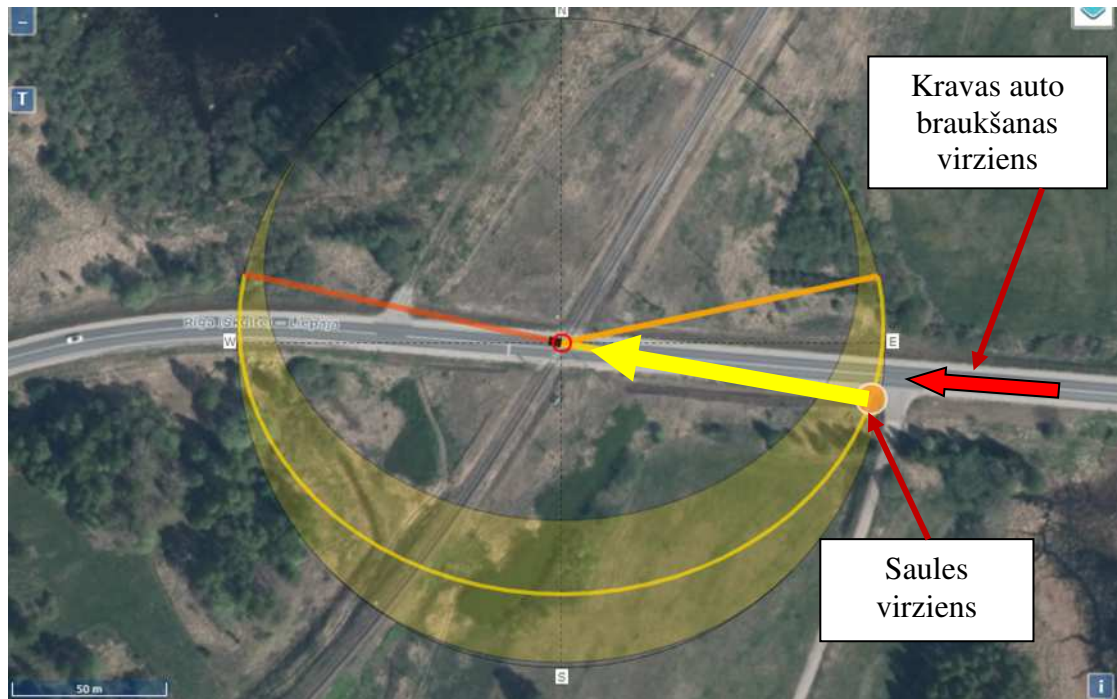
4.att. Saules virziens (attēls no <https://www.suncalc.org/#/56.5943,21.6357,19/2021.04.04/08:40/1/>)

Kā redzams 4. attēlā, negadījuma brīdī saule spīdēja pārbrauktuves lietotājam no aizmugures kravas automašīnas braukšanas virzienā.

Galvenokārt saule ietekmē redzamību, ja spīd braucējam no priekšas, nevis no aizmugures. Šīs pārbrauktuves luksoforu signalizācija ir aprīkota ar LED tipa spuldzēm, kuru ugunis ir labi redzamas pat saules gaismas ietekmē. Ņemot vērā minēto, izmeklēšanas gaitā netika konstatēts, ka laika apstākļi varētu būt negadījuma cēlonis vai veicinošais faktors.

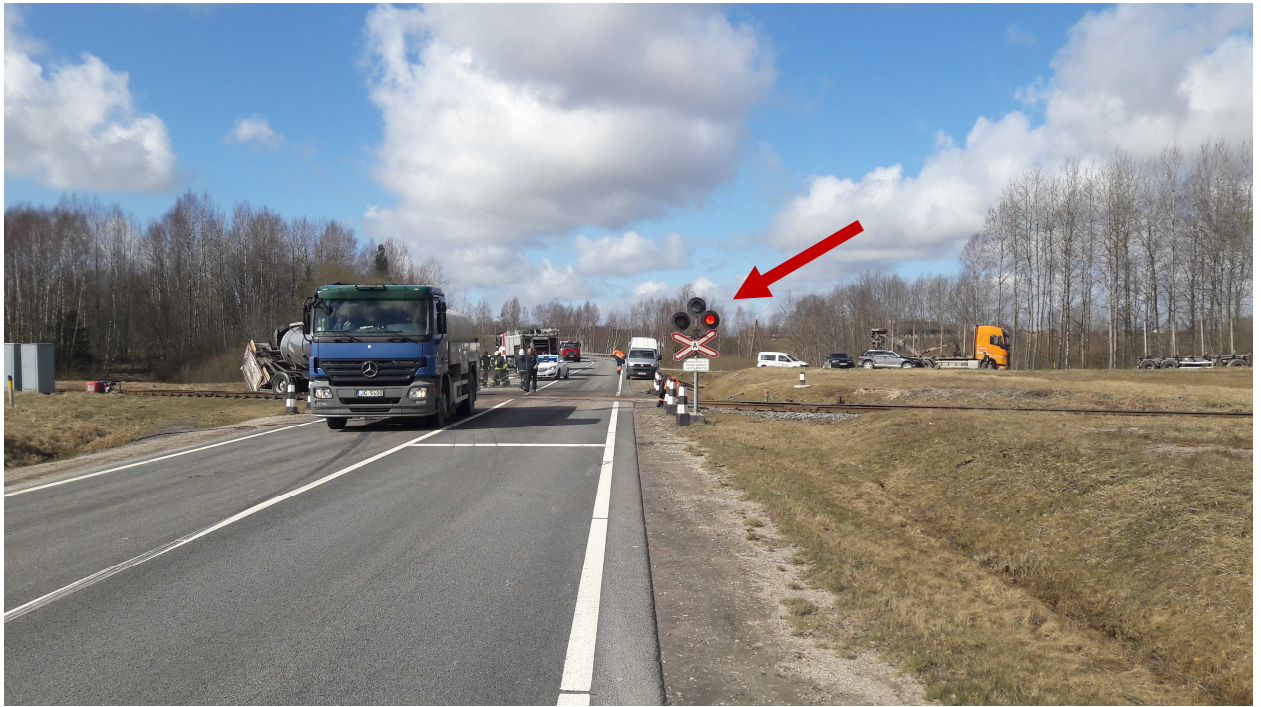
9.att. Pārbrauktuves luksofors darbojas

Ierodoties negadījuma vietā, Transporta nelaimes gadījumu un incidentu izmeklēšanas biroja izmeklētāji konstatēja, ka automātiskā pārbrauktuves signalizācija un skaņas signāls darbojas kā redzams 9. attēlā. Pārbrauktuves luksofora sarkanās ugunis deg pārmaiņus un ir labi redzamas no autoceļa. Braucot ar autotransportu Liepājas virzienā, vilciena redzamību no autoceļa nedaudz traucē krūmi, kas atrodas aiz autoceļa un dzelzceļa zemes nodalījuma joslas robežas.

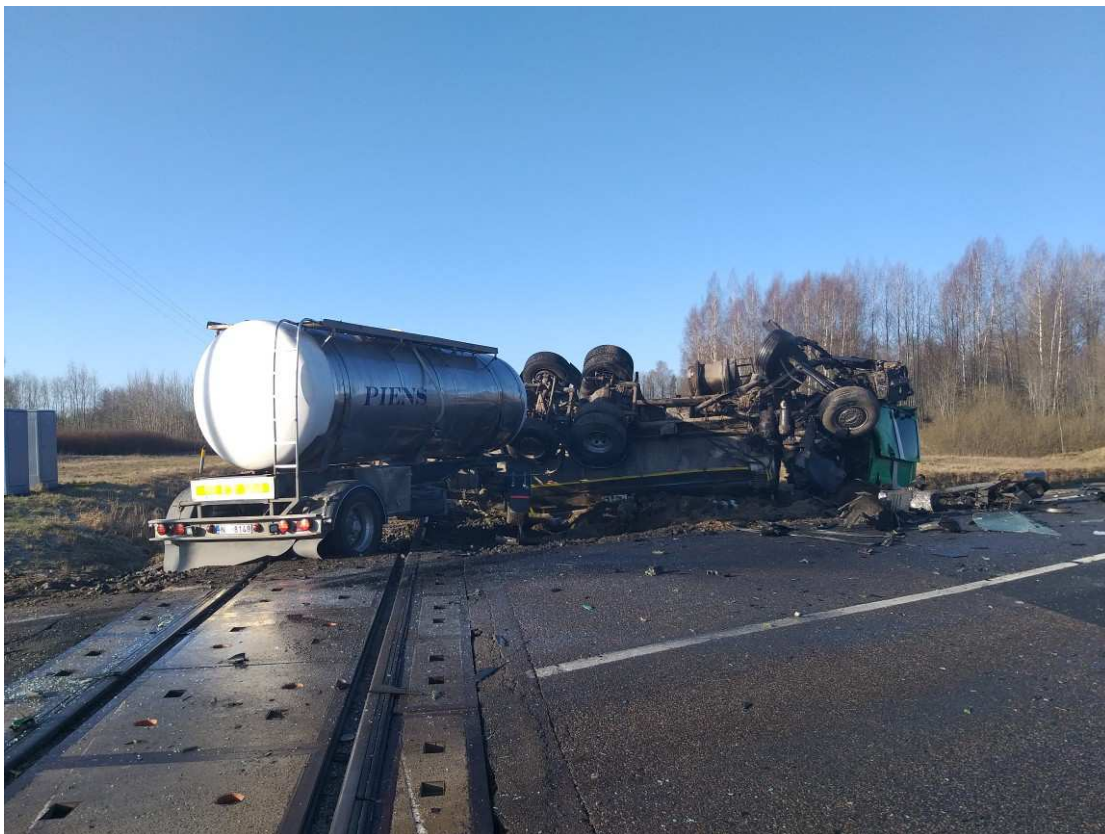
*10. att. Negadījumā cietusī kravas automašīna*

Apskatot vilcienu, bija redzams, ka kravas automašīna bija ietriekusies vilciena pēdējā vagona motorratīņos un virsbūvē no labās puses vilciena braukšanas virzienā (skat. 12. att.). Šī trieciena rezultātā vilciena pēdējais vagona (motorvagona) bija nobraucis no sliedēm.

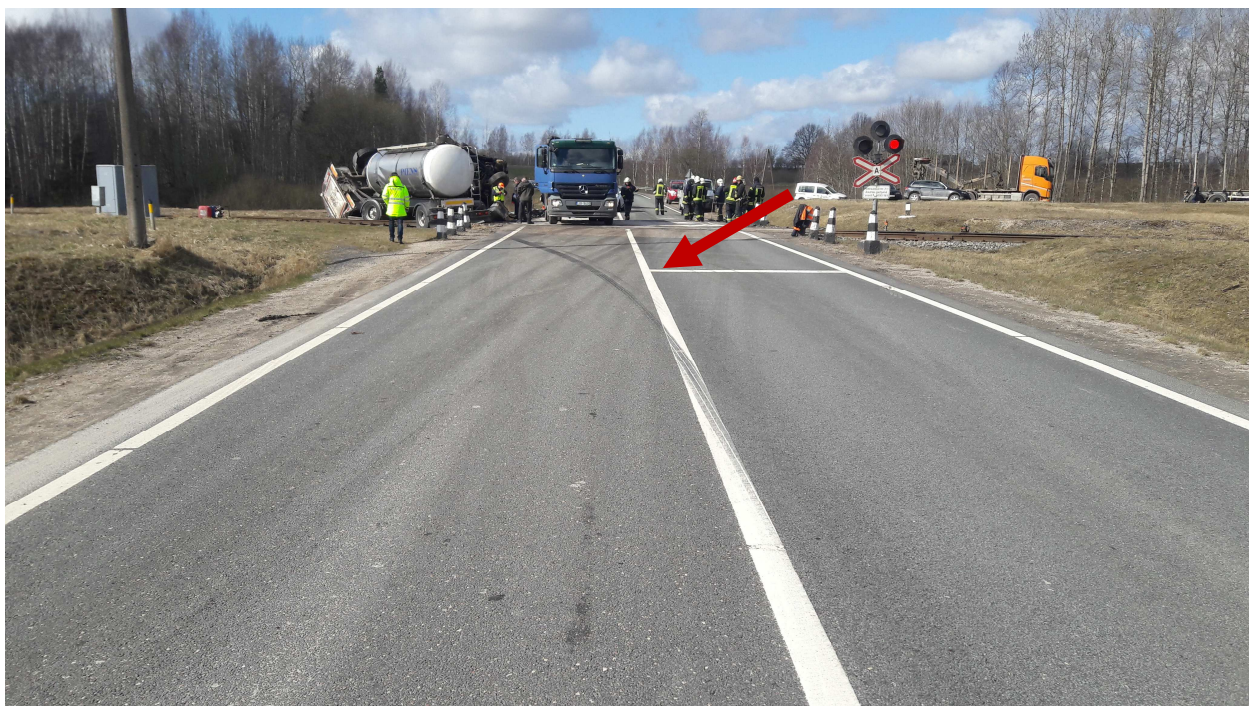
*11. att. Kravas automašīnas bremzēšanas pēda*

Autoceļa kreisajā joslā bija redzama kravas automašīnas viena vienlaidus bremzēšanas pēda 37 metru garumā (skat. 11. att.). Kravas automašīnas spidometrs trieciena brīdī bija apstājies pie ātruma 40 kilometru stundā.

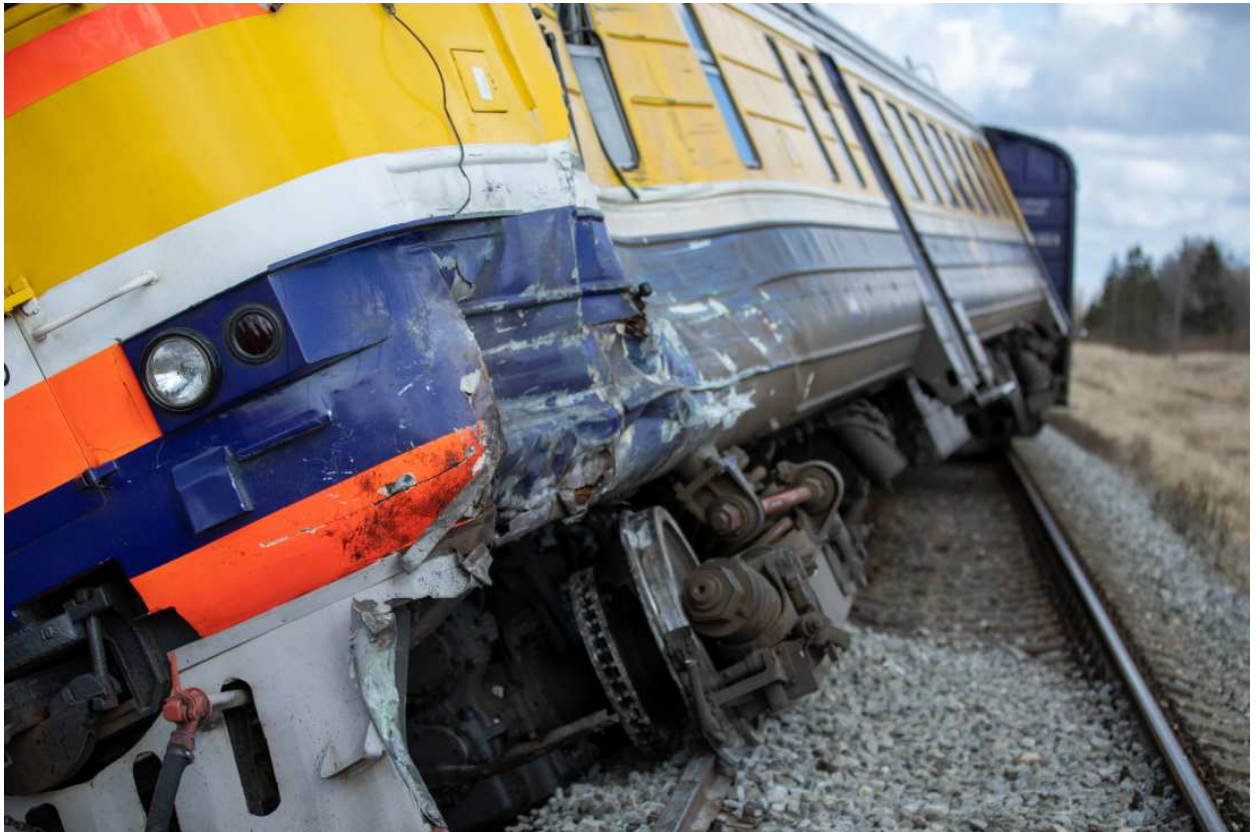
12. att. Dīzelvilciena motorvagens pēc sadursmes

Pēc sadursmes vilciena astes vagona atradās 126 metrus no kravas automašīnas.

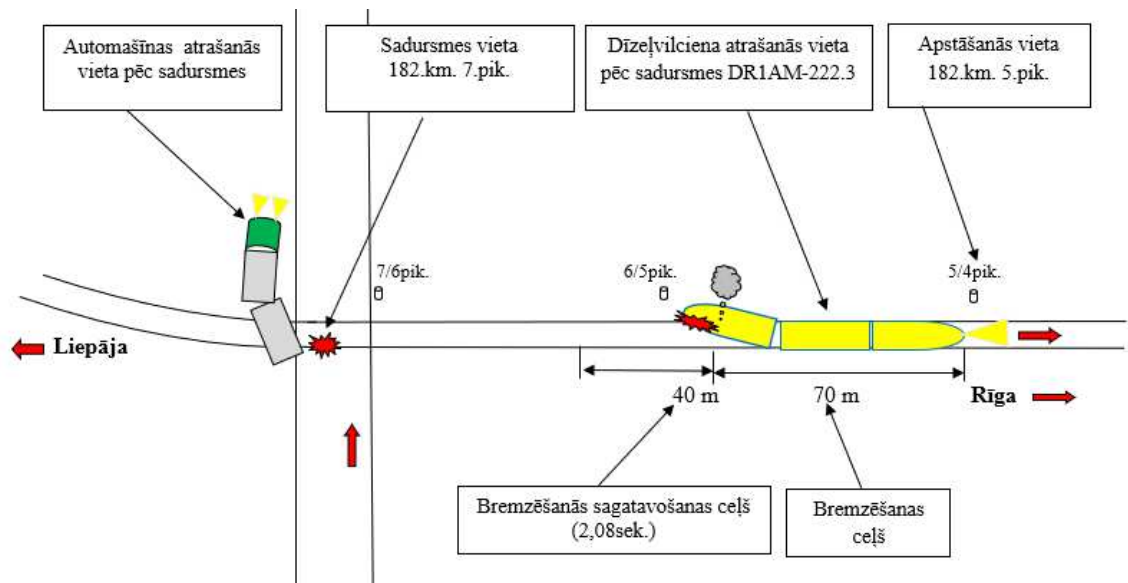
13. att. Negadījuma vietas shēma (attēls no AS "Pasažieru vilciens")

Vilcienam, braucot ar ātrumu 71 km/h, tika pielietota pēkšņā bremzēšana. Pēkšņās bremzēšanas ceļš bija 70 metri. Mašīnista reakcijai un bremzes nostrādāšanai pagāja 2 sekundes. Šajās 2 sekundēs vilciens nobrauca 40 metrus. Kopējais bremzēšanas attālums ar bremžu nostrādāšanu bija 110 metri (skat. 13. att.).
