**Rapport d'enquête technique**  
**sur le déraillement du train de fret n°72187**  
**survenu le 13 juin 2006**  
**à La Ferté sur Chiers (08)**

**septembre 2007**

**Bureau d'enquêtes sur les Accidents  
de Transport Terrestre**

Affaire n°BEATT-2006-006

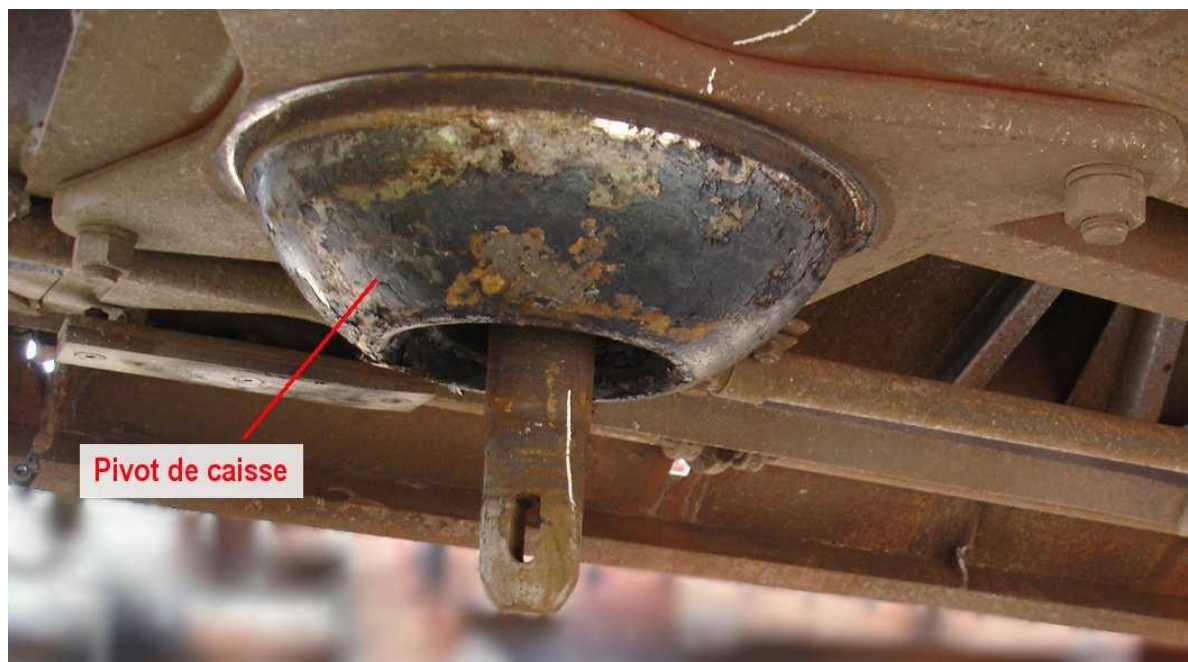
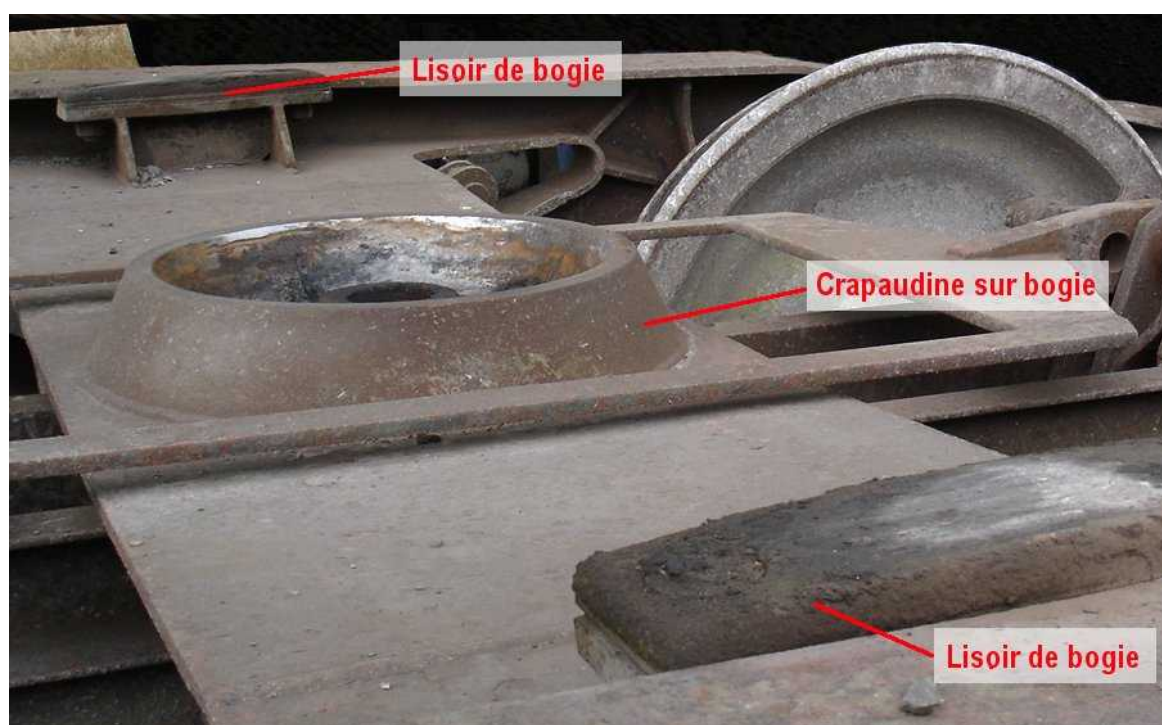
### Pivots et crapaudines :

Le levage du wagon à Montmédy pour substitution des bogies avant l'acheminement vers l'Agence d'Essai Ferroviaire a permis d'examiner l'état des pivots de caisse et des crapaudines de bogie ; il n'est pas constaté de traces de grippage, les seules marques apparentes indiquent que la caisse repose majoritairement sur les lisoirs du côté des roues paires.

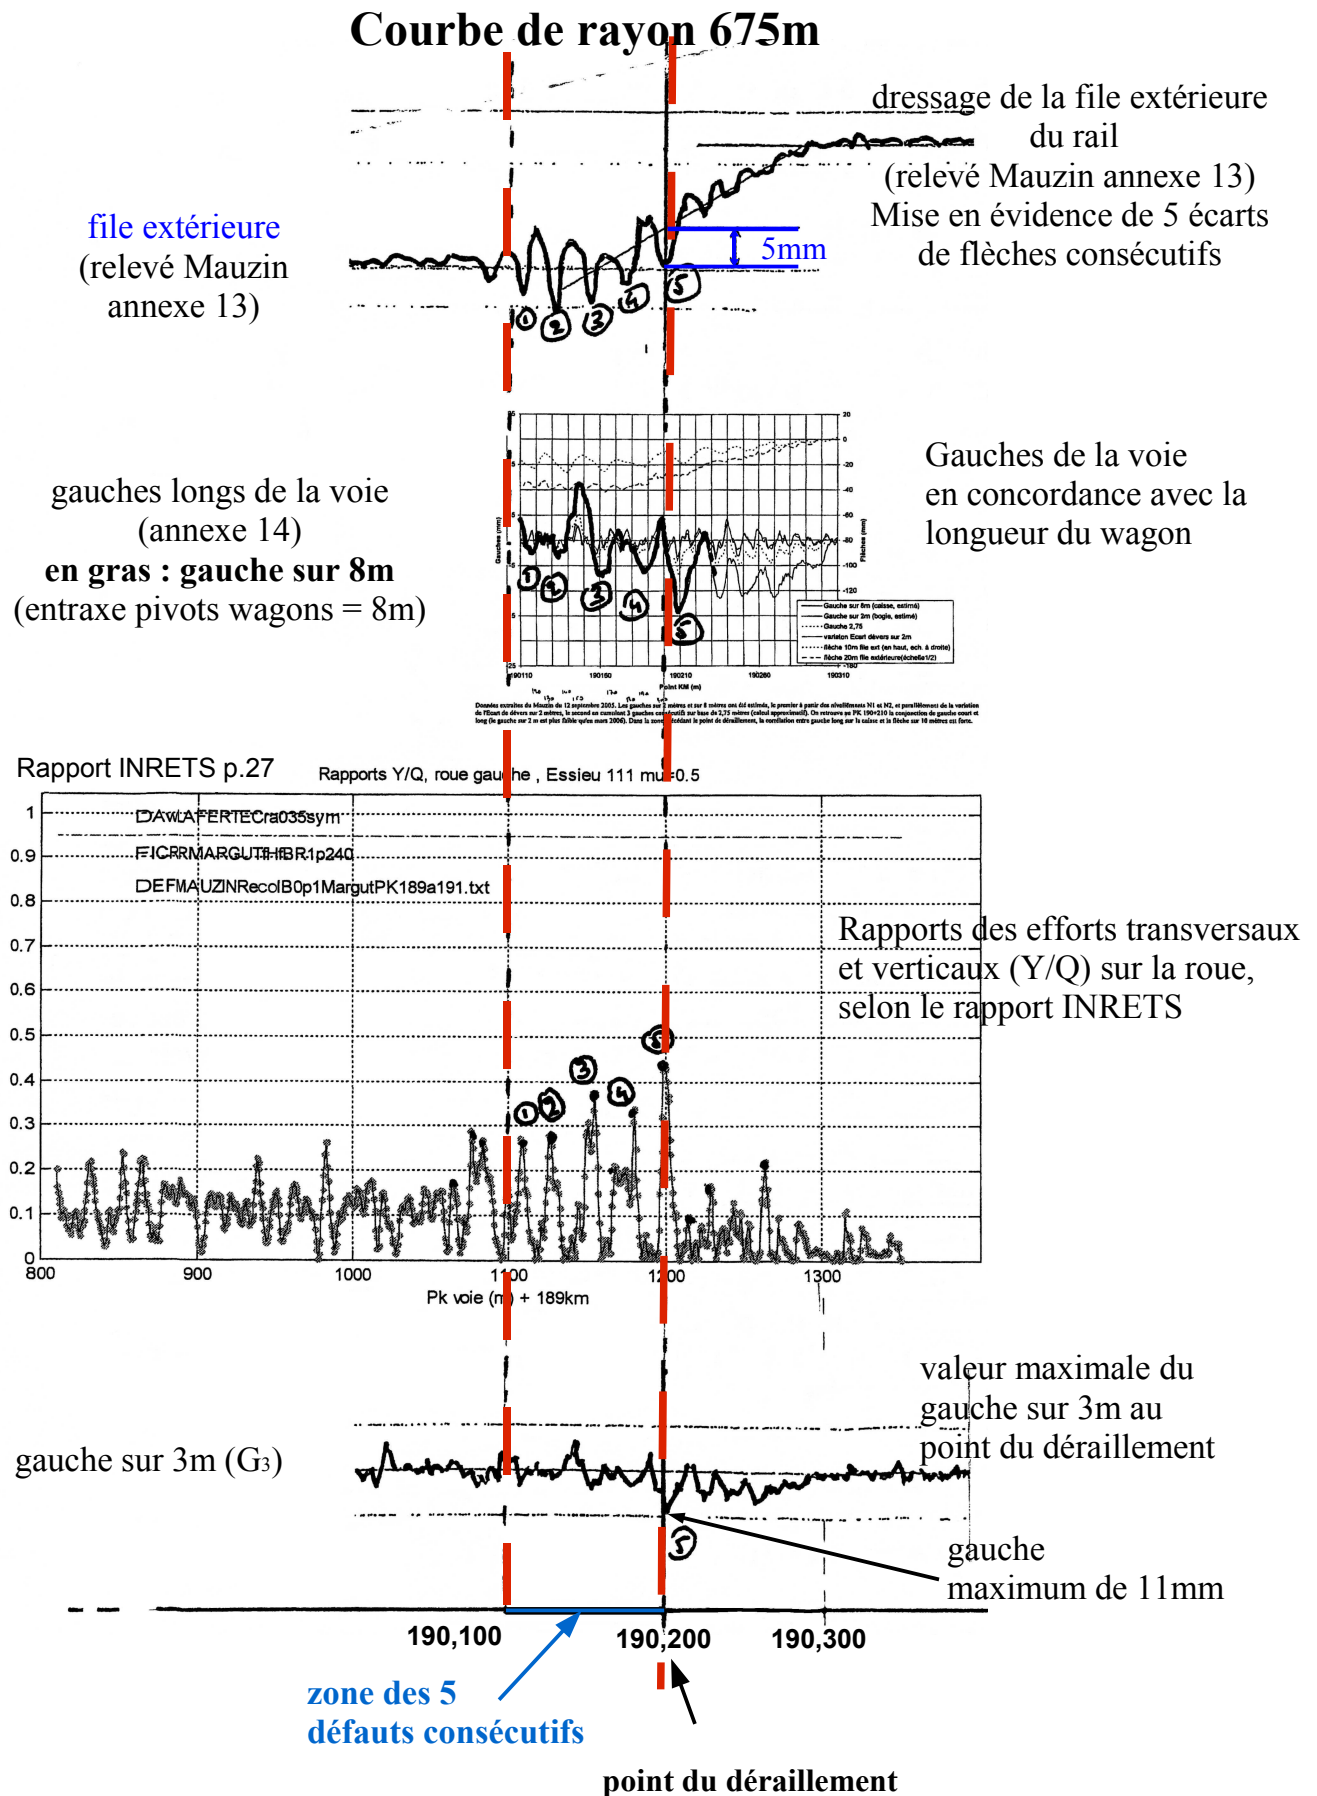
# Paramètres du système en corrélation avec le déraillement

Il est donc plausible que la succession de défauts couplés de dévers et de dressage, associés à des défauts de gauche et d'écartement, avec une longueur d'onde de l'ordre de 20 mètres puisse entraîner des réactions du wagon suffisantes et apporte une contribution déterminante au déraillement (la simulation numérique aboutissait à un résultat plus mesuré).

Le schéma ci-dessus rassemble les paramètres explicatifs du déraillement. Le « scénario technique » peut se décrire de la façon suivante :

- la file de rail externe imprime 5 impulsions transversales au wagon,
- ces impulsions transversales provoquent un roulis du wagon qui engendre un déchargement alterné des roues gauches et droites sur le rail,

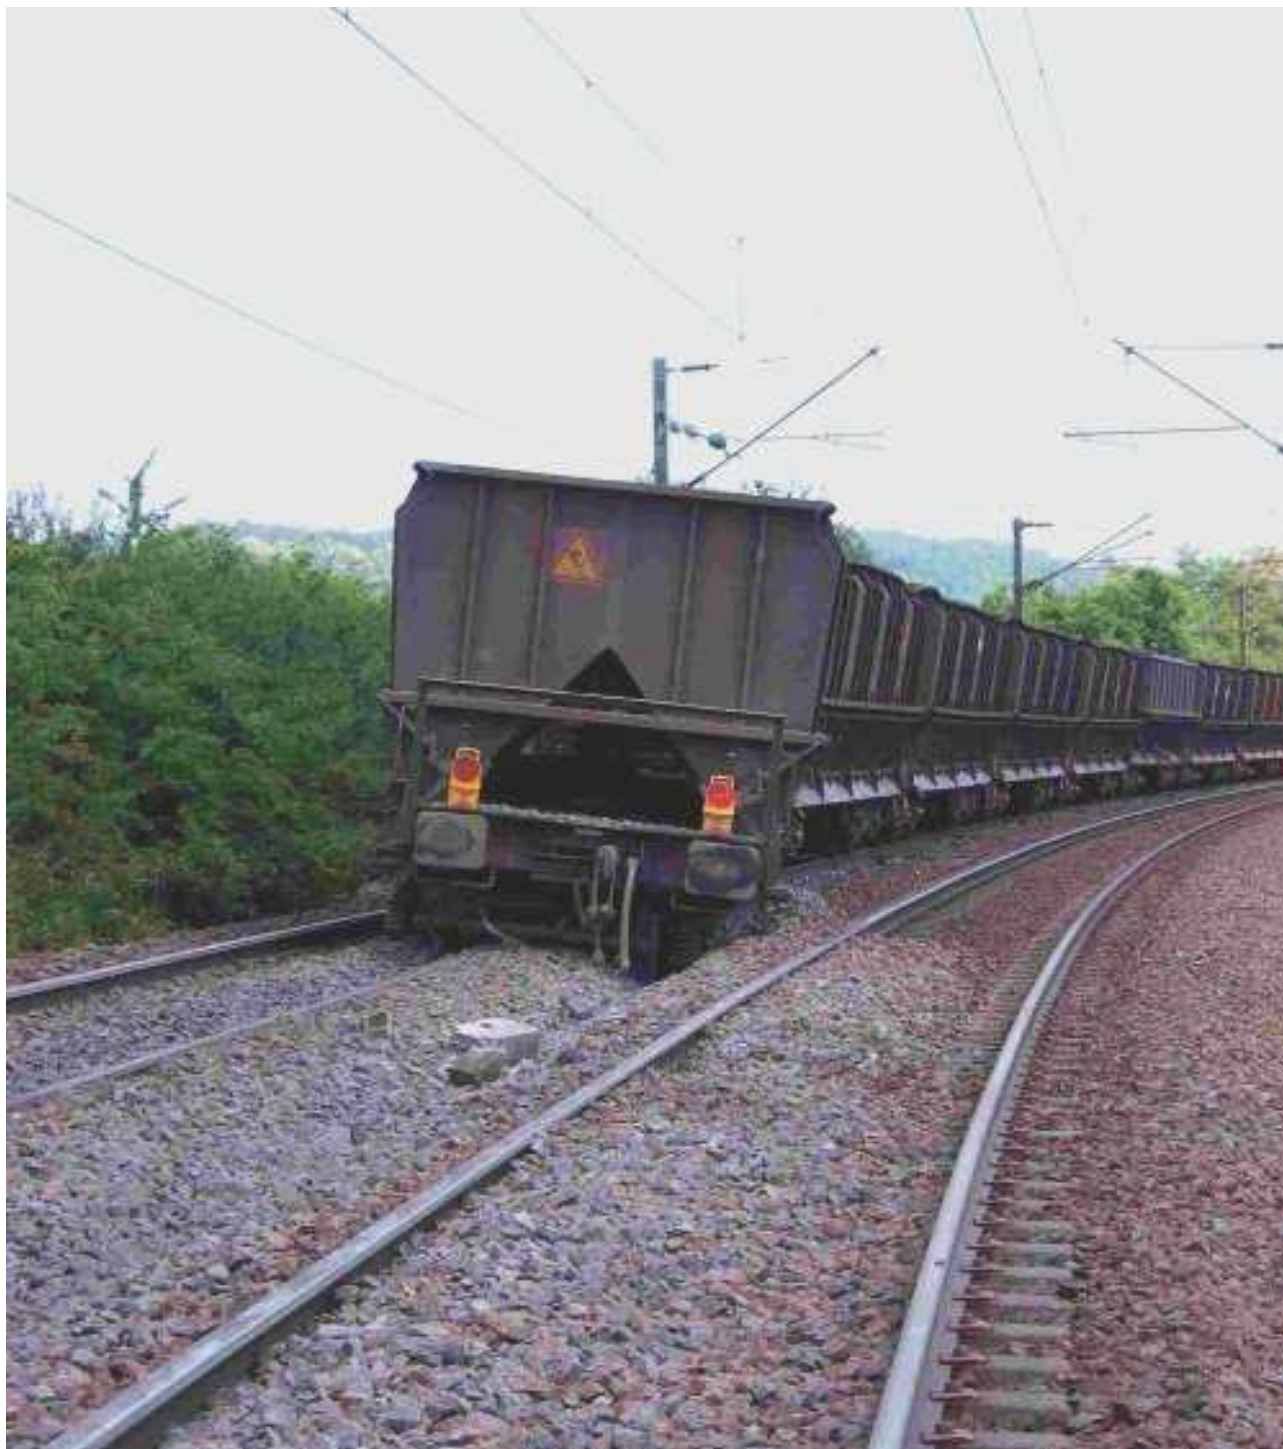
### **Annexe 3 : Wagon déraillé en queue du train 72187**

La timonerie de frein présente des dégradations : les triangles de frein sont tordus ainsi que les porte-semelles. Une des semelles de la roue 2 présente des traces profondes sur le flanc et trois semelles sont manquantes (deux sur la roue 1 et une sur la roue 6). Ces anomalies (sans influence sur la tenue en ligne du wagon) ne préexistaient vraisemblablement pas avant le déraillement et en sont plutôt la conséquence.

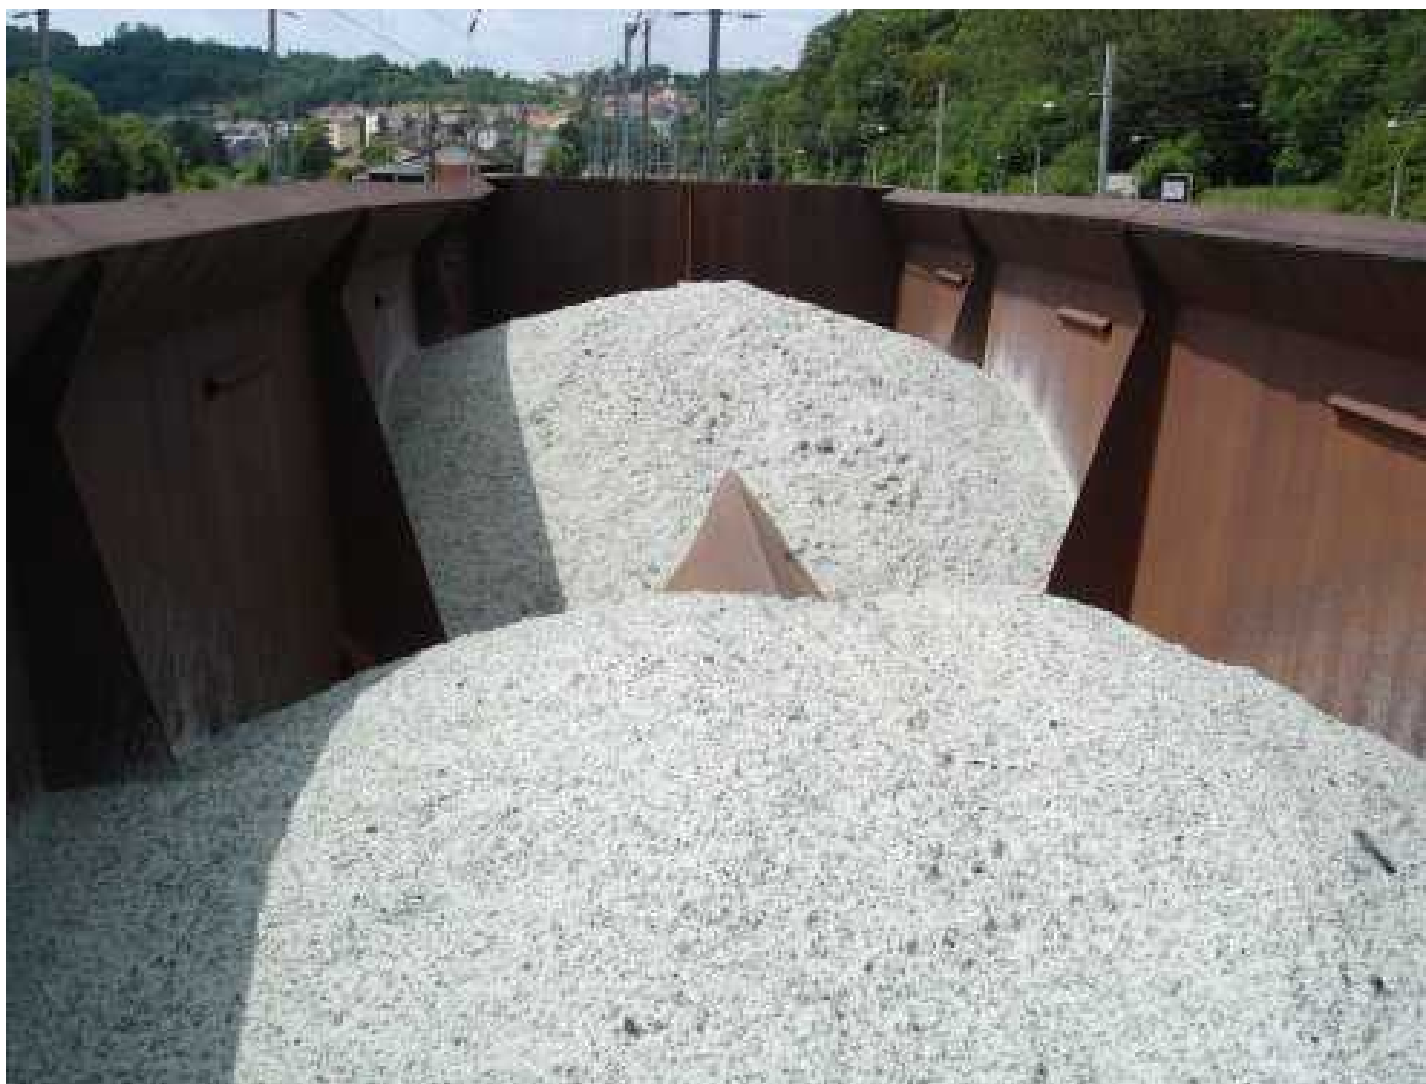
## **Annexe 6 : Etat du chargement, observé à Montmédy**

Par rapport à l'ensemble de ces mesures, il apparaît une constante dans le fait que le côté pair du wagon est le plus chargé : on relève un écart de 2,8 tonnes pair/impair, soit en valeur relative  $2,8T/70,6T = 3,9\%$ . Il reste à identifier les raisons de ce déséquilibre latéral qui reste mineur : soit le chargement de minerai en est la cause, soit cela provient d'une déformation de la structure du wagon.

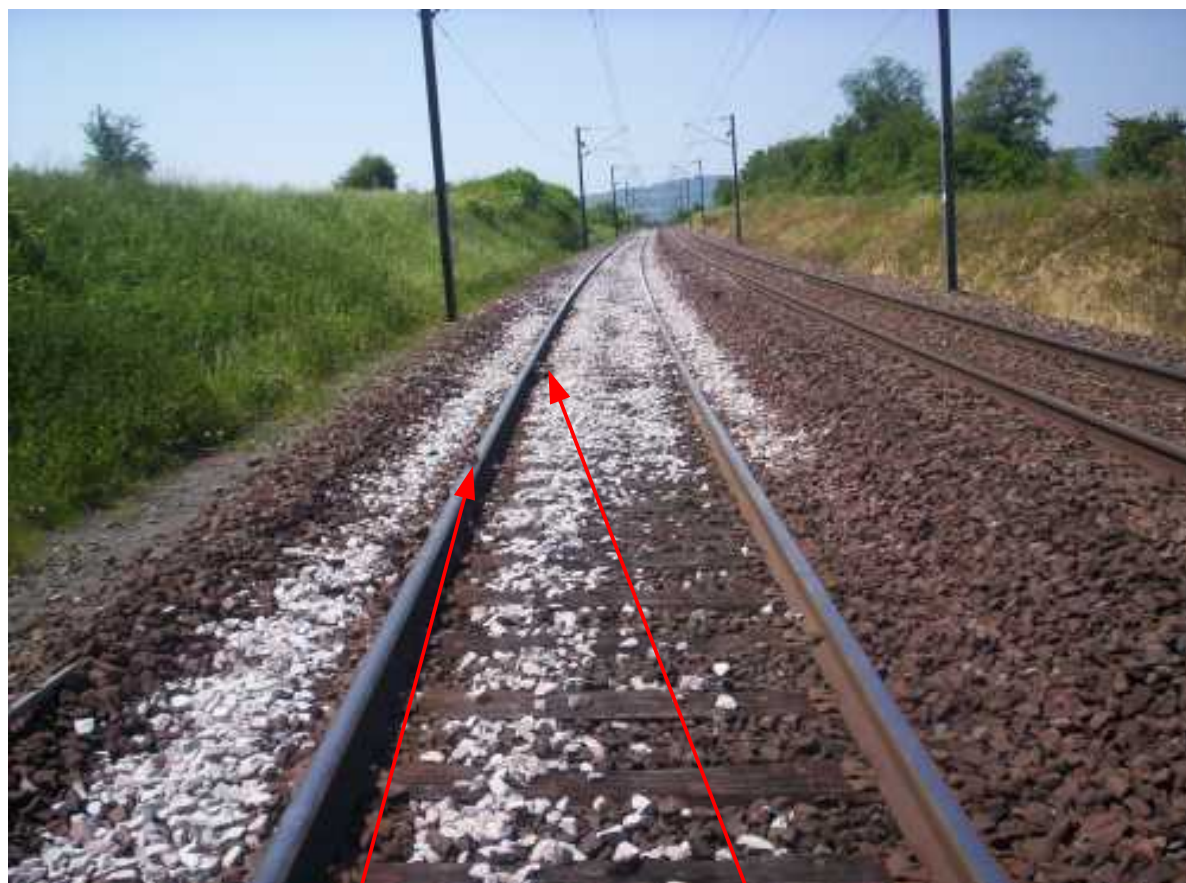
## **Annexe 9 : Vue de la voie 1 dans la zone de montée de la roue sur le rail**

Au pk 190,205, entre le point de montée du boudin sur le champignon et le point de chute de l'essieu dans le ballast se trouve un défaut de rail éclissé (codifié « 4712 » : fissuration transversale sous rechargement à l'arc en pleine barre). Ce défaut a été découvert le 24/01/2005 ; il est classé « X1 » depuis le 13/03/2006, ce qui laisse un délai de 6 mois comme date limite de remplacement (13/09/2006). Situé 5 mètres en aval du point de montée de la roue sur le champignon du rail, ce défaut n'a pas eu d'impact sur la trajectoire de la roue lors de son passage au pk 190,205.

**Point de montée sur le rail  
Pk : 190.200**

**Rail X 1  
Défaut 471.2  
FT sous rechargement ARC  
Pk : 190.205**

- le rail au pk 190,205 - 190,210 a été remplacé dans la nuit du 09 au 10 juillet 2006, en application du programme prévoyant le remplacement du coupon de rail où se situe le défaut éclissé (fissuration transversale codifiée « 4 172 ») ; le délai maximal de maintien en voie était le 13 septembre 2006.

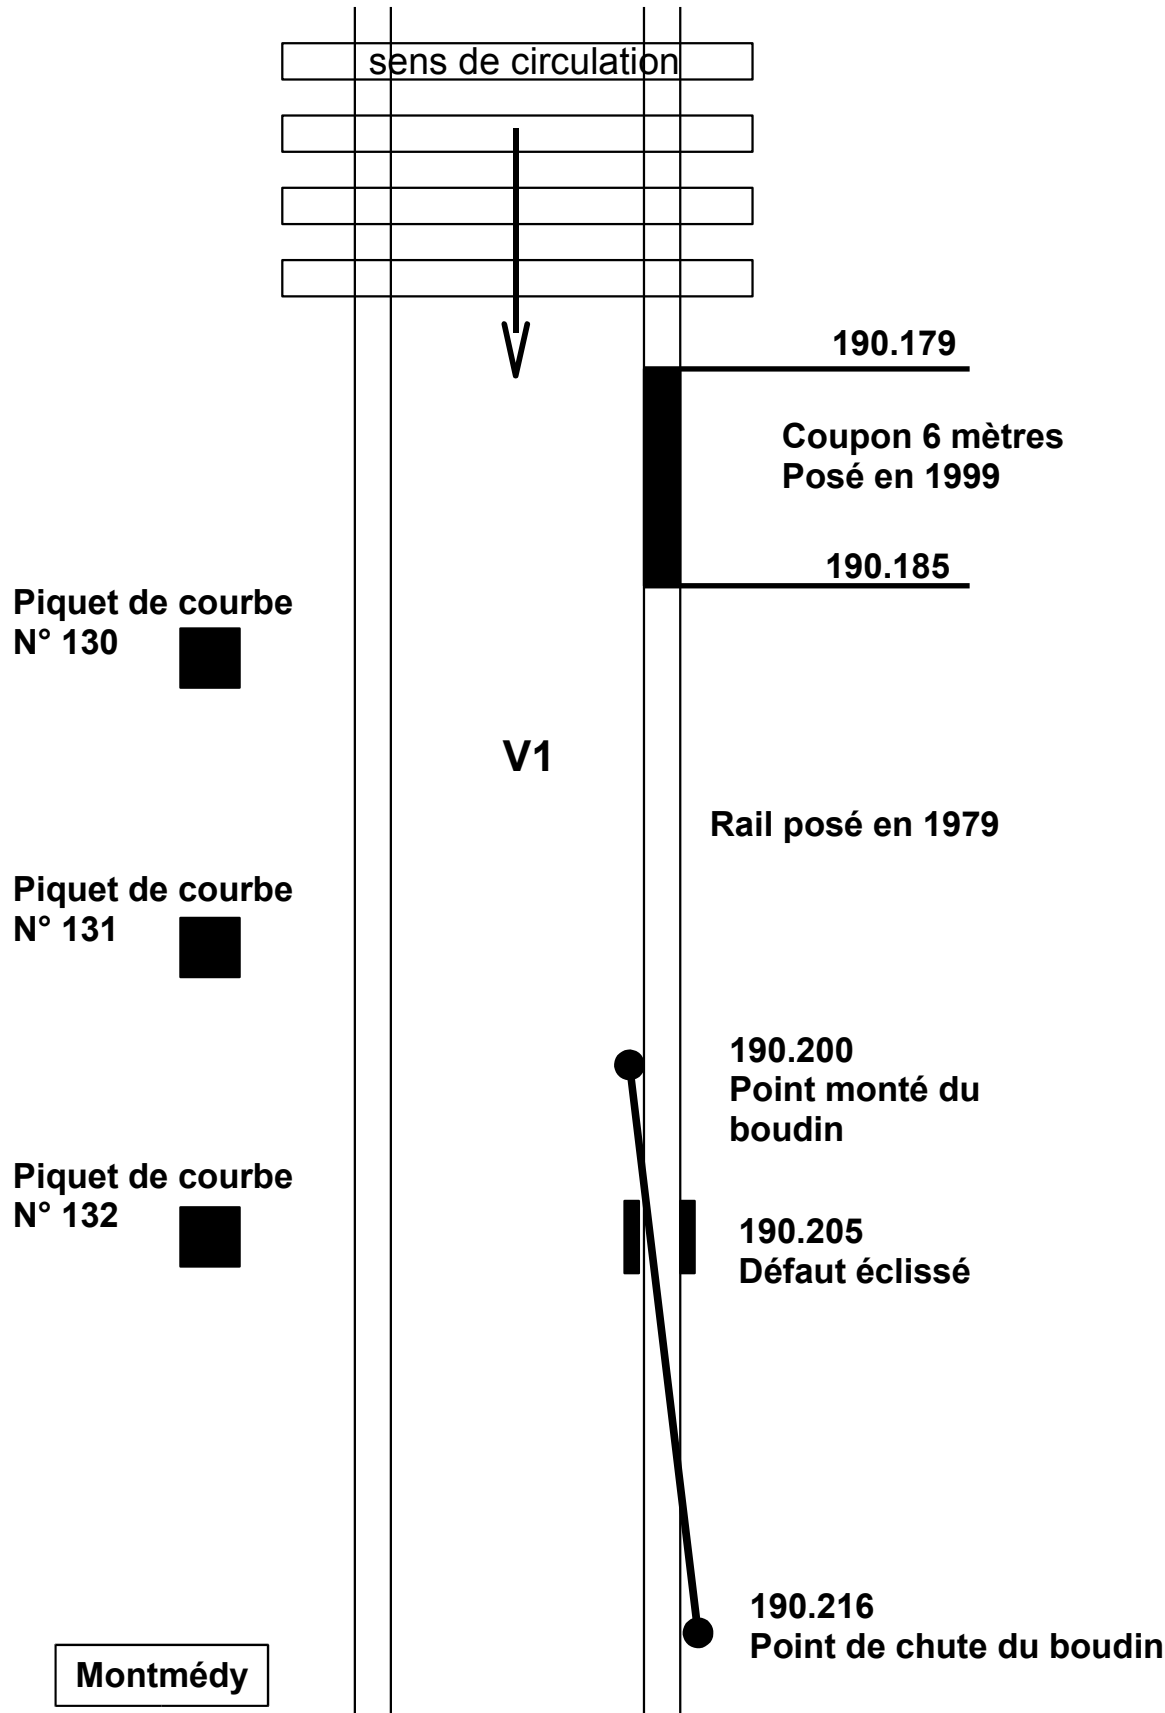
**Annexe 11 : Coupon du rail de 6 mètres posé en voie en 1999**

En amont du point de montée du boudin de la roue 1 sur le champignon du rail, celui-ci comprend un coupon de rail d'une longueur de 6 mètres qui a été mis en voie en octobre 1999, du pk 190,179 au pk 190,185 (annexe 11). Ce coupon présente une usure latérale inférieure à celle de la voie encadrante, ce qui présente une discontinuité du profil de rail rencontré par les essieux des trains. Cette discontinuité de profil pourrait influencer la dynamique des véhicules ; en tout état de cause, l'ensemble des profils de rail de la zone précédant le déraillement a été pris en compte dans l'étude numérique réalisée par l'INRETS (voir paragraphe 4.8). Les résultats de l'étude numérique ne

pointent pas cette discontinuité de profil du champignon du rail dans les causes du déraillement.

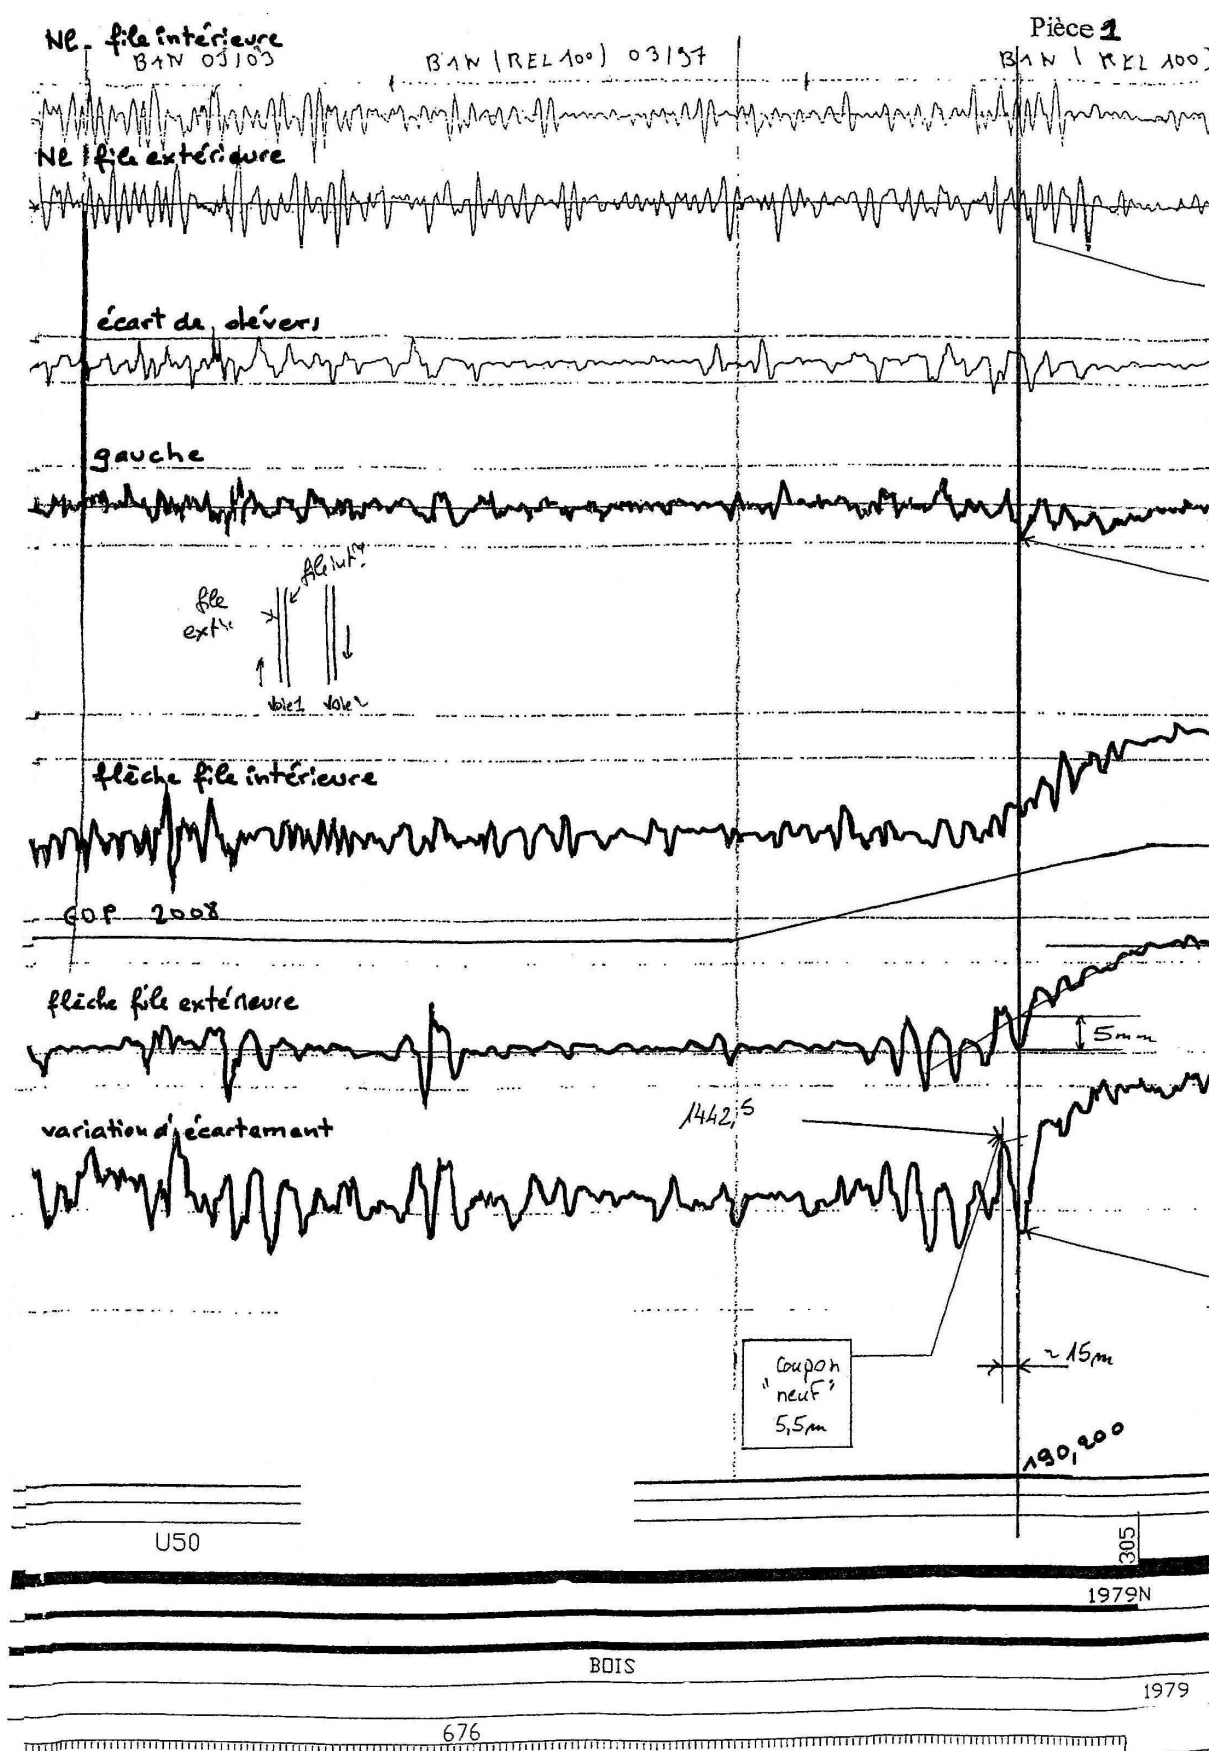
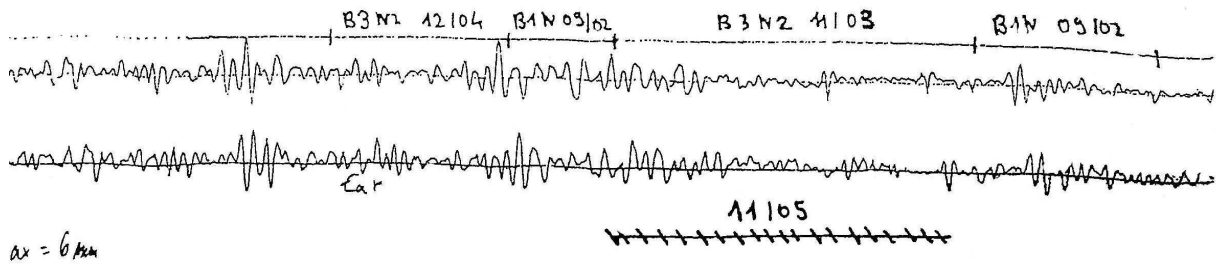
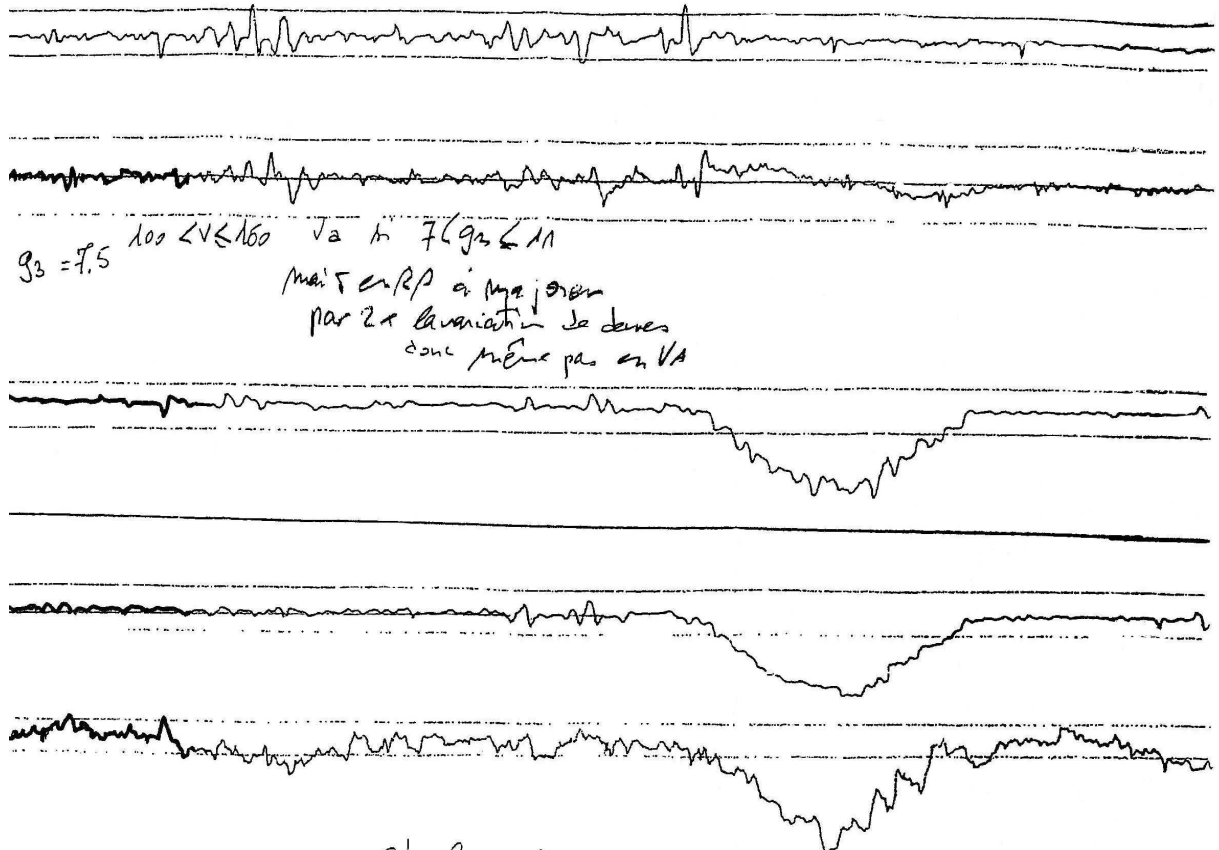
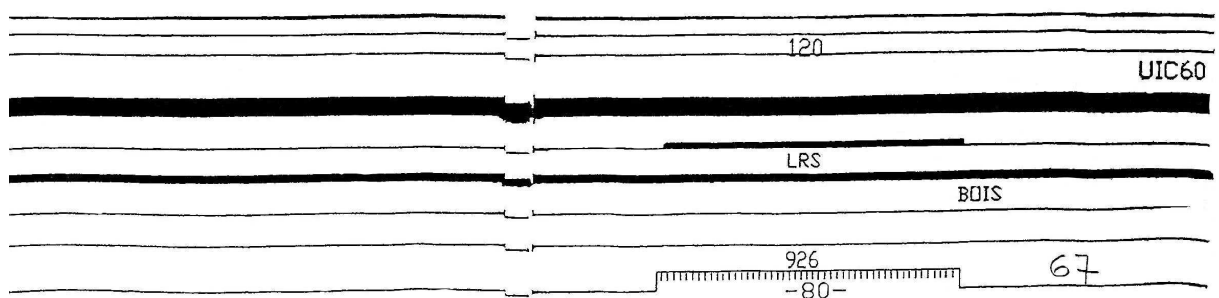
# **Annexe 13 : Relevé Mauzin de la voie 1, du 29/03/06 dans la zone autour du pk 190,00**

Détecté le 29 mars 2006, cet écartement maximum devait être corrigé avant le 29 juin 2006 (délai de trois mois).

usage latérale : 4 usage verticale : 4  $u = u_{\text{lat}} + u_{\text{vert}} = 4 + 2.4 = 6.4$  entre VA et VA

-  $E = 1,458$  Rail USA : largeur 65/674 hauteur 153 Rail UGO : largeur 61 hauteur 149

VI  
 $E_{\text{max}} > 1,455$

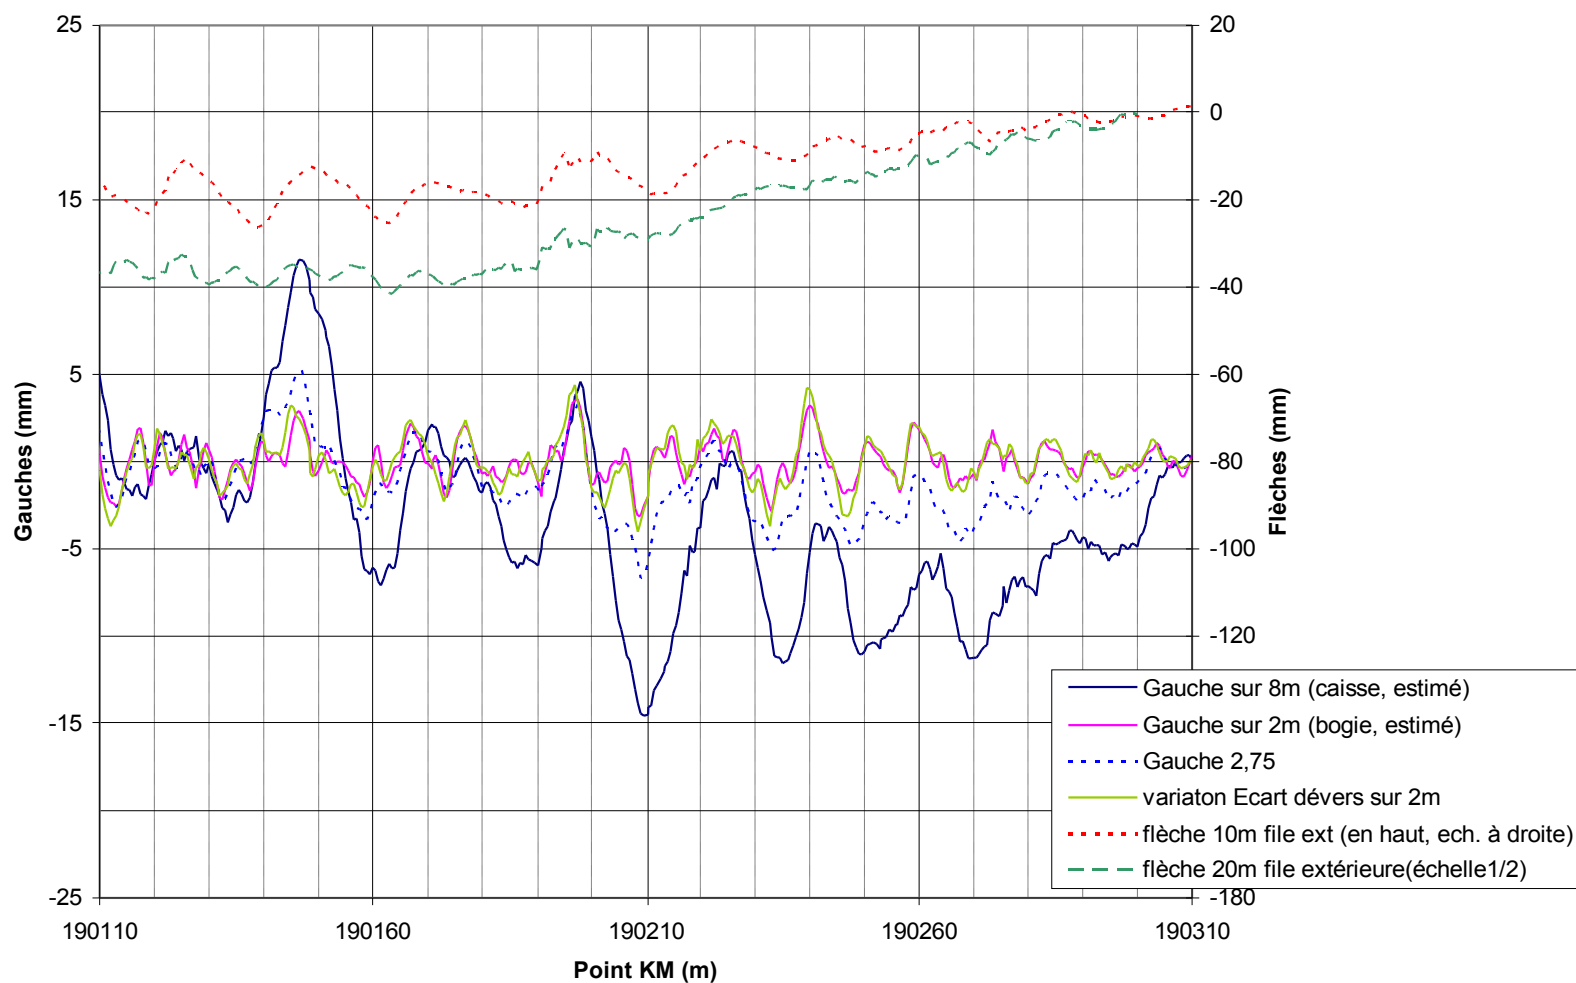
## Annexe 14 : Analyse des gauches du relevé Mauzin numérisé (zone de voie 1 autour du pk 190,200)

Données extraites du Mauzin du 12 septembre 2005. Les gauches sur 2 mètres et sur 8 mètres ont été estimés, le premier à partir des nivellements N1 et N2, et parallèlement de la variation de l'Ecart de dévers sur 2 mètres, le second en cumulant 3 gauches consécutifs sur base de 2,75 mètres (calcul approximatif). On retrouve au PK 190+210 la conjonction de gauche court et long (le gauche sur 2 m est plus faible qu'en mars 2006). Dans la zone précédant le point de déraillement, la corrélation entre gauche long sur la caisse et la flèche sur 10 mètres est forte.

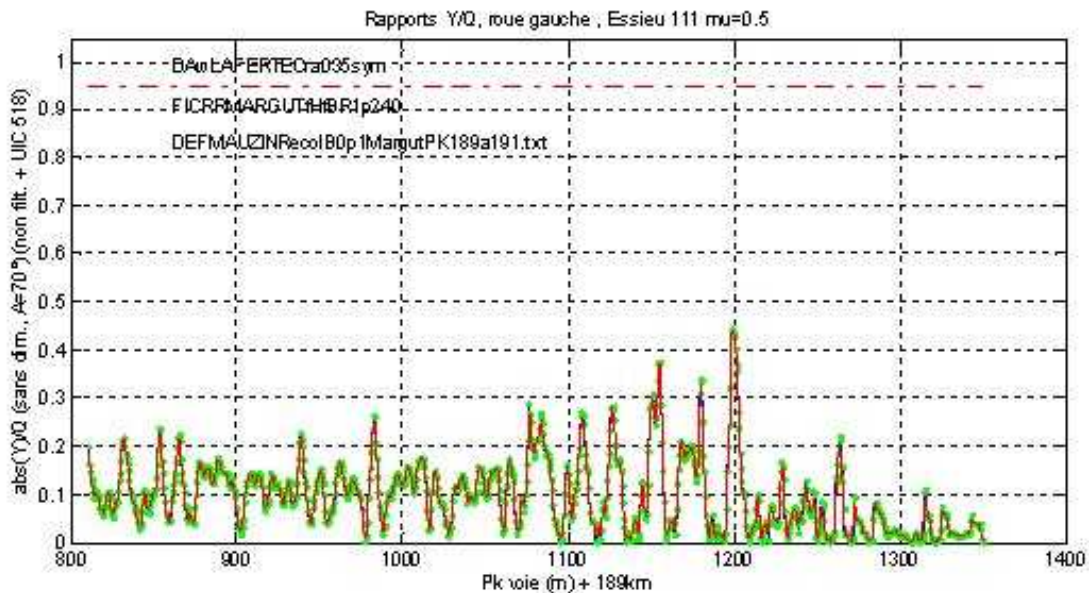
**Figure 18 - Modèle de référence sur voie Mauzin sèche, rapports Y/Q**

Les calculs effectués aboutissent à des niveaux  $Y/Q$  voisins de 0,5 (annexe 15). En dégradant certains paramètres par rapport à la réalité des mesures, le rapport  $Y/Q$  peut augmenter à 0,6, voire 0,7. En tout état de cause, le calcul des points de contact roue-rail ne permet pas à la simulation de conclure à un déraillement avec les valeurs retenues pour les paramètres du modèle

On remarque que la pointe de Y/Q au pk 190,200 est large, bien prononcée. C'est la pointe la plus forte de cette zone, mais la valeur pour cette situation de référence ne dépasse pas 0,44, loin des 0,95 correspondant à la limite de Nadal pour le déraillement à cette adhérence théorique de 0,5.
