Bundesanstalt für Verkehr Unfalluntersuchung Fachbereich Schiene Untersuchungsbericht

Geschäftszahl:	BMVIT-795.046-II/BAV/UUB/SCH/2006
Vorfall:	Entgleisung Zug 92517
Ort des Vorfalles:	Österreichische Bundesbahnen, Strecke 20801, Bahnhof Linz Verschiebebahn Ost-Reihungsgruppe
Datum des Vorfalles:	11. November 2006

Entgleisung des Zuges 92517 im Bf Linz Vbf Ost-Reihungsgruppe am 11. November 2006 um 13:30 Uhr

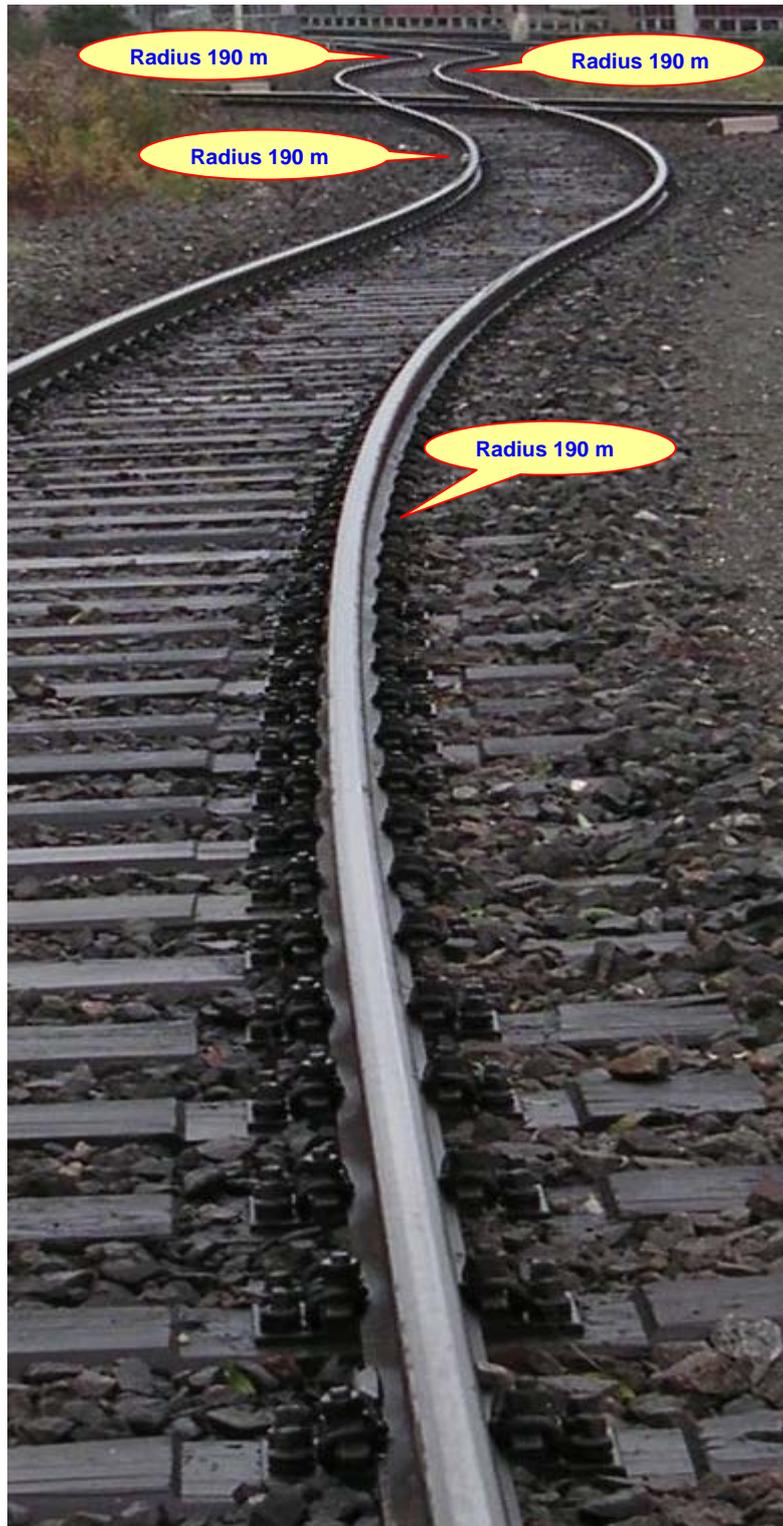
Der Fahrweg entspricht den gültigen Normen. Gleise, Weichen und das Gleiskreuz waren vor dem Ereignis in Ordnung. Der Sitz der Schienen- und Schwellenbefestigung war fest. Im Vorfalldbereich bestehen vier aufeinanderfolgende Gleisbögen mit einem Bogenradius von 190m und jeweils einer Zwischengerade mit einer Länge von 6m.

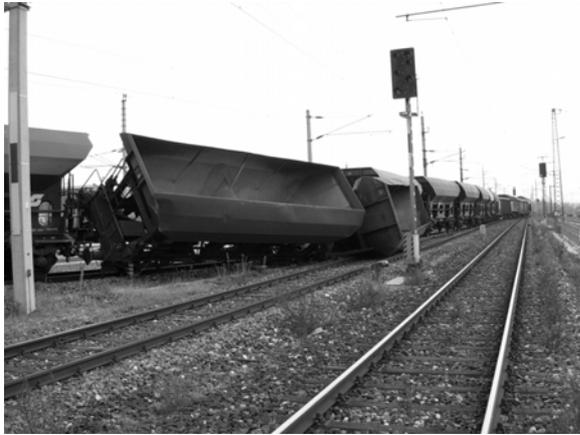
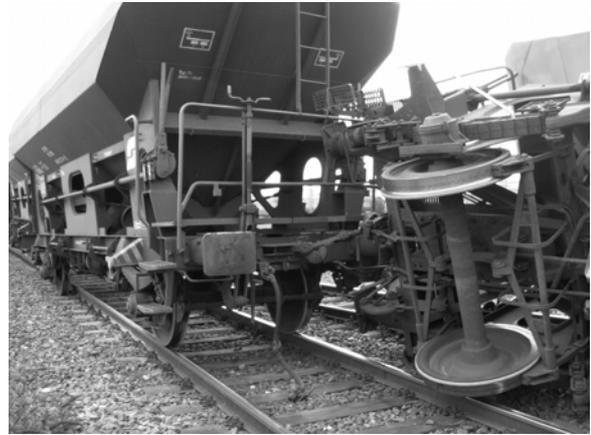
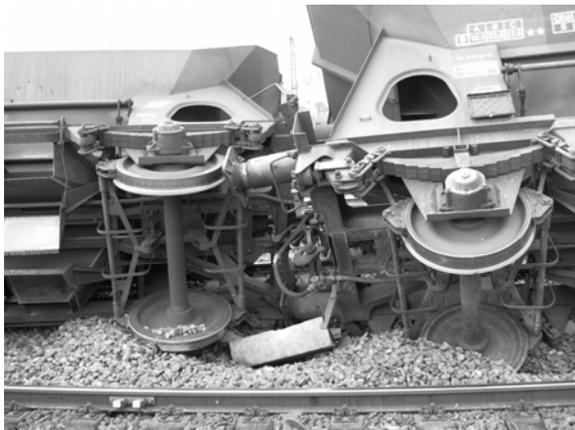
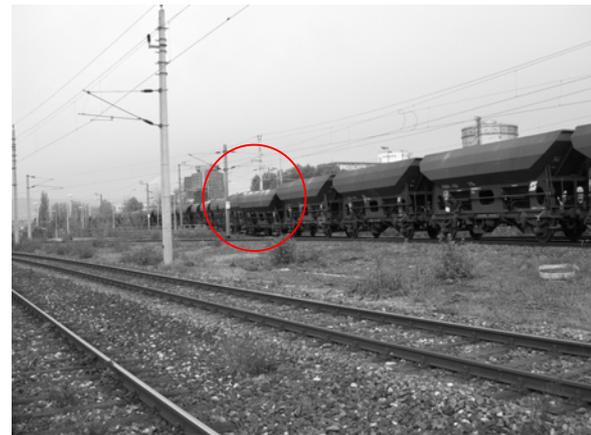
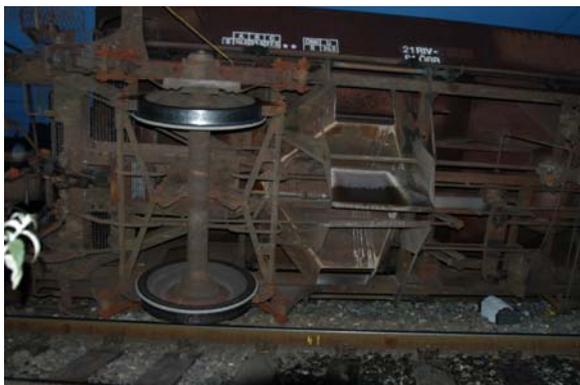
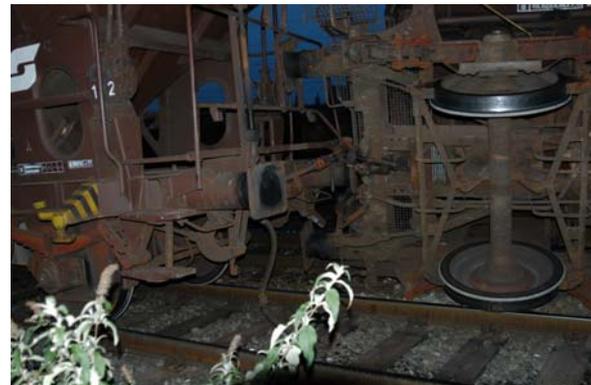
Bilddokumentation

- 17. Fahrzeug gereichte Wagen 2181 6453 276-2 mit der vorlaufenden Achse nach rechts (Gattung „Fcs“, leer)
- 18. Fahrzeug gereichte Wagen 2181 6453 156-6 mit beiden Achsen und stürzte nach rechts um (Gattung „Fcs“, leer)
- 19. Fahrzeug gereichte Wagen 2181 6453 173-1 mit beiden Achsen und stürzte nach rechts um (Gattung „Fcs“, leer)
- 26. Fahrzeug gereichte Wagen 2181 6453 131-9 mit der vorlaufenden Achse nach links und der nachlaufenden Achse nach rechts (Gattung „Fcs“, leer)
- 31. Fahrzeug gereichte Wagen 2181 6451 936-3 mit der nachlaufenden Achse nach links (Gattung „Fcs“, leer).

17. Wagen	2181 6453 276-2	leer	leicht beschädigt
18. Wagen	2181 6453 156-6	leer	schwer beschädigt
19. Wagen	2181 6453 173-1	leer	schwer beschädigt
26. Wagen	2181 6453 131-9	leer	leicht beschädigt
31. Wagen	2181 6451 936-3	leer	leicht beschädigt

Die Lastverteilung im Z 92517 führte bei der PZB-Zwangsbremung durch die bremstechnisch bedingte Verzögerung beim Ansprechen der Bremsen zu hohen Längsdruckkräften im Zugverband in Verbindung mit

- der Gleisgeometrie im Bereich des Ereignisses (vier aufeinanderfolgende Gleisbögen mit einem Bogenradius von 190m und jeweils einer Zwischengeraden von 6m)
- der geringen Radsatzlast der entgleisten Wagen (6 t Radsatzlast)

- Sensibilisierung der Tfzf aller in Österreich tätigen RU zu der Thematik - Nichtquittierung mit der Wachsamkeitstaste.
- Eine weitere Sicherheitsempfehlung entfällt auf Grund der Inkraftsetzung der neuen Bestimmungen des § 27 der ÖBB DV V 3, Betriebsvorschrift, betreffend die einzustellende Bremsstellung in Abhängigkeit von der Zugart und dem Gewicht des Wagenzuges, mit 10. Dezember 2006.
