RAPORT DE INVESTIGARE

asupra deraierii trenului de marfă nr. 50366 aparținând SC
UNIFERTRANS SA, la km 586+310 între stațiile CFR Milova și
Conop
la data de 15 decembrie 2007

EDIȚIA finală

16. Septembrie 2008

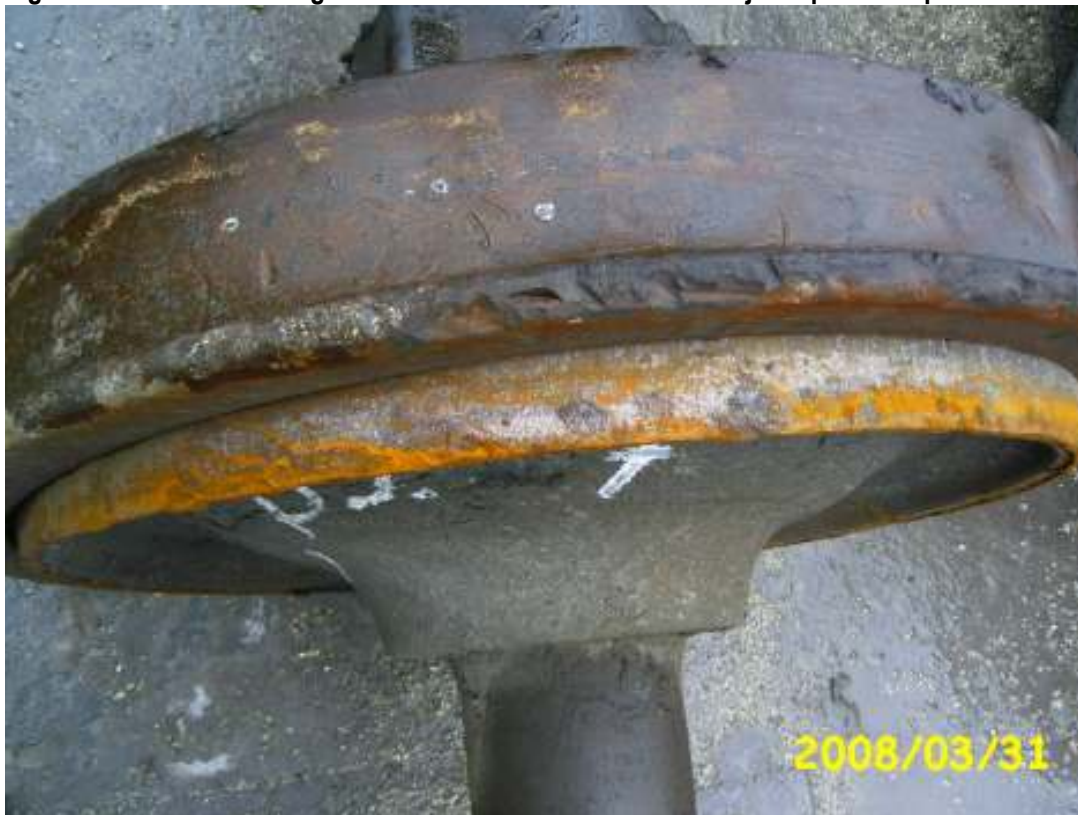
Figura 2 – roata nr. 2 a vagonului nr. 8853 6656 620-0 cu bandajul deplasat de pe obadă

- bandajul roții nr. 2 este deplasat axial pe obada roții, stratul de vopsea de pe obada roții deteriorat ca urmare a solicitărilor termice rezultate în urma polizării inelului de fixare de către obada roții și a forțelor de frecare rezultate în urma deplasării axiale a bandajului.

- modificarea ecartamentului osiei montate ca urmare a deplasării transversale a bandajului roții nr. 2 de la vagonul nr.88536656718-2 fapt ce a dus la deraierea osiei respective între stațiile Milova și Conop, la km 586+310.

- slăbirea bandajului roții nr.2 de la vagonul nr.88536656718-2 (al 9-lea de la siguranță), având ca urmare rotirea acestuia pe obada roții și polizarea inelului de fixare;

- scăderea în timp a forțelor de strângere exercitate între bandaj și obada roții ca urmare a strivirii neregularităților de pe cele 2 suprafețe de contact în urma solicitărilor termice și mecanice apărute în exploatarea osiei (osia are o vechime de 30 ani);
- eforturile termice introduse în bandajul roții ca urmare a frânărilor produse în exploatarea vagonului în cauză;
- cu ocazia efectuării reviziilor tehnice la formare și sosire, nu s-au respectat reglementările specifice în vigoare, astfel că personalul feroviar nu a procedat la completarea pieselor lipsă și nu a notificat vagonul;

- 9.2. Autoritatea de Siguranță Feroviară Română – ASFR împreună cu Organismul Notificat Feroviar Român – ONFR, cu agenții economici producători sau reparatori de material rulant și cu agenții economici deținători de material rulant vor analiza posibilitatea limitării utilizării osiilor montate dotate cu roți cu bandaj la un număr de ani care să nu depășească durata de viață a unui vagon (20 de ani).

- 9.3. Autoritatea de Siguranță Feroviară Română – ASFR va analiza reglementările actuale privind repararea și întreținerea osiilor montate dotate cu roți cu bandaj și le va completa cu o metodologie de urmărire a acestor osii, atât în exploatare cât și la centrele de întreținere și reparare pe toată perioada utilizării, astfel încât să se cunoască în orice moment data și unitatea la care bandajul a fost montat pe roată.
