RAUDTEELIIKLUSÕNNETUSE UURIMISARUANNE

Raudteeõnnetus „Raudteede ohutuse direktiivi” 2004/49/EÜ jaotuse järgi:
õnnetusjuhtum – kategooria: raudteeületuskoha õnnetusjuhtum

Raudteeõnnetuse koht ja kuupäev: Männiku raudteeülesõidukohal (Harjumaal) 16.
aprillil 2010.a.

Tallinn
2010

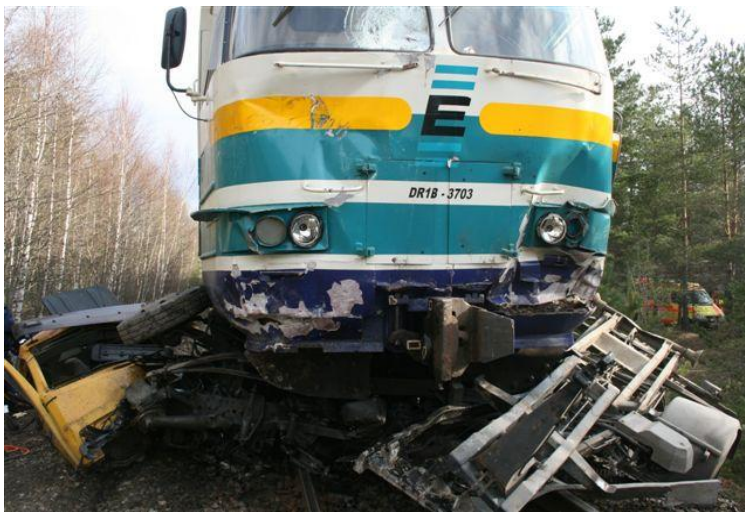
4. Veoauto MAN oli jagunenud kolmeks eraldunud osaks, milleks olid konteiner, kabiin ja veoauto raam. Kabiin ja raam olid täielikult deformeerunud ning muutunud kasutuskõlbmatuks.

Foto 1. Reisirong nr 0041 ja veoauto MAN kokkupõrkejärgselt

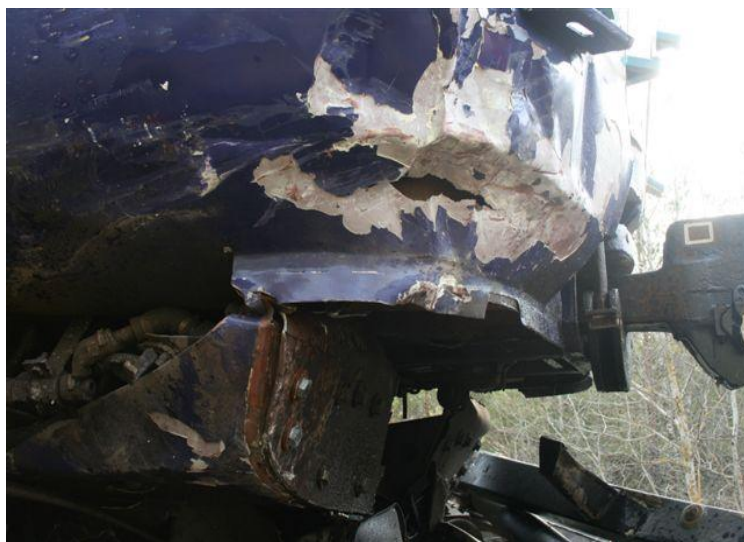
Diislrongi mootorvagunil DR1B 3703 oli kokkupõrke tagajärjel purunenud lumeraud ja osaliselt deformeerunud lumeraua kinnitus. Vaguni kere esiosa oli 2,5m² ulatuses sissemuljutud ja purunenud. Muljutud oli akendepuhastuse jalatugi ja käepide. Purunenud oli 4 signaallaternat ning signaallaternate karbid muljutud. Juhikabiini all asuvad õhutorud olid vigastatud. Muljutud oli AVS-koodide vastuvõtupoolide tala ning vasakpoolne pool purunenud. Masinaruumi trepid olid nii vasakul kui ka paremal pool muljutud ning treppide kinnituskronsteinid vigastatud. Kiirusmeeriku reduktori ajam oli purunenud. Mootorvaguni mõlemad esiklaasid olid katki ja esiklaaside raamid muljutud.

Foto 2. Reisirongi nr 0041 esiosa vigastused

Rongil oli murdunud lumeraud, 2 AVS vastuvõtupoolide tala, deformeerunud esiosa, purunenud esiklaasid, kiirusmeeriku ajam.

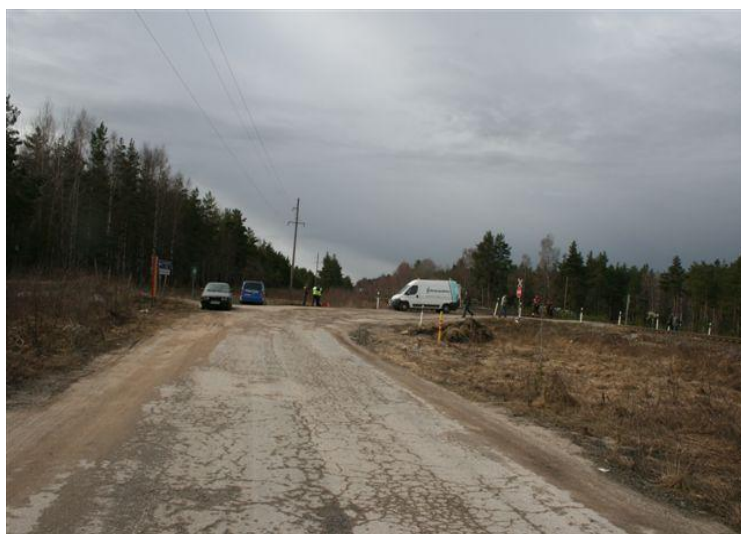
Õnnetus toimus valgel ajal, nähtavus oli väga hea. Ilm oli pilves, sõidutee oli kuiv. Sõidutee moodustas 20m enne ülesõitu täisnurkse kurvi.

Autojuht sõitis ülesõidule lähenedes lubatust tunduvalt väiksema kiirusega. Tema kiirus oli tunduvalt väiksem ka rongi kiirusest. Rong liikus autost taga pool. Rongi prožektorite valgusvihk ei hakanud autojuhile tänu valgele ajale silma. Vedurivilet autojuht ei kuulnud. Auto vedas konteinerit, mis piiras kabiinist pilguheitu tagasi ja peegeldas rongi poolt tekitatud helisid. Autojuht istus kabiinis vasakul, raudtee asus läheneva rongiga kabiinist paremal.

Foto 3. Sõidutee veoauto MAN lähenemisel ülesõidukohale

Peale ca 20m kaugusel rööpast asuvat kurvi ei kavatsenud autojuht eesõigusemärgi juures peatuda, vaid jätkas sõitu. Vahetult peale pööret segasid läheneva rongi
