RAUDTEELIIKLUSÕNNETUSE UURIMISARUANNE

Raudteeõnnetus „Raudteede ohutuse direktiivi” 2004/49/EÜ jaotuse järgi:
õnnetusjuhtum – kategooria: raudteeületuskoha õnnetusjuhtum

Raudteeõnnetuse koht ja kuupäev: Männiku raudteeülesõidukoht (Harjumaal) 24.
juunil 2007.a.

Tallinn
2007

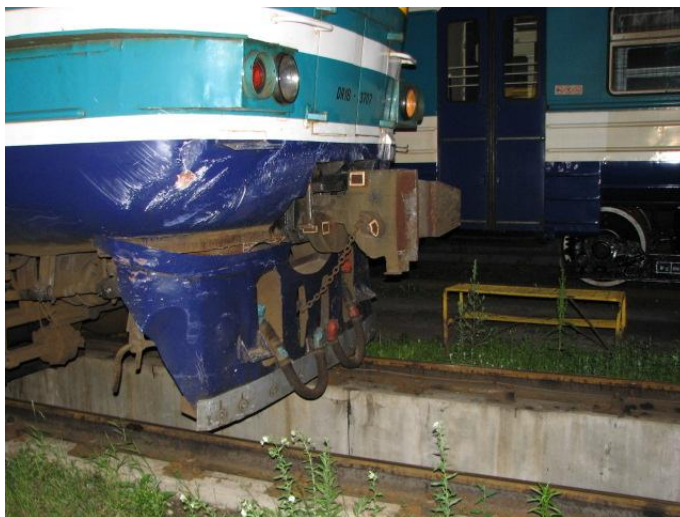
Mootorvagin DR1B 3707
peale kokkupõrget
sõiduautoga Alfa Romeo

Diislrongi DR1B 3707/08 mootorvaginil tuvastati peale õnnetust lumeraua vigastused, lumeraua kinnituskohadest vaguni kere metalli lahtirebenemine, puksitõmbe muljutused, pidurimagistraali õhutoru purunemine, vagunikere parema esinurga sissemuljutus 1m² ulatuses, vagunikere esiosa välisvärvi vigastused 3m² ulatuses. Kahjude kõrvaldamiseks vaja minevad kulud ulatuvad 173410 kroonini. Lisaks tehti 1600 krooni ulatuses kulutusi autobussidega reisijate äraveoks õnnetuspaigast ning vedurijuhile ja abile täiendavate vabade päevade andmiseks 6024,15 krooni ulatuses.
