Untersuchungsbericht

Aktenzeichen: 60uu2016-03/004-3323

Gefährliches Ereignis im Eisenbahnbetrieb

Ereignisart:	Zugkollision
Datum:	20.03.2016
Zeit:	08:07 Uhr
Benachbarte Betriebsstellen:	Neufahrn (Ndb.) - Eggmühl
Streckennummer:	5500
Kilometer:	100,700

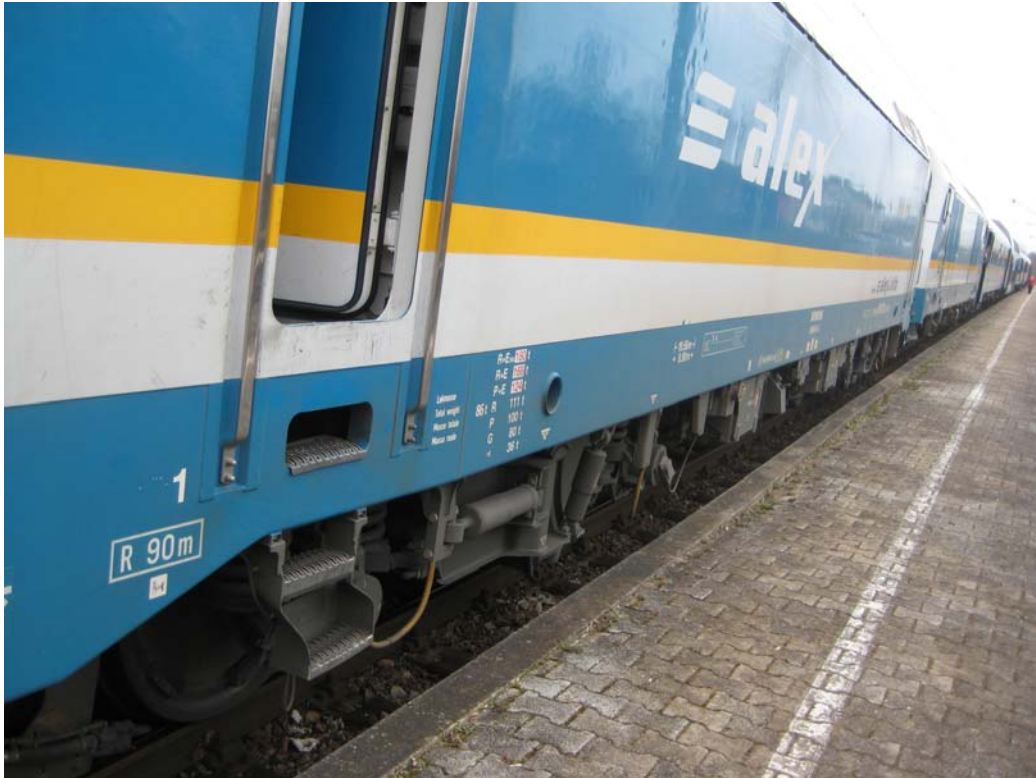
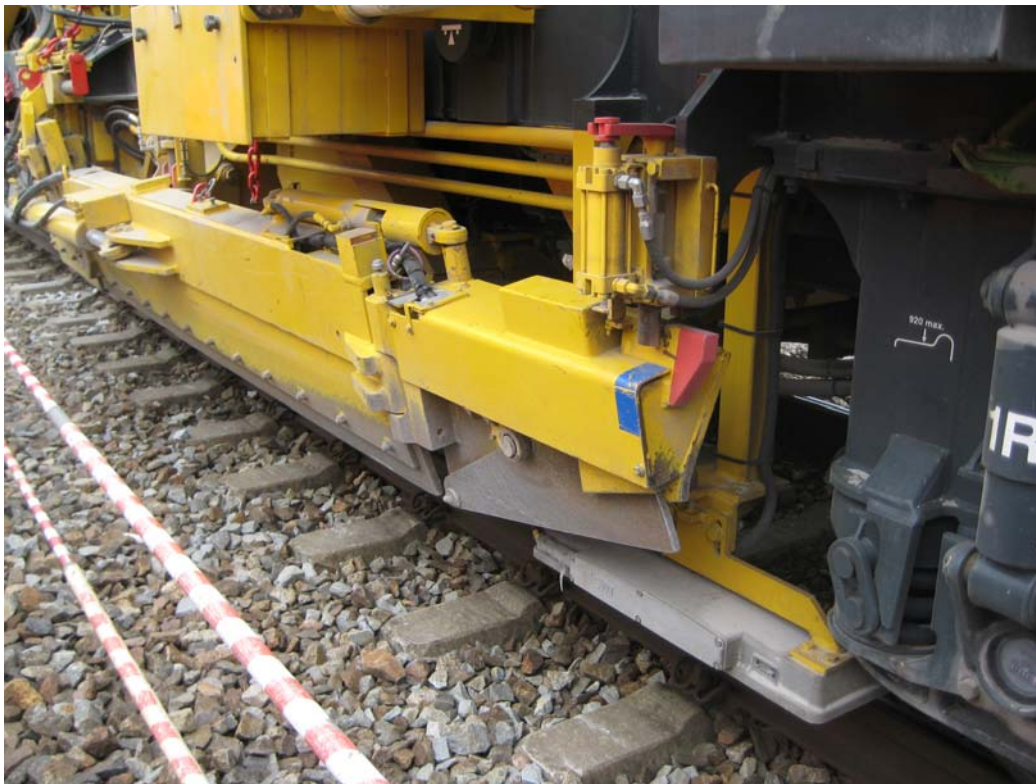
Die in Fahrtrichtung linke vordere Trittstufe am führenden Triebfahrzeug wird verbogen, ferner sind Farbspuren am Taktgeber der 2.Achse des führenden Drehgestells festzustellen. Bei der Schotterplaniermaschine wird der Warngerber auf dem rechten Flankenpflug abgerissen. Der entstandene Sachschaden beläuft sich auf insgesamt ca. 3.500 €.

Zum Aufnehmen von überschüssigem Schotter außerhalb des festgelegten Arbeitsbereichs und zum Ausweichen vor einem Hindernis wurde der rechte Flankenpflug der Schotterplaniermaschine nach Deaktivierung der Schwenkbegrenzung kurzzeitig angehoben und seitlich weiter ausgeschwenkt. Der Bediener des Flankenpflugs übersah dabei die Warnung durch die blinkende Warnanlage vor dem herannahenden DPN 84102. Entgegen der betrieblichen Vorgabe lässt der Bediener des Flankenpfluges keine Gleissperrung beantragen, sondern schwenkt den Pflug eigenmächtig in das benachbarte Lichtraumprofil. Der in das Lichtraumprofil des DPN 84102 ragende Flankenpflug kollidierte mit dem auf der äußeren Spitze des Flankenpflugs obenauf montierten Warngerber mit der linken Trittstufe der führenden Lokomotive 9180 6183 002-5.

Abb. 1: Aufnahmen der beteiligten Fahrzeuge
Quelle: DB Netz AG

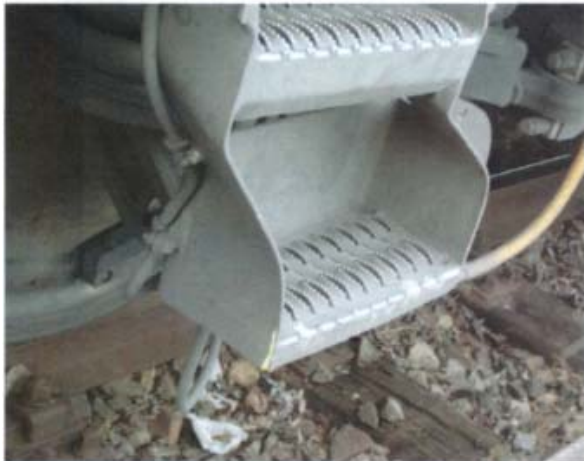
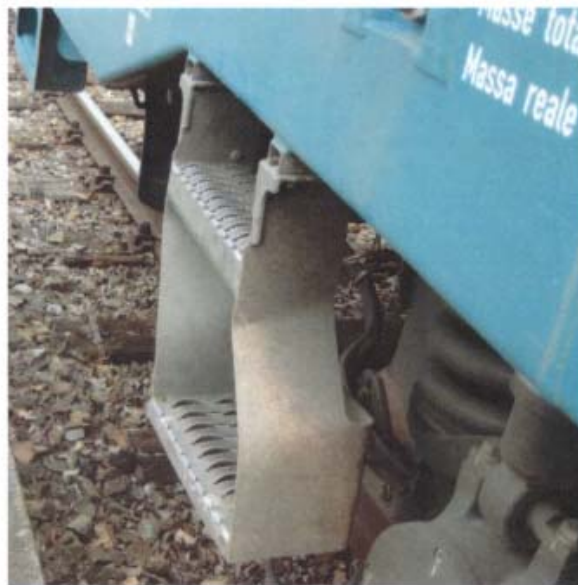
Abb. 6: verbogene Trittstufe im Detail
Quelle: Die Länderbahn GmbH

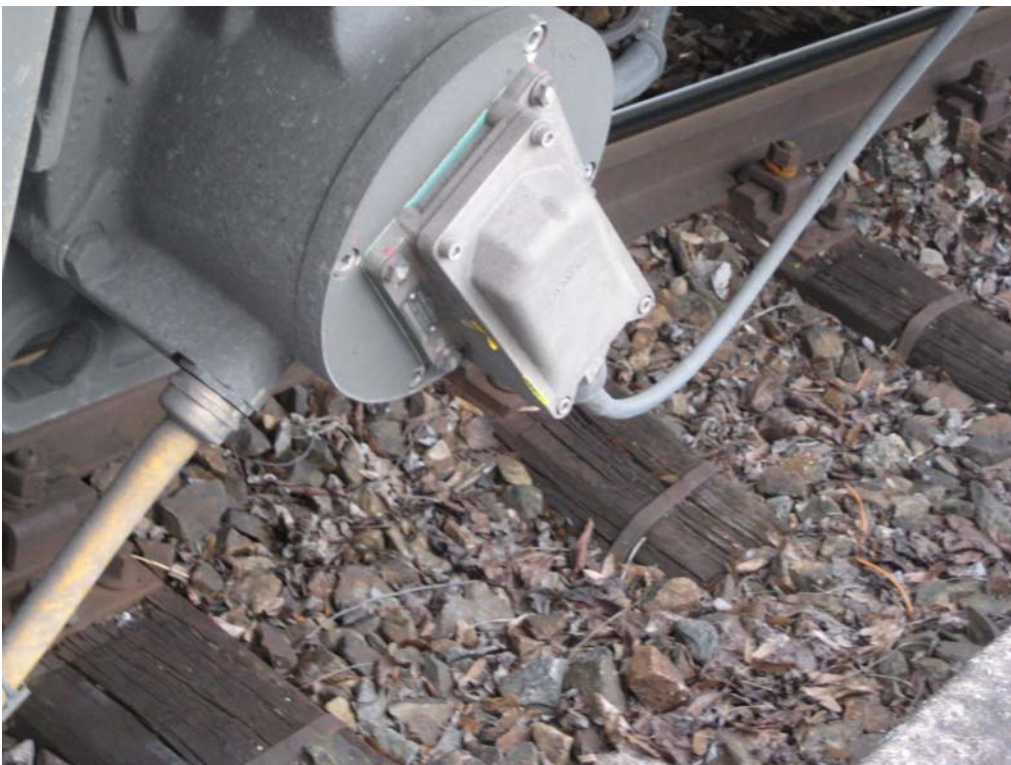
Abb. 7: Farbspuren am Taktgeber
Quelle: DB Netz AG
