Untersuchungsbericht

Aktenzeichen: 60uu2008-11/032-3323

Gefährliches Ereignis im Eisenbahnbetrieb

Ereignisart:	Zugentgleisung
Datum:	22.11.2008
Zeit:	03:54 Uhr
Benachbarte Betriebsstellen:	Nienberge - Altenberge
Streckennummer:	2014
Kilometer:	12,2

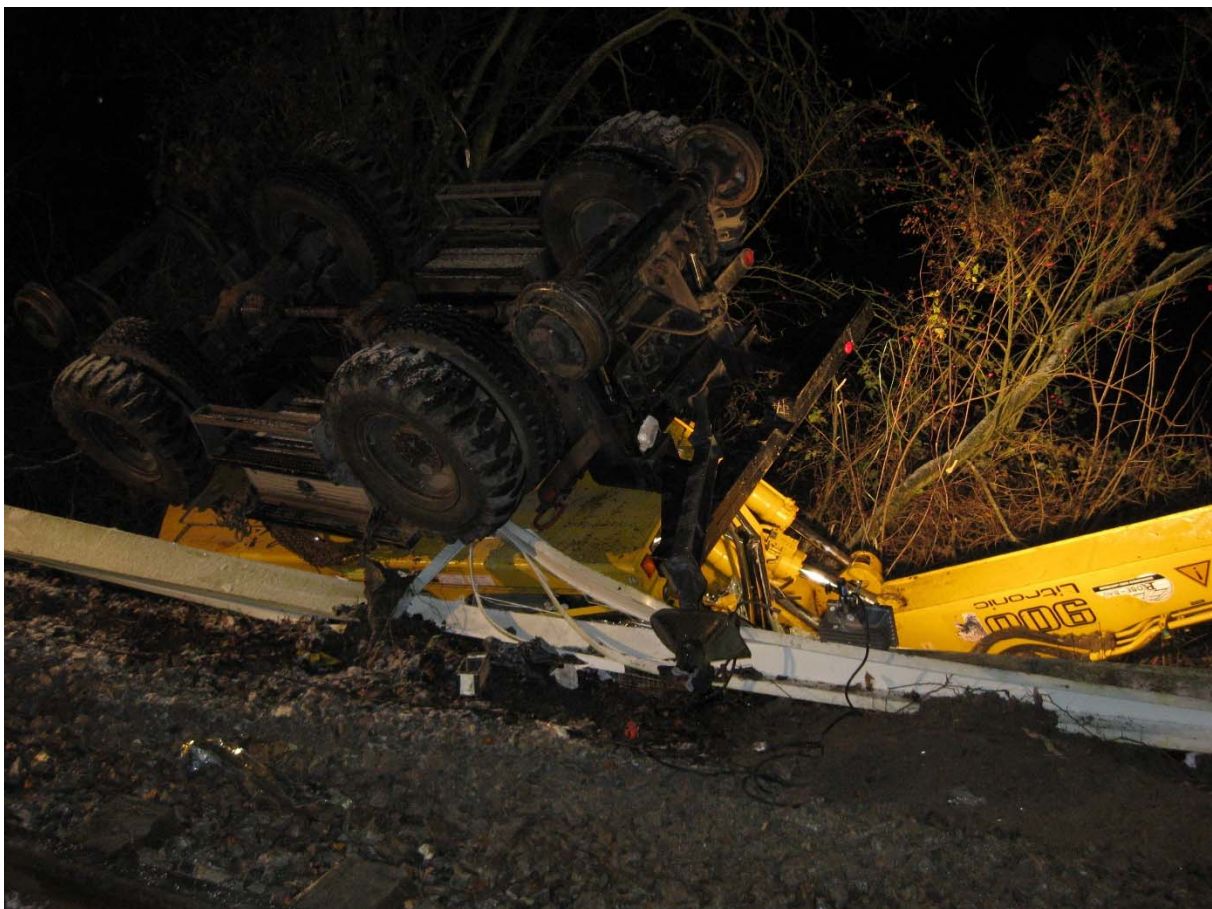
Abbildung 2: Unfallstelle

Infolge der Entgleisung stürzte der Zweiwegbagger die Böschung hinunter. Eine Person wurde dabei getötet, eine Person wurde schwer und eine weitere Person leicht verletzt. Der entstandene Sachschaden wurde auf ca. 250.000 Euro geschätzt.

Die Abbildung 2 zeigt den die Böschung hinuntergestürzten und auf dem Dach liegenden Zweiwegebagger.

Das Abheben der Vorderachse des Zweiwegebaggers war Folge einer nach unten und/oder zur Seite wirkenden Bewegung des Baggerauslegers. Dabei stützte sich der vordere Teil des Baggers über den Ausleger und den Greifer auf dem Fahrzeugboden des geschobenen Materialwagens ab. Ein sicherer Stand des Fahrzeugs war dadurch nicht mehr gegeben und der Zweiwegebagger kippte um. Da die Gutachter keine Anhaltspunkte für eine technische Fehlfunktion am Zweiwegebagger identifizieren konnten und eine bewusste Bedienhandlung in dieser Situation als unwahrscheinlich anzusehen ist, ist davon auszugehen, dass es bedingt durch die räumliche Enge in der Fahrzeugkabine zu einer unbeabsichtigten Bedienung des linken Kreuzschalthebels gekommen ist. Die Entgleisung wurde letztlich durch die unkontrollierte Bewegung des Auslegers ausgelöst. Einen maßgeblichen Einfluss auf die Entstehung dieser Situation hatte die Tatsache, dass dem Vorarbeiter der Zustieg in die Fahrerkabine gestattet wurde. Die Fahrzeugkabine des Zweiwegebaggers war für maximal zwei Personen zugelassen. Die Mitnahme einer dritten Person, stehend neben dem Sitz des Ef, war auch wegen des fehlenden Freiraums hierfür, nicht erlaubt.
