# ***Untersuchungsbericht***

## ***Entgleisung***

***Nürnberg-Stein - Nürnberg Rbf***

***07.08.2009***

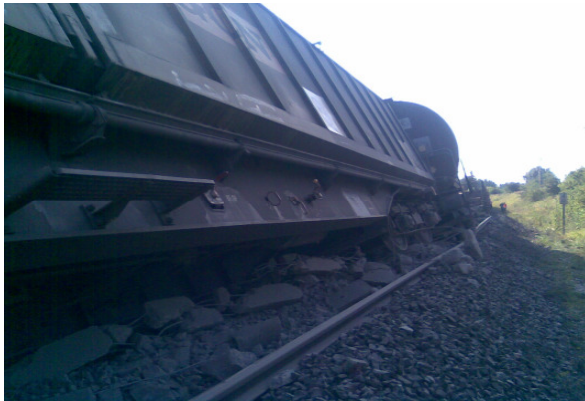
entgleiste Wagen 9 und 10 (Bogenaußenseite)

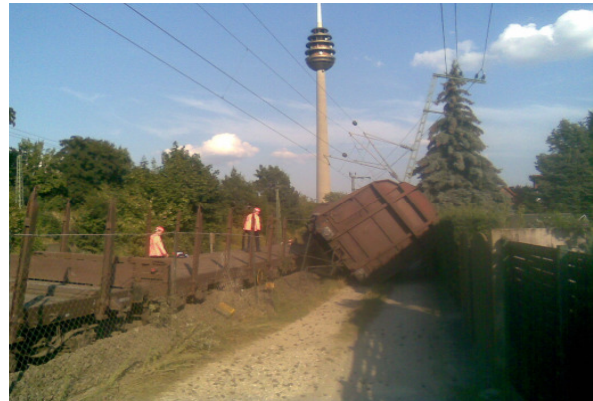
entgleiste Wagen 11 und 12 (Bogeninnenseite)

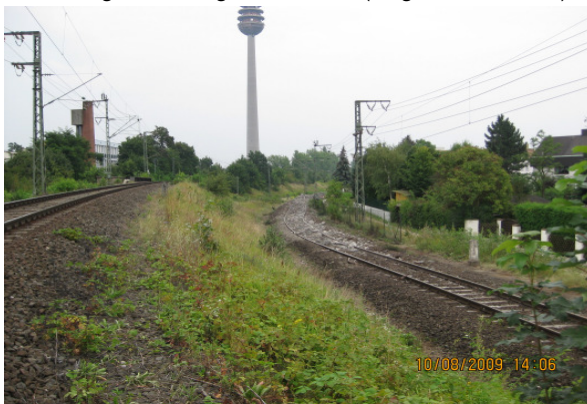
Entgleisungsstelle

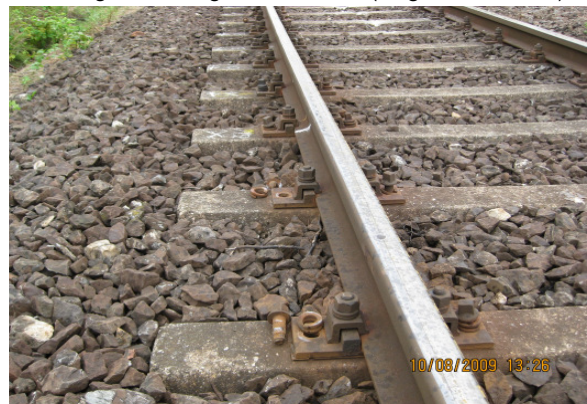
Detail gebrochene /lockere Schwellenschrauben

Zusammenfassend ist bezüglich der Verspannung festzustellen, dass in beiden Schienensträngen die Hakenschrauben (bogenaußen ab ca. km 4,1+44,33, bogeninnen ab ca. 4,1+69,95) bis auf wenige Ausnahmen nicht kraftschlüssig verspannt waren. Im bogeninneren Strang waren die Schwellenschrauben beidseitig bis auf wenige Ausnahmen ordnungsgemäß verspannt. Die Schwellenschrauben in bogenäußeren Strang waren bis in km 4,1+24,95 bis auf 5 Ausnahmen ordnungsgemäß verspannt. Im Bereich von km 4,1+24,33 bis km 4,1+23,70 waren die Schwellenschrauben beidseitig nicht kraftschlüssig verbunden, fehlten oder waren gebrochen.

Im Ergebnis wurde das Versagen der untersuchten Schwellenschrauben auf einen Ermüdungsbruch infolge Wechselbiegebeanspruchung zurückgeführt. In diesem Zusammenhang wurde nicht ausgeschlossen, dass weitere Schrauben als Folge der bereits gebrochenen Schrauben durch Gewaltbruch versagt haben könnten.

Diese sich wiederholenden Beanspruchungen führten zur Rissbildung und letztlich zum Abscheren der Schwellenschrauben infolge von Ermüdungsbrüchen.

Die teilweise stark verwitterten Schrauben-Bruchflächen machen darüber hinaus deutlich, dass die Schwellenschrauben bereits vor längerer Zeit bzw. über einen längeren Zeitraum hinweg, gebrochen sein müssen. Die gebrochenen/angerissenen
