Veiligheidsonderzoeksrapport

ONTSPORING VAN EEN GOEDERENTREIN HEVER - 19 FEBRUARI 2013

Versie origineel : 05/2014
Versie 1 : 09/2014

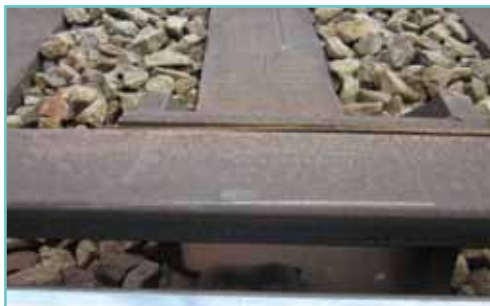
Afbeelding 5 - Inslag op de strijkregel van wissel 14G overgang van spoor A L35

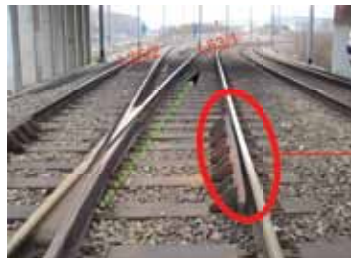
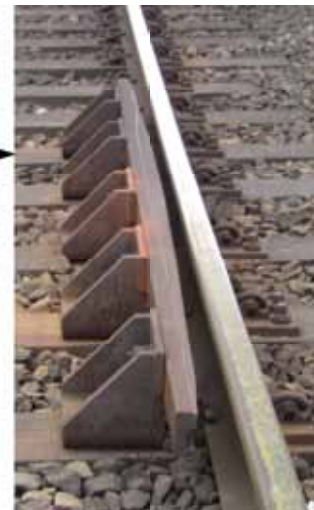
Afbeeldingen 6 - Inslag op de strijkregel van de wissel 15G waar de vertakking naar lijn 35/2 en lijn 53/1 plaats heeft

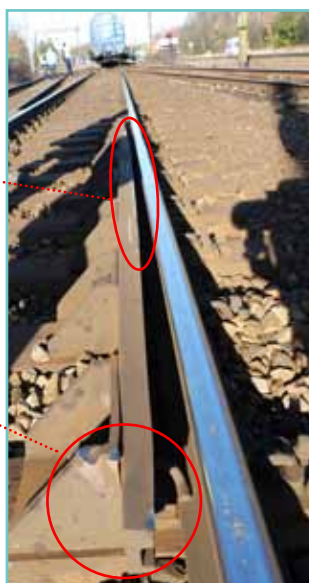
Aan de tegenoverliggende strijkregel, binnenkant rechterrail zijn inslagen en sporen van wielflenzen vastgesteld.

Afbeelding 12 - Inslagen en sleepsoren

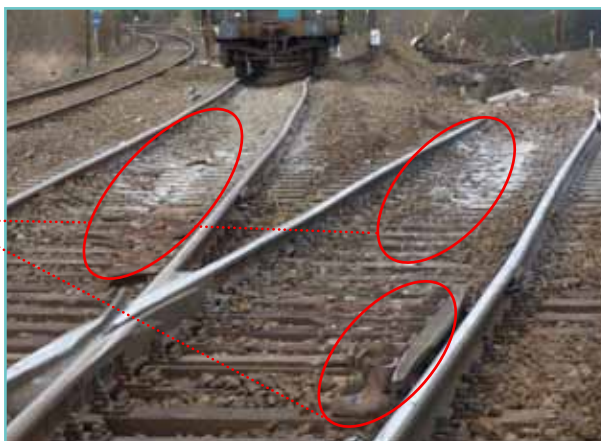
Voorbij de kruising zijn zware inslagen te zien op de strijkregel van het tweede puntstuk van de kruising van de rechterrail die van spoor A komt. In het midden van het spoor B lijn 53 en het midden van spoor A lijn 27 B/1 zijn forse inslagen zichtbaar in het midden van de dwarsliggers.

Afbeelding 14 - Zware inslagen voorbij de kruising

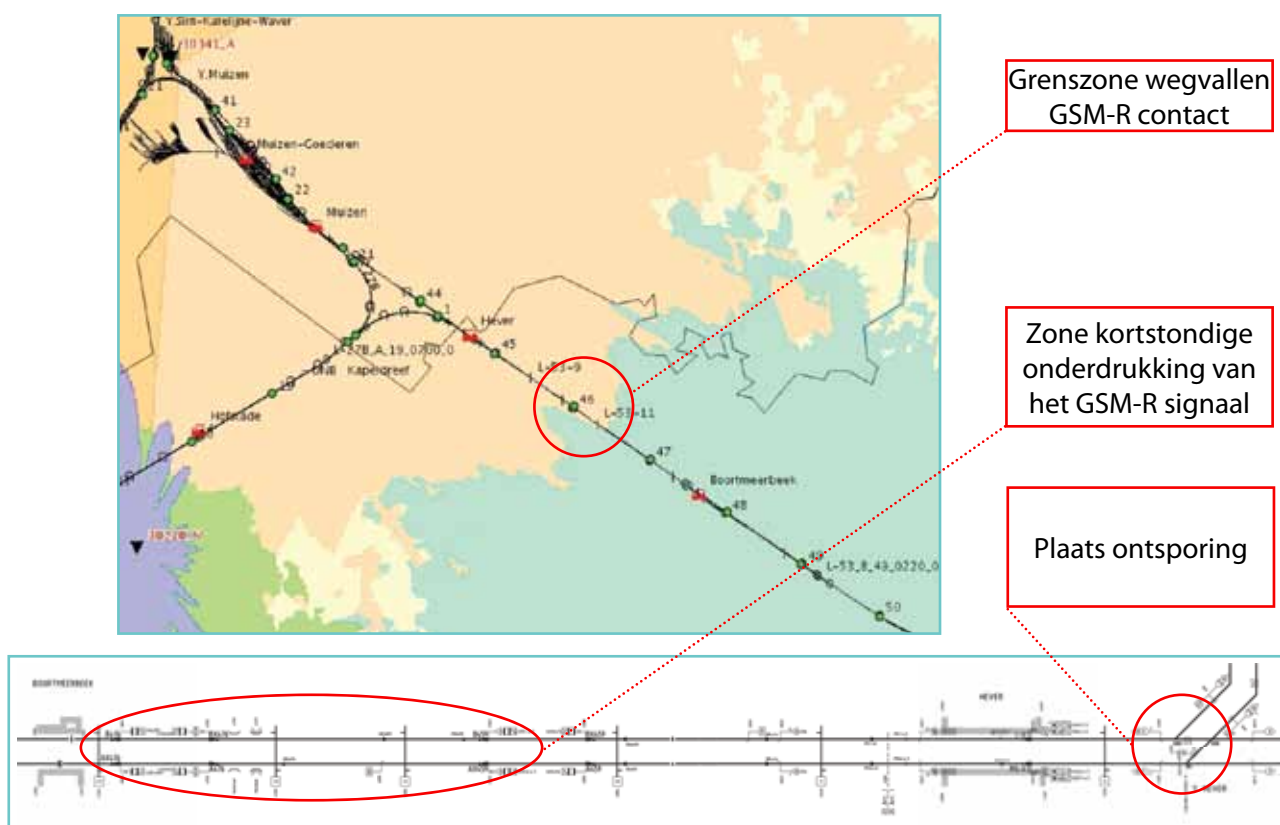
Uit de eerste oproep van Traffic Control aan de goederentrein blijkt dat het contact met de trein tijdelijk wegvalt, een her-oproep was noodzakelijk. Uit de metingen ter plaatse uitgevoerd in Boortmeerbeek, enkel door ICTRA, blijkt dat dekking voldoet aan de bepalingen van EIRENE SRS V 15.3.0 punt 3.2 "Coverage". Het signaalniveau van het GSM-R signaal is zwak op deze plaats en dit door mogelijke onderdrukking veroorzaakt door het hoge signaal niveau van het publieke GSM netwerk¹⁸, een publieke GSM mast staat opgesteld vlak aan het station van Boortmeerbeek, op minder dan 150m van de lijn 53.

Afbeelding 15: Onderdrukking GSM-R netwerk door een publiek GSM netwerk

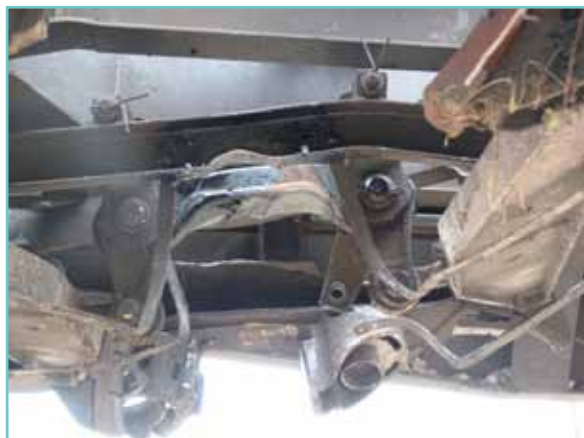
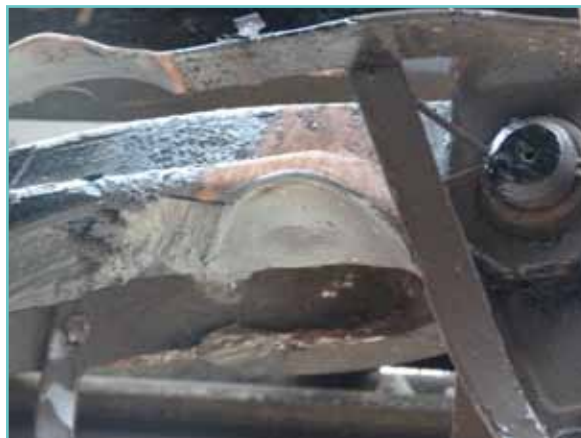
Afbeeldingen 18: Uitgesleten remconnector van wagon 14

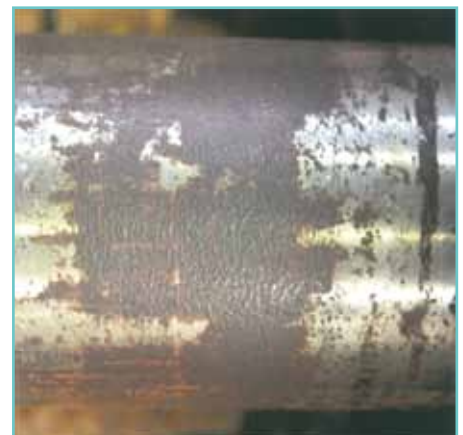
- Vóór het verwijderen van de verflagen is vastgesteld dat er 2 lagen verf zijn aangebracht op het aslichaam namelijk een rode grondlaag en een grijze afwerking laag. De rode grondverf is plaatselijk zichtbaar. De droge verfdikte (van de 2 lagen samen is) 50 tot 75 μm .
- Na verwijderen van de verflagen rondom de as werden er op meerdere plaatsen op het aslichaam, grote corrosievlekken vastgesteld.

Afbeelding 21: Lab vaststellingen corrosie op het aslichaam zowel op het korte van gebroken wielstel 01751231

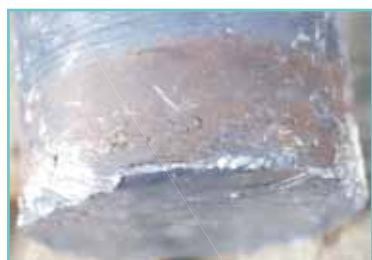
De asbreuk is ontstaan niet in het exacte midden van de as. Het ontstaan van de asbreuk is het resultaat van een scherpe inslag op de plaats van de breuk samen met de aanwezige corrosie onder de coating. De gedetecteerde productiefout in het midden van de as over de volledige lengte heeft geen invloed gehad op het verlagen van de vermoeiingsweerstand.

Gecorrodeerde zone
aan breuk vlak

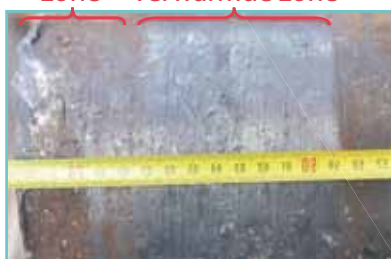
Afgeschuurde en
verwarmde zone

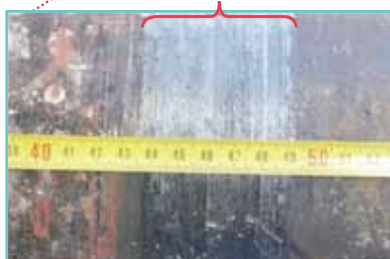
Zone van onmid-
delijke breuk

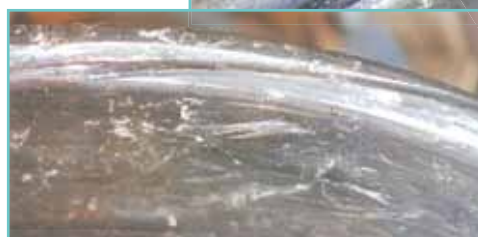
Beschadiging binnenkant wielflens :
een lijn gaat van loopvlak over op de
wielflens

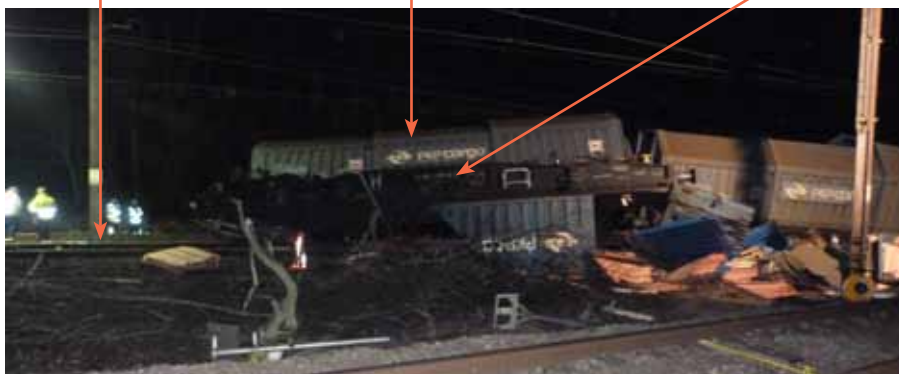
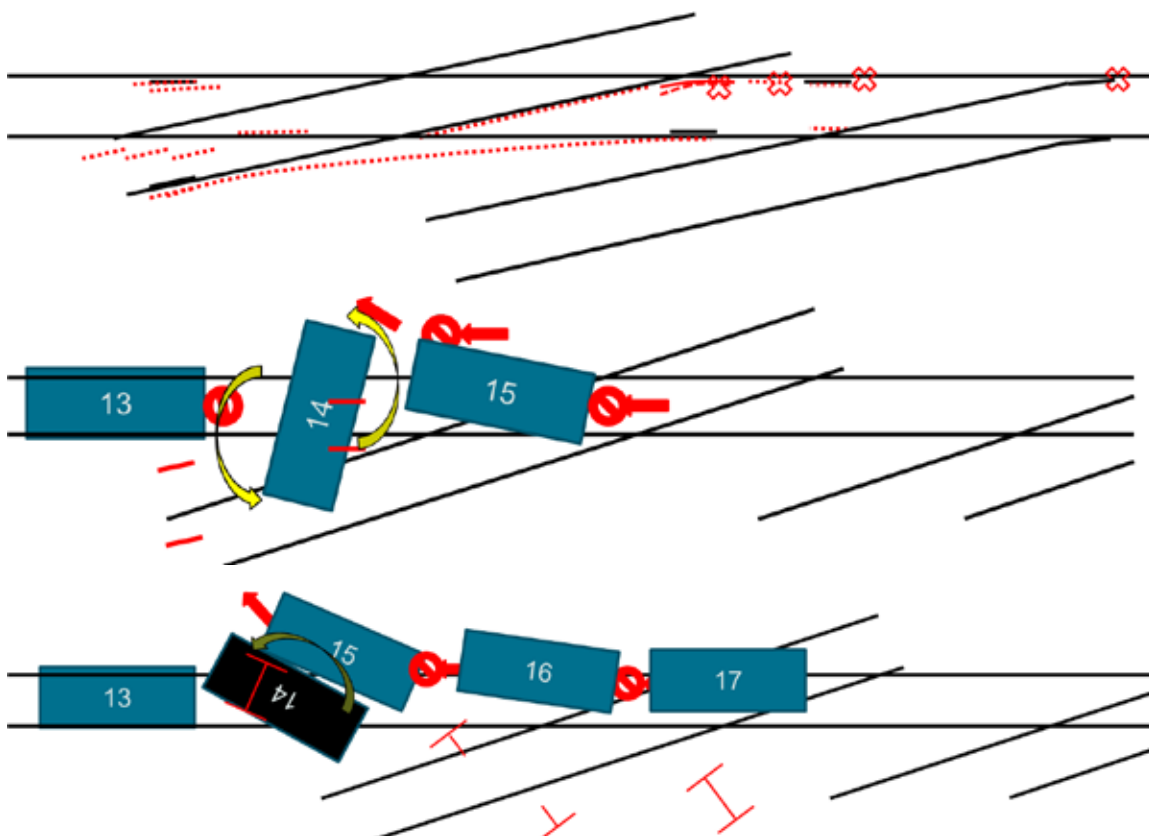
Vastgestelde schade aan wagon 14 verondersteld dat deze niet gedraaid en gekanteld staat

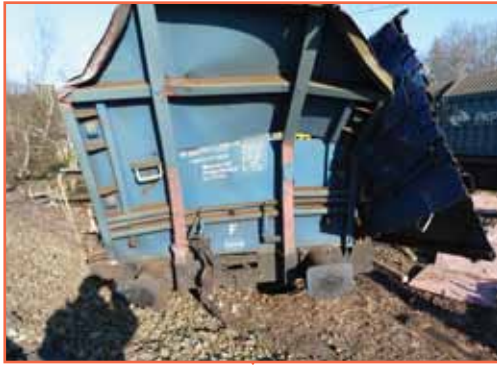
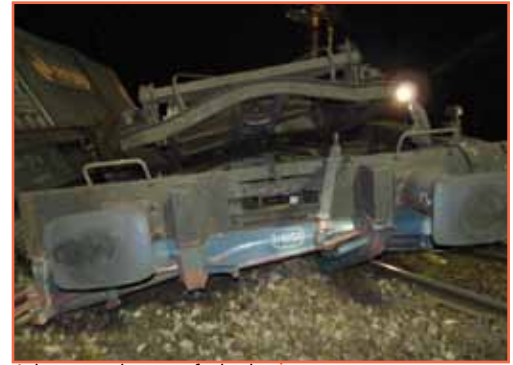
Achterste trekstang afgebroken:

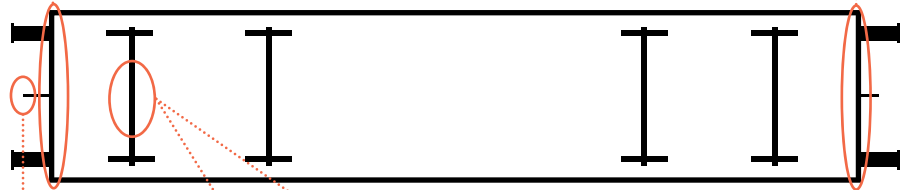
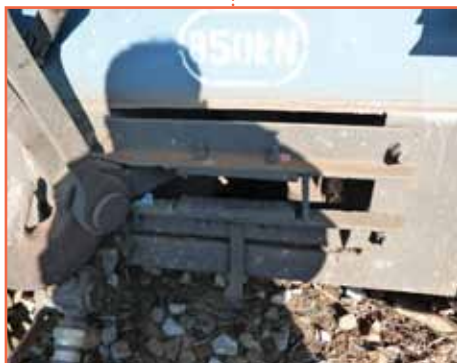
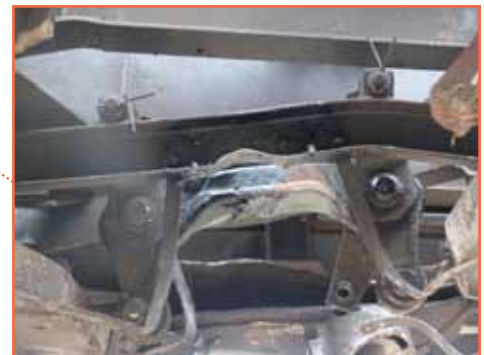
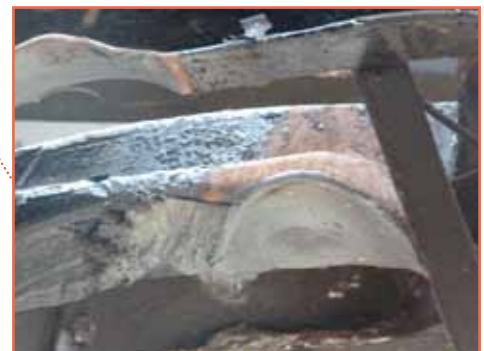
Vastgestelde schade vooraan aan wagon 15
