INCIDENTE FERROVIARIO OCCORSO IL GIORNO 08/08/08
ALL'INTERNO DELLO STABILIMENTO INDUSTRIALE
"FERRIERE NORD - GRUPPO PITTINI"

RELAZIONE REDATTA
DALL'INVESTIGATORE INCARICATO

Potenza, 19/01/09

ing. Francesco NOLÈ

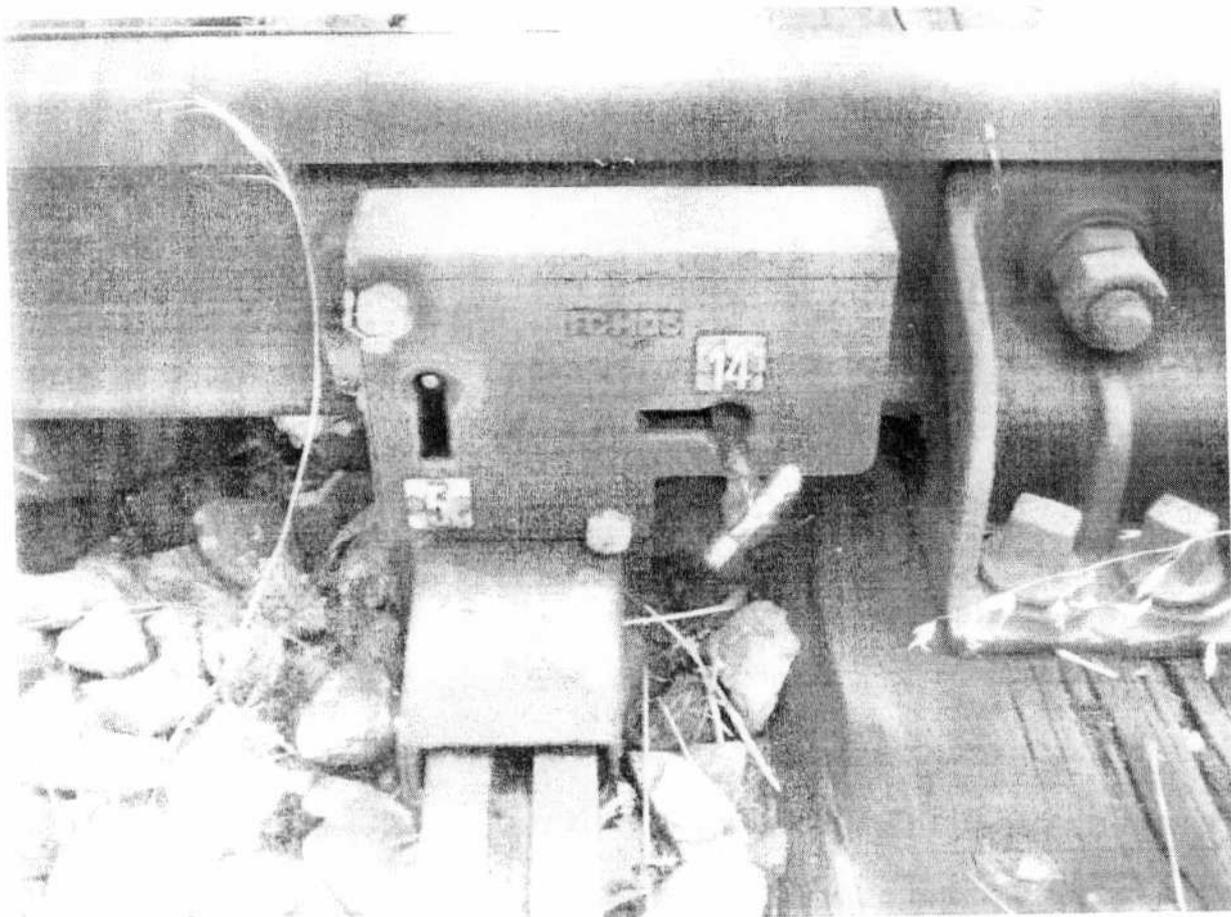
FOTO 1

Il raccordo ferroviario "Nucleo Industriale" è costituito da due sezioni di piazzale di cui una compresa all'interno del recinto ferroviario della Stazione di Potenza C.le. (vedi all. nr. 2 - "piano schematico e all. nr. 3 planimetria del raccordo). Per l'inizio delle manovre è necessario che il Dirigente Movimento di Pz C.le sblocchi dal banco la chiave 1 (vedi foto nr.1) e consegna la chiave nr.5 al personale comandato allo sblocco della

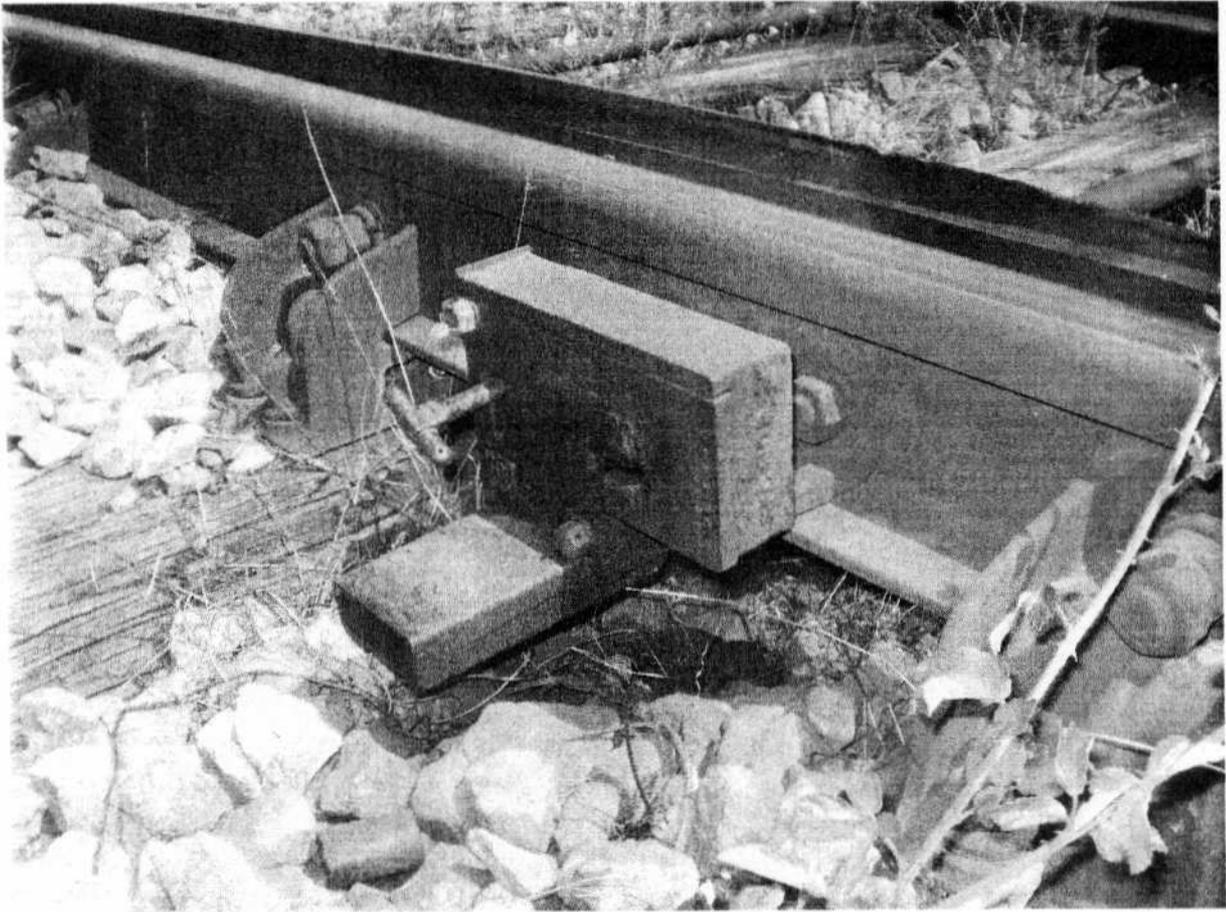
FOTO 3

Il fascio di presa e consegna carri è costituito da due binari della lunghezza di circa 160 mt. ciascuno, su di essi vengono depositati i carri a cura del personale di manovra di Trenitalia-Div. Cargo per essere, successivamente, ritirati dal personale di manovra incaricato dalla ditta Ferriere Nord con il locomotore di loro proprietà. Il deviatoio nr. 202, che immette nel fascio di presa e consegna e sul raccordo in questione, è assicurato con fermascambio a due chiavi coniugate marca 19/20 (vedi foto nr. 3).

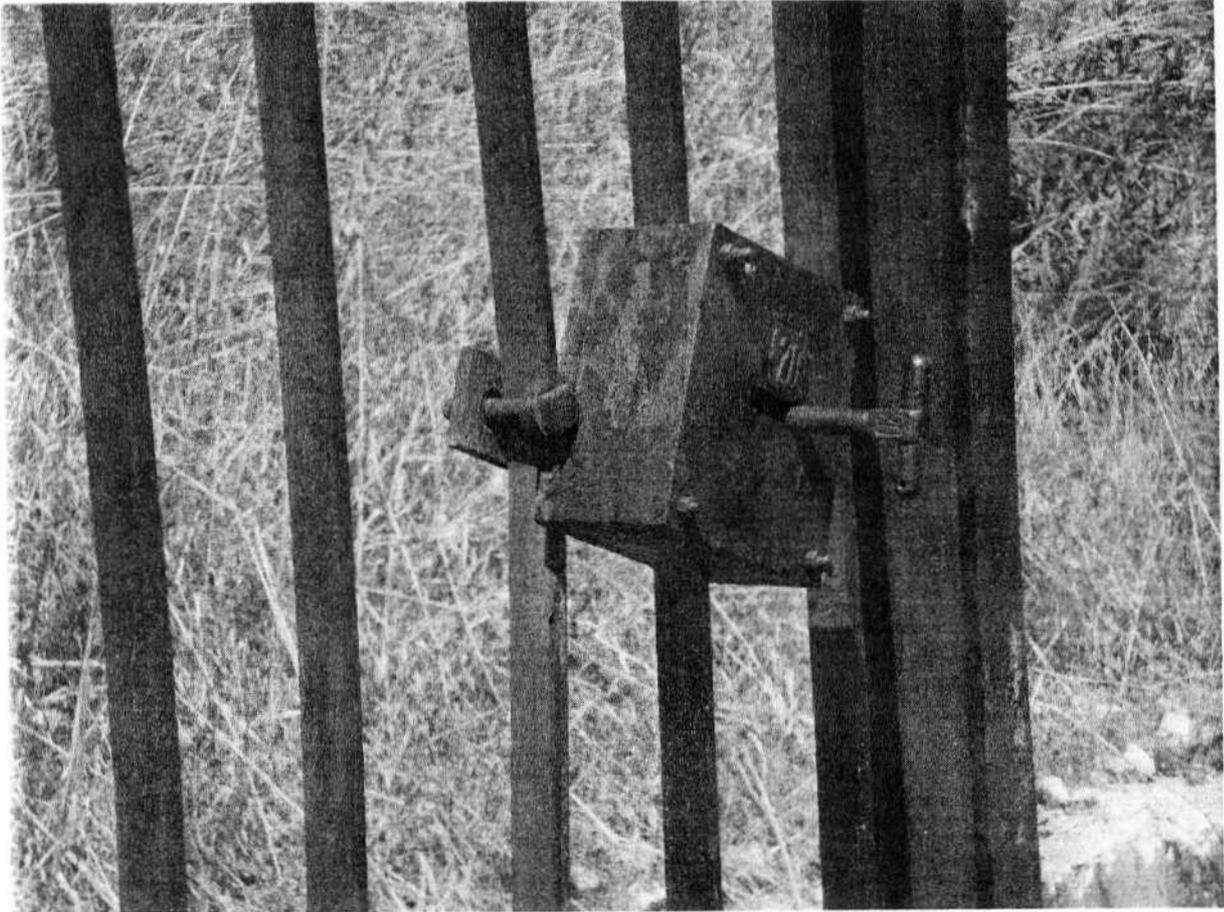
FOTO 4

La chiave 19, custodita dal Dirigente Movimento di Potenza C.le, introdotta e girata nella serratura, libera la chiave 20 che consente di aprire il cancello che immette sul binario di raccordo vero e proprio denominato "dorsale" lungo mt. 1884,26 (vedi foto nr.4). Il profilo (vedi all. nr.4) riporta le pendenze del raccordo, sia nella parte interna che esterna al piazzale RFI. La pendenza più accentuata, pari al 26 per mille, si trova subito in uscita del deviatoio 202. Al di fuori dell'area di pertinenza di RFI il binario percorre un primo tratto in trincea, per poi attraversare, a raso, viale del Basento - 1° passaggio a livello incustodito nella città – (vedi foto nr. 4).

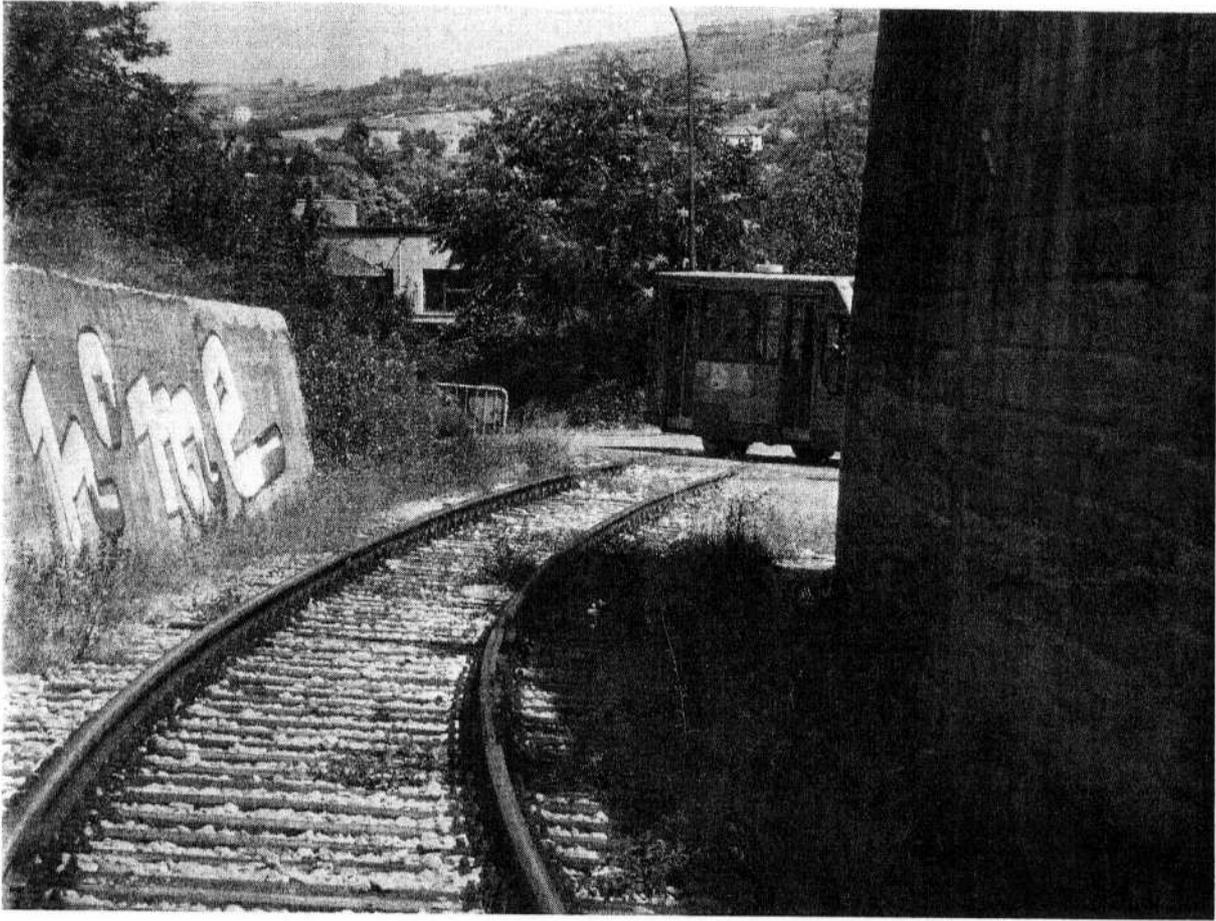
FOTO 5

Successivamente, con andamento quasi pianeggiante, la dorsale, costeggiando l'area commerciale della "Valbasento", incrocia a raso via S. Vito - 2° passaggio a livello incustodito nella città – (vedi foto nr. 5) per poi giungere nell'area industriale diramandosi in un fascio di selezionamento

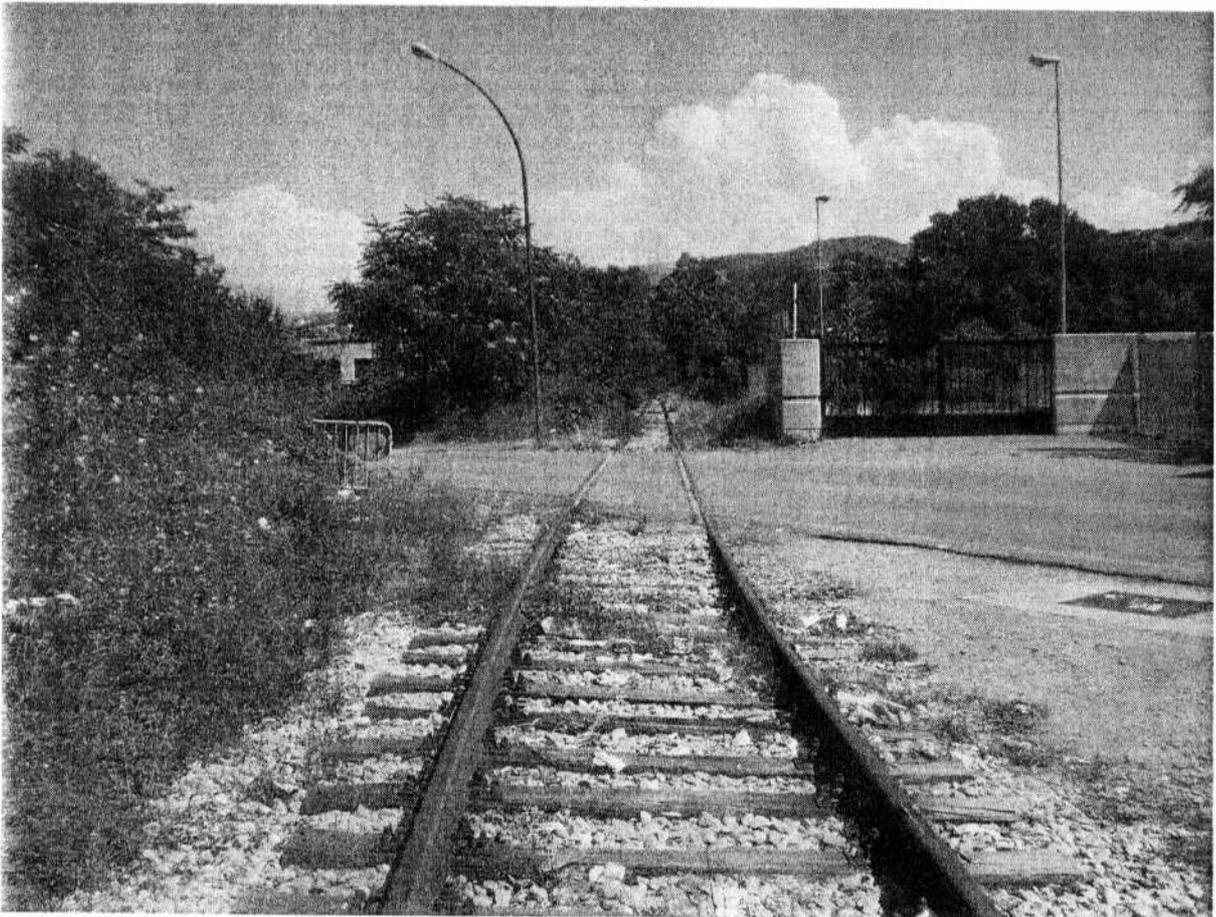
FOTO 6

composto da quattro binari passanti e da un binario tronco. Due dei binari giungono all'interno dello stabilimento "Ferriere Nord" costeggiando l'area riservata alla sosta degli autotreni in attesa di consegnare i rottami alla Ferriera; il percorso pedonale dei dipendenti della Ferriera e di altri stabilimenti per poi attraversare il parcheggio dello stabilimento siderurgico ubicato a fianco della palazzina Uffici. (vedi foto nr. 6 e 7)

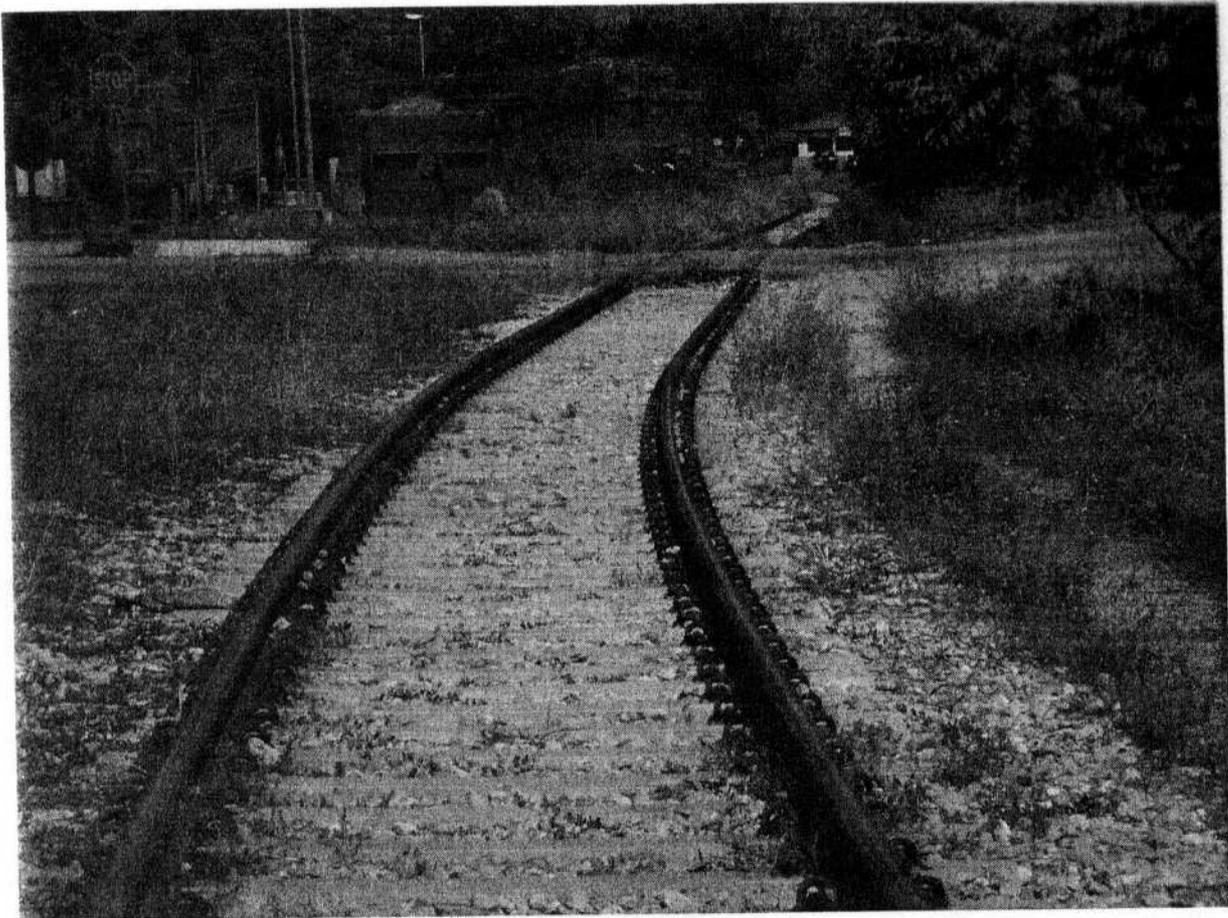
FOTO 7

Nella mattinata dell'8/08/08 alle ore 9,00 circa la tradotta, composta dal locomotore 225 5045 e dai rimanenti dieci carri, manovrata dal solo agente **C** (incaricato in qualità di 2° manovratore), percorreva indebitamente tutto il raccordo industriale impattando due carri vuoti spinti dal locomotore "Greco", manovrato dal personale incaricato delle FERRIERE NORD (vedi foto nr. 7, 8 e 9). Si precisa che il manovratore di

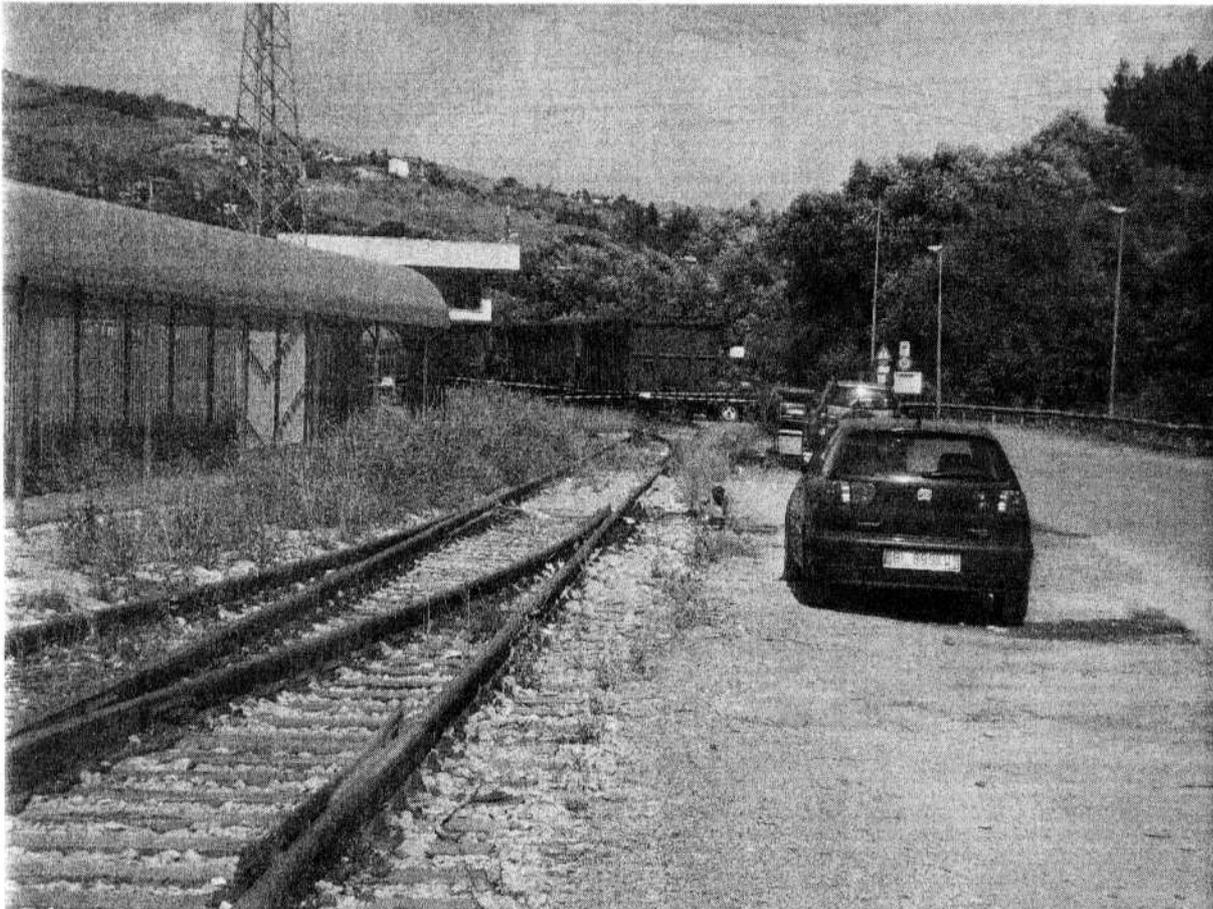
FOTO 10

In conseguenza dell’urto cinque carri subivano gravissimi danni, mentre il locomotore di manovra di Trenitalia rimaneva completamente distrutto (vedi foto nr.10). Nella collisione alcuni dei cinque carri si impennavano contro la palazzina uffici delle FERRIERE NORD (vedi foto nr.11) provocando seri danni anche alle strutture e distruggendo numerosissime autovetture parcheggiate nel piazzale antistante la palazzina attraversato dai binari del raccordo (vedi foto nr.12 e 13). È di tutta evidenza che sui succitati carri non si è potuto effettuare alcuna prova di funzionalità dell’impianto frenante, mentre per gli altri cinque carri, che pur avendo riportati danneggiamenti di varia entità, ma non tali da pregiudicare una verifica dello stato degli stessi, si è operata una prova di efficienza del succitato impianto frenante che ha dato esito positivo. Ovviamente non si è potuto effettuare alcun accertamento sul locomotore di manovra di Trenitalia in quanto, come sopra detto, è andato completamente distrutto.
