AGENȚIA DE INVESTIGARE FERROVIARĂ ROMÂNĂ - AGIFER

## RAPORT DE INVESTIGARE

**privind accidentul feroviar produs la data de 15.02.2017, între stația CFR Dej Triaj și stația CFR Dej Călători, în circulația trenului de marfă nr. 50477, prin deraierea de primul boghiu al celui de-al 4-lea vagon.**

*Raport de investigare ediție finală  
12 februarie 2018*

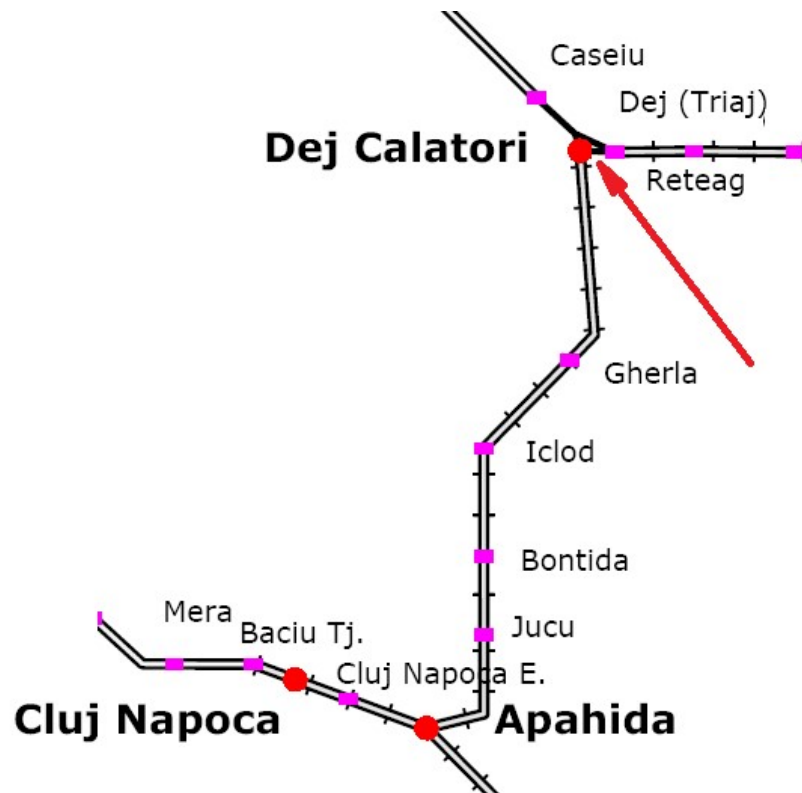
**Picture 1 – accident site**

On the 15th February 2017, at 06:26 o'clock, in the railway county Cluj, track section Beclean pe Someș – Dej Călători, line 416, between the railway stations Dej Triaj – Dej Călători (electrified double-track line), in the running of the train no. 50477 got by OTF UNICOM TRANZIT SA., hauled with the locomotive EA 727, km.0+688, the first bogie of the wagon no.84535489625-6 type Eacs, the 4th one from the locomotive, derailed, in the running direction.

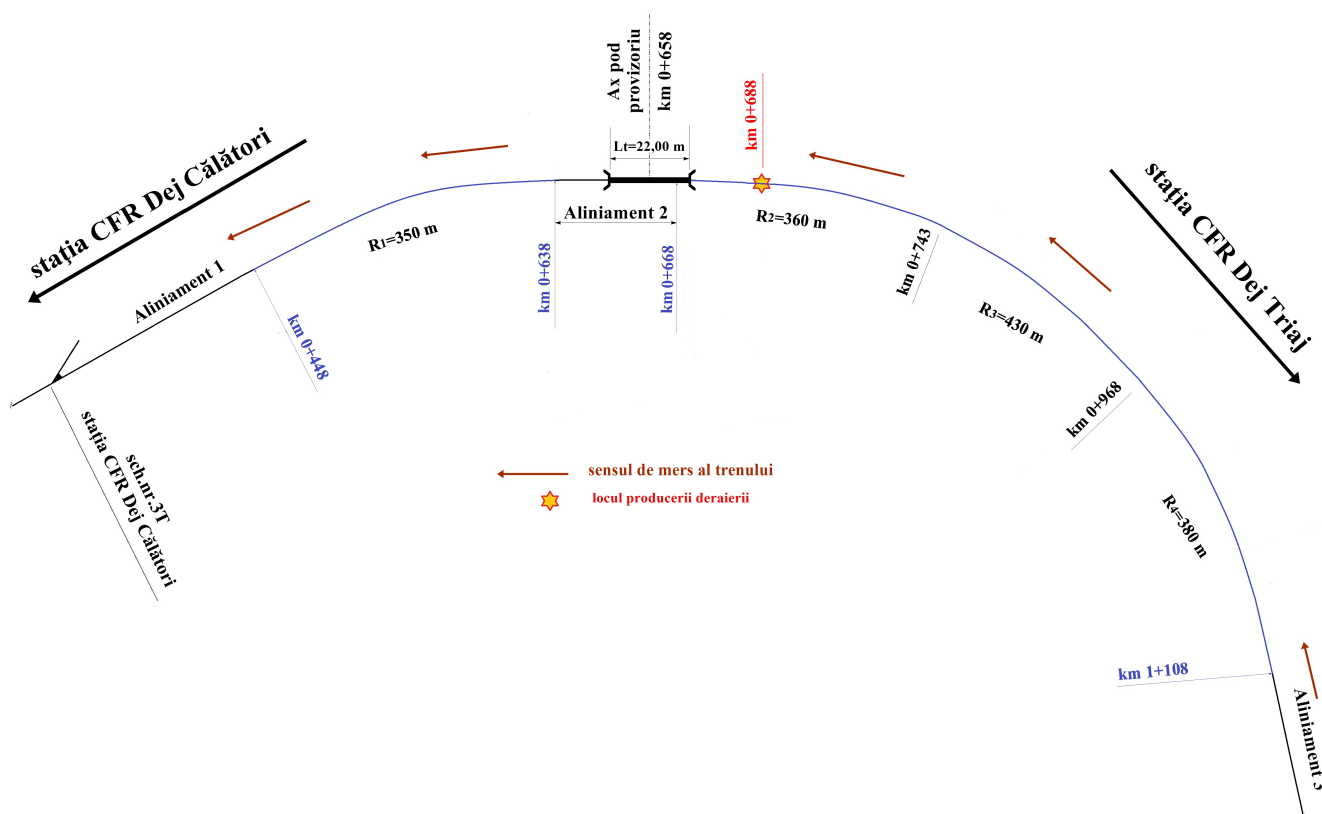
**Imaginea 2** – traseul căii în zona producerii deraierii

Deraierea s-a produs la km 0+688, în cuprinsul curbei compusă din razele circulare  $R_4-R_3-R_2$  pe zona curbei de racordare dintre porțiunea cu raza circulară  $R_2=360$  m și aliniament.

Supraînălțarea ( $h$ ) și supralărgirea ( $s$ ) pentru raza circulară  $R_2$  au valorile  $h=75$  mm;  $s=0$  mm.

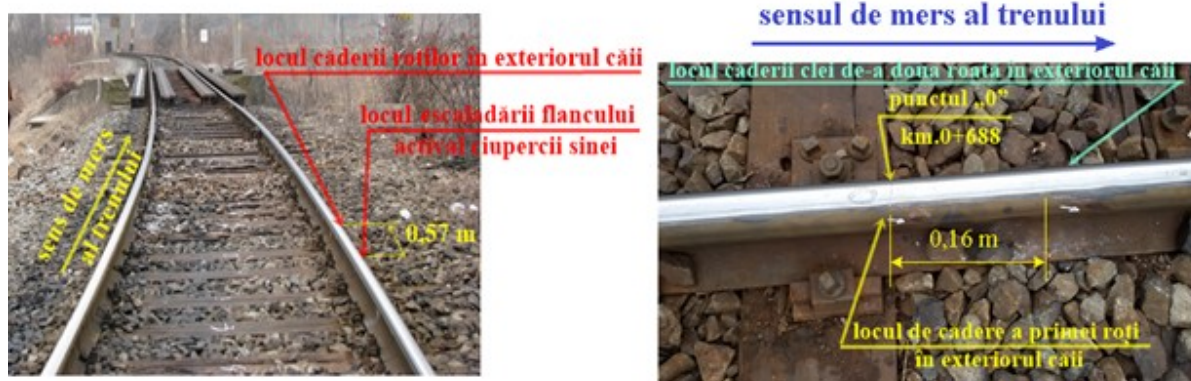
**Imaginea 4 : Locul deraierii vagonului**

Această urmă de deraiere s-a observat pe flancul inactiv al ciupercii șinei din partea dreapta, fiind produsă de către buza bandajului roții din partea dreapta a primei osii a primului boghiu al vagonului nr. 4 de la siguranță. Această urmă are correspondent, în aceeași secțiune, o urmă produsă de căderea roții din partea stângă, a aceleiași osii, între firele căii.

La o distanță de 0,57 m de punctul „0”, distanță măsurată în sens invers de mers al trenului, a fost identificată urma de escaladare a flancului activ al ciupercii șinei din partea dreaptă, urmă produsă de către roțile din partea dreaptă a primului boghiu.

La distanța de 0,16 m de punctul „0”, distanță măsurată în sensul de mers al trenului, a fost depistată urma căderii celei de-a doua osii a aceluiași boghiului;

Din momentul escaladării roata din partea dreaptă a primei osii a primului boghiu a rulat cu buza bandajului pe suprafața superioară a ciupercii șinei o distanță de 0,57 m, iar roata din partea dreaptă a celei de-a doua osii a aceluiași boghiu, a rulat cu buza bandajului pe suprafața superioară a ciupercii șinei o distanță de 0,73 m. După parcurgerea acestor distanțe, roțile din partea dreaptă au căzut în exteriorul căii concomitent cu căderea roților din partea stângă între firele căii.

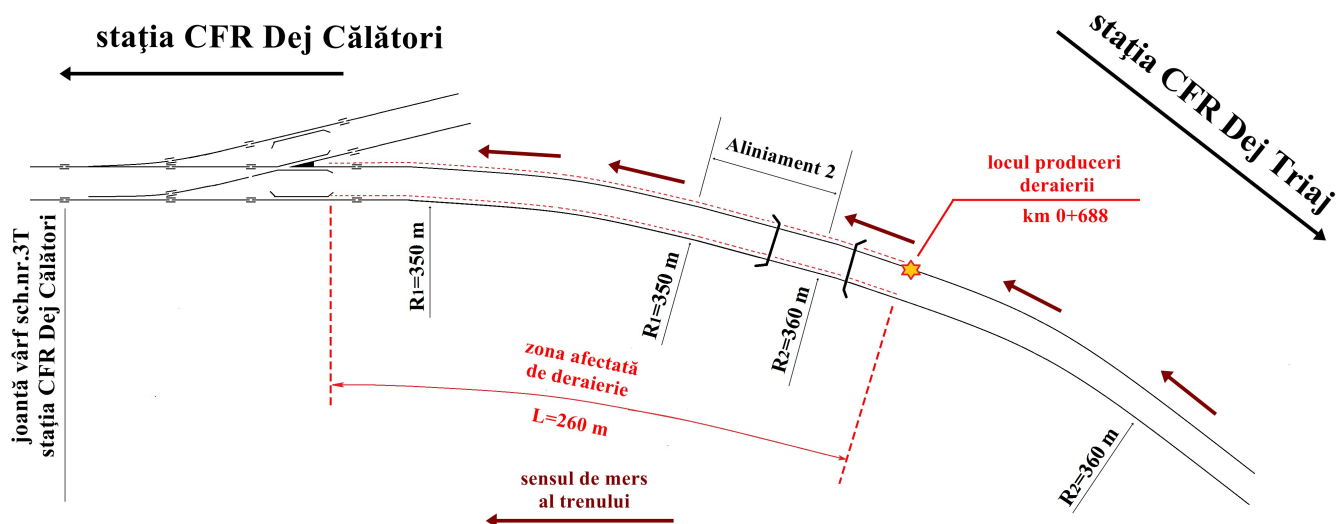
**Imaginea 5 – zona afectată de deraiere**

Vagonul nr.84535489625-6, tip Eacs, al 4-lea vagon după locomotivă, a circulat deraiat de primul boghiu aproximativ 260 m, până la macazul schimbătorului de cale 3T, loc în care, lovind piesele metalice ale inimii de încrucișare, s-a urcat pe șine și a circulat în continuare până la halta de mișcare Jucu, unde a fost oprit pentru verificări.

Punctul „0”, punctul deraierii se află în cuprinsul unei șine lungi, distanța între acest punct și capetele șinei fiind de 16, 50 m în sens invers de mers al trenului și de 8,50 m în sensul de mers al trenului.
