AGENȚIA DE INVESTIGARE FERROVIARĂ ROMÂNĂ - AGIFER

## RAPORT DE INVESTIGARE

**al accidentului feroviar produs la data de 18.03.2018, pe raza de activitate a  
Sucursalei Regionale CF Constanța, secția de circulație neinteroperabilă Palas – Năvodari,  
între stațiile Palas și Constanța Mărfuri, km 1+175**

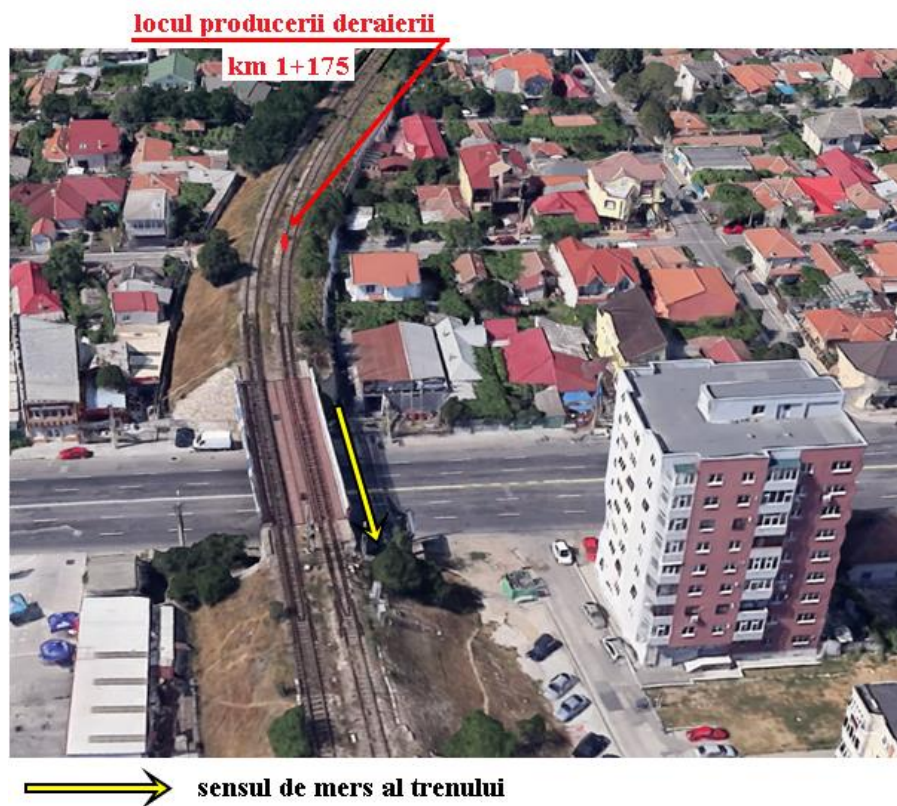
Fig. 2 –locul producerii accidentului

În timpul circulației trenului pe o zonă de traseu în curbă cu deviație stânga, la km.1+175 s-a produs deraierea ultimelor două vagoane din componerea trenului, ultimul vagon răsturnându-se și afectând gabaritul de liberă trecere al ambelor fire de circulație.

Trenul a circulat cu cele două vagoane deraiate o distanță de aproximativ 160 m, după care s-a oprit ca urmare a ruperii conductei generale de aer a trenului.

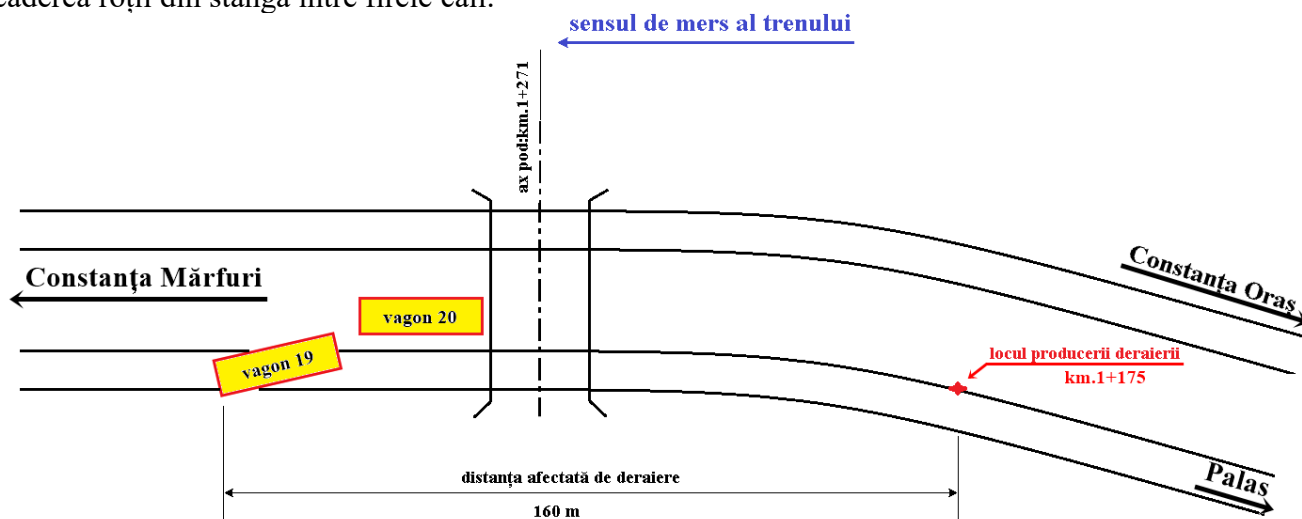
Fig. 3 – schița deraierii

Urmare a verificărilor efectuate la fața locului de către comisia de investigare, s-a constatat că primul punct de escaladare a fost pe flancul activ al firului exterior al curbei la km 1+175, punct situat pe curba circulară, acest punct a fost notat cu „0”. După escaladarea firului exterior de către roata din partea dreaptă, sens de mers, buza roții a rulat pe ciuperca șinei o distanță de aproximativ 3,5 m după care a căzut în exteriorul căii. Concomitent cu căderea roții din dreapta, sens de mers, s-a produs și căderea roții din stânga între firele căii.

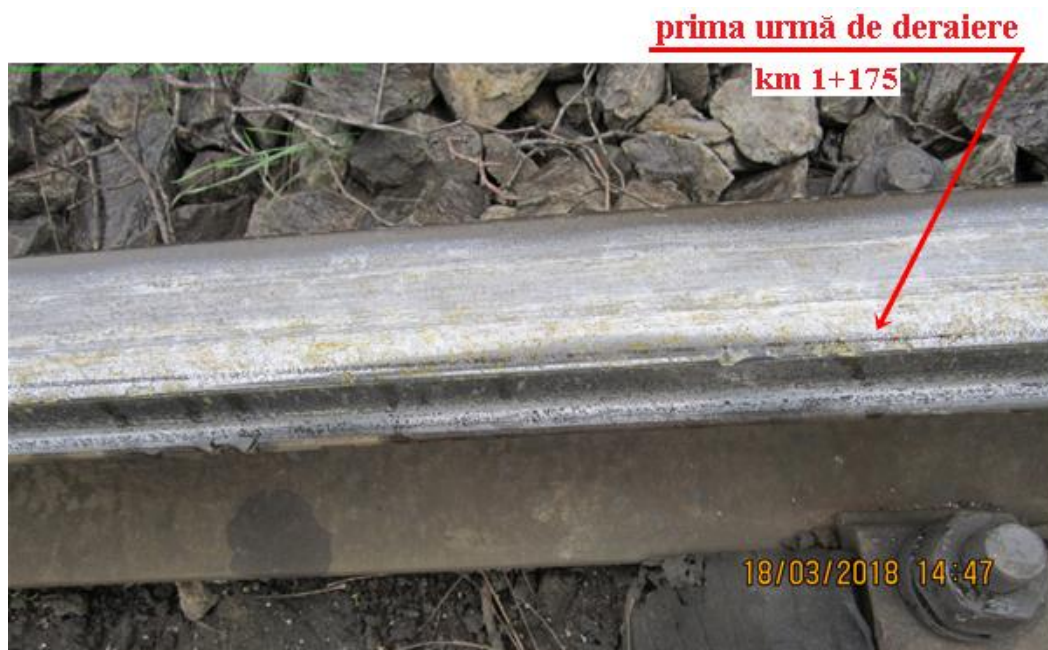
**Fig. 4 – prima urma de escaladare**

Prima urmă de deraiere a fost identificată la km.1+175 (marcată ca pichet de măsurare nr.,,0”), aflată pe curba circulară cu lungimea de 201,60 m, cu raza constantă R=188 m.

Urma de deraiere identificată în acest punct este specifică escaladării flancului activ al ciupercii șinei de către buza roții din partea dreaptă, în sensul de mers, a primei osii a vagonului nr.33877916958-4 (al 20-lea vagon din compunerea trenului).

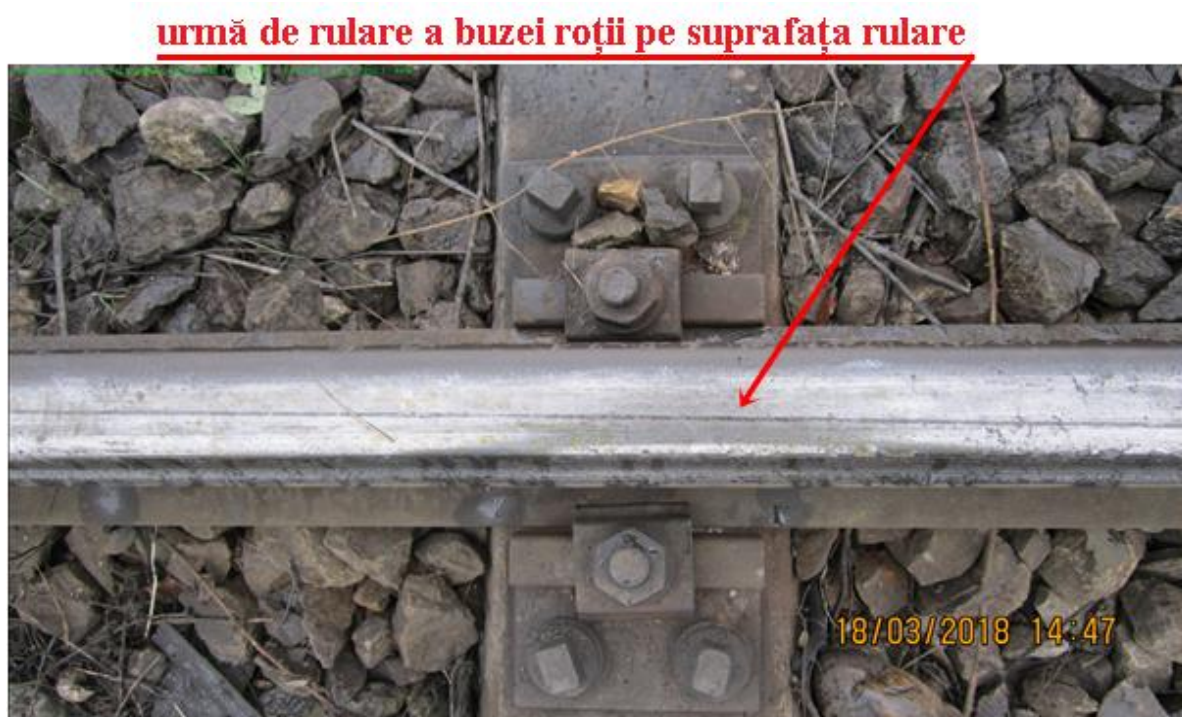
**Fig. 5 – urmă de rulare a buzei unei roți pe suprafața superioară al ciupercii șinei**

După escaladare, roata din partea dreaptă, sens de mers, a rulat cu buza roții pe nivelul superior al ciupercii șinei o distanță de aproximativ 3,5 m după care a căzut în exteriorul căii. Concomitent cu căderea roții din partea dreaptă, sens de mers, s-a produs și căderea roții din partea stângă, a aceleiași osii, între firele căii.

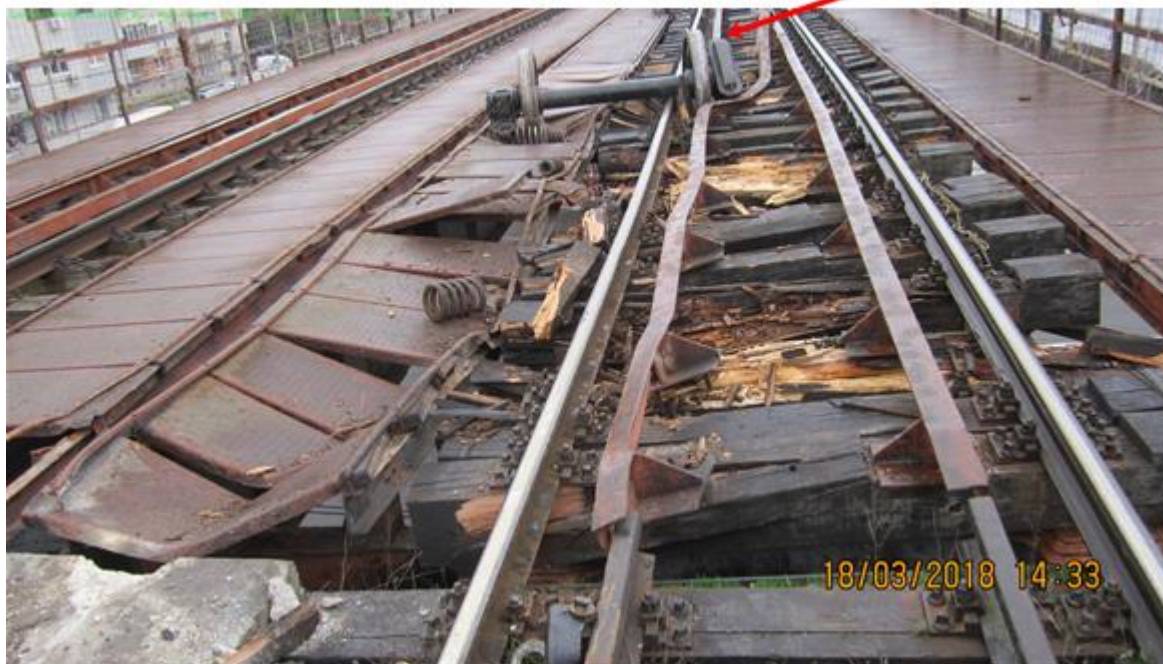
**Fig. 6** – podul cu osia ieșită de la vagon

De la punctul „0”, vagonul nr.33877916958-4 a circulat în stare deraiată aproximativ 163 m. Pe traseul parcurs de vagon în stare deraiată este situat un pasaj inferior (pod metalic cu calea sus), cu axa podului la km.1+271, loc în care, una dintre osiile vagonului s-a blocat între traversele speciale ale podului și în platelajul metalic dintre cele două linii, fapt ce a provocat desprinderea acestuia și a celorlalte osii ale vagonului.

### osie blocată între traverse si platelaj
