*Ministero delle Infrastrutture e dei Trasporti*

**Relazione d'indagine sull'incidente occorso il 1° settembre  
2008 al treno n. 3832 in uscita dalla stazione di Motta  
S. Anastasia, sulla linea ferroviaria Palermo - Caltanissetta -  
Catania, che investiva due agenti lavoratori**

*(D.D. prot. n. 3092 del 1° settembre 2008)*

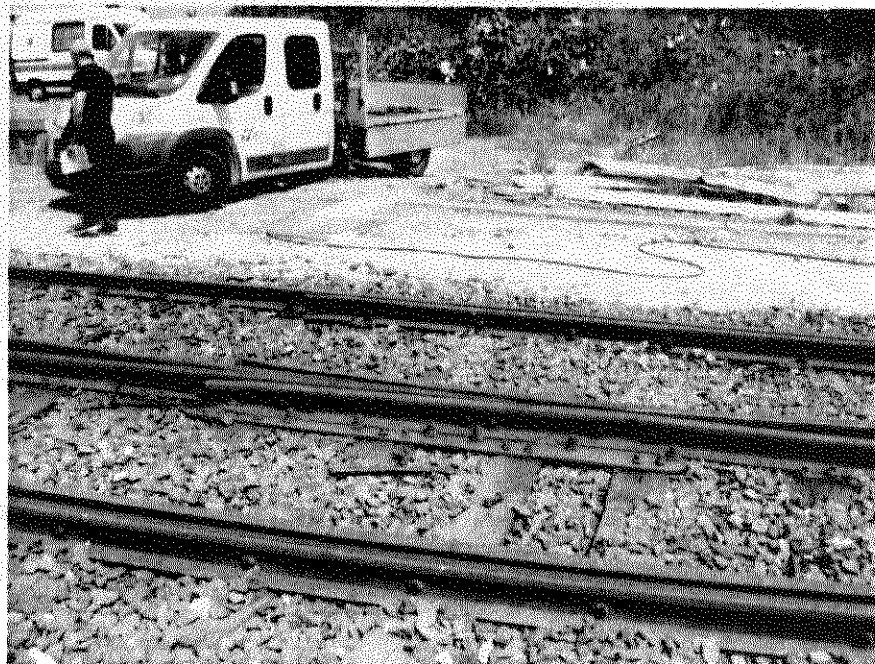
*Foto 1*

Gli operai deceduti lavoravano presso il cuore del citato deviatoio (v. foto 1) ed erano intenti alla sostituzione della bulloneria ossidata utilizzando, per le necessarie operazioni di taglio, una smerigliatrice a scoppio.

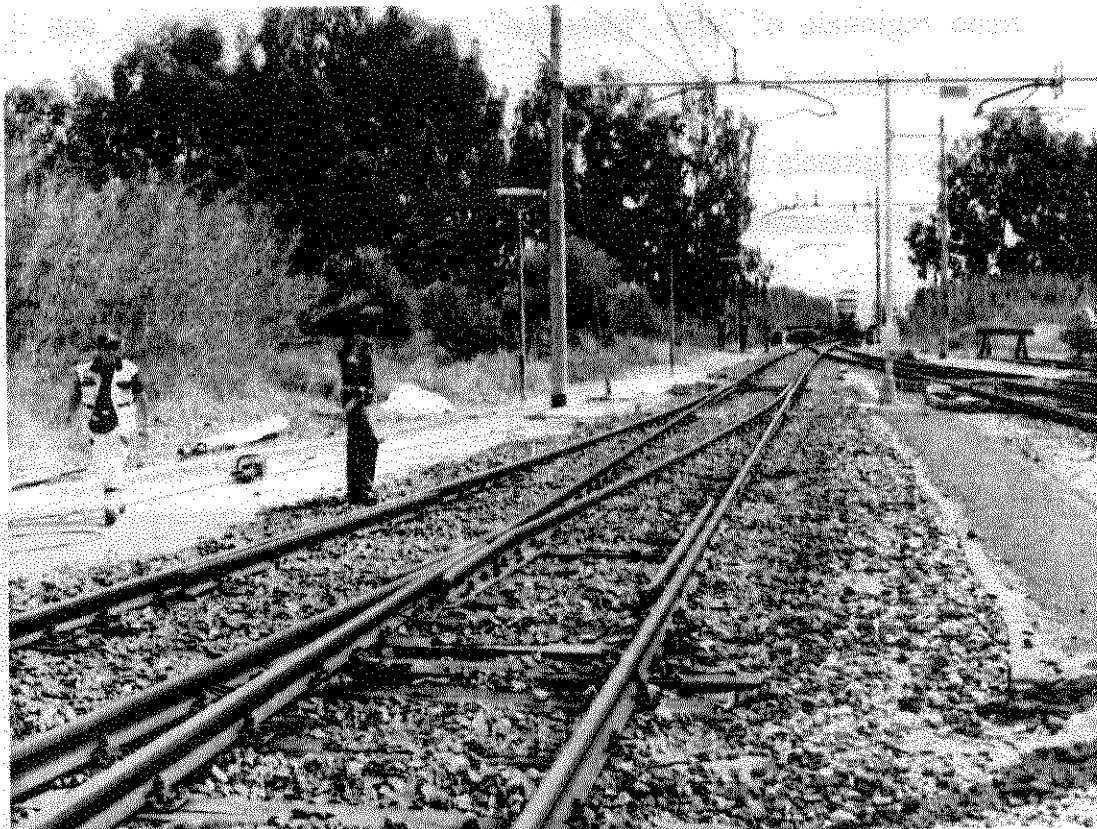
*Foto 2*

Il treno arrestava la sua corsa circa 150 metri dopo l'impatto, con la coda oltre il ponte a travata metallica sul torrente Rannolo ubicato all'altezza del Km 223+235 (v. foto 2).

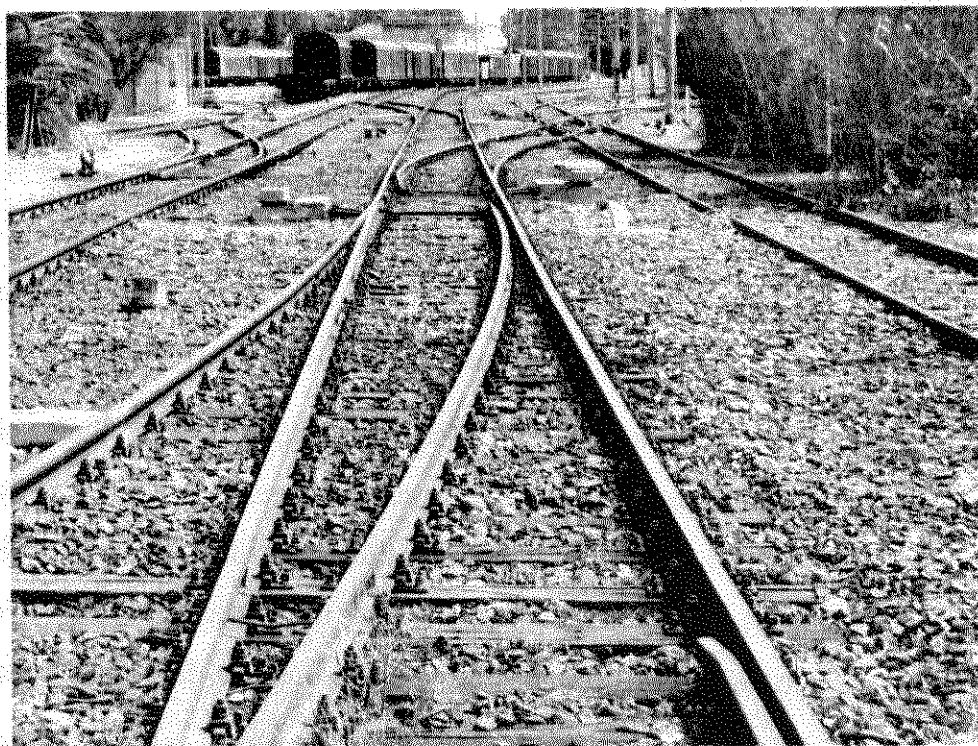
*Foto 3*

Le condizioni atmosferiche erano ottimali; pertanto, la visibilità era limitata dai soli ostacoli di tracciato sostanzialmente riconducibili, nel verso della marcia del treno,

all'ingresso in curva, lato Palermo, alla stazione ferroviaria di Motta S. Anastasia e ad isolati ostacoli fissi (pali tensione elettrica e forza motrice – v. foto 3, 4, 5).
