Ministero delle Infrastrutture e dei Trasporti

DIREZIONE GENERALE PER LE INVESTIGAZIONI FERROVIARIE
Commissione Ministeriale di Indagine di cui al D.D. n°45 del 22 novembre 2011

**RELAZIONE DI INDAGINE
SULLO SVIO DEL TRENO 3793 SULLA TRATTA
PM FEROLETO – MARCELLINARA IN DATA 22.11.2011**

Roma, 22 ottobre 2012

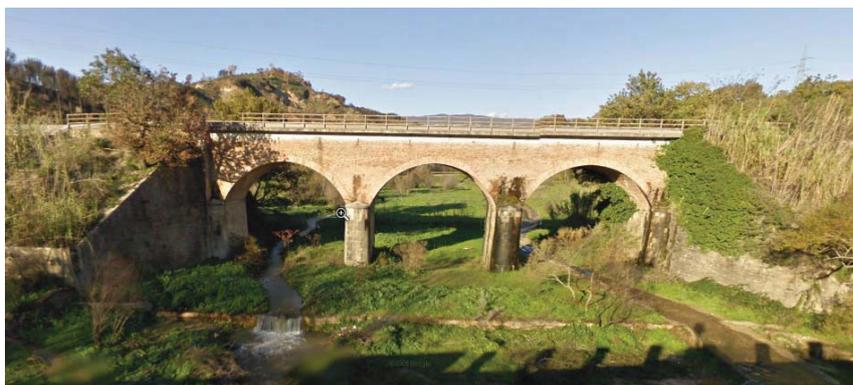
Figura 1 – Vista da valle del ponte Canello antecedente al crollo

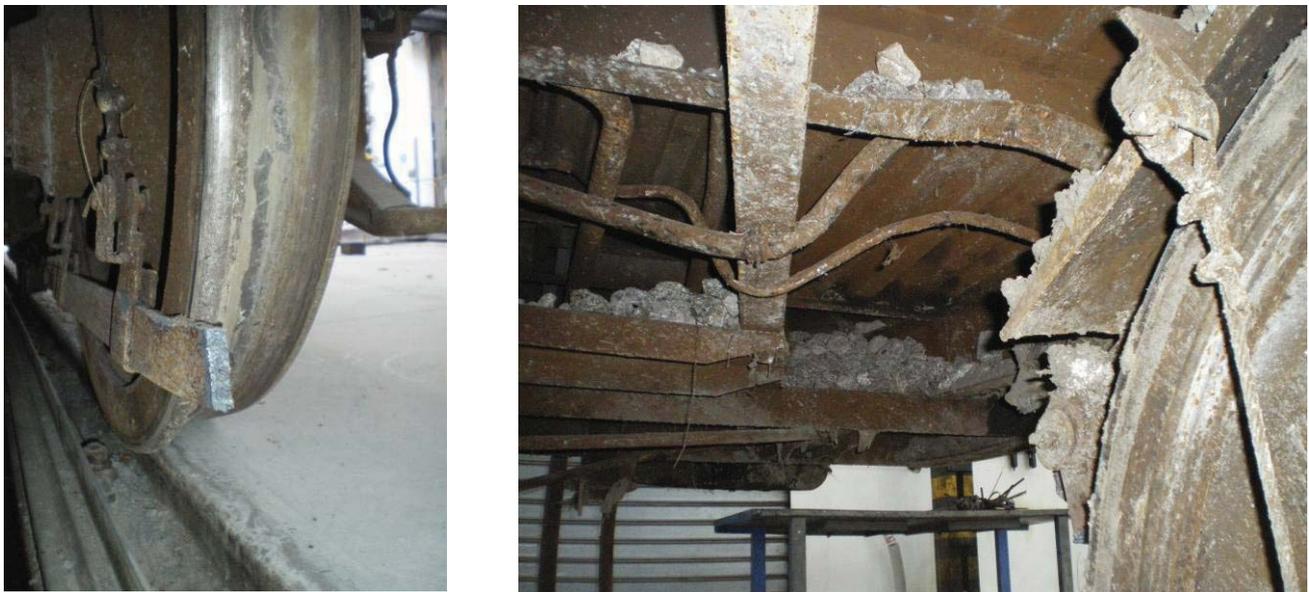
I danni al materiale rotabile non sono stati ancora quantificati in quanto l'automotrice è tuttora sottoposta a sequestro da parte della competente autorità giudiziaria. Tuttavia, da un sommario controllo visivo eseguito dalla Commissione in sede di sopralluogo, è stato possibile notare che l'automotrice presenta danni alla fiancata destra smt (lato a contatto con il terrapieno), al sottocassa e ai carrelli. Con ogni probabilità buona parte di tali danni si è concretizzata a seguito dell'impatto. Si sono inoltre constatati visivamente alcuni danni all'impianto frenate, questi ultimi dovuti, con ogni probabilità, alle operazioni di svincolo e liberazione del sistema frenante e rimessa in sede del materiale rotabile (Figura 2).

Figura 2 – Fotografie del sottocassa dell'automotrice ALn 6681059 ricoverata presso l'OMC di Catanzaro Lido

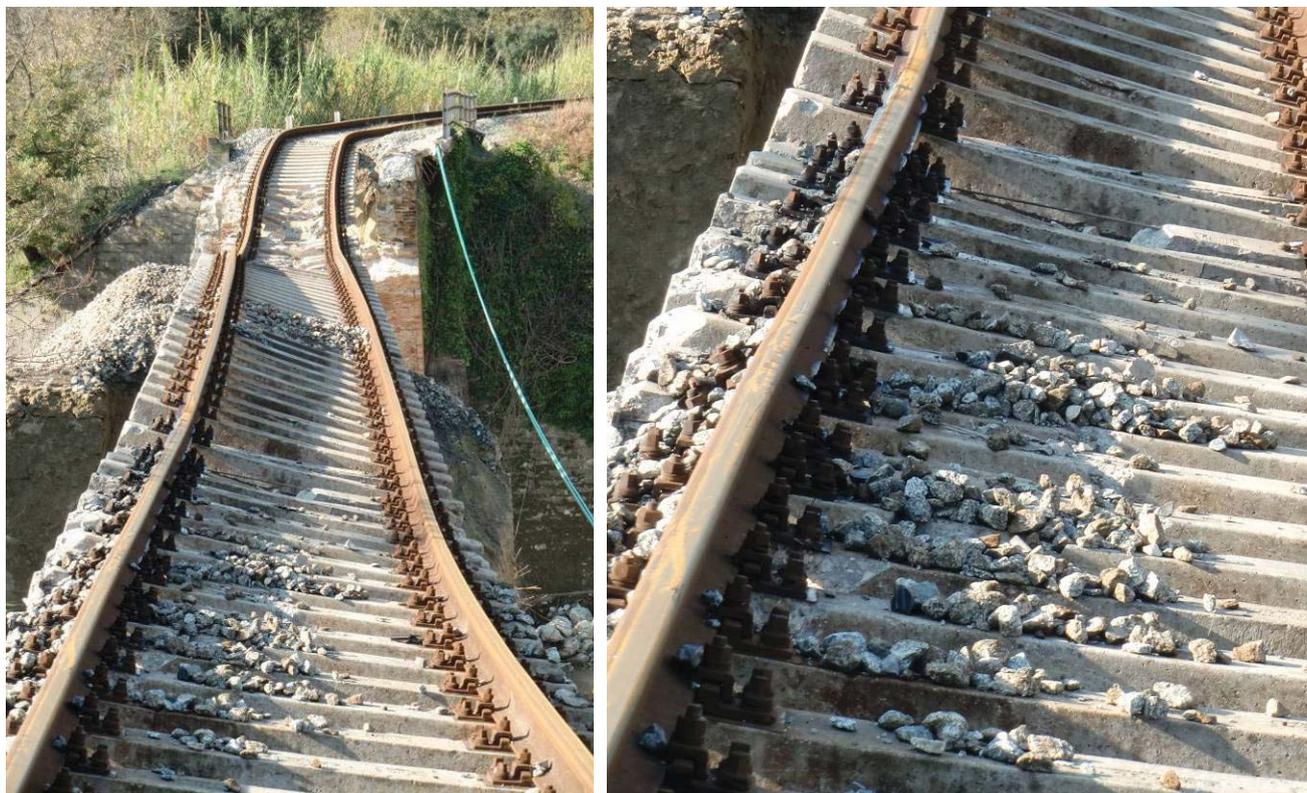
Mentre attraversava il ponte, nello stesso istante in cui le rotaie subivano il disallineamento, l'automotrice sormontava la rotaia destra smt e pochi metri dopo sviava portandosi sul terrapieno, inclinandosi di circa 45° e adagiandosi sui picchetti di verifica della corretta geometria della curva.

Figura 7 – Punto di sormonto

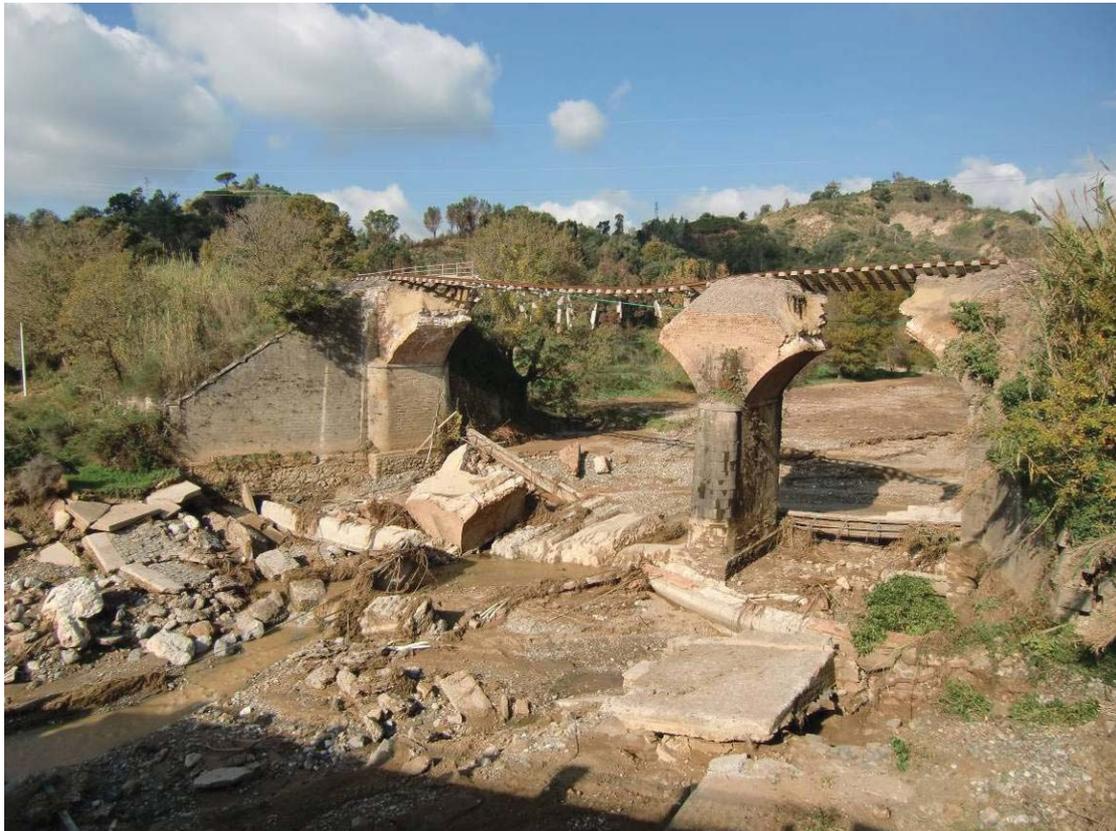
- e) la spalla lato Catanzaro presenta la fondazione in parte scoperta per una profondità di circa 1.5 metri dovuta all'erosione dell'alveo;
 - f) la pila crollata è caduta sbilanciandosi verso valle e ruotando in senso orario rispetto al verticale passante per l'asse longitudinale del ponte;

- g) la pila lato Catanzaro (rimasta in posizione verticale) presenta un forte scalzamento al piede ed una rotazione verso valle;
 - h) la spalla lato Catanzaro presenta dissesto del raccordo fra muro d'ala e muro andatore lato valle.

Figura 8 – Ponte Canello, vista da valle

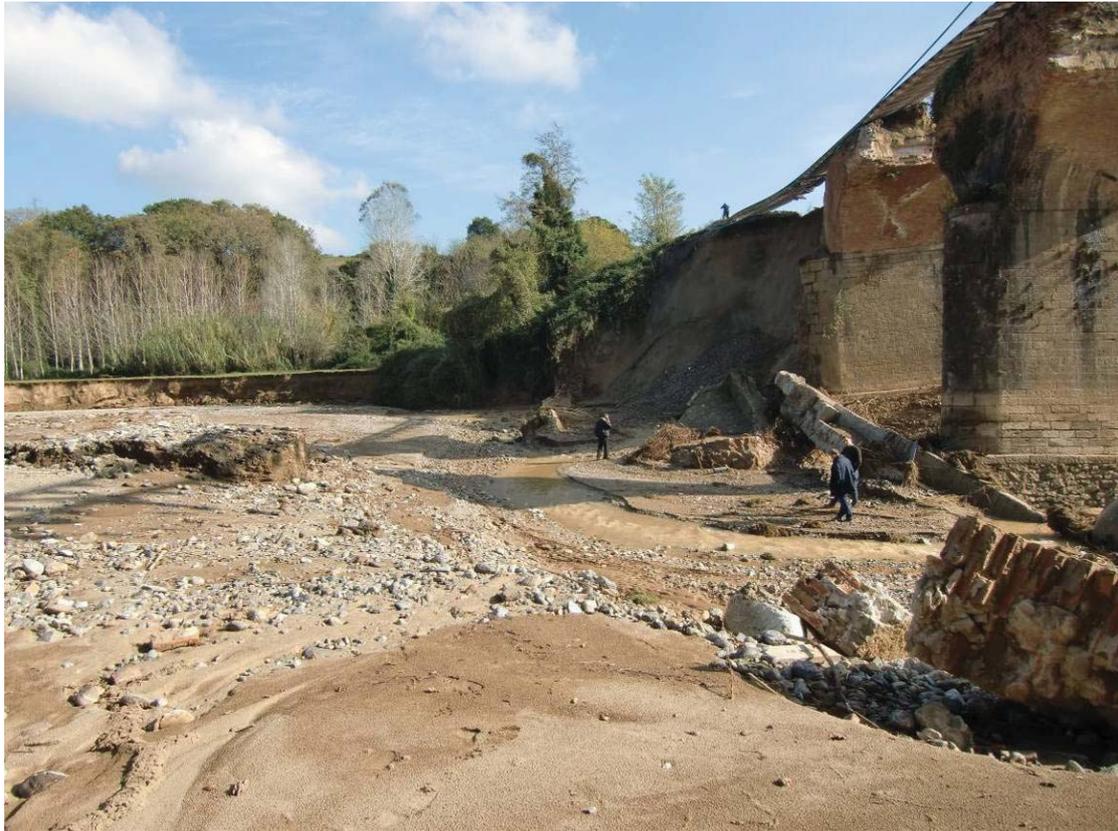
- d) il muro d'ala della spalla lato Catanzaro è crollato ed è altresì crollata una porzione del muro andatore lato monte per scalzamento delle fondazioni (*Figura 9*);

Figura 9 – Ponte Canello, vista a monte

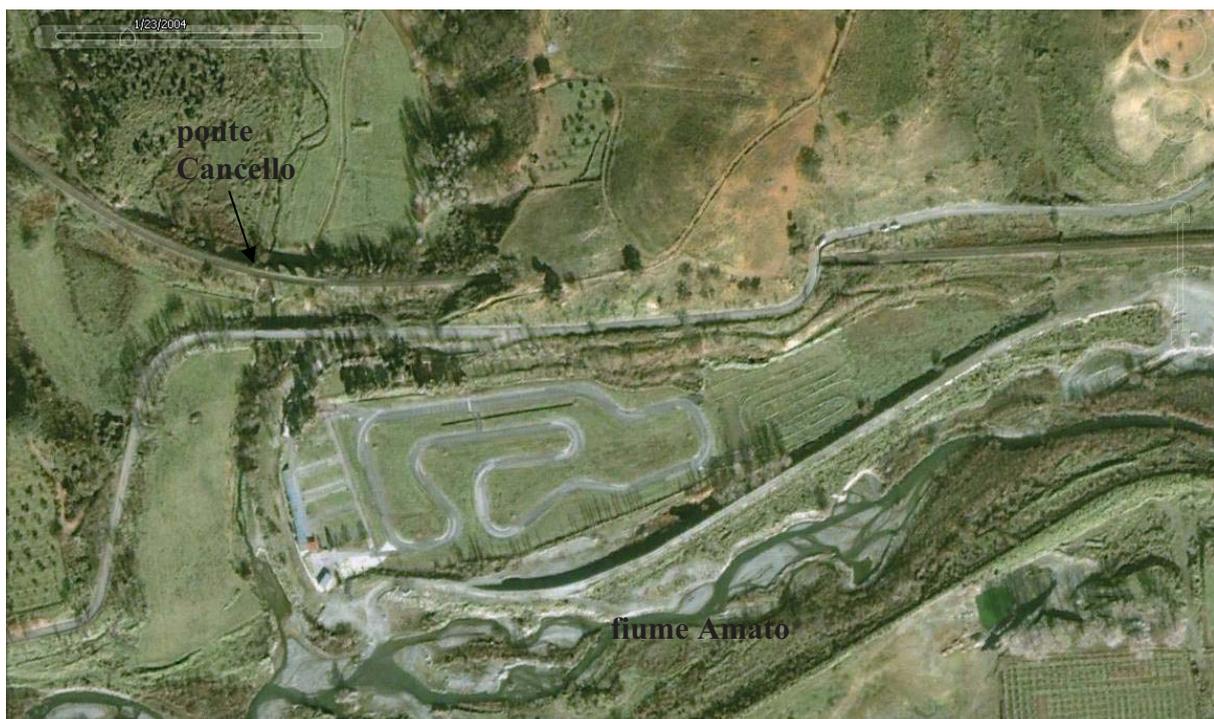
Dall'analisi della documentazione fatta pervenire dal Gestore dell'Infrastruttura ed in particolare dalla lettura della relazione d'inchiesta condotta da RFI si rileva la presenza di un fenomeno di erosione accelerata a carattere regressivo a valle del tratto di asta fluviale interessato dal crollo del ponte. Si ha prova che tale fenomeno abbia avuto origine in epoca recente, come mostrano le figure seguenti, dalle quali è possibile notare che in data 23 gennaio 2004 l'alveo presentava condizioni di integrità, sia a valle che a monte del ponte ferroviario Canello.

Figura 10 - Foto satellitare del 23.01.2004 (Fonte: Google earth)

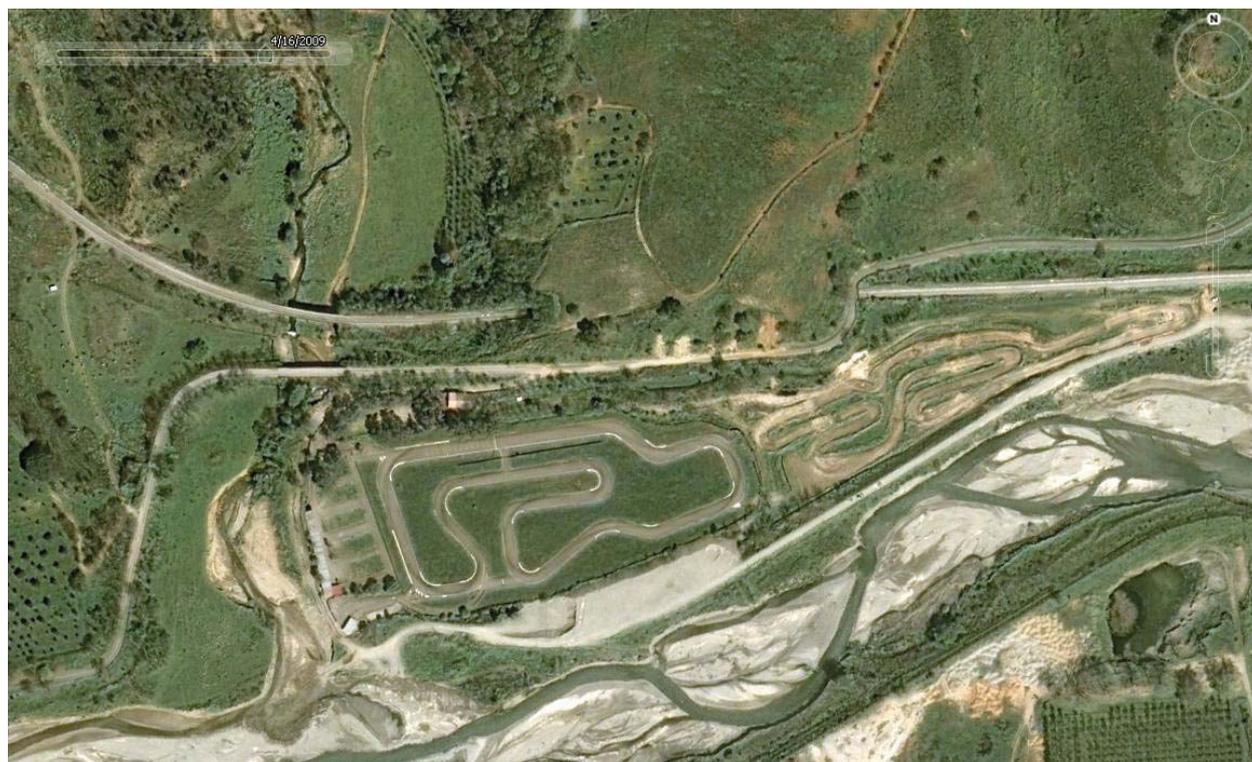
Dal fotogramma datato 16 aprile 2009 si nota un'area interessata da dissesto in prossimità della confluenza del torrente Canello con il fiume Amato. Le aree a monte e immediatamente a valle dei ponti (ferroviario e stradale) e le briglie risultano ancora in buone condizioni.

Figura 11 - Foto satellitare del 16.04.2009 (Fonte: Google earth)

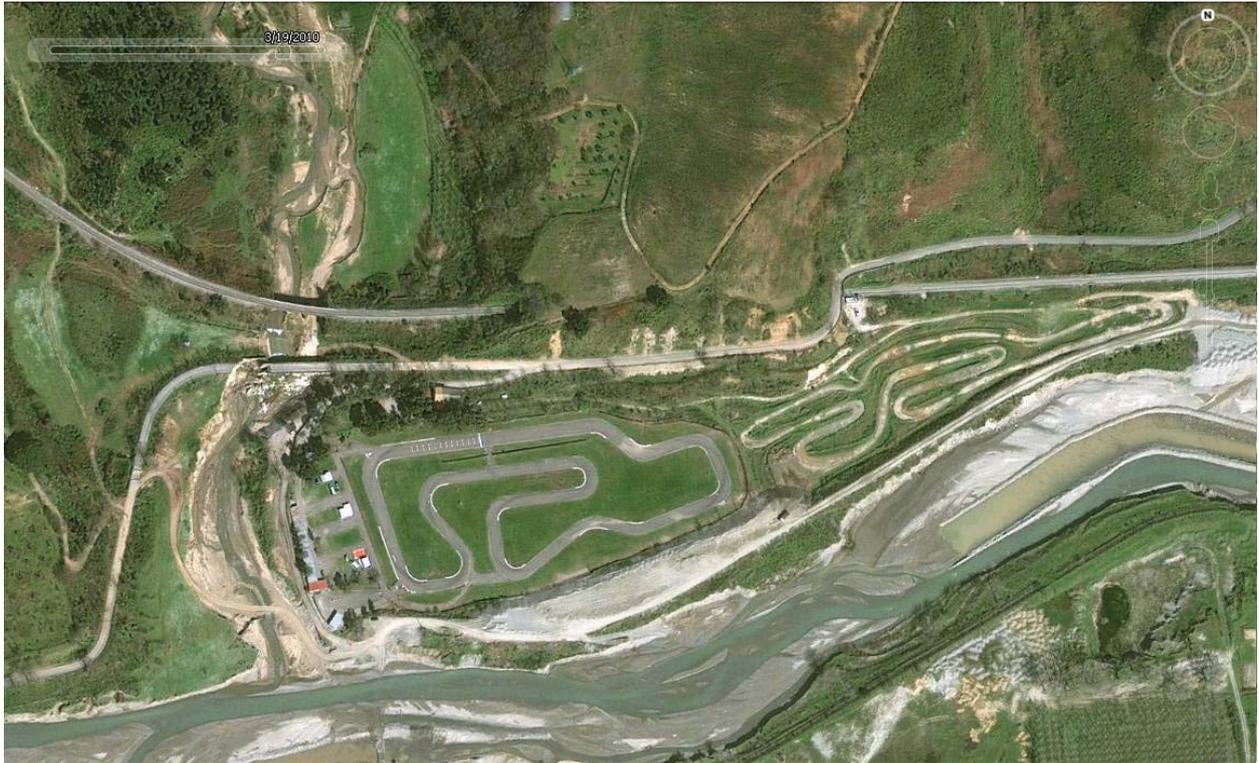
Dal rilievo fotografico datato 19 marzo 2010 si nota come il dissesto abbia interessato la zona a monte del ponte Canello e la zona immediatamente a valle. Il crollo del ponte stradale è già avvenuto.

Figura 12 - Foto satellitare del 19.03.2010 (Fonte: Google earth)

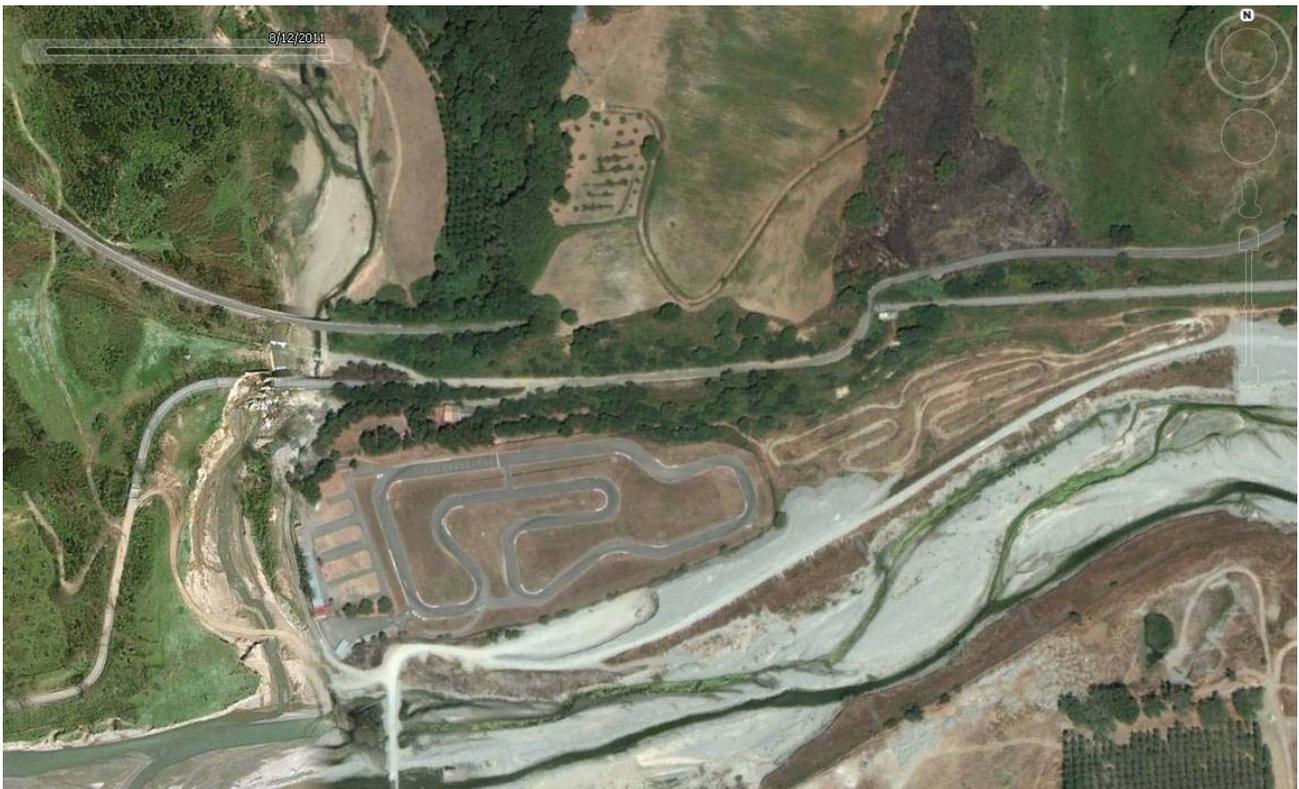
L'immagine registrata in data 12 agosto 2011 conferma lo stato di dissesto in atto. I cambiamenti morfologici delle aste fluviali sembrano imputabili ad una generale situazione di squilibrio, come d'altra parte è stato notato anche a seguito dell'incidente (*Figura 14 e Figura 15*).

Figura 13 – Foto satellitare del 12.08.2011 (Fonte: Google earth)

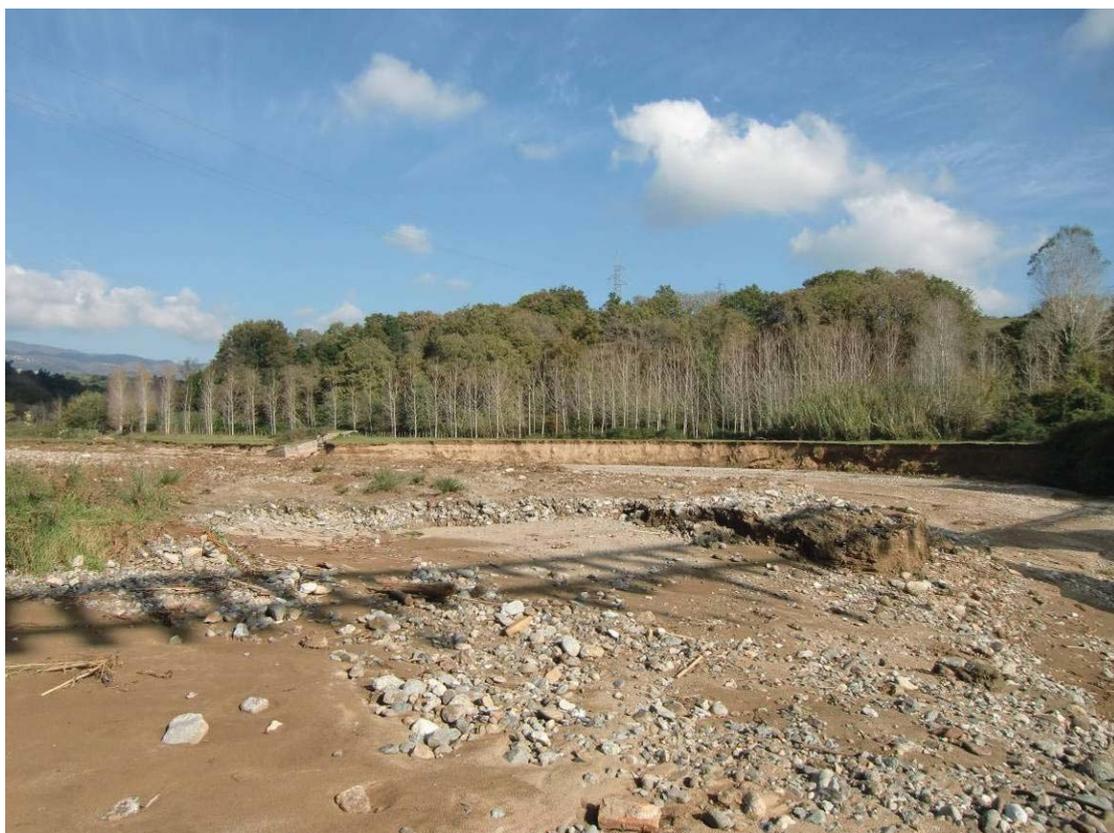
Figura 14 - Asta fluviale a monte del ponte Canello a seguito del crollo

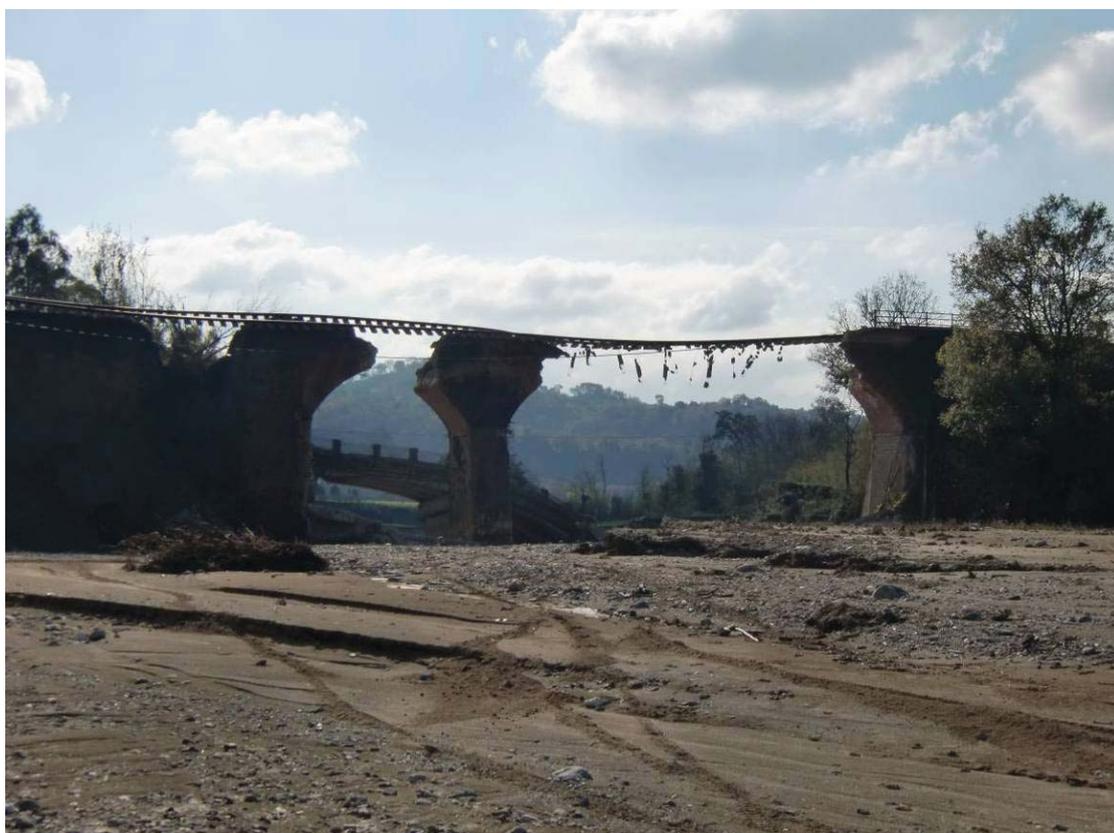
Figura 15 – Ponte Canello, vista da monte

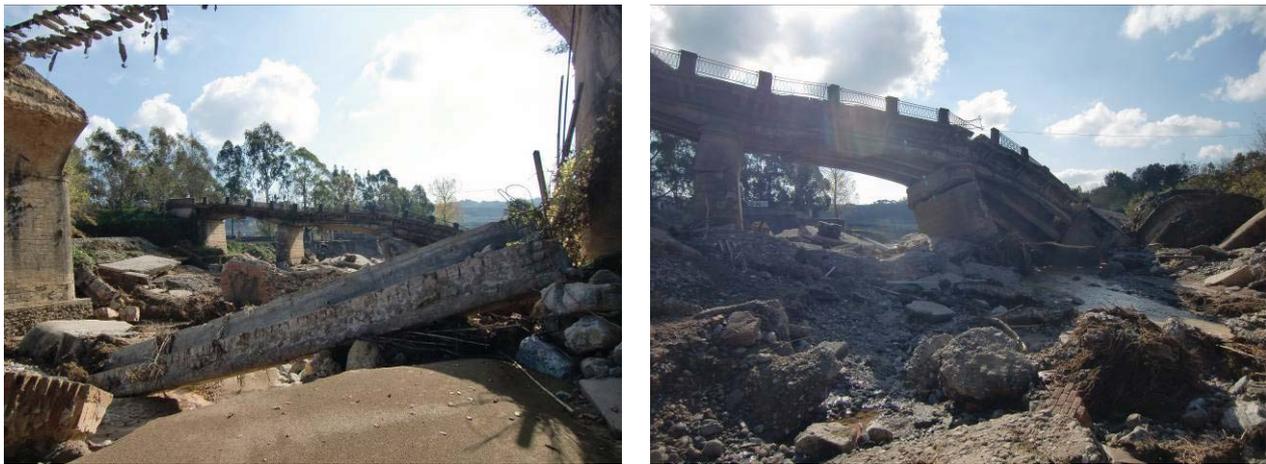
6. il crollo del ponte stradale immediatamente a valle del ponte ferroviario (*Figura 16*), la mancata rimozione delle macerie dall'alveo e il mancato ripristino delle opere di difesa idrauliche hanno facilitato l'erosione e il danneggiamento delle opere di difesa del ponte ferroviario.

Figura 16 – Ponte stradale a valle del ponte ferroviario
