RAPORT DE INVESTIGARE

al accidentului feroviar produs la data de 26.12.2018,
pe raza de activitate a Sucursalei Regionale de Căi Ferate Cluj,
între Hm Râpa de Jos – stația CFR Monor Gledin, linie simplă electrificată,
prin deraierea locomotivei EA 563, din compunerea trenului de marfă nr.44505

*Raport de Investigare
19 decembrie 2019*

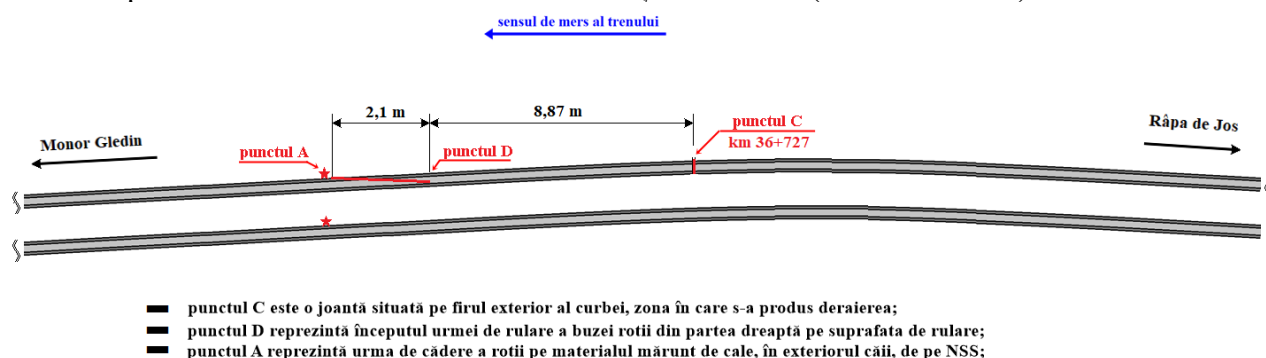
locul producerii accidentului

Părăsirea suprafeței de rulare (deraierea) s-a produs în zona unei joante (notat cu punctul C, punct care la efectuarea măsurătorilor a fost notat cu „0”), la km 36+727, zonă care pe distanța de 11,5 m (3,5 m înainte de punctul C respectiv punctul nr.„-7” și 8m după acesta respectiv punctul nr.„16”), rampele torsionării căii aveau valori mai mari decât rampa maximă admisă pentru viteza de 70 km/h. Din punctul de măsurare nr.„-4” și până în punctul de măsurare nr.„11” (7,5 m), rampele torsionării căii depășeau rampa maximă admisă de 1:166.

În aceste condiții roata din partea dreaptă, (fir exterior al curbei), a osiei atacante s-a descărcat total de sarcină și a circulat suspendată o distanță de 8,87 m, după care, datorită scăderii rampei torsionării căii, roata atacantă a coborât cu buza roții pe suprafața de rulare a ciupercii șinei din partea dreaptă, circulând cu buza roții pe aceasta 2,1 m, după care a căzut în exteriorul căii (firul exterior al curbei).

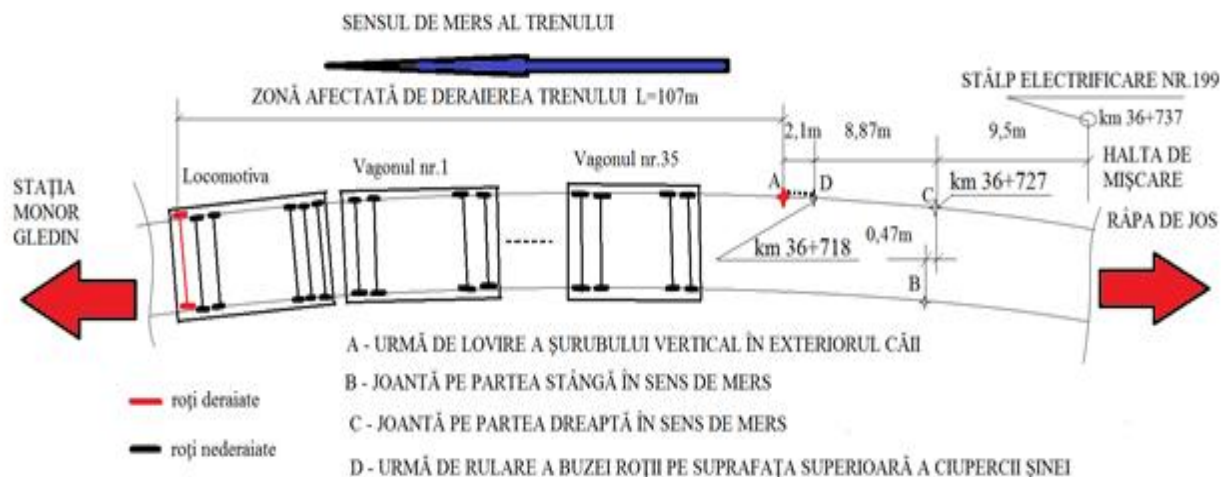
Concomitent cu căderea acestei roți în exteriorul căii s-a produs și căderea roții corespondente (din partea stângă) între firele căii.

Locomotiva a circulat în stare deraiată aproximativ 107 m.

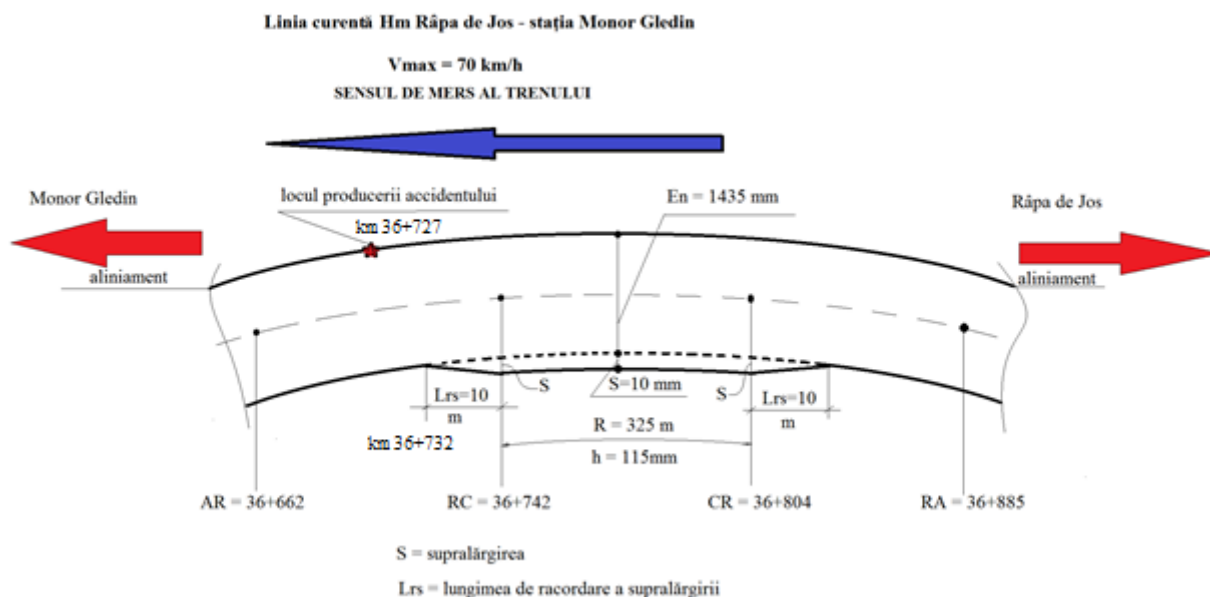
Elementele geometrice ale curbei pe care s-a produs deraierea

Proiecția în plan orizontal a traseului liniei, în zona producerii deraierii este o curbă cu deviație dreaptă, compusă dintr-un arc de cerc cu raza constantă $R=325$ m, care se racordează cu aliniamentele adiacente prin intermediul a două curbe de racordare ale căror lungimi sunt $L_{r1}=80$ m și $L_{r2}=81$ m.

Pozițiile kilometrice ale punctelor caracteristice ale acestei curbe sunt AR km 36+662 și respectiv RA km 36+885. Supralărgirea și supraînălțarea pe zona circulară cu raza constantă au valorile $s=10$ mm și respectiv $h=115$ mm.

Deraierea s-a produs în cuprinsul zonei în care curba are supraînălțarea prescrisă variabilă, prin escaladarea ciupercii șinei de pe firul exterior al curbei de către roata atacantă, roata din partea dreaptă în sensul de mers al trenului.

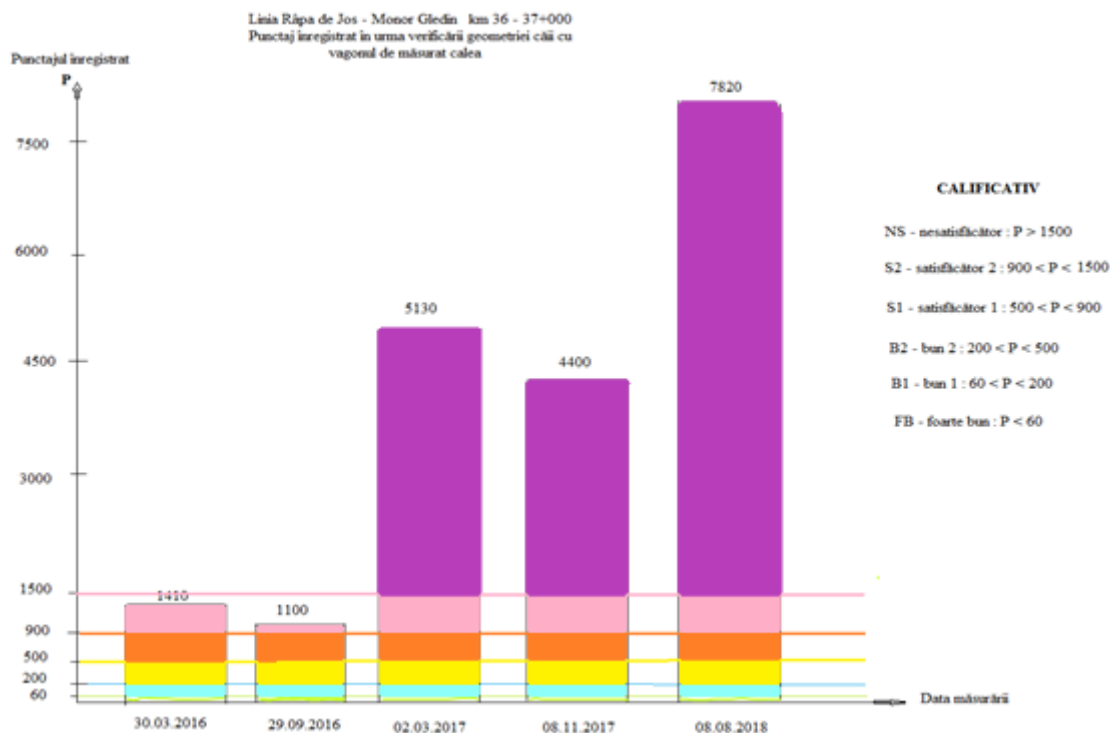
Evoluția punctajului de calitate km 36+000÷37+000

Valoarea mare înregistrată a punctajului de calitate s-a datorat în principal amplitudinii defectelor nivelului transversal și ale nivelului longitudinal al căii.

Defectele geometriei căii înregistrate cu ocazia verificărilor efectuate în zilele de 02.03.2017, 08.11.2017 și 08.08.2018, indicau tendința de agravare a stării tehnice a infrastructurii feroviare.

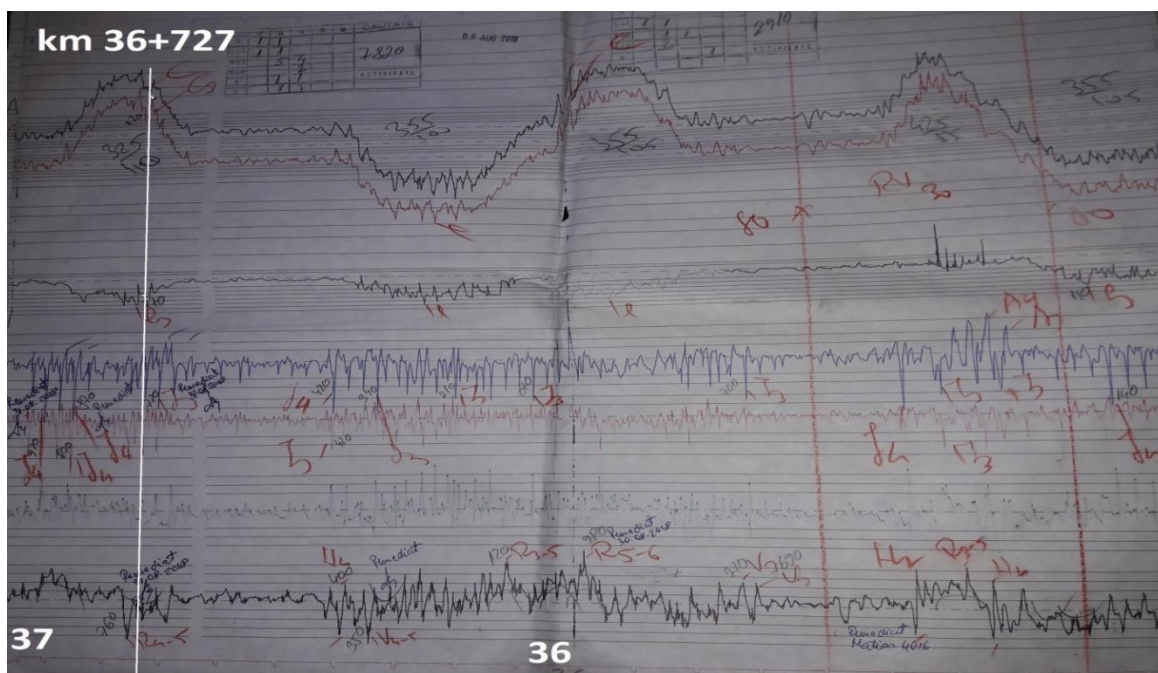
Banda cu înregistrarea defectelor geometriei căii la data de 08.08.2018

La verificarea geometriei căii cu vagonul de măsurat calea, efectuată la data de 08.08.2018 (ultima verificare cu VMC înainte de producerea accidentului), pe zona curbei în cuprinsul căreia s-a produs accidentul feroviar, s-au înregistrat defecte de gradul 3 ale direcției căii (C3), defecte de gradul 3 ale ecartamentului (L3), defecte de gradul 4 ale denivelărilor în lung (J4), defecte de gradul 3 și mai mare ale torsiunii căii atât pe zona cu supraînălțare prescrisă constantă (defecte de tip V și N) cât și pe zona cu supraînălțare prescrisă variabilă (defecte de tip R).

Verificarea benzii vagonului de măsurat calea, pe zona km 36+000÷37+000 conținând diagramele elementelor geometrice măsurate, a scos în evidență că, defecte ale direcției căii (C3) și ale ecartamentului(L3), înregistrate la poziția km 36+770) nu au fost remediate.

Defectele privind denivelările în lung și defectele privind torsionarea căii pe porțiunea cu supraînălțarea prescrisă variabilă (defecte: J3 la km 36+720, J4 km 36+870; 36+920 și R4-5la km.36+760), înregistrate la verificarea geometriei căii la data de 08.08.2018, sunt consemnate pe banda vagonului ca fiind remediate la data de 31.08.2018. Din analiza foilor de livret partea a II-a, reiese că structura responsabilă cu mentenanța infrastructurii feroviare, la data de 31.08.2018, a executat alte lucrări de întreținere, respectiv înlocuirea unei șine defecte și strângerea buloanelor verticale pe porțiunea de linie km 37+300÷37+350; rectificarea nivelului prin buraj pe porțiunea de linie km 38+070÷38+300.

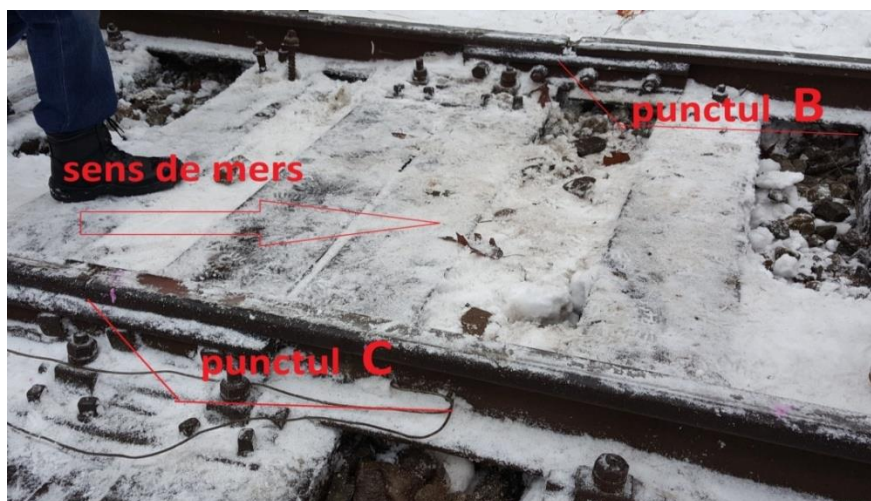
După îndepărtarea zăpezii și excesului de piatră spartă existent pe unele traverse în zona de fixare a plăcilor metalice, a fost constatat faptul că stare tehnică a unor traverse impunea înlocuirea acestora: crăpături în zona plăcilor metalice pe direcția de strângere a tirfoanelor, uzuri mecanice ale feței superioare ale traverselor care generau îngroparea în traversă a plăcilor metalice, crăpături la capetele traverselor, crăpături longitudinale.

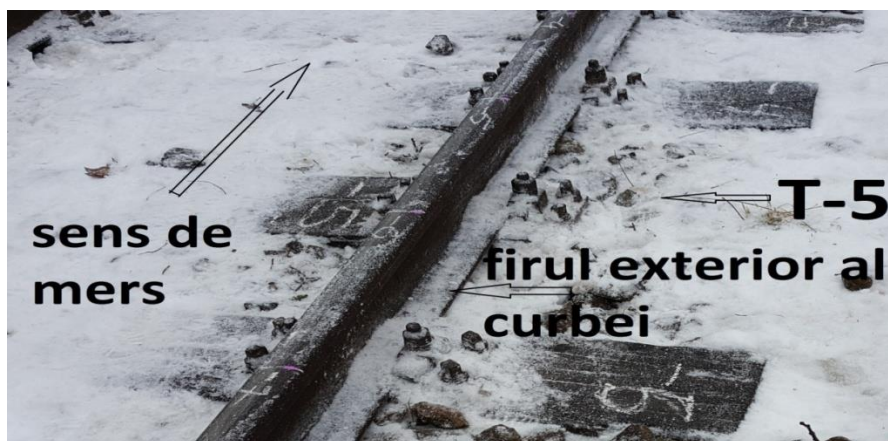
Traversa T-5 era ruptă transversal sub placa metalică pe partea dreaptă (pe firul exterior al curbei), era crăpată în zona de mijloc, iar sistemul de fixare al tăpii șinei de placa metalică era slăbit;

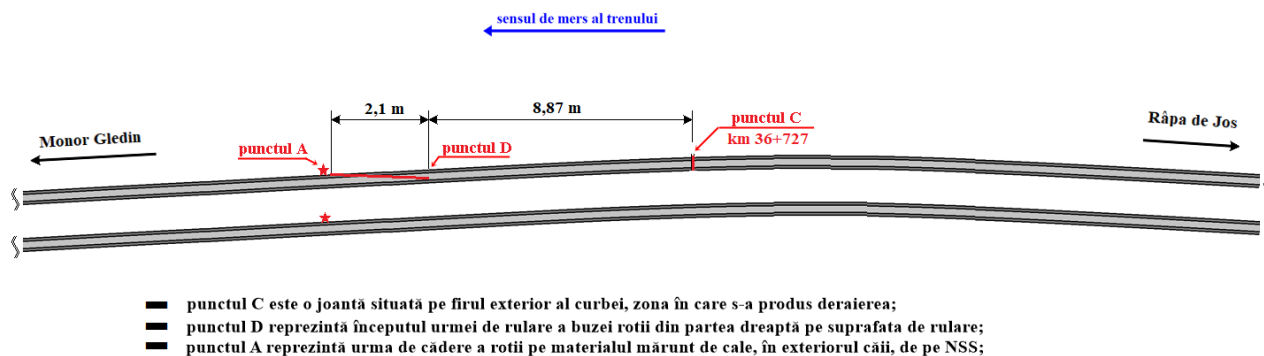
locul producerii accidentului

Prima urmă de deraiere o constituie o urmă specifică de rulare a buzei roții din partea dreaptă a primei osii, în sensul de mers al locomotivei EA 653, pe suprafața superioară a ciupercii șinei. Începutul acestei urme a fost notat cu D, punct aflat la o distanță de 8,87 m față de joanta situată pe firul drept (axul rostului de dilatație a fost notat cu C), care se afla la km 36+727.

Din punctul D (km 36+718), buza roții din partea dreaptă a rulat pe suprafața superioară a șinei, aproximativ din mijlocul ciupercii șinei, spre partea inactivă pe o distanță de 2.1m, după care a căzut în exteriorul căii (șurubul vertical lovit a fost notat cu A), concomitent cu căderea roții din partea stângă între firele căii.

Din punctul C până în punctul D nu a putut fi identificată o urmă evidentă de escaladare a ciupercii șinei, de către roata locomotivei.

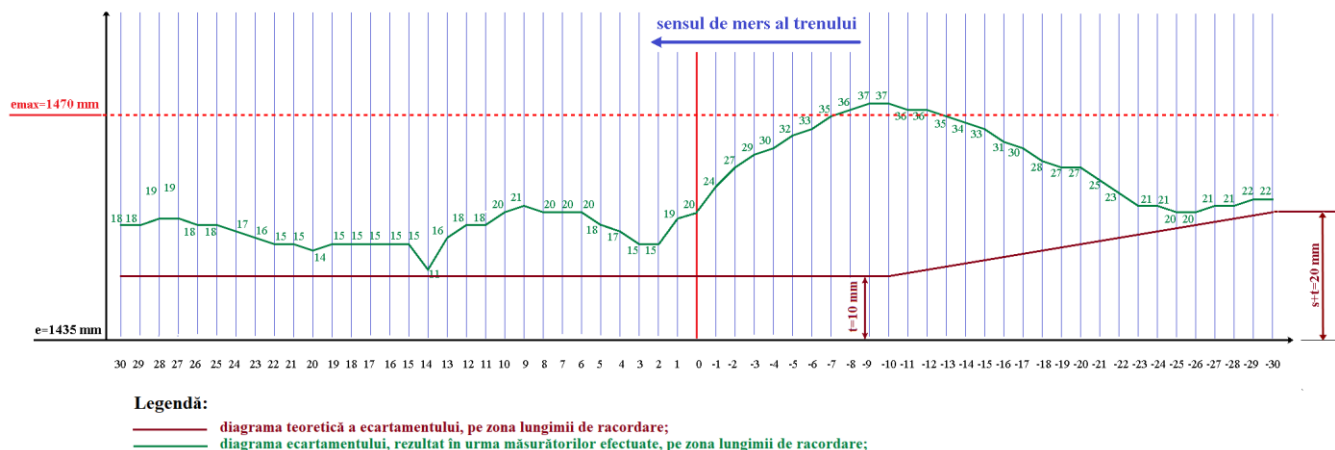
Diagrama ecartament

➤ Starea tehnică necorespunzătoare a traverselor de lemn nu a permis strângerea tirfoanelor la fixarea plăcilor metalice de traverse, fapt ce a condus la creșterea valorii ecartamentului peste valorile admise ale toleranțelor. Între punctele de măsurare nr.„-13”÷„-7”, valoarea ecartamentului măsurat în stare statică depășea valoarea maximă admisă de 1470 mm.

➤ variația ecartamentului de 2 mm/m, în exploatare, analizat în baza longitudinală de măsurare a torsionării căii de 2,5 m, a fost depășită între toate punctele în care au fost efectuate măsurători pe porțiunea de linie cuprinsă între punctele de măsurare nr.„-9”÷„+4”.

Micșorarea bruscă a ecartamentului de la valoarea de 1470 mm, la valoarea de 1455 mm, între punctele de măsurare „-7”÷„0”, variația ecartamentului fiind de 6 mm/m, a modificat unghiul de atac al roții atacante (roata din partea dreaptă a primei osii), favorizând producerea deraierii.

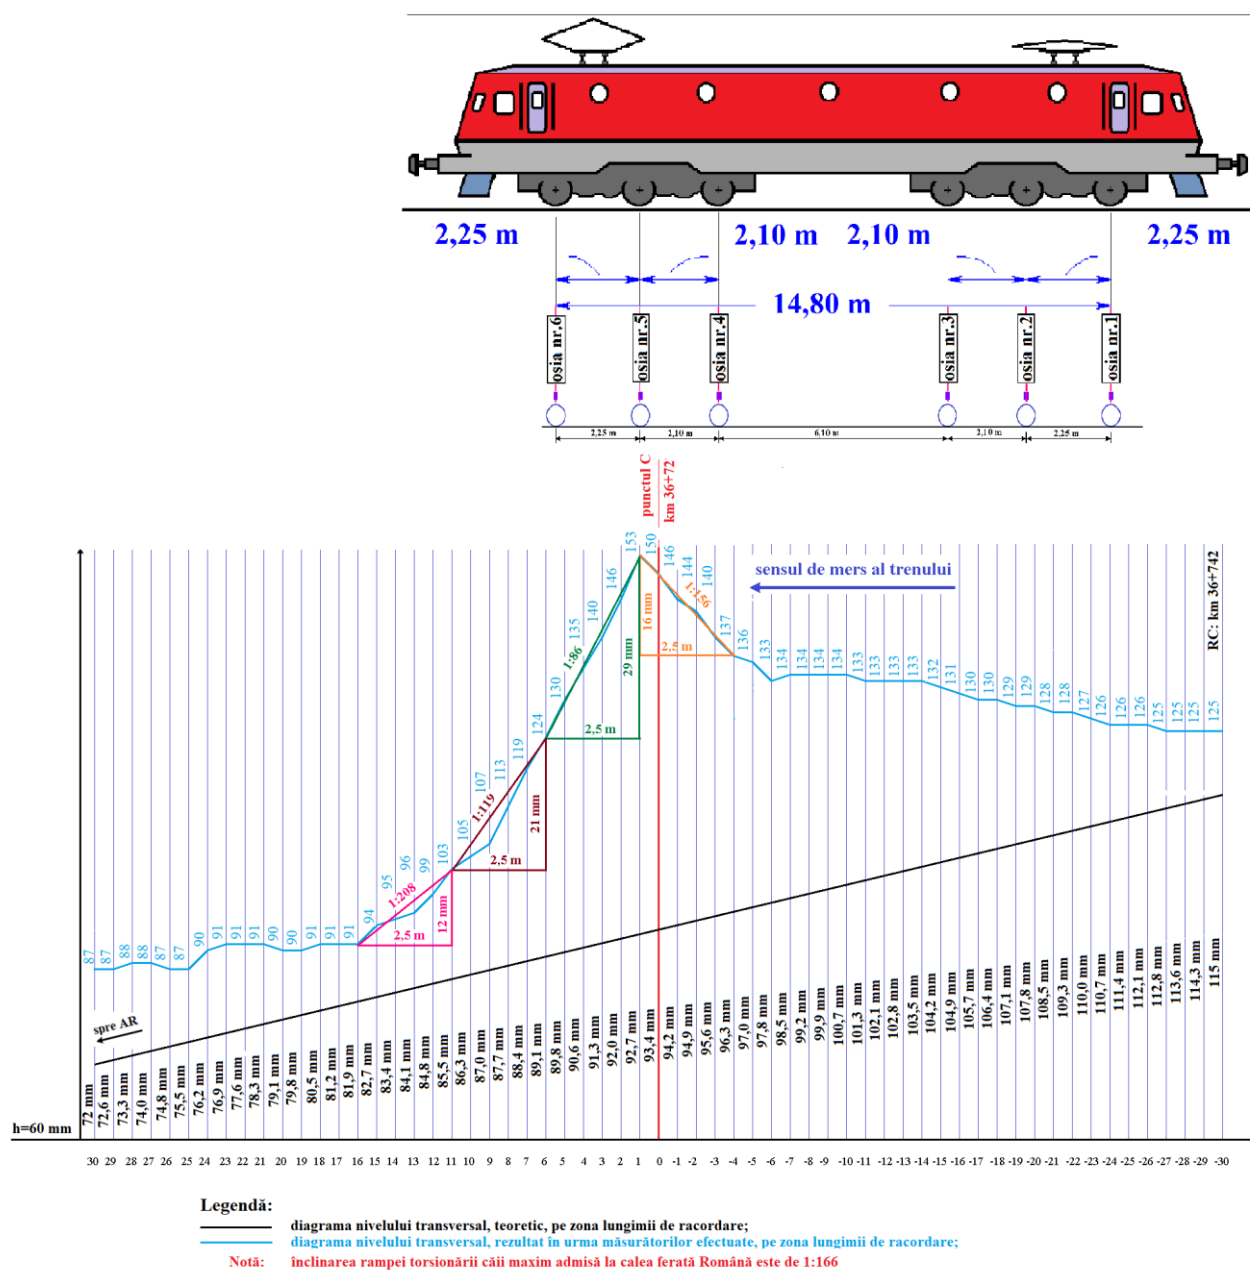
Diagrama nivelului transversal al căii

înclinările rampelor defectelor erau mai mari decât valoarea maximă admisă pentru circulația trenurilor (1:166) și după punctul producerii deraierii:

- între punctele de măsurare „0” și „5” valoarea rampei era de **1:125**;
- între punctele „1” și „6” valoarea rampei era de **1:86**;
- între punctele „6” și „11” valoarea rampei era de **1:119**

Conform prevederilor art.7.A.4. din *Instrucția de norme și toleranțe pentru construcția și întreținerea căii-linii cu ecartament normal, nr.314/1989*, valoarea maximă a torsionării căii admisă pentru viteza de circulație de 70 km/h este de 1:275.

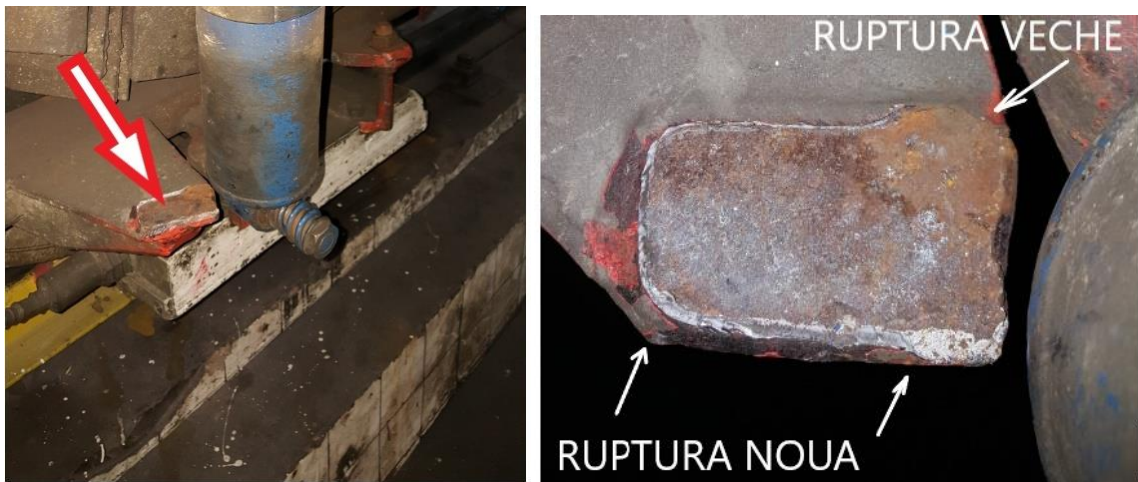
Din punct de vedere constructiv, amortizorul este fixat la partea inferioară, prin intermediul unui cordon de sudură. Amortizorul era nefuncțional din cauză că sudura de la suportul din partea inferioară era ruptă, ruptura fiind parțial veche.

ruptură parțial veche la sudura de la suportul telescopului

Porțiunea ruptă a sudurii, era deja ruginită și suficient de mare pentru a putea fi observată de către personalul tehnic responsabil cu revizia tehnică a locomotivei, în urma unei verificări atente. Astfel, această ruptură a sudurii putea fi depistată și remediată cu ocazia verificărilor tehnice prevăzute a se face cu ocazia reviziei planificate de tip R2.

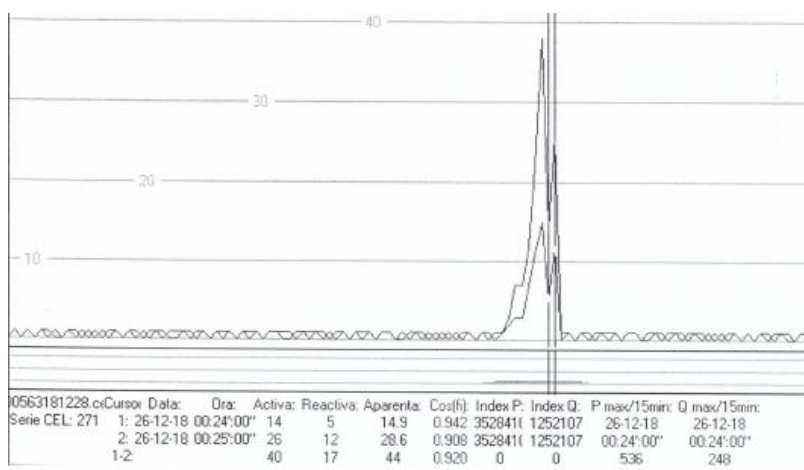
În urma analizării datelor înregistrate de contorul electric al locomotivei, a reieșit că la momentul producerii deraierii, locomotiva EA563 era în regim de tracțiune.

locomotiva EA 563 era în regim de tracțiune – diagrama CEL
