RAPORT DE INVESTIGARE

privind incidentul feroviar produs la data de 27.12.2015, în jurul orei 14:25, pe raza de activitate a Sucursalei Regionale de Căi Ferate Timișoara, în stația CFR Arad, prin tamponarea violentă a garniturii trenului de călători regio nr.3115, la manevra de introducere a locomotivei de tracțiune DA 1097 pe garnitura trenului, aflată în staționare la linia 7A1

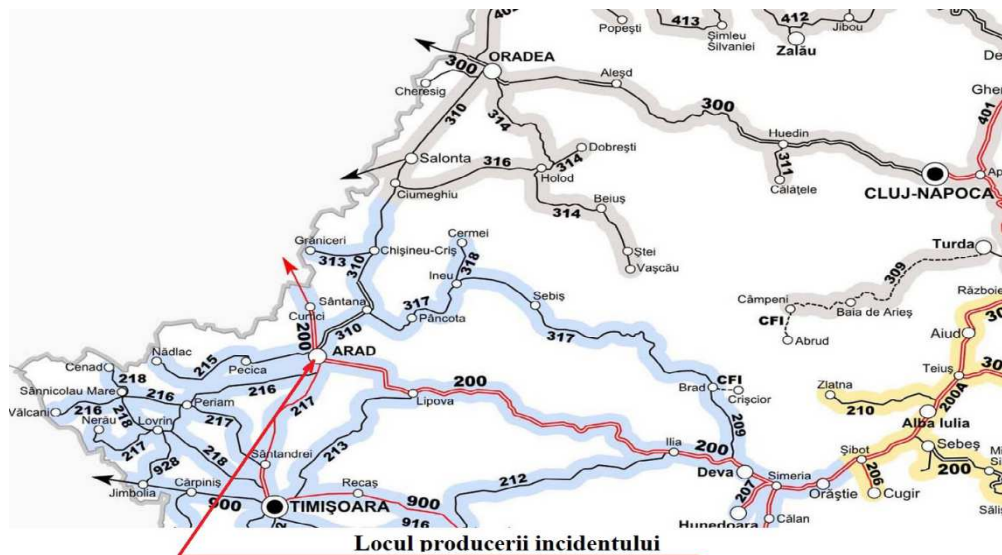
Fig. nr.1

Accident site is presented in the picture no.1.

This railway incident generated the injury of 7 passengers, the wagon no.50532055099-7 being damaged.

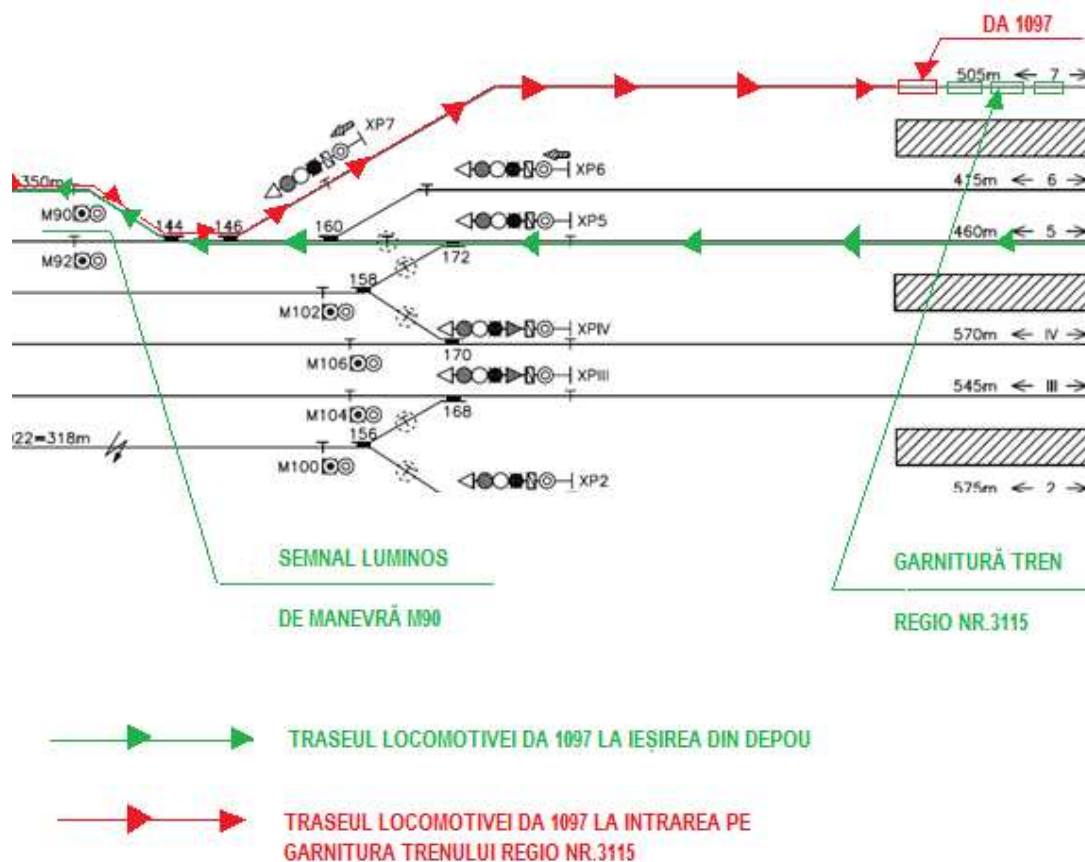
Fig. nr.2

- darea dispoziției, de către impiegatul de mișcare (IDM) dispozitor, responsabil pe capul X al stației CFR Arad, la cabina 628, de închidere a barierei la trecerea la nivel de la km 628+785;
- efectuarea de către IDM dispozitor, responsabil pe capul X al stației, a parcursului de manevră centralizat de la semnalul luminos de manevră M 3 până la linia stației 5A1, liberă (fig. nr.2);
- efectuarea de către IDM dispozitor, responsabil pe capul Y al stației, a parcursului de manevră centralizat de la linia 5A1 până la semnalul luminos de manevră M 90 (fig. nr.2);
- efectuarea de către IDM dispozitor, responsabil pe capul Y al stației, a parcursului de manevră centralizat de la semnalul luminos de manevră M 90 până la linia stației 7A1, unde se afla garată garnitura trenului de călători regio nr.3115 (fig. nr.2);

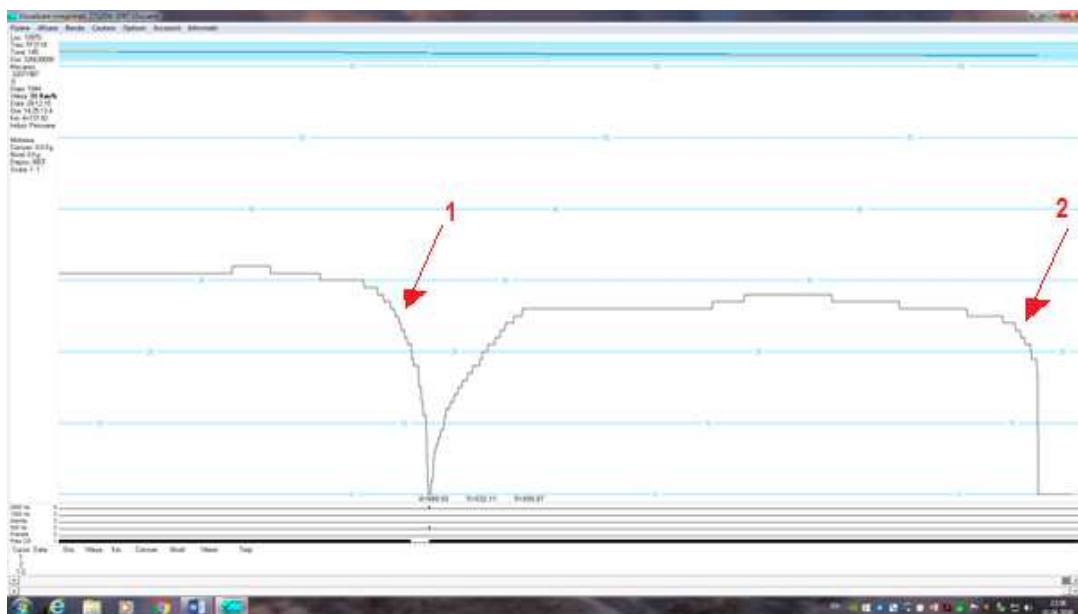
Fig. nr.3

În continuare, datorită necesității schimbării sensului de mers al locomotivei, mecanicul de locomotivă schimbă postul de conducere trecând în postul I de conducere, locomotiva fiind pusă în mișcare din dreptul semnalului luminos de manevră M 90 la ora 14:26:15, iar după parcurgerea unei distanțe de 441,74 m, în 70,1 secunde, cu o viteză de până la 28 km/h, la viteza de 17 km/h, la ora 14:27:24, locomotiva tamponează garnitura trenului regio nr.3115, aflată garată la linia 7A1 (fig. nr.3, a doua curbă de viteză).

Înainte de producerea tamponării, pe curba vitezei s-a putut observa o scădere a vitezei locomotivei de la 28 km/h la 25 km/h, pe o distanță de 124,69 m în 17,5 secunde, ca apoi viteza locomotivei să scadă de la 25 km/h la 17 km/h pe o distanță de 25,43 m în 4,6 secunde (fig. nr.3, a doua curbă de viteză).

Verificând prezența aerului în conducta generală de frână, premergător opririi locomotivei înainte de tamponarea garniturii, se observă că valoarea presiunii aerului nu a scăzut sub 1,5 bari, ceea ce arată că mecanicul de locomotivă nu a efectuat o frânare rapidă în timpul acestui ultim proces de frânare a locomotivei (fig. nr.3).
