AGENȚIA DE INVESTIGARE FERROVIARĂ ROMÂNĂ - AGIFER

RAPORT DE INVESTIGARE

privind accidentul feroviar produs la data de 21.09.2018, pe raza de activitate a Sucursalei Regionale CF București, secția de circulație Chitila - Chiajna, între stația CFR Chitila și Ramificația Rudeni, linia 301 F pe firul II, km.1+200, în circulația trenului de marfă nr.30610-1, prin deraierea locomotivei EA 2002 de primele cinci osii și a vagonului nr.31804726021-7 (primul după locomotivă), de prima osie.

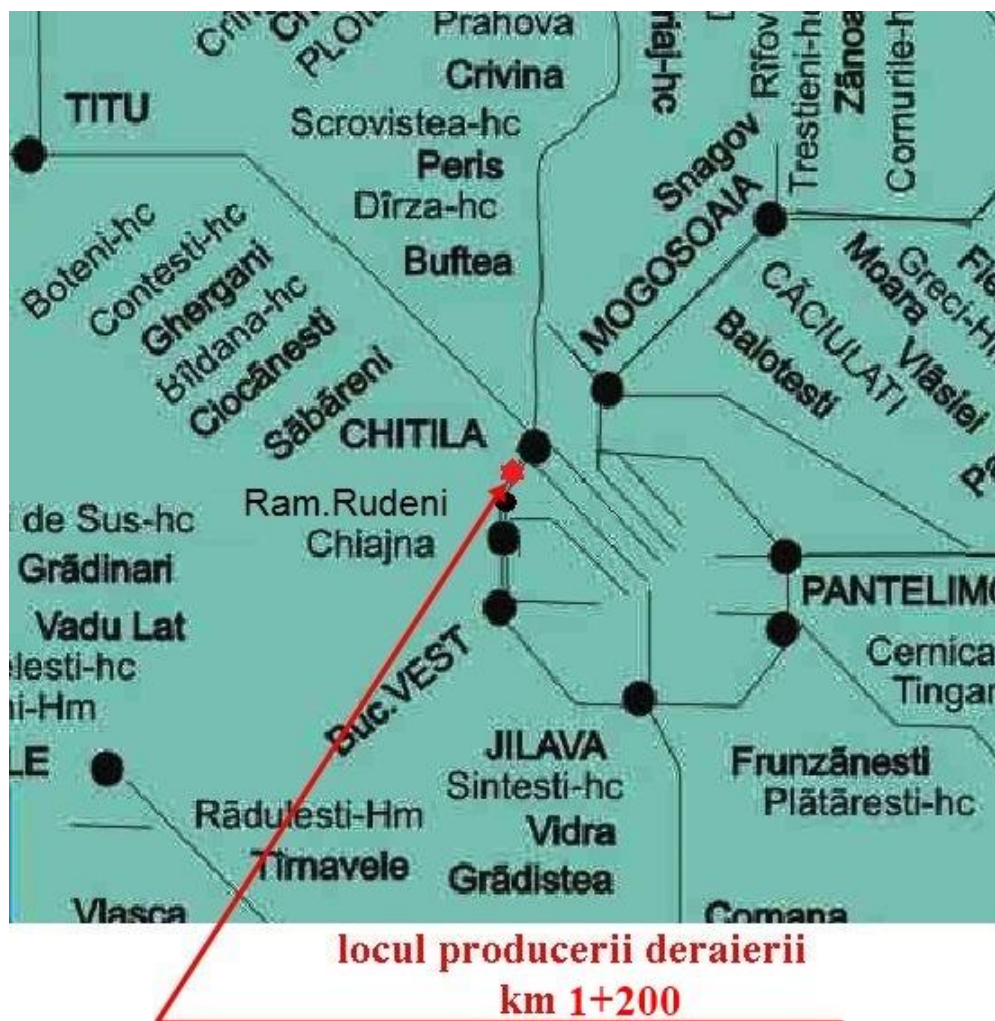
Picture 1 – accident site

On the 21st September 2018, at 21:45 o'clock, in the railway county București, track section Chitila–Chiajna (electrified double-track line), between the railway station Chitila and the branch line Rudeni, on the line 301 F, track II, km 1+200, in the running of the freight train no.30610-1 (got by the railway undertaking Deutsche Bahn Cargo România SRL), the first five axles of the locomotive EA 2002 and the first axle of the first wagon derailed in the train running direction.

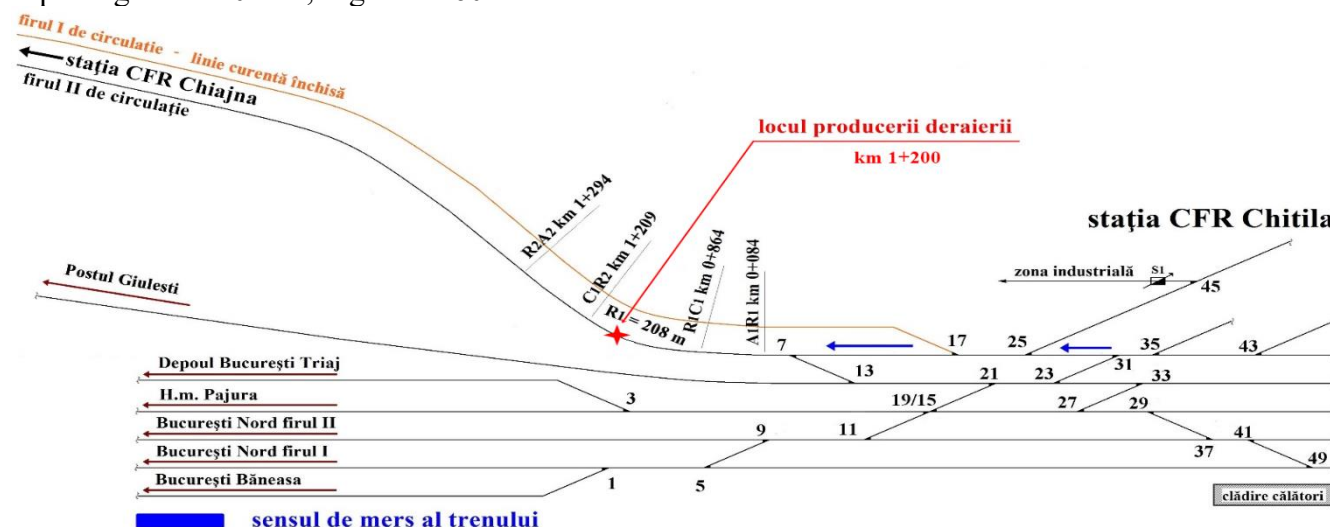
Schița 2 - Elementele geometrice ale curbei pe care s-a produs deraierea

Elemente geometrice ale acestei curbe sunt: raza $R=208$ m, supraînălțarea $h=80$ mm, supralărgirea $s=20$ mm, săgeata $f=60$ mm.

Pozițiile kilometrice ale punctelor de început și sfârșit ale acestei curbe sunt AR km 0+084 și respectiv RA km 1+294. Supralărgirea și supraînălțarea pe zona circulară cu raza constantă au valorile $s=20$ mm și respectiv $h=80$ mm.

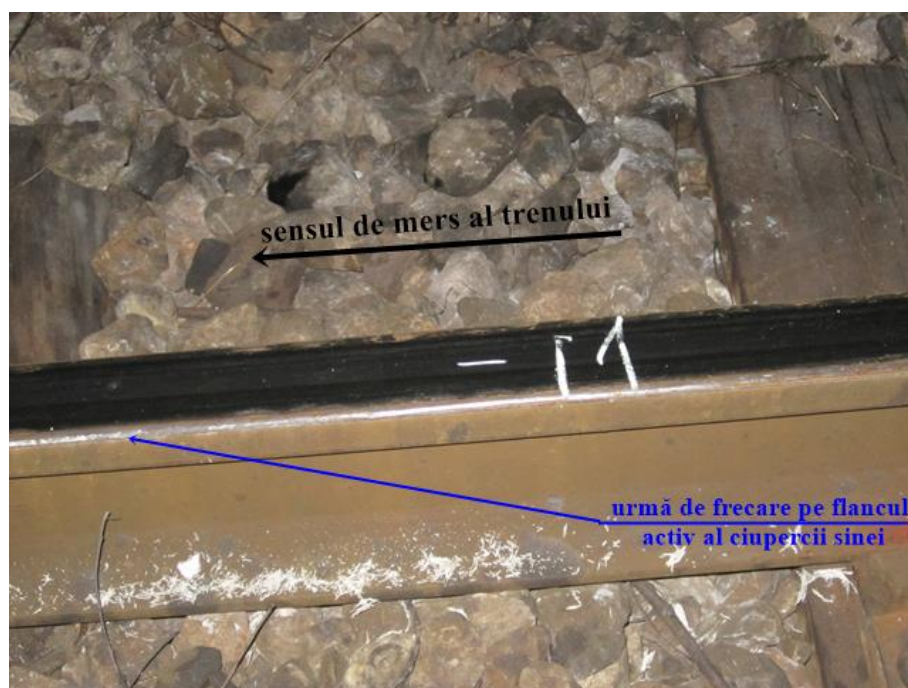
În sensul invers de mers al trenului, pe flancul activ al ciupercii șinei din partea dreaptă (șina de pe firul interior al curbei), înainte de pct.0 au fost identificată o urmă de frecare, continuată cu o urmă de coborâre de pe suprafața de rulare și de cădere între firele căii.

Șina de pe firul interior al curbei – pct., -1''

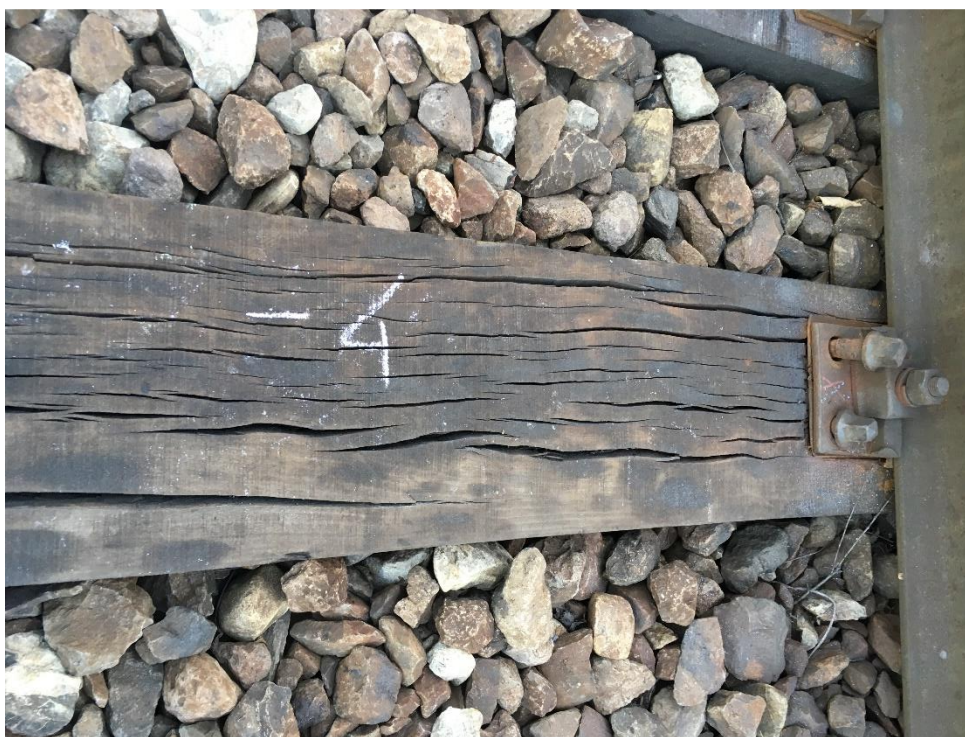
Traversa nr. „-4”, firul interior al curbei – crăpături longitudinale, prinderi inactive

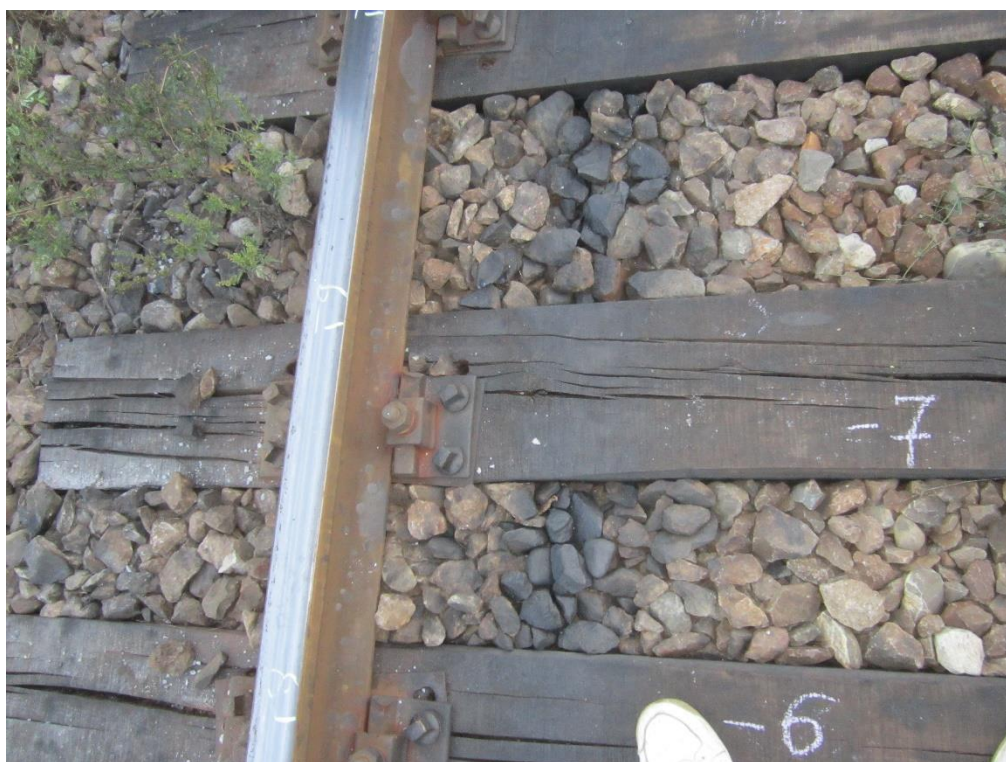
Traversa nr. „-6” și „-7”, firul exterior al curbei – crăpături longitudinale și găuri vechi rezultate prin scoaterea tirfoanelor (în care nu au fost introduși cepi)

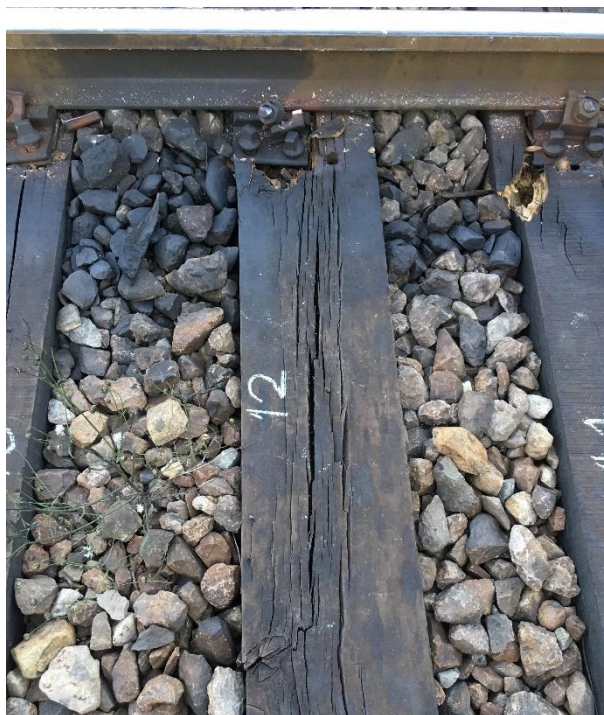
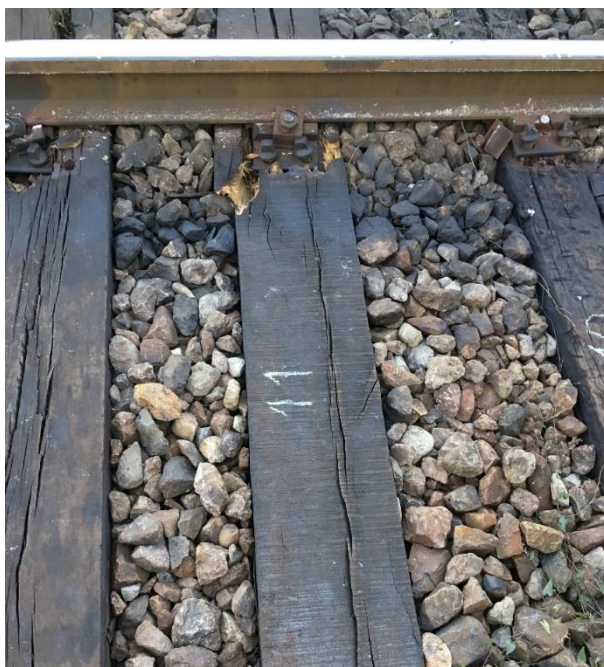
Au mai fost identificate, în aceeași zonă traverse normale de lemn care prezentau fisuri și crăpături la suprafața superioară, iar la interior erau putrede.

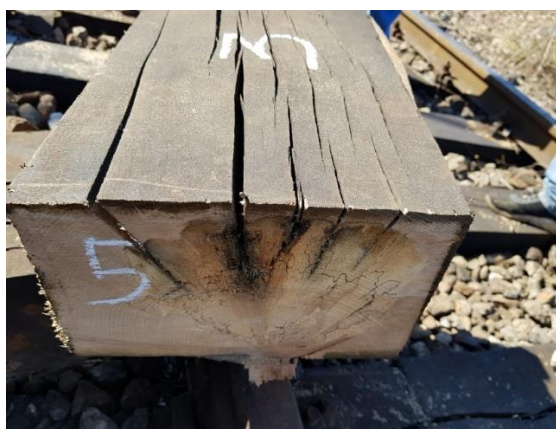
secțiunea nr.3 - inimă roșie, crăpături dinspre fața superioară spre interior, formare secțiuni de rupere

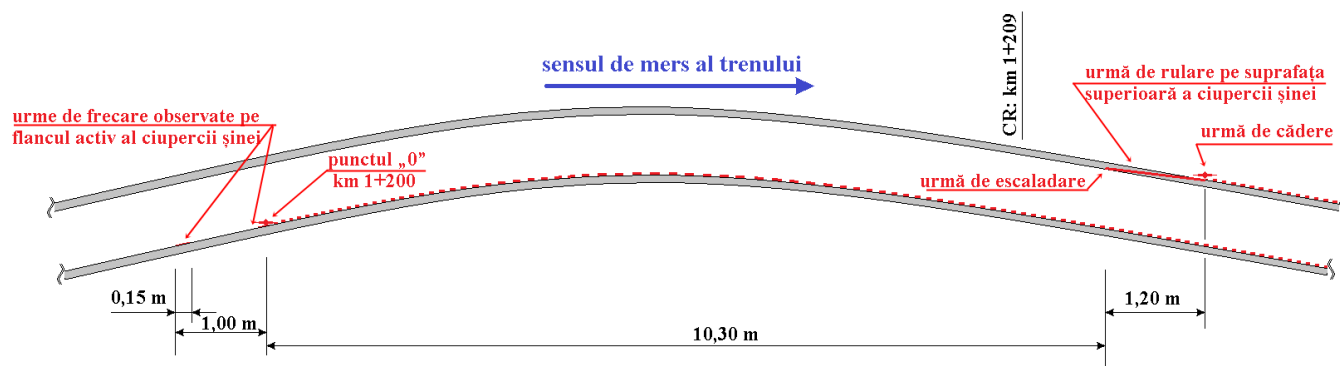
Prima urmă de cădere a roții între firele căii (punctul 0), a fost identificată la km 1+200 pe capătul tijei unui șurub vertical din sistemul de fixare al tălpilor șinei din partea dreaptă (în sensul de mers al trenului), șina corespondentă firului interior al curbei. Tija acestui șurub vertical a fost lovită de roata din partea dreaptă a primei osii a locomotivei (osia conducătoare), roata din partea stângă a aceleiași osii rulând pe șină. Înaintea punctului 0, la o distanță de 1,00 m (punct notat cu „-2”), pe suprafața laterală activă a ciupercii șinei începe o urmă de frecare și de părăsire a suprafeței de rulare a șinei.

Deraierea s-a produs prin căderea în interiorul căii a roților de la osiile deraiate, aflate pe firul interior al curbei, din cauza traverselor de lemn necorespunzătoare

Astfel, din cauza ecartamentului crescut al căii, s-a produs căderea de pe șina firului interior al curbei, între firele căii, a roții din partea dreaptă a primei osii (în sensul de mers) (osia nr.6), de la primul boghiu al locomotivei EA 2002.
