AGENȚIA DE INVESTIGARE FERROVIARĂ ROMÂNĂ - AGIFER

RAPORT DE INVESTIGARE

privind accidentul feroviar produs la data de 18.11.2018 în jurul orei 22:15 pe raza de activitate a Sucursalei Regionale de Căi Ferate Brașov, între haltele de mișcare Dumbrăvioara și Târgu Mureș Nord, linie simplă neelectrificată, prin producerea unui incendiu la locomotiva nr.92 53 0 620759-6, care asigura remorcarea trenului de călători Regio nr.4511

*Raport final
Noiembrie 2019*

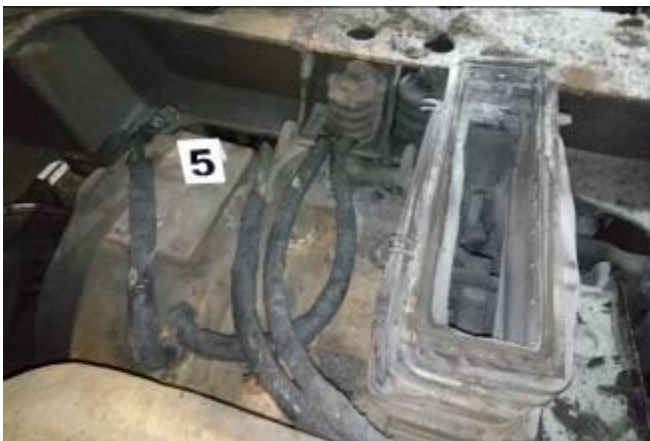
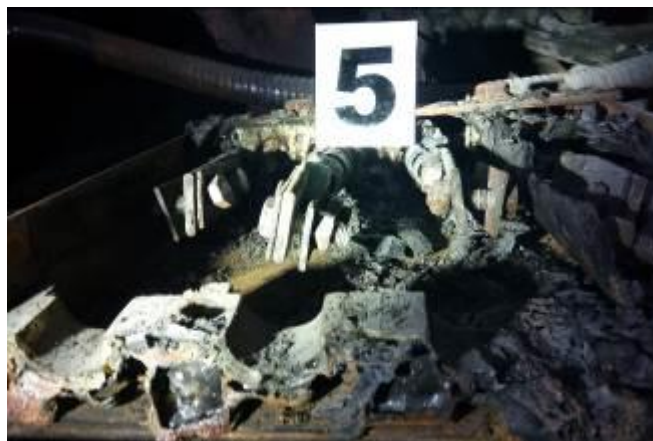
- La motorul de tracțiune - MT nr.5, cablurile de alimentare prezentau izolația degradată termic, burduful (din piele) și tuburile de neopren în doza motorului erau degradate iar pe sită erau depuneri de material folosit la lichidarea incendiului de către organele ISU. Culoarea colectorului era brun roșcată, starea rotorului era bună, izolatorii erau fără urme de afectare termică – *foto nr.1÷2*;

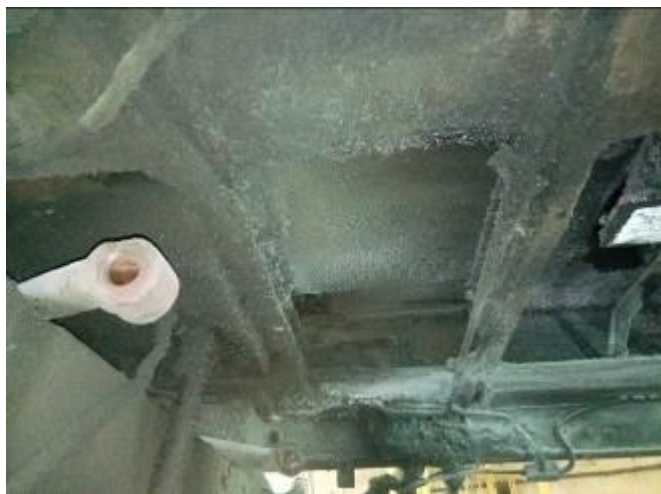
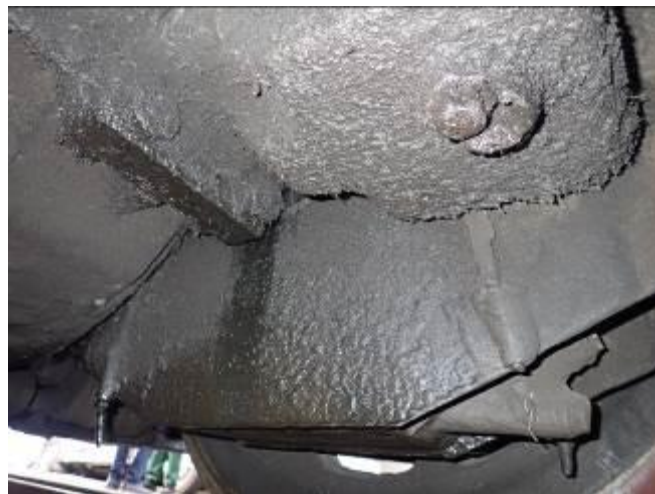
The direct cause of the accident was the ignition of the petroleum residuals mixed with dust, deposited along the time on the inferior side of the locomotive body **DA no.759** and on the sub-parts of the bogies, in contact with the sparks resulted from the contact between the brake shoes and the locomotive wheel tyres, within the braking process.

- Pe partea inferioară a cutiei locomotivei, în dreptul osiei nr.5 respectiv în vecinătatea canalului cablurilor de forță există urme de afectare termică a depunerilor formate din reziduri de produse petroliere și praf;

- Partea inferioară a cutiei locomotivei prezenta depuneri formate din reziduri de produse petroliere și praf – *foto nr.3÷4*;

1. to request the railway passenger undertaking SNTFC „CFR Călători” SA and economic operator SRL „CFR SCRL Braşov” SA, to remake the Technical Specification ST 6-2004, for the introduction of some provisions for performance and keeping the Diesel engine, engines room and sub-parts of the bogies cleaned

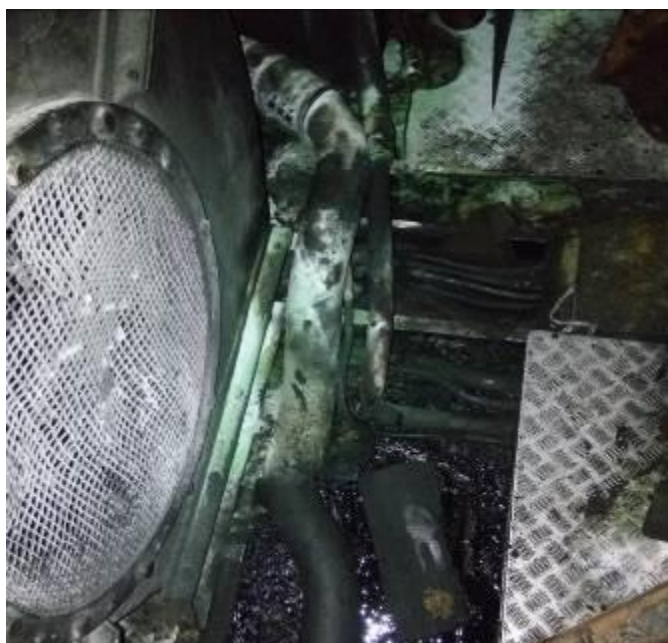
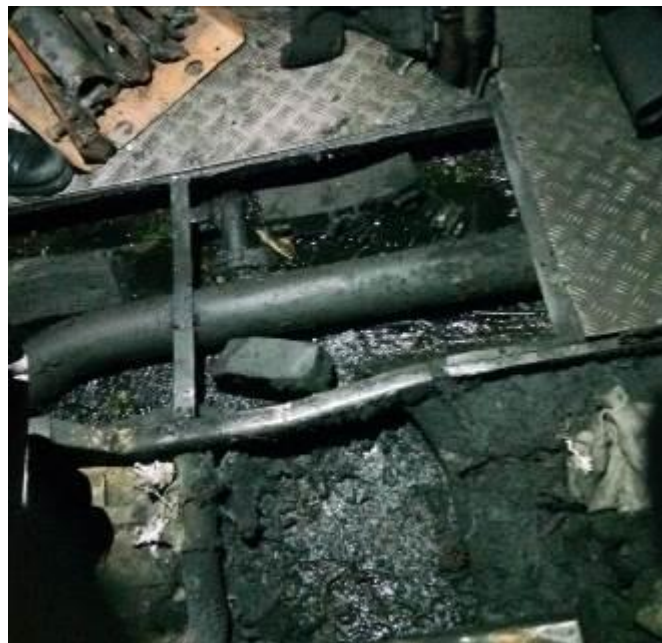
- La demontarea podelelor din sala mașinilor, în dreptul motorului ventilației forțate s-a constatat existența reziduurilor de produse petroliere- *foto nr.5÷6*.
