## RAPORT DE INVESTIGARE

privind accidentul feroviar produs la data de 05.03.2018 pe raza de activitate a Sucursalei Regionale de Căi Ferate Brașov, în stația CFR Sfântu Gheorghe, prin deraierea celui de al doilea boghiu în sensul de mers al locomotivei de remorcare și a primului boghiu în sensul de mers al primului vagon din compunerea trenului de marfă nr.99866 aparținând SC Rail Force SRL

*Raport final  
04 Martie, 2019*

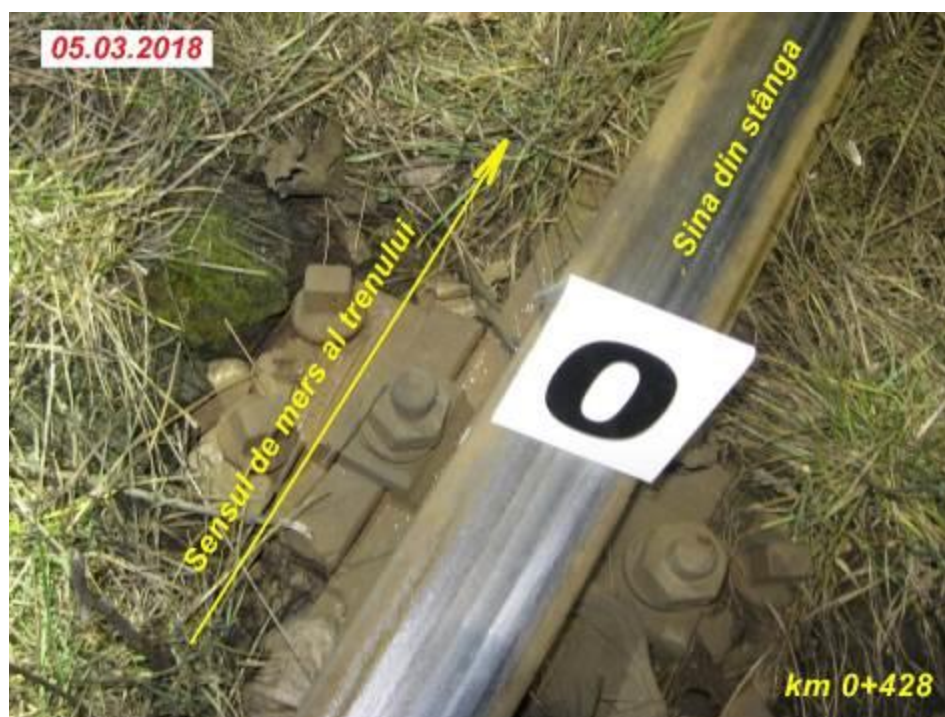
Deraierea s-a produs la gararea trenului în Stația CFR Sfântu Gheorghe, între semnalul de intrare YB dinspre hm Moacșa și zona schimbătorului de cale nr.2. Punctul în care s-a produs deraierea a fost identificat la km 0 +428, în cuprinsul curbei circulare (**Foto nr.2**).

**Foto nr.2** – Punctul de cădere „0” al roții din stânga osiei nr.1 de la primul boghiu al vagonului, nr.335449600253

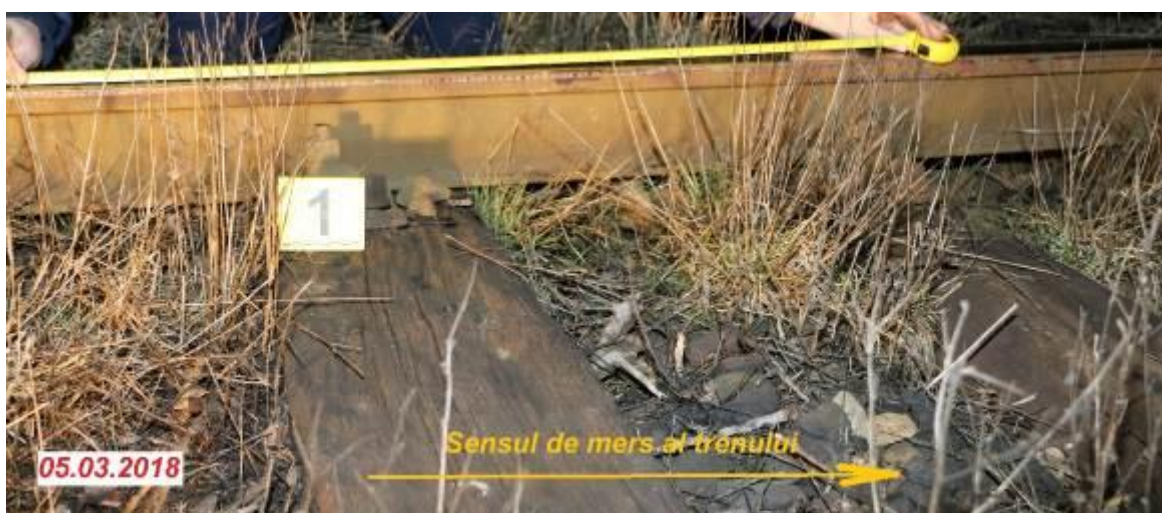
Pe porțiunea de linie pe care vagonul a circulat cu roțile din partea stângă căzute de pe ciuperca șinei, s-a constatat debavurarea feței laterale a ciupercii șinei și deteriorarea prinderilor șină-traversă (**Foto nr.3 și 4**).

**Foto nr.3** - Fața laterală activă a ciupercii șinei de pe firul interior al curbei după deraiere

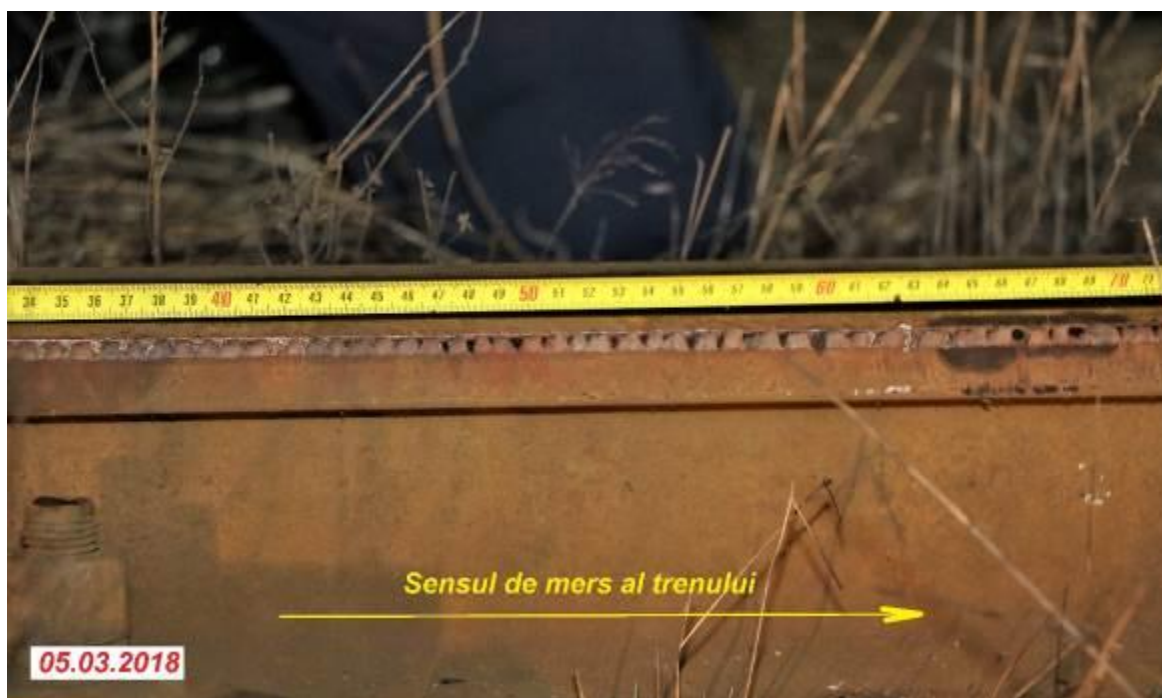
**Foto nr.4** - detaliu - Fața laterală activă a ciupercii șinei de pe firul interior al curbei după deraiere

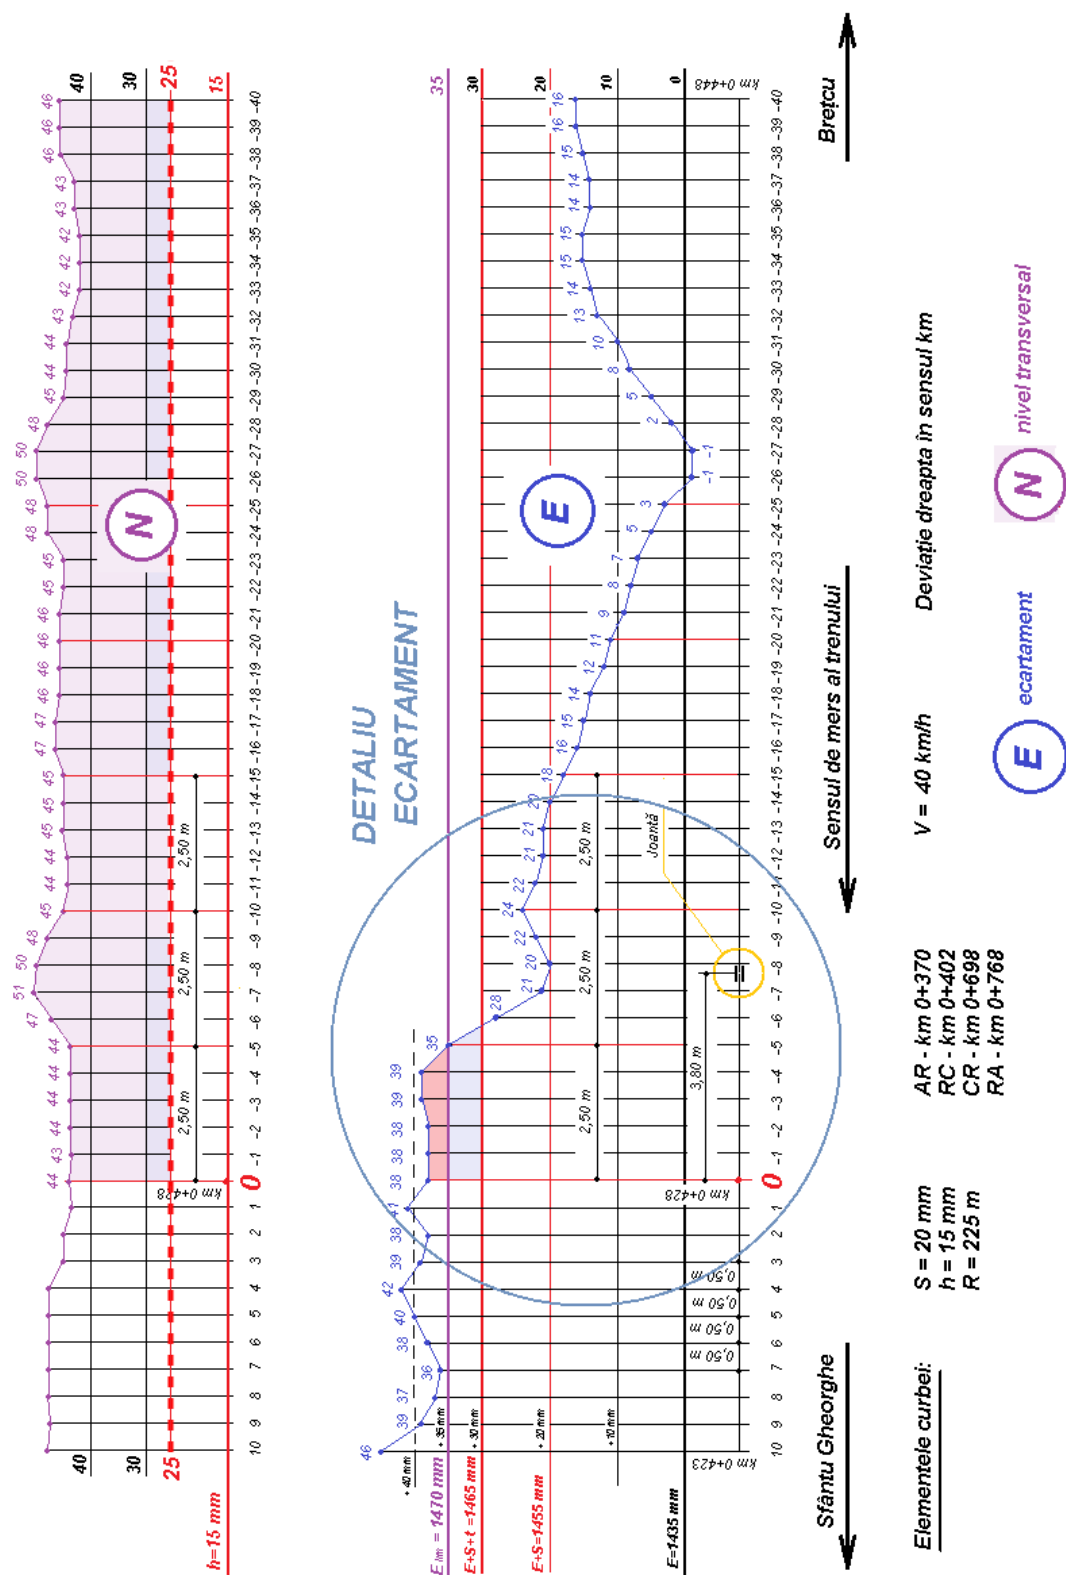
**Figura nr. III – Diagramele ecartamentului și nivelului transversal**

Între punctele „-8” ÷ „-4”, pe o distanță de 2,0 m, variația ecartamentului era de la 20 mm în punctul „-8” la 39 mm în punctul „-4”, adică de 9,5 mm/m, față de 2 mm/m admisă de toleranțe (**Figura nr.III și IV**), nerespectându-se Art.1, pct.14.1- c din „Instrucția de norme și toleranțe pentru construcția și întreținerea căii - linii cu ecartament normal - nr.314/1989” .

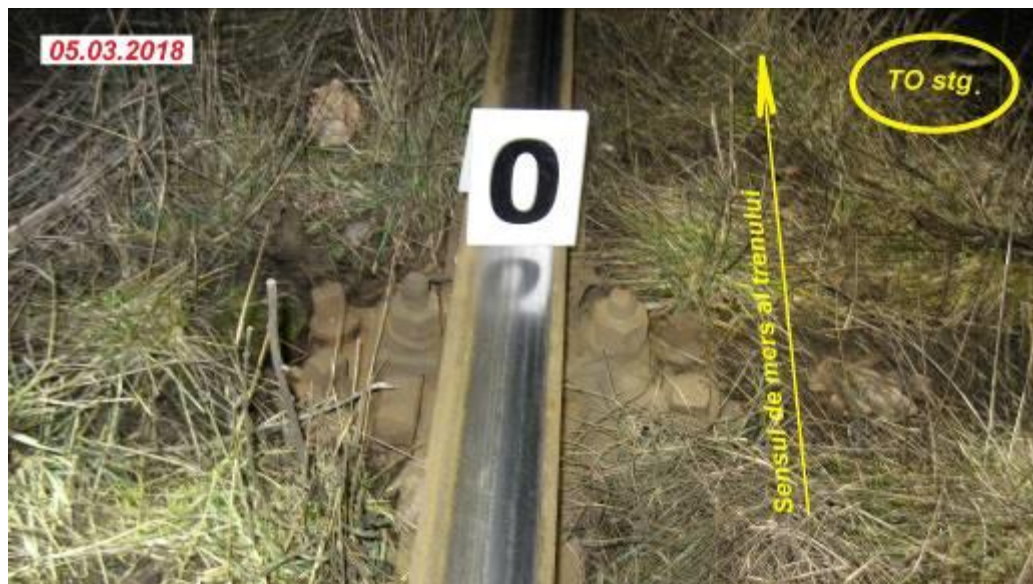
- În sensul de mers al trenului, după punctul de cădere „0” înspre schimbătorul de cale nr.2, erau cinci traverse necorespunzătoare la rând cu prinderile șină-traversă slăbite: **TL1, TL2, TL3, TL4, TL5** (exemplificări în imaginile de mai jos: **Foto nr.5 ÷ 13**).  
Cele zece bucăți de traverse necorespunzătoare la rând, situate înainte și după punctul de cădere „0”, ( $T_0 \div T_4$  și  $TL_1 \div TL_5$ ), care nu asigurau prinderea, au facilitat lărgirea ecartamentului sub sarcina materialului rulant și producerea deraierii acestuia. Menționăm faptul că în zona punctului „0”, tirfoanele din partea stângă a șinei din stânga se puteau scoate cu mână.

**Foto nr.5** – Starea traversei T0, capătul din stânga (interiorul căii)

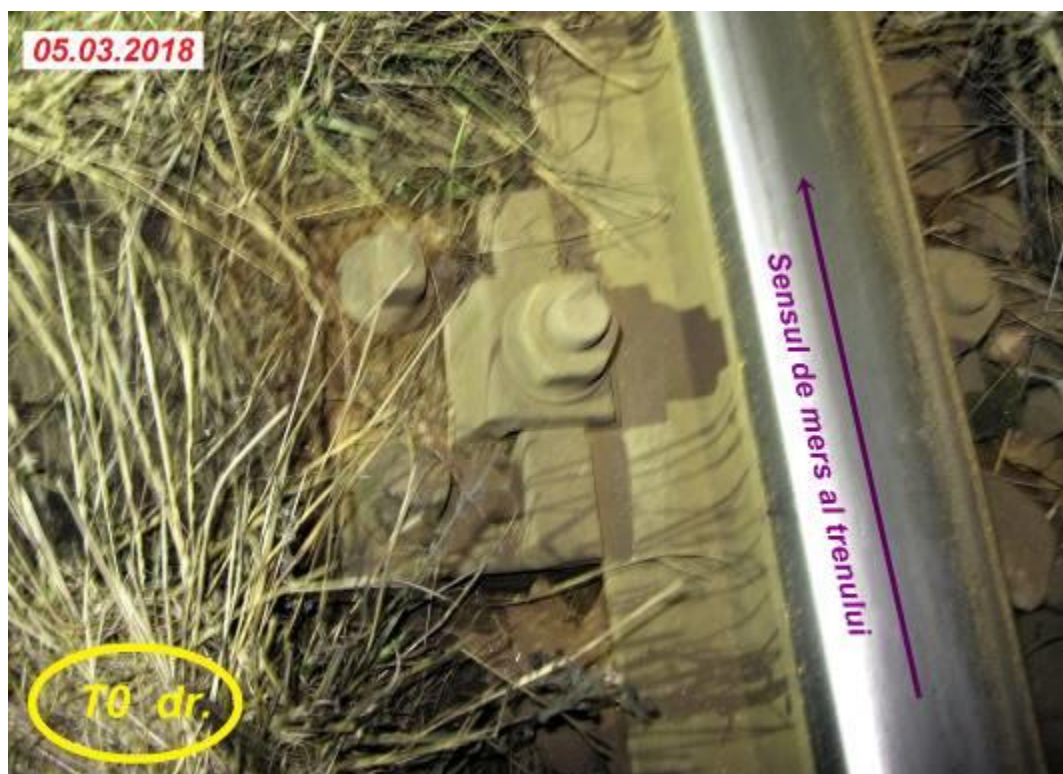
*Foto nr.6 – Starea traversei T0, capătul din dreapta (exteriorul căii)*

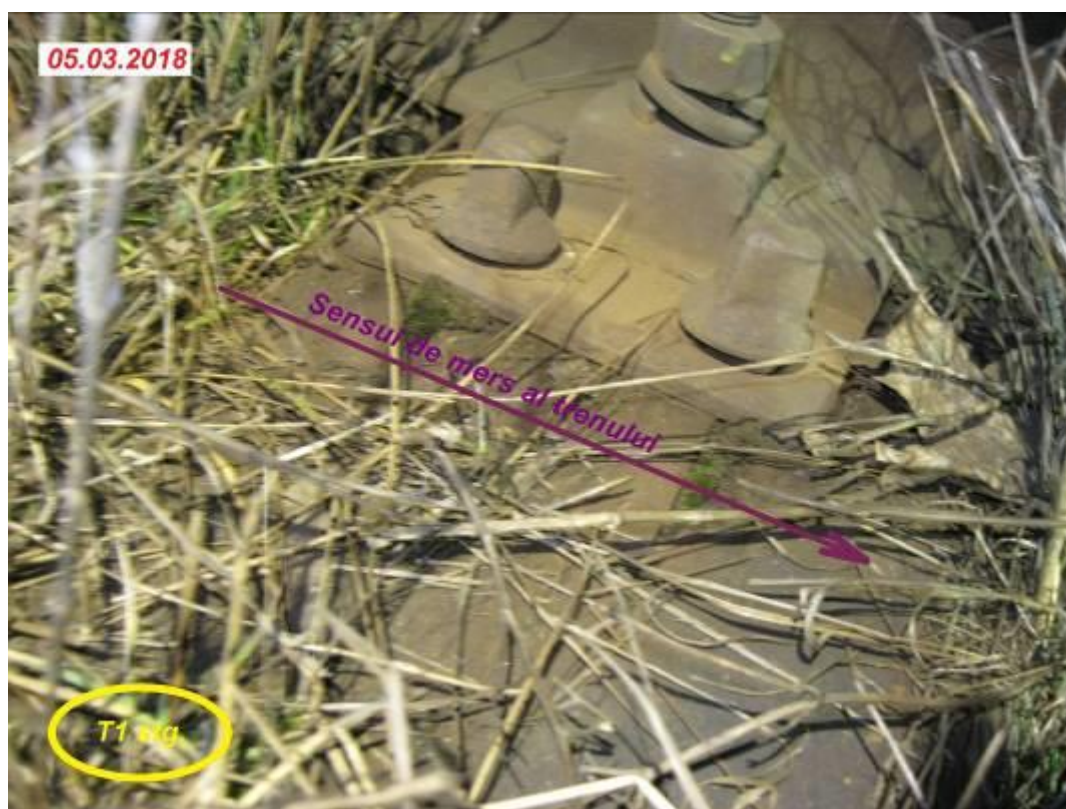
*Foto nr.7 – Starea traversei T1, capătul din stânga (interiorul căii)*

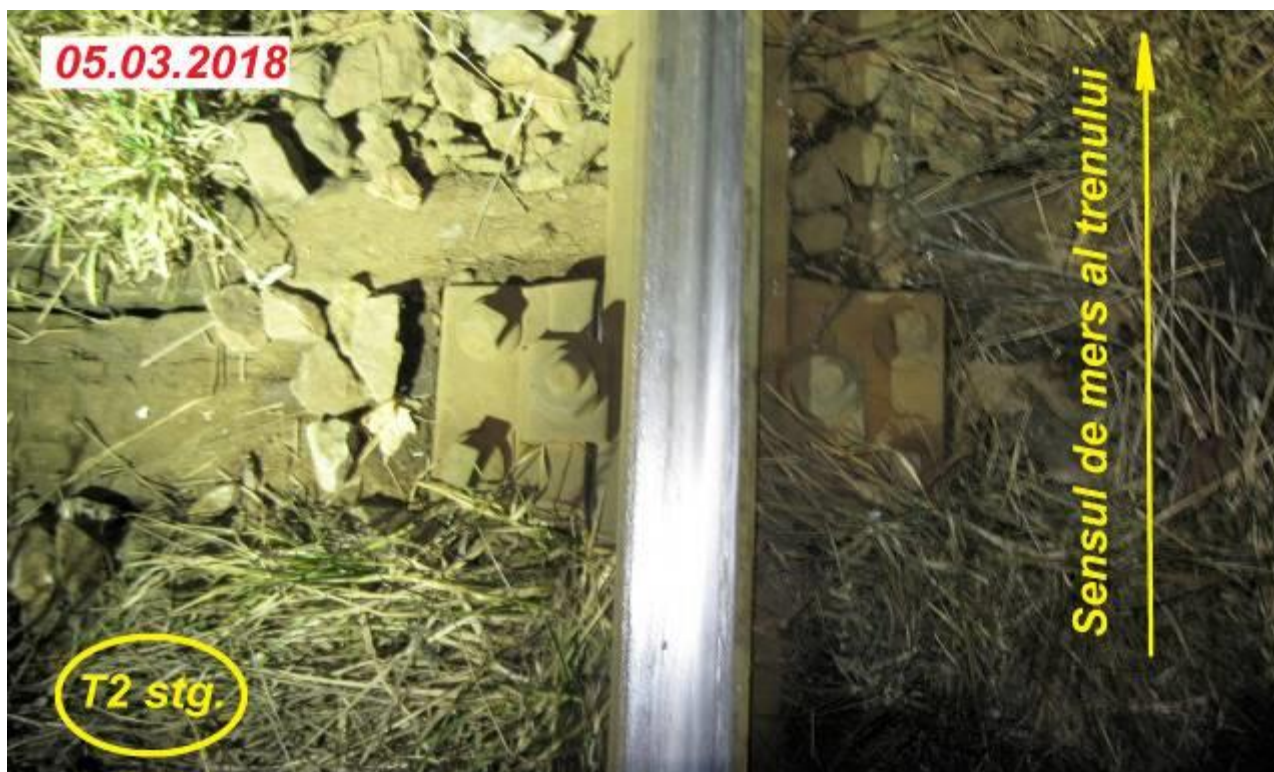
*Foto nr.8 – Starea traversei T2, capătul din stânga (interiorul căii)*

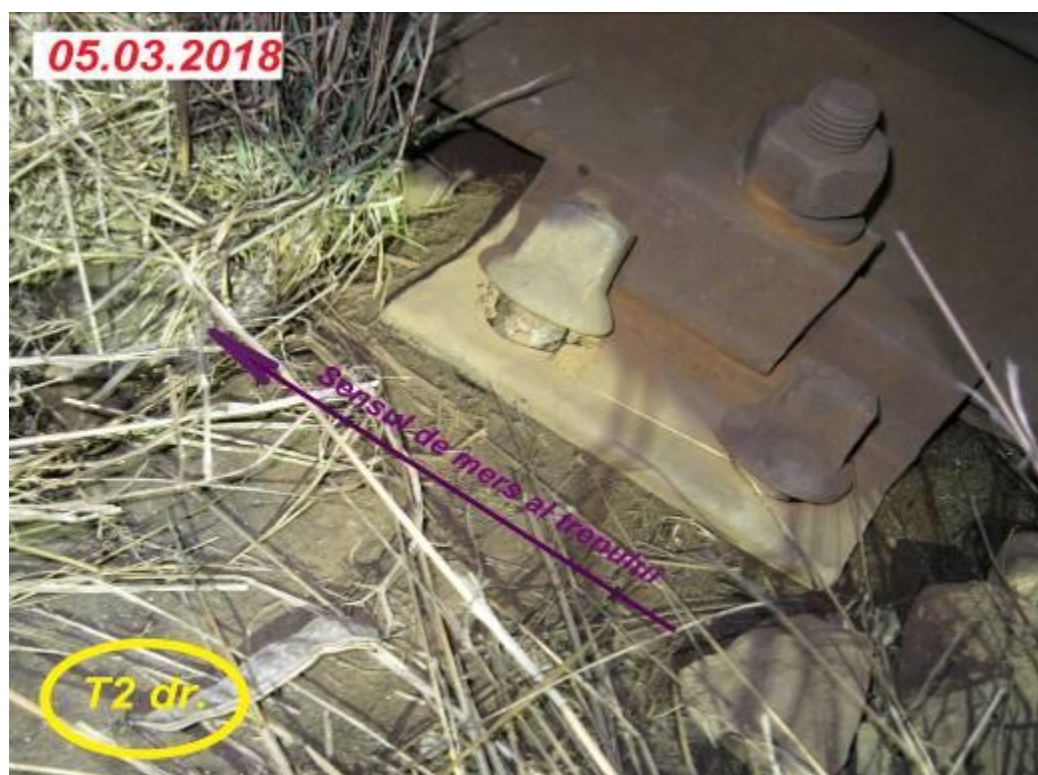
*Foto nr.9 – Starea traversei T2, capătul din dreapta (exteriorul căii)*

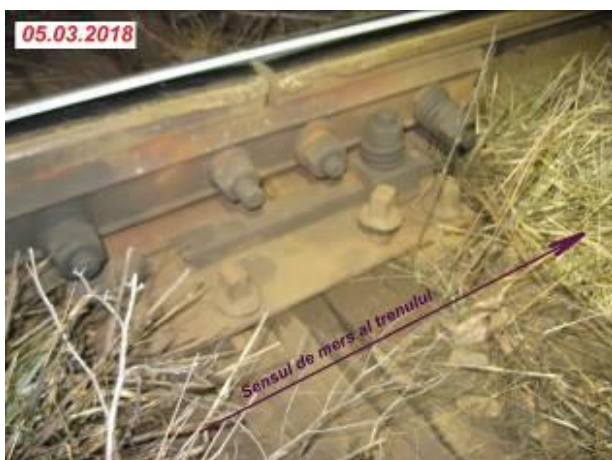
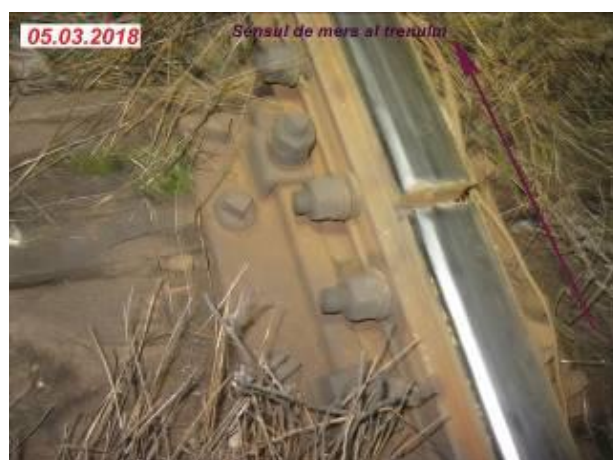
- Joanta poziționată pe traversele alăturate T6 și T7, avea prinderea ecliselor cu buloane orizontale slăbite (**Foto nr.10 și 11**).

*Foto nr.10,11 – Starea prinderilor la joantele de pe firul stâng interior și firul drept exterior*

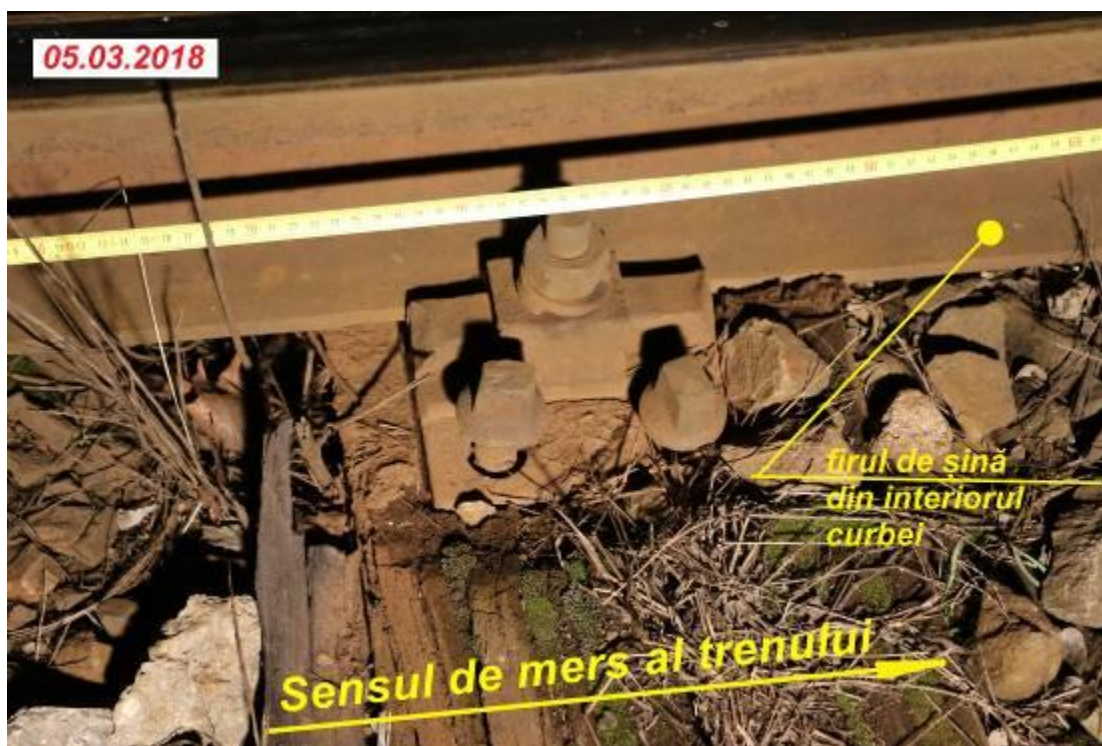
*Foto nr.12 – Locul de cădere între firele căii (șina din stânga) – cu tirfoane ce se puteau scoate cu mâna*

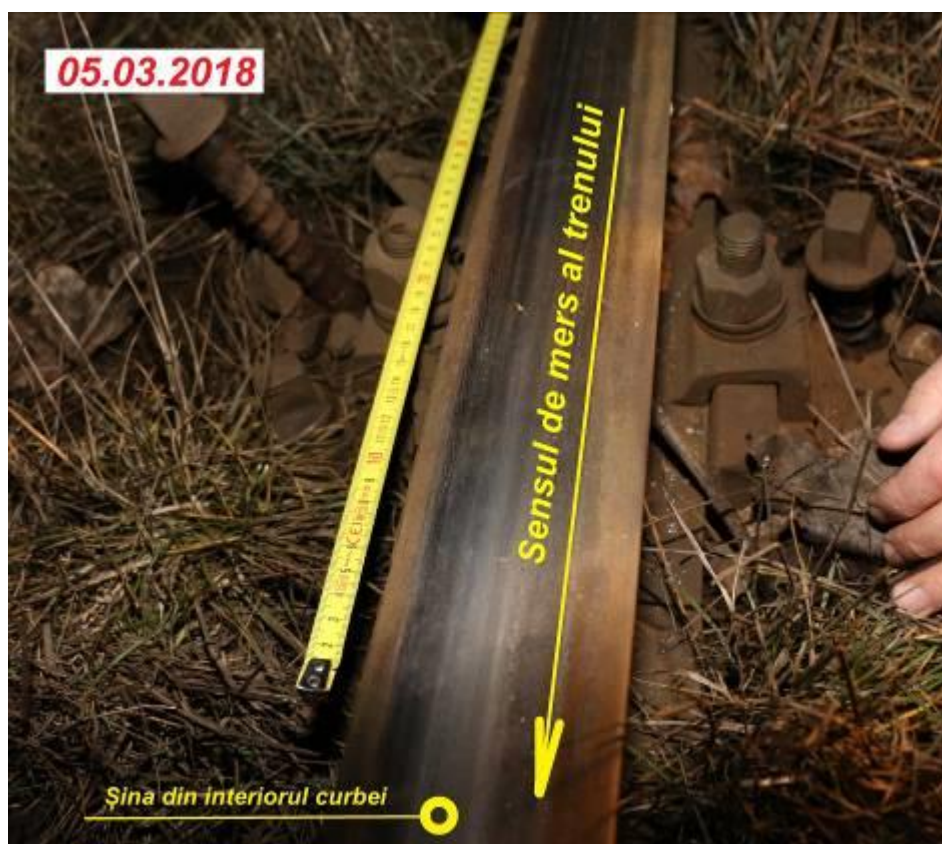
*Foto nr. 13 – Starea prinderii (șina din interiorul curbei)*

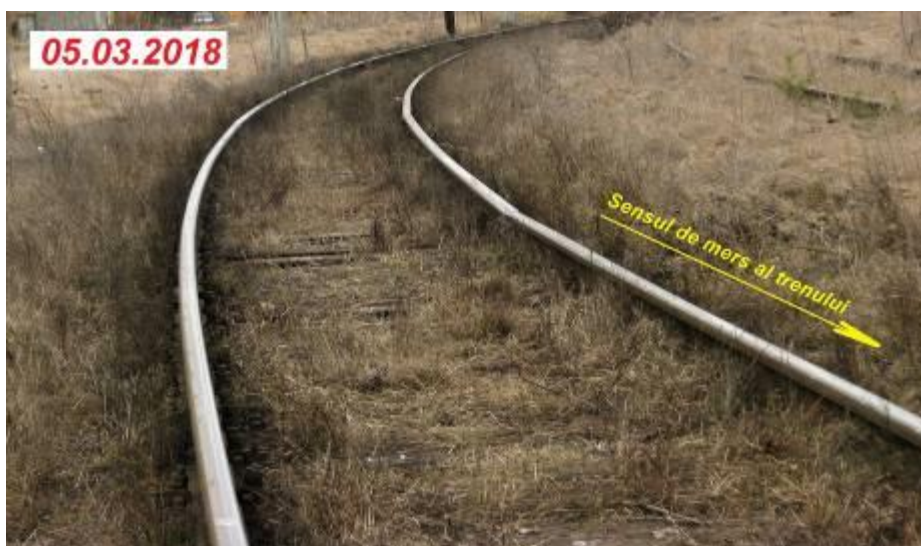
Prisma de piatră spartă era colmatată (cca. 80%), cu vegetație crescută pe toată suprafața acesteia (*Foto nr.14*).

*Foto nr.14 - Starea prisme de balast*
