AGENȚIA DE INVESTIGARE FERROVIARĂ ROMÂNĂ - AGIFER

RAPORT DE INVESTIGARE

al accidentului feroviar produs la data de 14.10.2015, pe raza de activitate a Sucursalei Regionale Căi Ferate Cluj, între stația CFR Câmpia Turzii și halta de mișcare Valea Florilor, în circulația trenului de marfă nr.80413

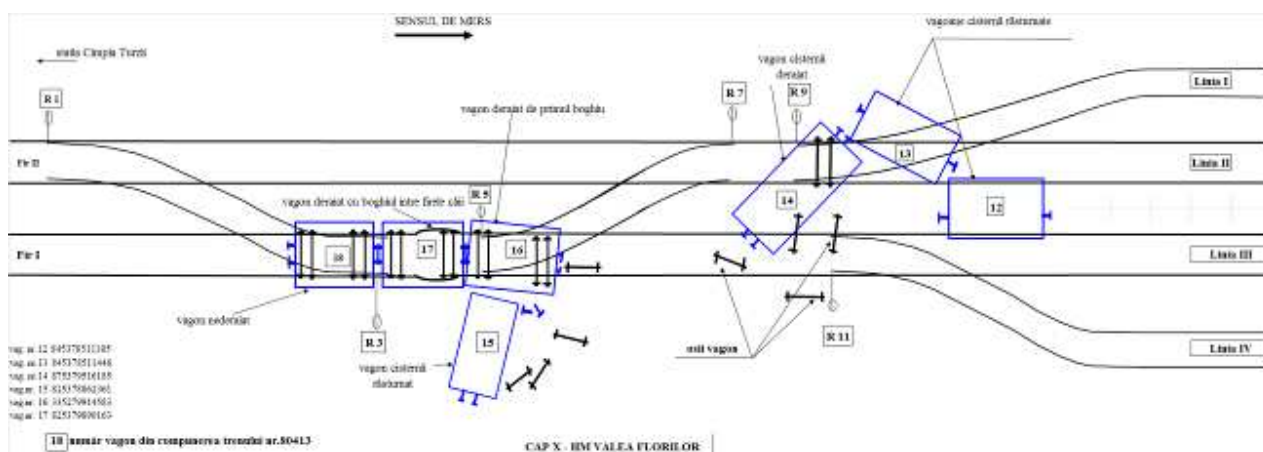
La verificarea efectuată s-a constatat ruperea trenului între vagoanele al 3-lea și al 4-lea, deraierea a 6 vagoane încărcate cu motorină (vagoanele având pozițiile 12-17 de la locomotivă), din care trei răsturnate, precum și ruperea trenului între cel de al 14-lea și cel de al 15-lea vagon.

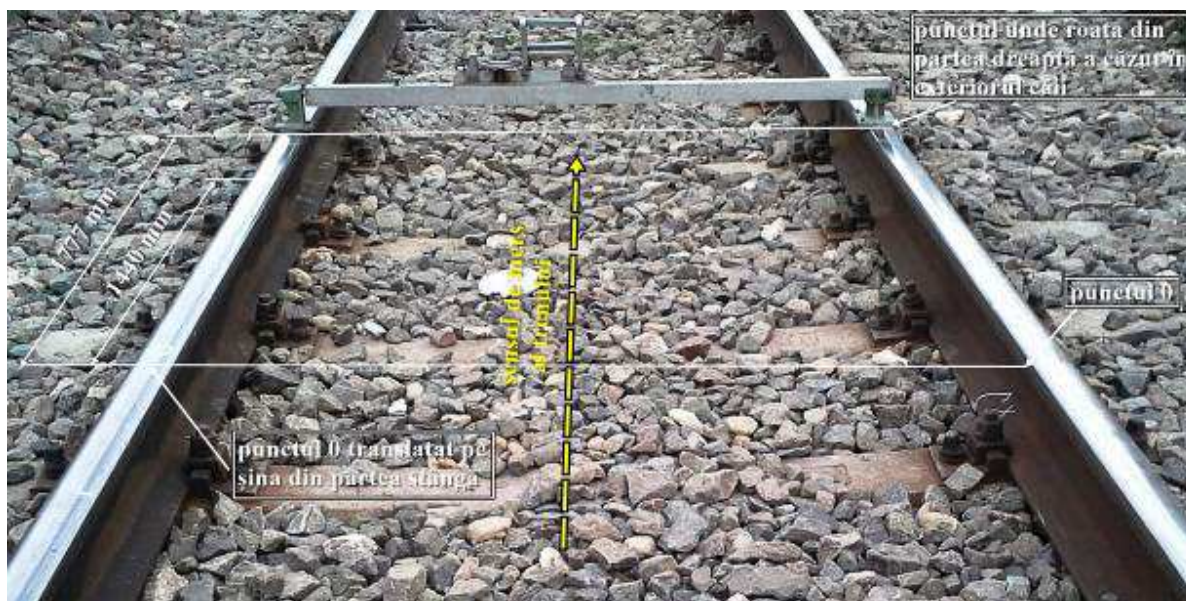
Prima urmă de deraiere (stabilit ca punct 0) a fost identificată pe șina din partea dreaptă față de sensul de mers al trenului, la 1440 mm înaintea punctului AR km 457+474 de început al unei curbei cu raza $R=410m$, supraînălțarea $h=140$ mm și deviație dreapta. Această urmă este materializată printr-o amprență lăsată de buza bandajului roții din partea dreaptă ca urmare a cățărării acesteia pe suprafața de rulare a ciupercii șinei.

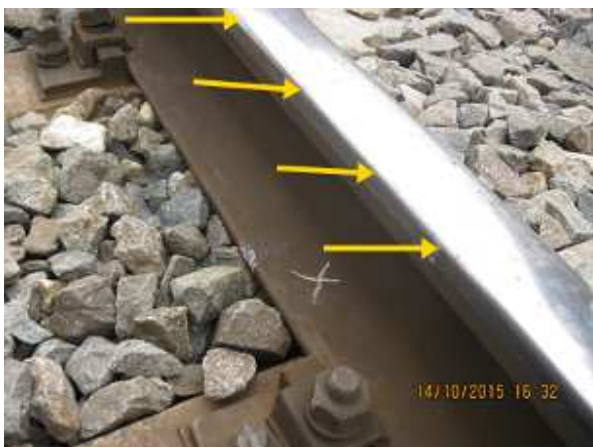
Începând de la acest punct, pe suprafața de rulare a ciupercii șinei din partea dreaptă a fost identificată o urmă de rulare a buzei bandajului roții, dinspre flancul activ spre cel inactiv al ciupercii șinei, până în dreptul celei de a treia traverse (un spațiu de aproximativ 1777 mm), unde elementele de fixare a cleștelui tip K din partea dreaptă a acestei șine (din exteriorul căii) erau rupte.

urma lăsată de buza bandajului

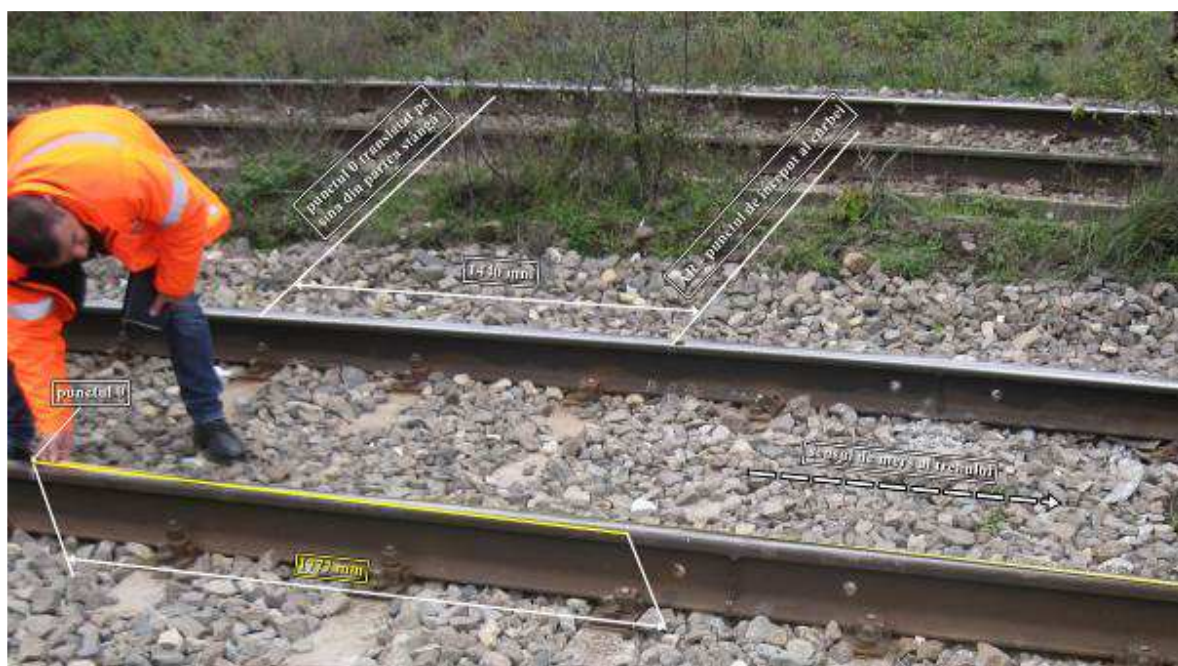
De asemenea, la aceeași traversă au fost rupte și elementele de fixare a cleștelui tip K dinspre interiorul căii de lângă șina din partea stângă, ca urmare a căderii între firele căii a roții din partea stângă a aceleiași osii.

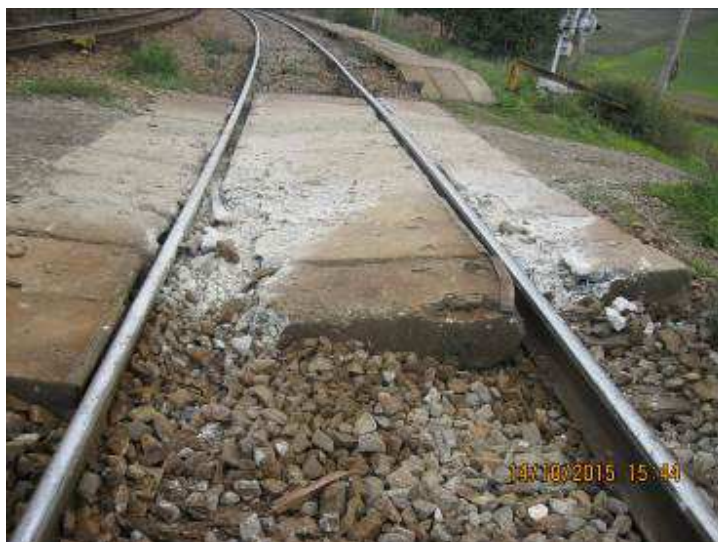
În zona trecerilor la nivel au fost deteriorate capetele din partea stângă ale dalelor de mijloc precum și cele ale dalelor exterioare care erau montate pe partea dreaptă față de sensul de mers.

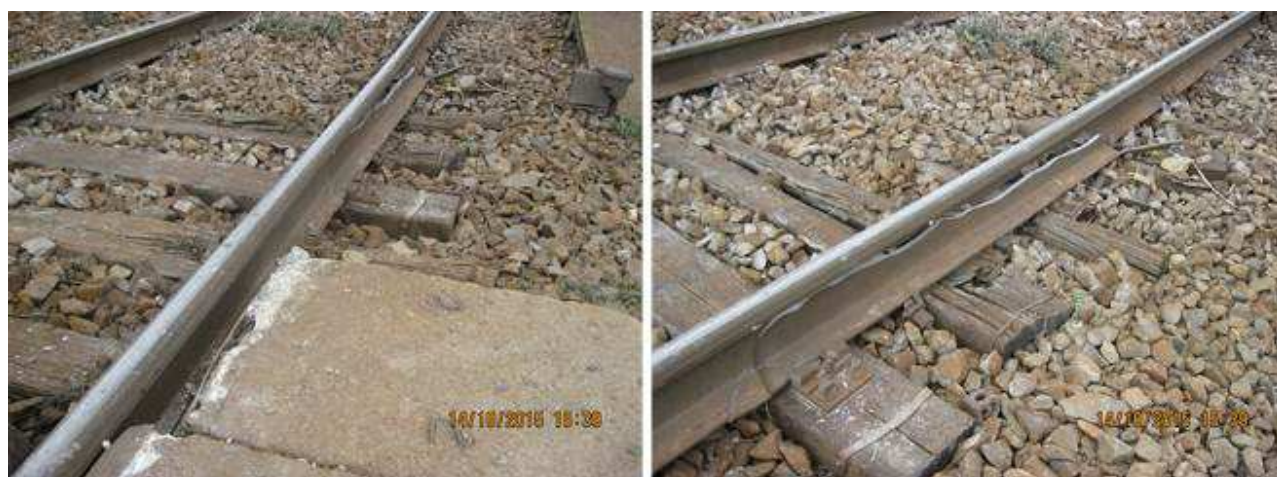
În apropierea celei de a doua treceri la nivel șina din partea dreaptă avea înima ruptă pe o direcție aproximativ paralelă cu axul longitudinal al șinei. Ruptura se întindea pe o lungime de aproximativ 1,80 m.

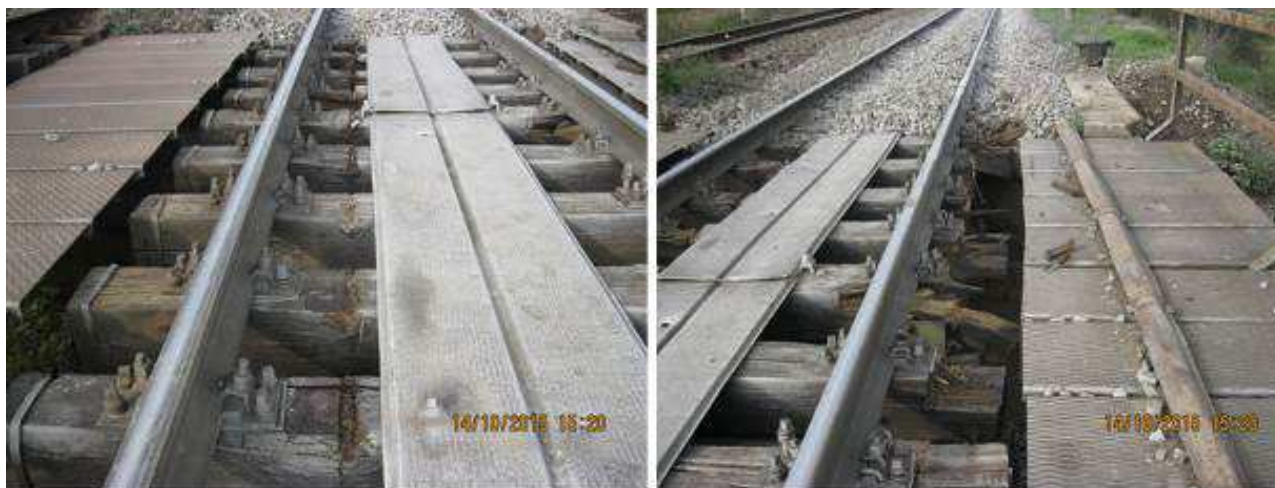
Trecerea vagonului deraiat pe podețul de la km 462+094 a avut ca repercursiuni deteriorarea capetelor din partea dreaptă ale grinzilor de pod (ale traverselor).

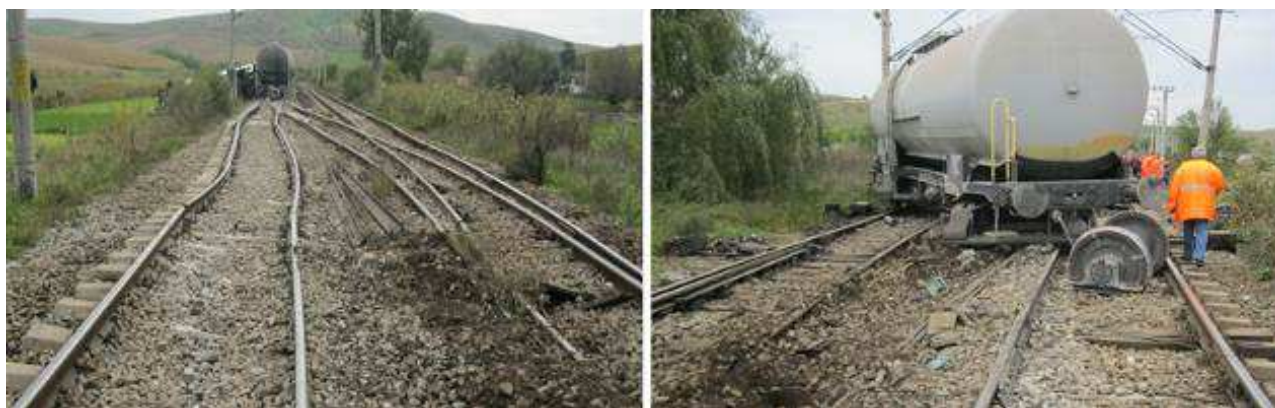
La trecerea peste schimbătoarele de cale din capătul X al haltei de mișcare Valea Florilor, datorită impactului produs între roțile deraiate ale vagonului și piesele componente ale primului schimbător de cale întâlnit, s-a produs deraierea a încă 5 vagoane și răsturnarea a 3 vagoane din totalul de 6 vagoane deraiate. Ca urmare a acestui fapt, au fost deteriorate un număr de 4 schimbătoare de cale, instalațiile care le acționau și porțiuni din liniile spre care acestea le racordau.

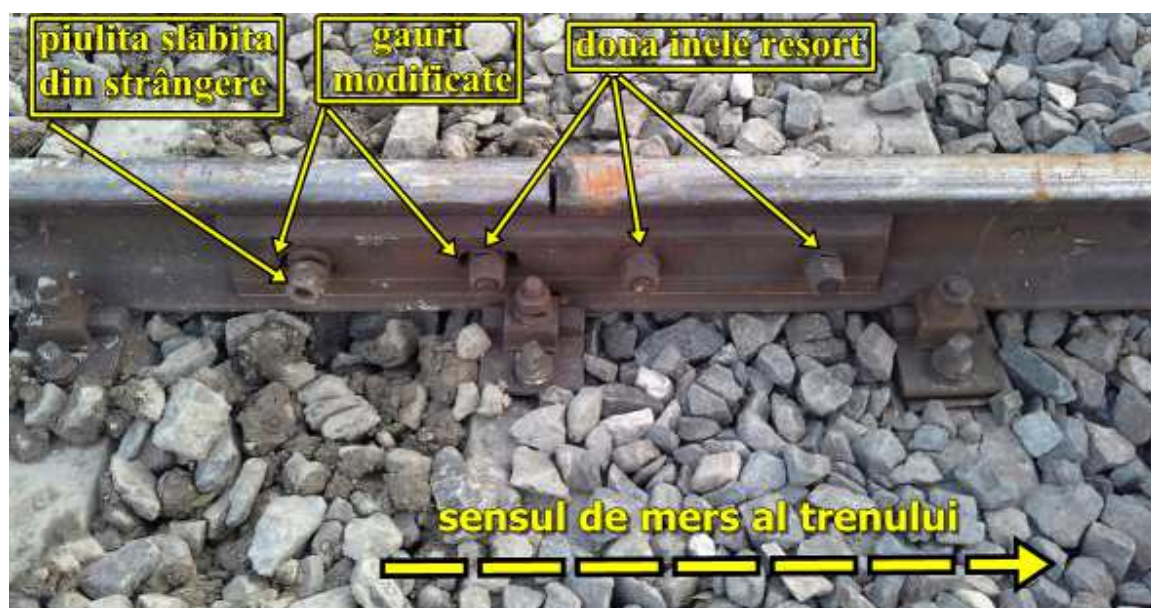
zona punctului nr.4 - joanta din partea stângă (vedere dinspre interiorul căii)

- în conformitate cu prevederile instrucțiunale, pentru realizarea strângerii piulițelor trebuie folosit un singur inel resort. La joanta din zona punctului nr.4 au fost folosite două inele resort.

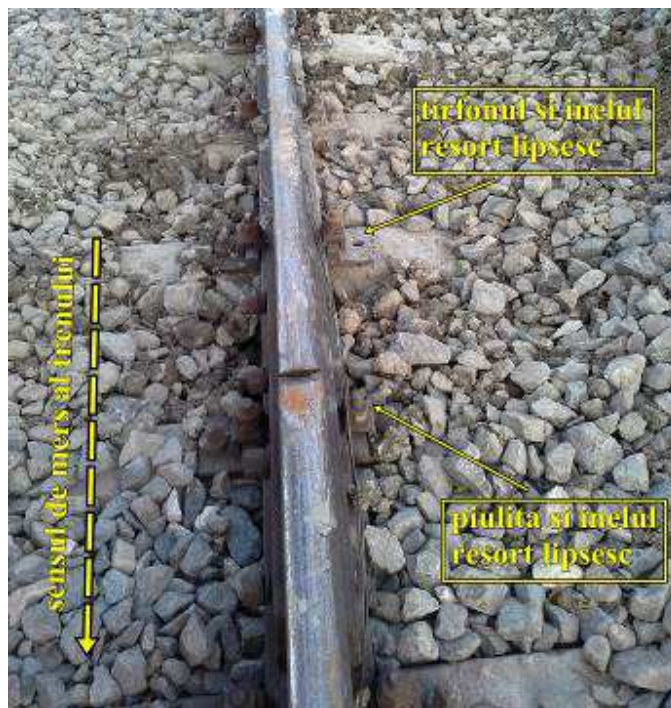
zona punctului nr.4 - joanta din partea stângă (vedere dinspre exteriorul căii)

- pe partea stângă, față de sensul de mers al trenului (în exteriorul căii), din sistemul de fixare a cleștelui tip K lipseau inelul resort și piulița.
- prisma de piatră spartă din zona acestei joante era noroioasă, în condițiile în care prisma de piatră spartă anterior producerii accidentului fusese ciuruită mecanizat.

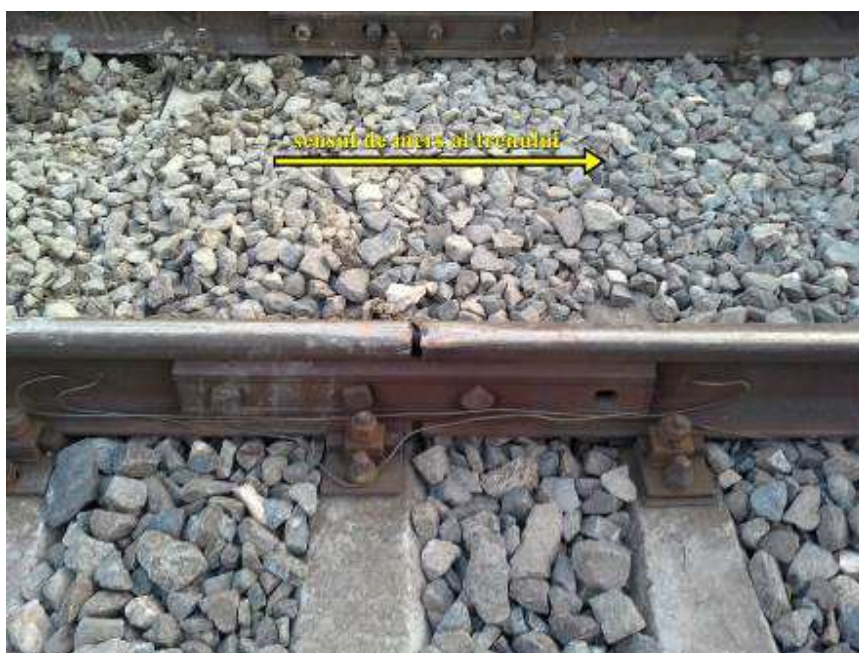
- unele joante aveau doar 3 șuruburi orizontale pentru fixarea ecliselor (din totalul de 4 șuruburi), iar unele eclise aveau găurile lărgite;

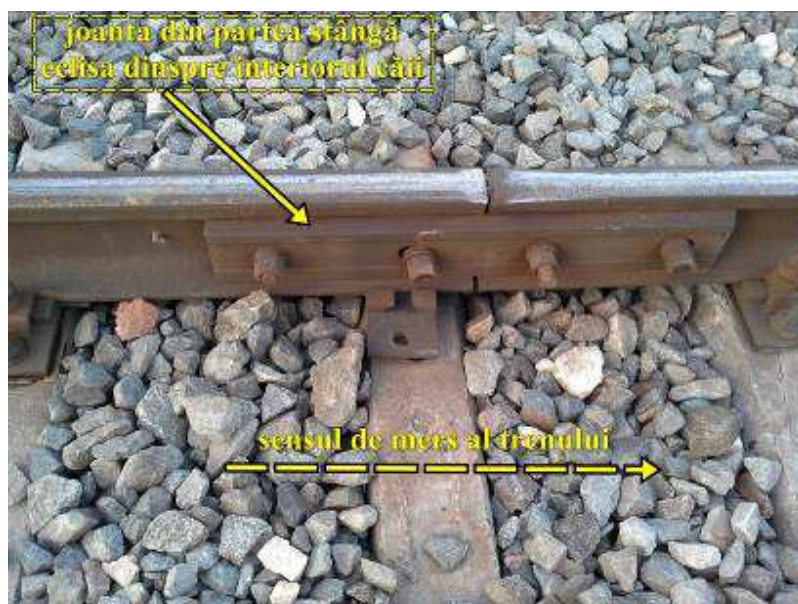
- la unele joante traversele nu au fost manevrate, astfel că rostul de dilatație se afla în dreptul plăcii metalice, fapt care nu permitea fixarea cleștelui tip K. Din acest motiv tirfoanele au fost deșurubate și placa metalică a fost deplasată transversal față de traversă;

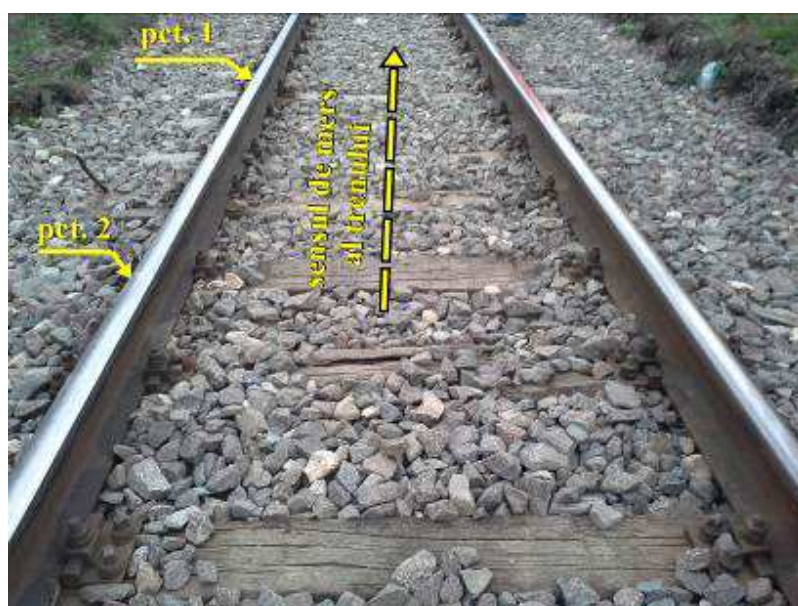
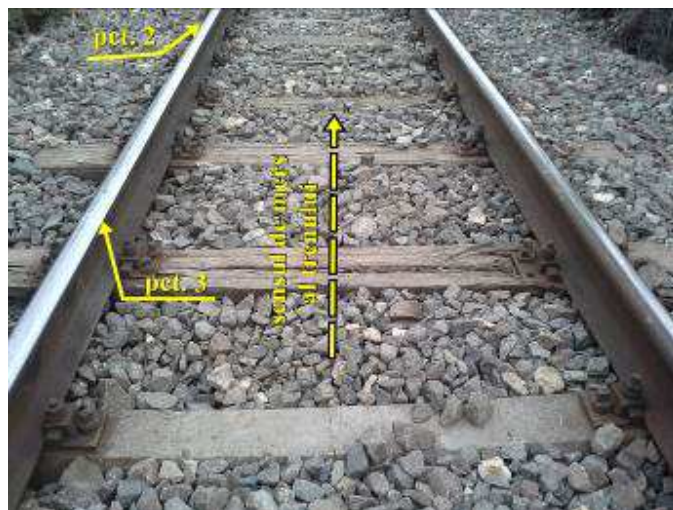
În zonele în care suprastructura căii era alcătuită din șine montate pe traverse de lemn au fost identificate traverse a căror stare tehnică nu permitea menținerea acestora în cale.

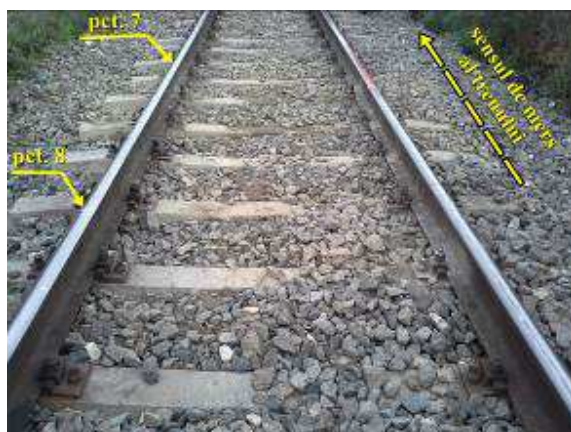
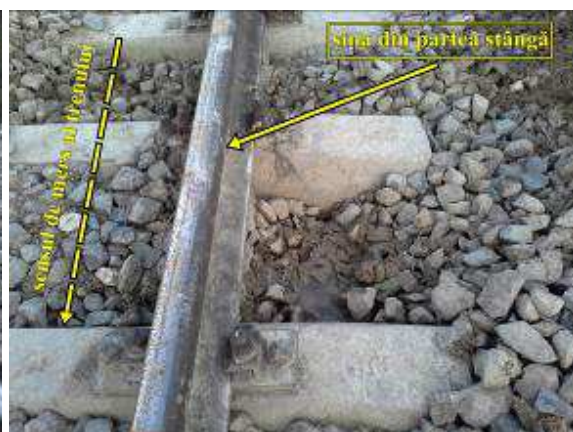
În zona cuprinsă între punctele nr.4 – nr.8 prisma de piatră spartă era noroioasă, zona punctului nr.7 fiind cea mai noroioasă.

- existența în corpul prisme de piatră spartă a unei zone noroioase, delimitată de punctele nr.4-nr.8, care sub acțiunea forțelor dinamice transmise căii de materialul rulant în mișcare a contribuit la amplificarea valorii amplitudinii defectelor existente la nivelul transversal al căii, defecte care au fost identificate în urma măsurătorilor efectuate în stare statică cu tiparul de măsurat calea;
- cotul identificat pe zona de aliniament în punctul „-1”, a cărui valoare măsurată la mijlocul corzii de 20 m este de 18 mm.

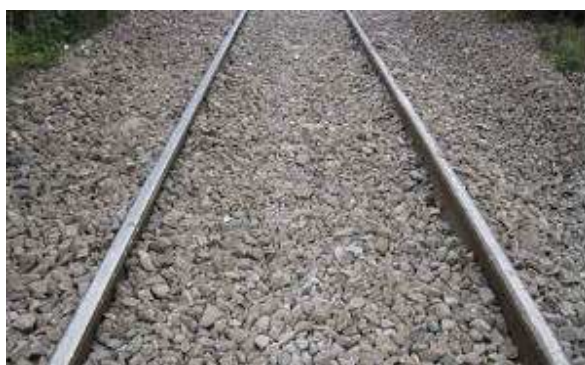
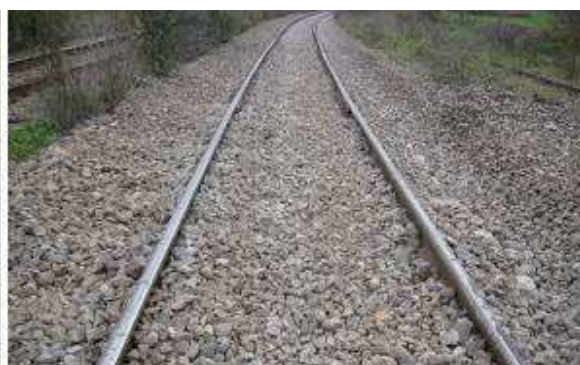
Pe zona cuprinsă între punctul în care s-a produs deraierea și până în zona aparatelor de cale din capătul X al haltei de mișcare Valea Florilor piatra spartă era în exces, acoperind traversele și elementele de fixare a tălpilor șinelor de traverse. În unele zone piatra spartă ajungea până sub fața inferioară a ciupercii șinelor.

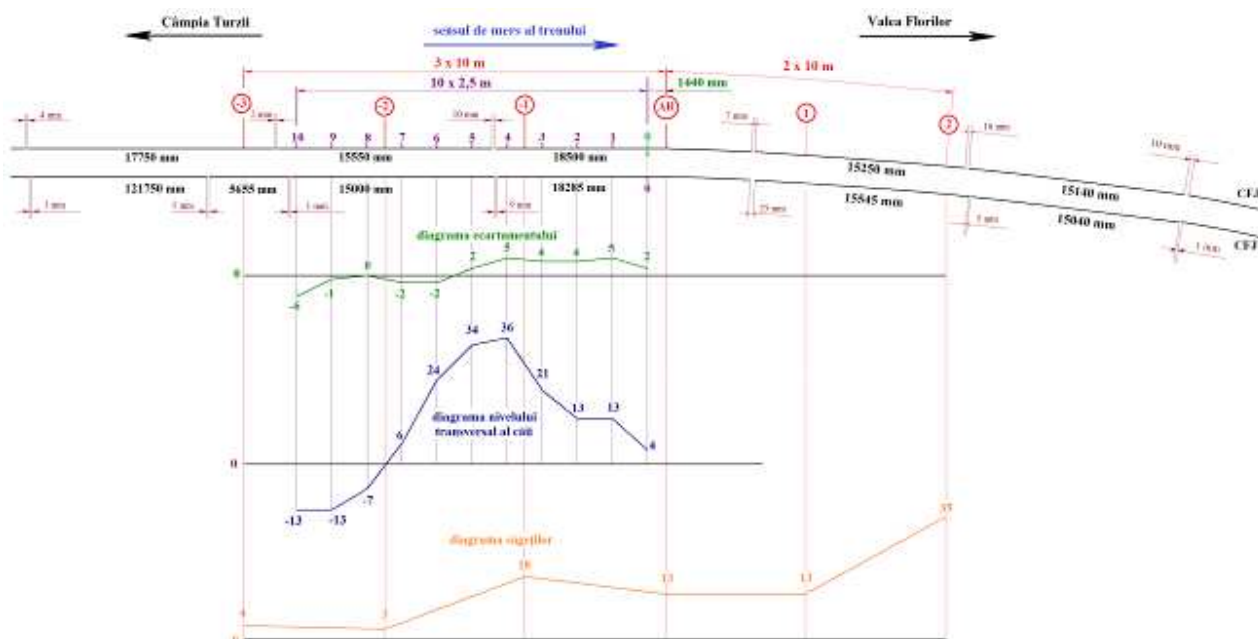
În urma verificării ecartamentului și nivelului transversal al căii în stare statică în punctele pichetate la 2,5m (la baza de măsurare cu tiparul de măsurat calea) începând de la punctul 0 în sens invers de mers al trenului (punctele nr.0-10) a rezultat că:

- valorile denivelărilor căii, măsurate în stare statică, pe zona punctelor nr.1-10 nu se încadrau în toleranța de 5 mm admisă pentru care viteza de circulație este mai mare de 50 km/h, în condițiile în care variația nivelului în limita acestei toleranțe trebuia să se întindă uniform o pe distanță de cel puțin 1200 ori valoarea abaterii;
- existau valori mari ale torsionării căii (peste 9 mm), valori care nu permiteau circulația cu viteza de 80 km/h (viteza maximă de circulație a trenurilor), respectiv între punctele: nr.3 – nr.4, nr.5 – nr.6, nr.6 – nr.7 și nr.7 – nr.8, valorile torsionării căii fiind de 15 mm, 10 mm, 18 mm și respectiv, 13 mm.

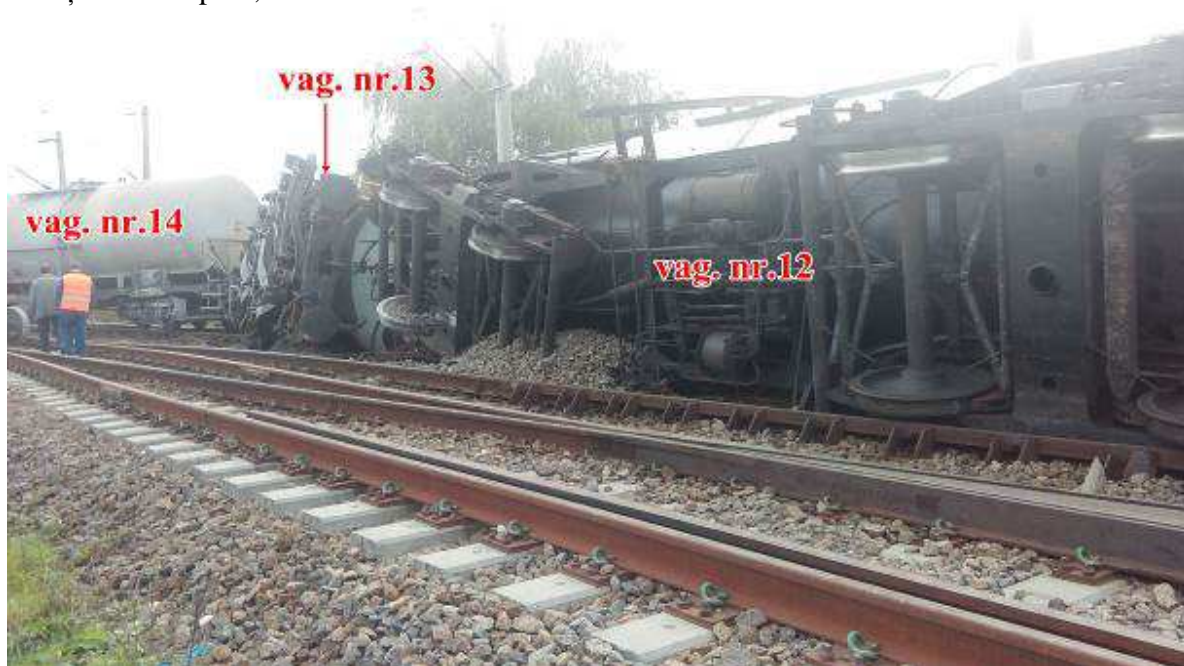
- toate osiile vagonului se aflau un cadrele de boghiu aferente;
 - bara de tracțiune de la capătul dinspre urma trenului (spre cel de al 15-lea vagon) era ruptă în zona din dreptul ieșirii din traversa frontală, prezentând un aspect de rupere nouă pe întreaga secțiune de rupere;

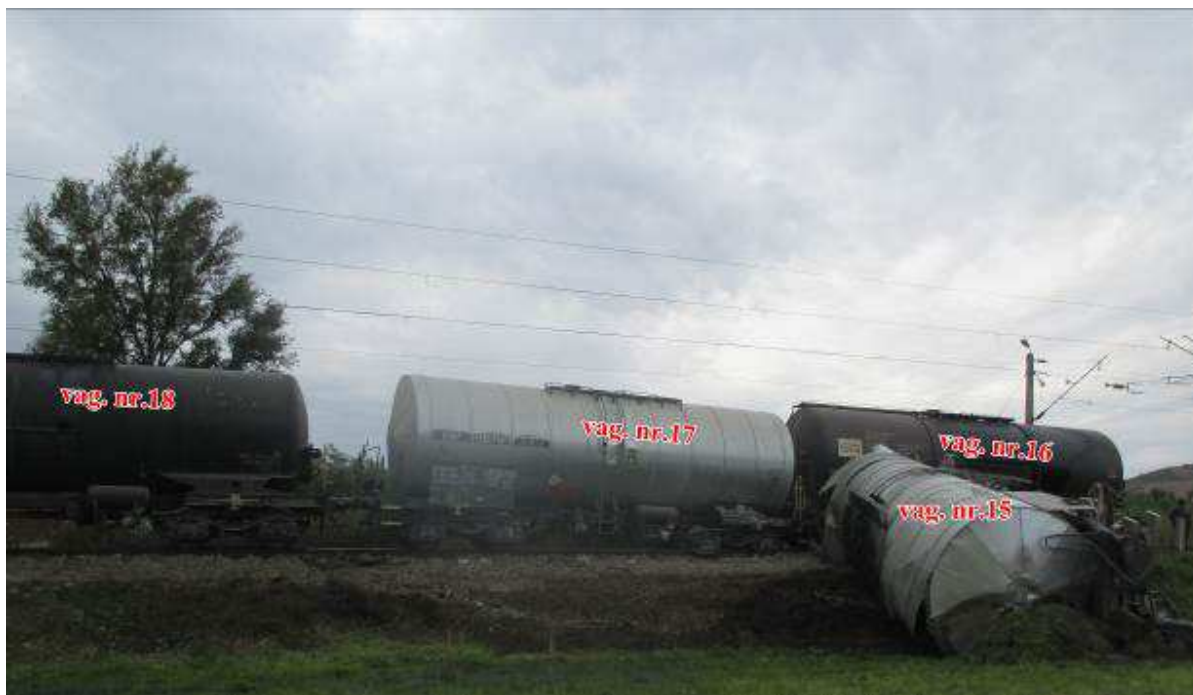
- sub vagonul nr. 82537969944-0 (aflat al 18-lea în compunerea trenului – ultimul), vagon nederaiat se aflau căzute cârligul de tracțiune și aparatul de legare aferent de la vagonul nr. 87537951618-5 (al 14-lea din compunerea trenului).

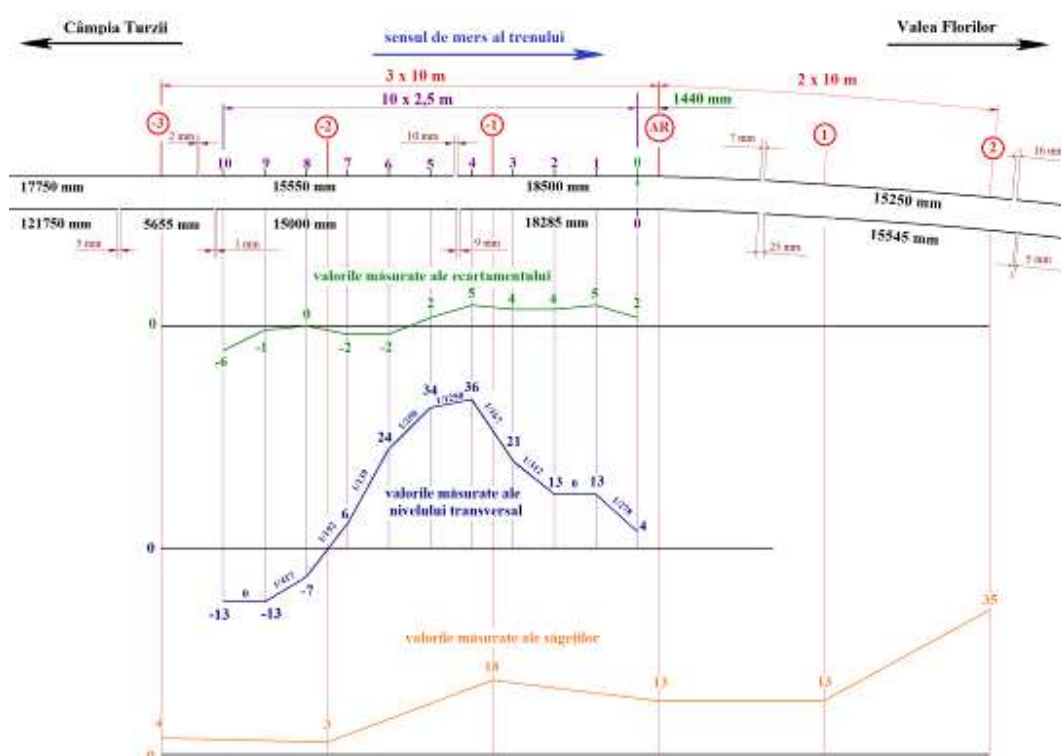
Pe zonele cu prismă de piatră noroioasă amplitudinile defectelor nivelului transversal se accentuează sub acțiunea sarcinilor dinamice transmise căii de materialul rulant în momentul trecerii pe o astfel de zonă. În aceste condiții și valorile rampelor torsionării căii se accentuează.

În aceste condiții, în momentul trecerii peste zona punctului nr.4, unde nivelul transversal al căii măsurat în regim static avea valoarea de 36 mm, s-a produs descărcarea de sarcină a roți din partea dreaptă a celei de a doua osii a celui de al doilea boghiu în sensul de mers al trenului de la vagonul nr.84537851144-6 (al 13-lea din compunerea trenului), fapt care a condus la torsionarea vagonului, creșterea sarcinii verticale pe roata din partea stângă a primei osii de la primul boghiu și implicit, scăderea sarcinii verticale care acționa asupra roții corespundente (de pe partea dreaptă) de la aceeași osie.
