## RAPORT DE INVESTIGARE

al accidentului feroviar produs la data de 23.11.2018, pe raza de activitate a  
Sucursalei Regionale CF Iași, între halta de mișcare Itești și stația CFR Bacău,  
la km 309+627, în circulația trenului de marfă nr.61716

*Raport de Investigare Final  
21 noiembrie 2019*

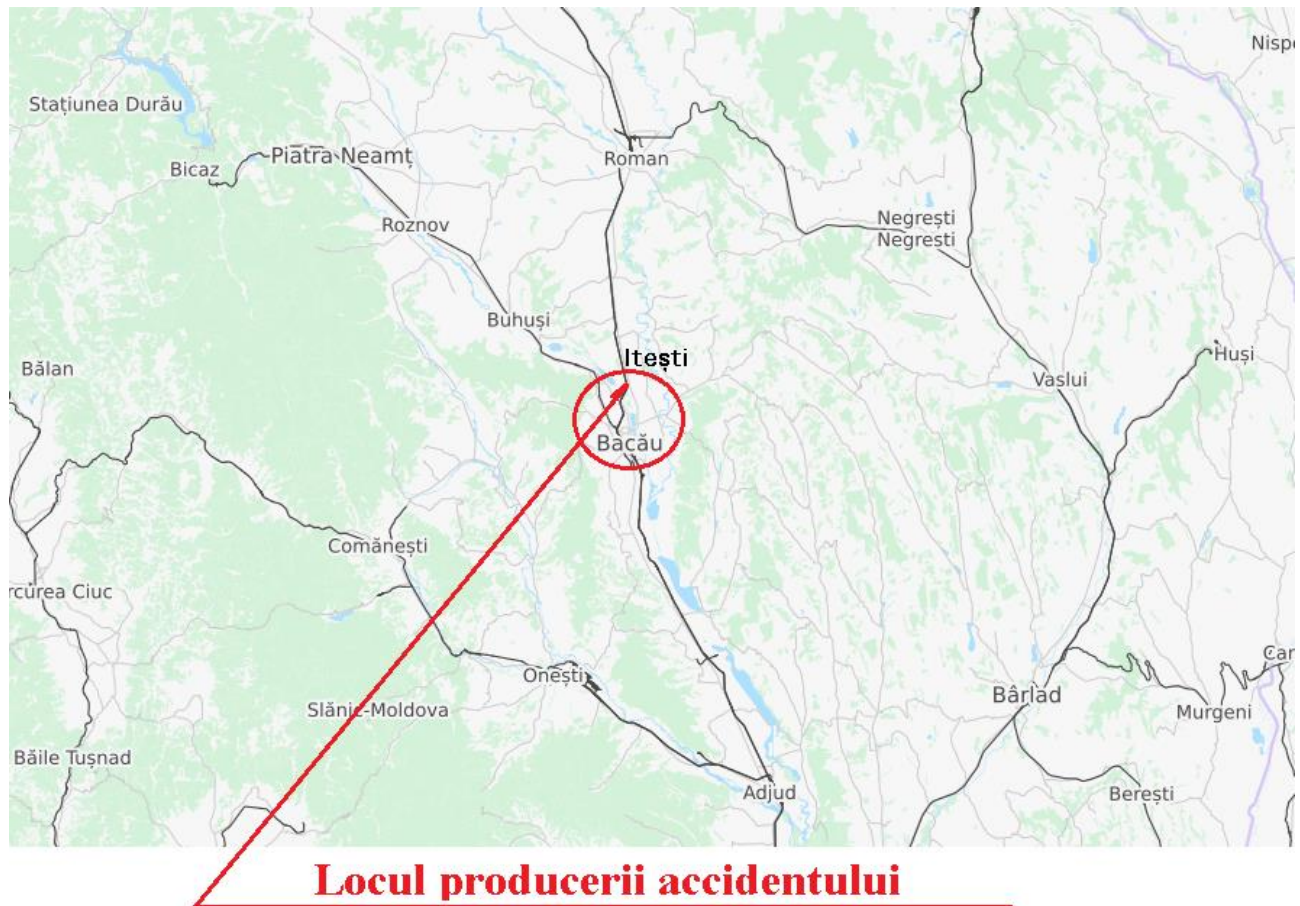
The train ran safely up to Km 309+627, on the electrified running line, track II, between the railway stations Itești and Bacău, where, on a constant radius curve, right deviation of 535 m length, in the train running direction, the first bogie of the wagon no.82537855489-3, the 34th one in the train composition, derailed.

The train ran in derailed condition up to Bacău railway station, km 302+700, where it was stopped following the stop order given by the disposing station movements inspector.

Figure no.1 –Accident site

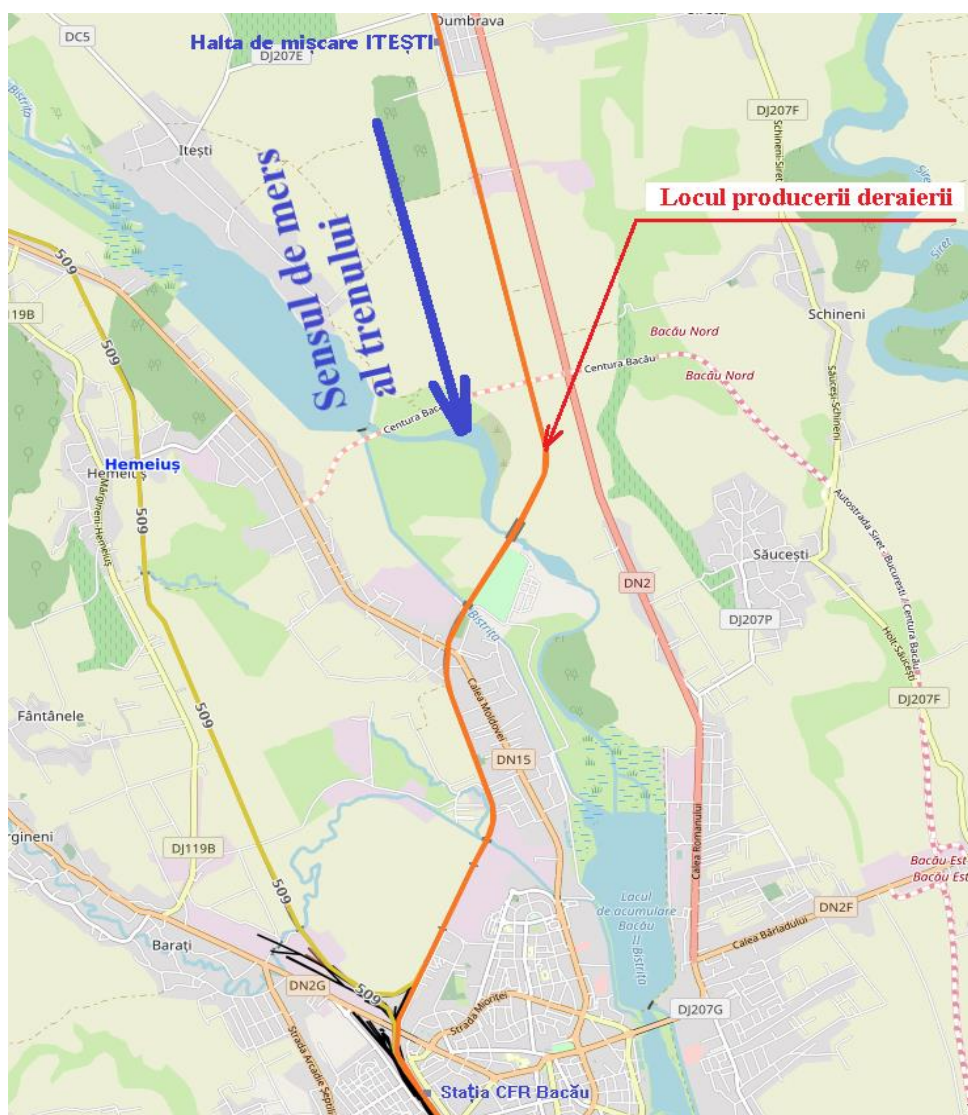
Trenul a plecat din stația CFR Roman la ora 12:29 și a circulat în condiții de siguranță circulației până la km 309+627, în linie curentă cuprinsă între halta de mișcare Itești și stația CFR Bacău, unde s-a produs deraierea vagonului 82537855489-3 (al 34-lea vagon în compunerea trenului) de ambele osii ale primului boghiu în sensul de mers. Prima urmă de deraiere a fost produsă prin escaladarea șinei de către roțile din partea stângă (roțile 5 și 7) a primului boghiu în sensul de mers trenului (firul exterior al curbei), urmată de căderea de pe șine a acestor roți.

Figura nr.2 – detaliu locul producerii deraierii

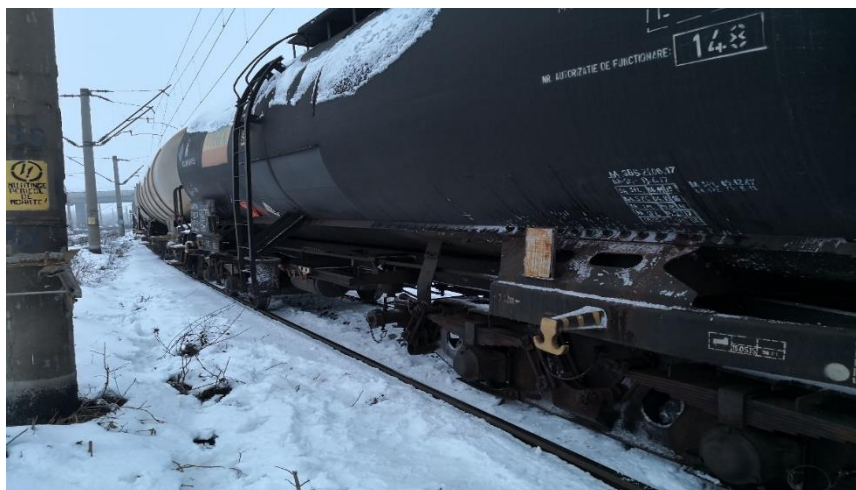
Trenul de marfă nr.61716 a circulat cu vagonul nr.82537855489-3 (al 34-lea vagon în compunerea trenului) cu primul boghiu în stare deraiată de la km 309+627 până la km 302+700, unde

*Foto nr.1 – poziționarea vagonului deraiat după oprirea trenului*

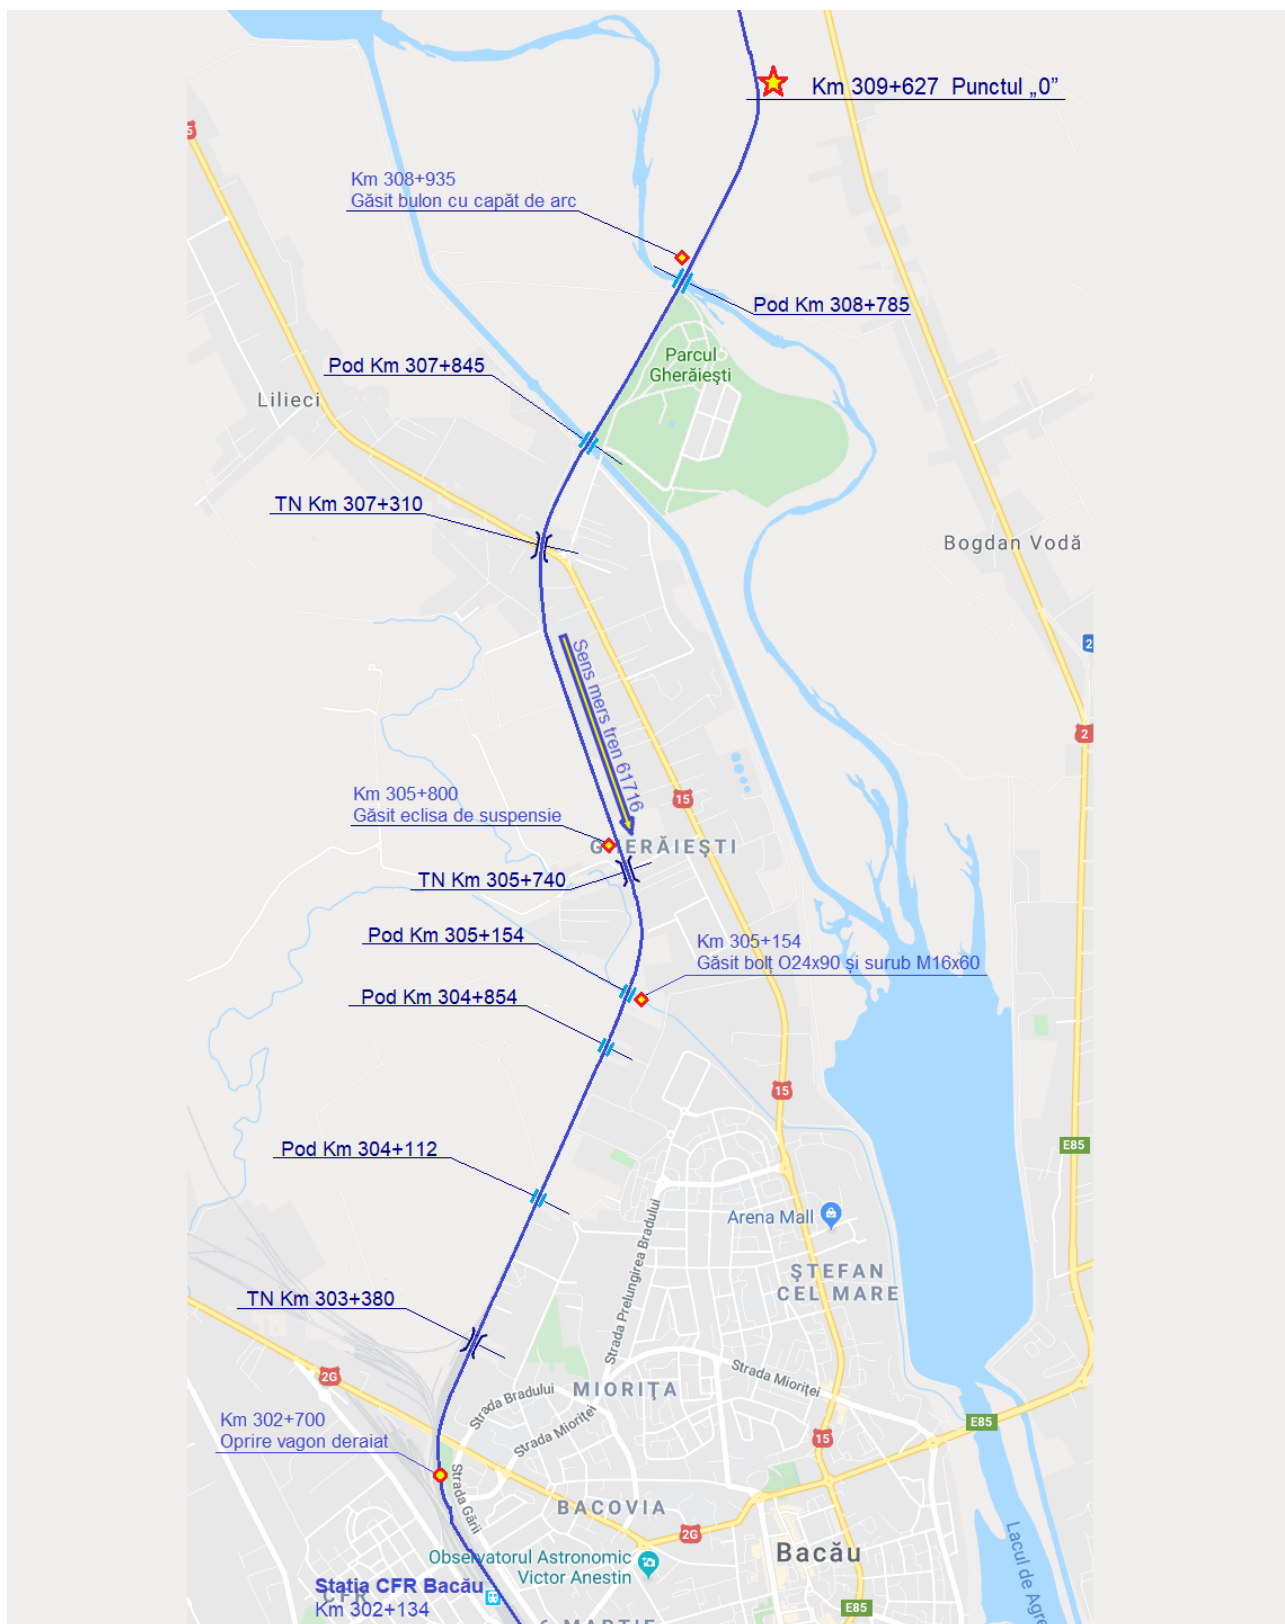
*Figura nr.3 – Traseul parcurs de vagonul deraiat și pozițiile kilometrice unde au fost găsite piesele căzute de la vagon*

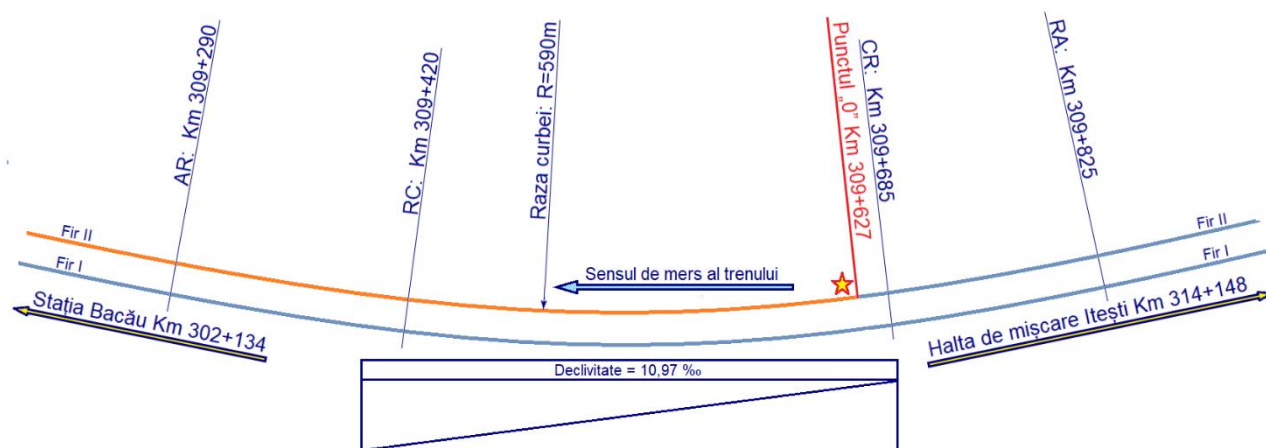
Viteza maximă de circulație a trenurilor pe distanța Itești – Bacău este de 120 Km/h pentru trenurile de călători și de 75 Km/h pentru trenurile de marfă iar în zona pe care s-a produs deraierea viteza este limitată la 80 Km/h datorită razei curbei curbei.

Figura nr.4 - Elementele geometrice ale curbei

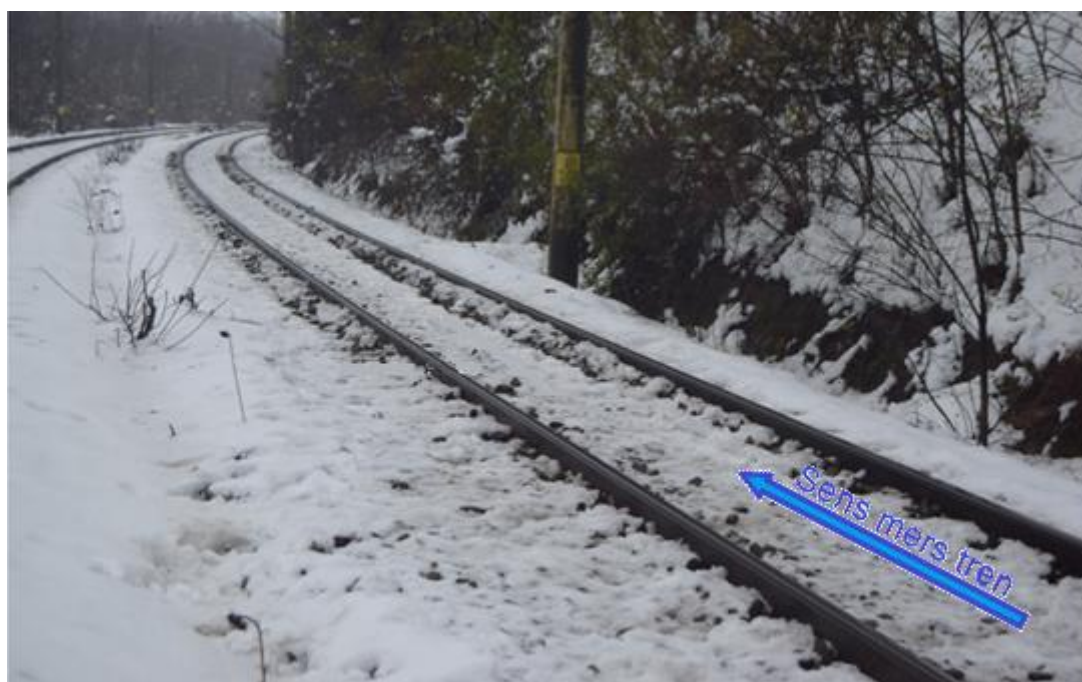
Foto nr.2 - Fotografia locului producerii deraierii

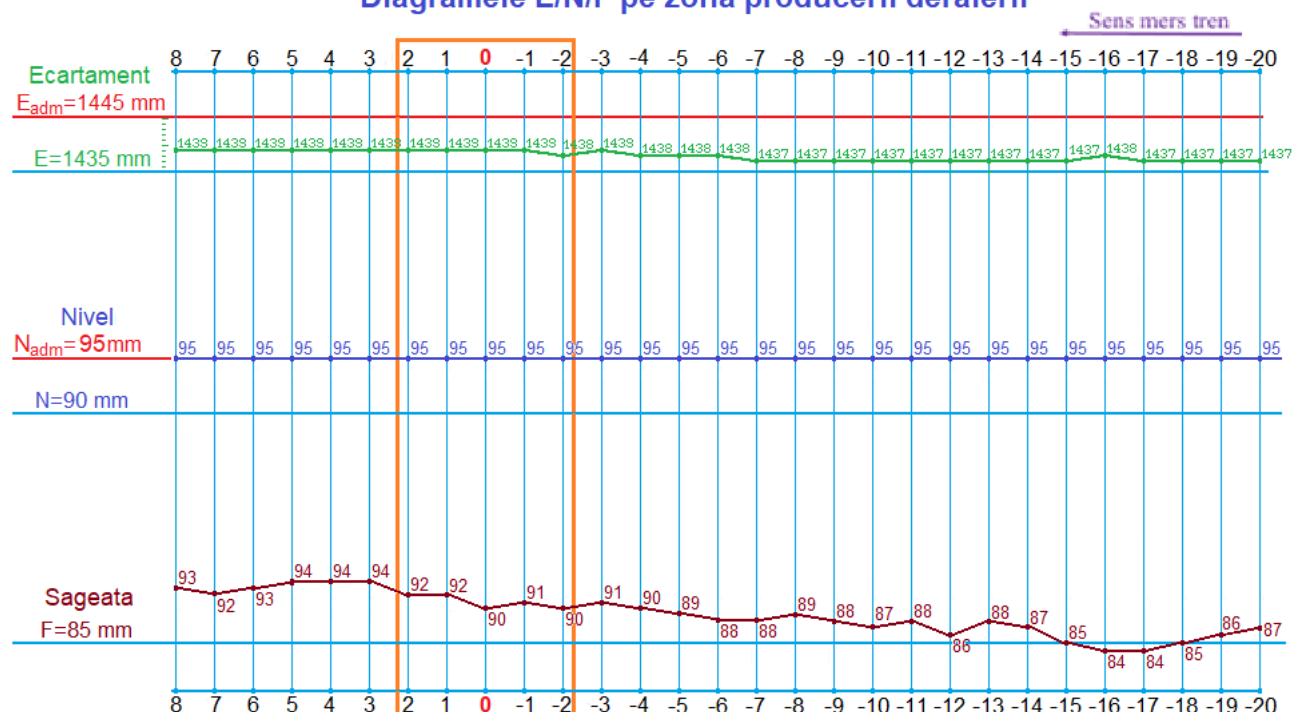
În urma analizării valorilor măsurărilor efectuate, a rezultat că linia din zona producerii deraierii se afla în toleranțele prevăzute de *Instrucția de norme și toleranțe pentru construcția și întreținerea căii-linii cu ecartament normal, nr.314/1989*, pentru viteza de circulație de 120 km/h.

Figura nr.5 - Diagrame de ecartament, nivel și săgeți

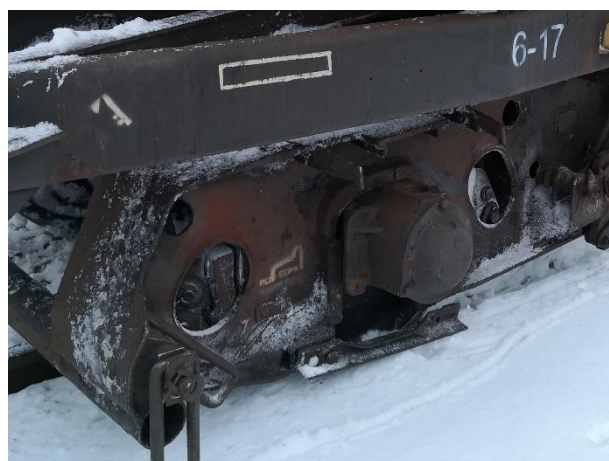
- arcul de suspensie în foi (cu 8 foi, săgeată negativă) aferent roții nr.7;
- eclisele (inele) de suspensie dinspre roata nr.5;
- buloanele cap arc și suportii de arc de la ambele capete ale arcului;
- siguranțele furcate (agrafele) și splinturile de la acești suportii.

La interstada aferentă roții nr.7 lipseau șuruburile aferente capătului dinspre roata nr.5, iar găurile de fixare de pe cadrul de boghiu nu avea urme recente de frecare.

Foto nr.3- Lipsuri la boghiul deraiat

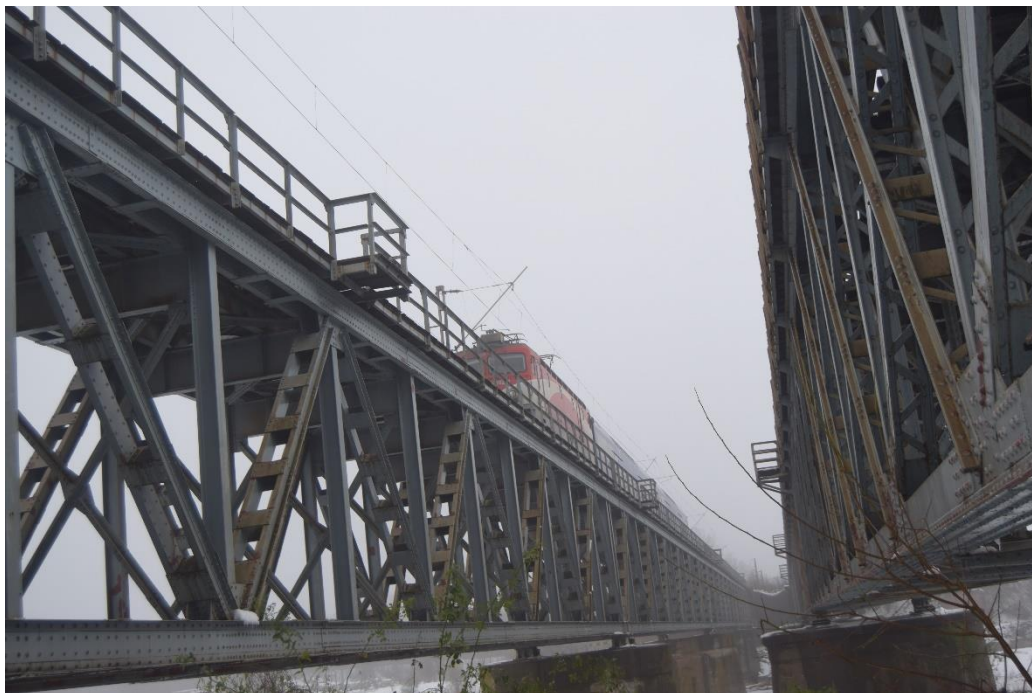
Având în vedere locul în care a fost găsit capătul de arc rupt având pe el bulonul cap arc (km 308+935), punct situat la intrarea pe podul de peste râul Bistrița (în sensul de mers al trenului), pod al cărui ax este situat la km 308+785), se poate presupune, în mod rezonabil, că arcul de suspensie a căzut de pe boghiu în timp ce vagonul rula în stare deraiată pe acest pod. Precizăm că acest pod este de tip grinzi cu zăbrele, cale sus (foto nr.4).

*Foto nr.4 - Podul de la Km 308+785*

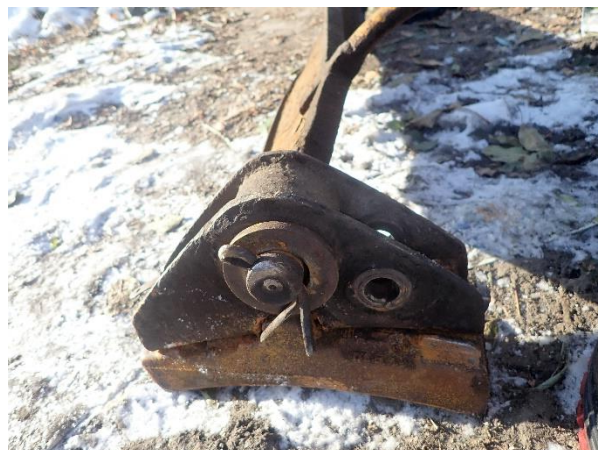
*Foto nr.6*

- pe capătul aferent roții nr.7 se aflau montate portsabotul, sabotul și pana acestuia (foto nr.6);

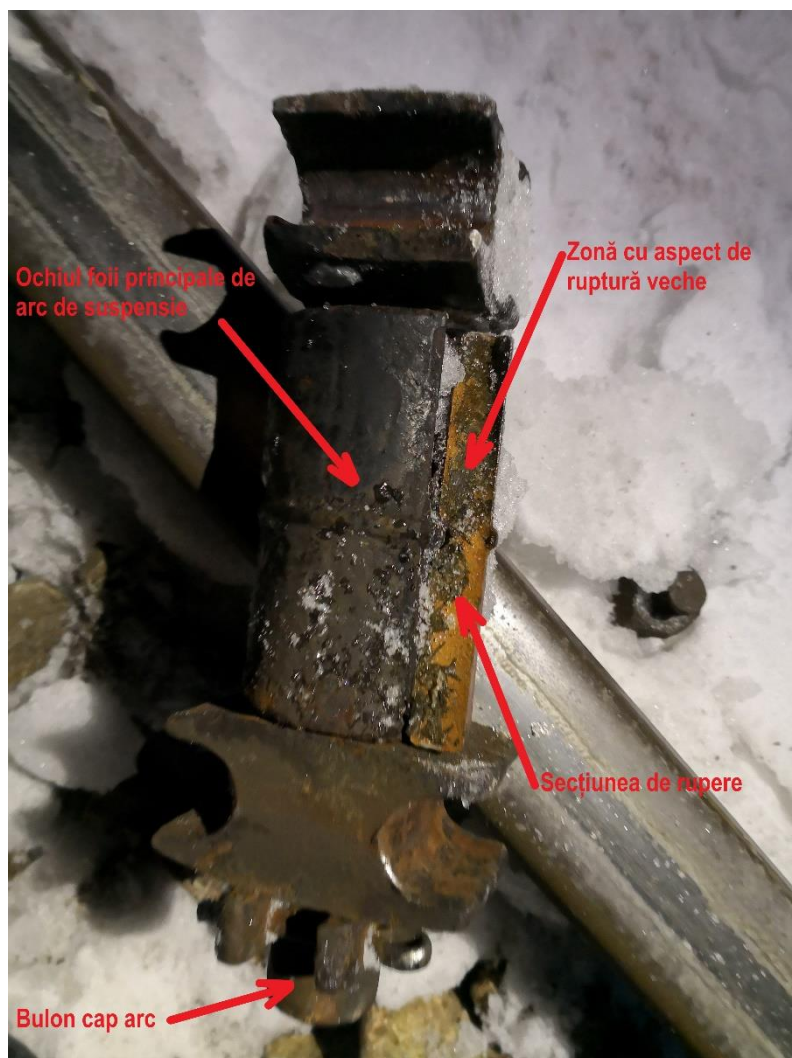
- urme de lucru normale pe capătul de arc datorate frecării foi principale de arc de cea de a doua foaie de arc;
    - ruptura arcului s-a produs în zona de început al ochiului arcului, secțiunea de rupere nefiind perpendiculară pe axa longitudinală a foi de arc, direcția de rupere formând cu această axa un unghi de circa 10-15°;

- secțiunea de ruptură era corodată, dar conform fotografiilor efectuate imediat după recuperarea ansamblului, aceasta are pe circa 60% din suprafață aspectul specific unei rupturi vechi (zonă fără urme proaspete de oxidare, cu culoare mai închisă) – foto nr.7.

*Foto nr.7 – Bulonul si ochiul foi principale ale arcului rotii 7 cu sectiunea de rupere*

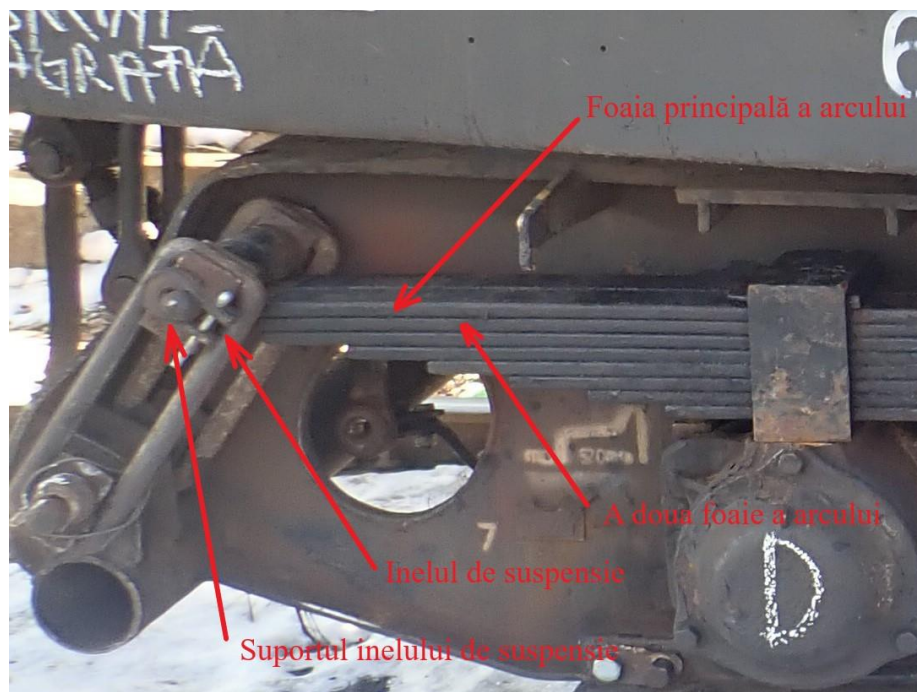
Având în vedere zona în care se află secțiunea de rupere a ochiului foi principale a arcului de suspensie la acest tip de boghiu (boghiu „H”), în cadrul reviziilor tehnice la trenurile de marfă, eventuale fisuri în această zonă a foi de arc sunt imposibil de depistat, întrucât această zonă nu este vizibilă deoarece:

- partea inferioară a zonei unde s-a produs ruperea era acoperită de cea de-a doua foaie a arcului de suspensie în foi;
- partea laterală a zonei unde s-a produs ruperea era acoperită de piesele atelajului de suspensie (suportul inelului de suspensie și inelul de suspensie);
- partea superioară a zonei unde s-a produs ruperea era acoperită de ochiului foi principale (foto nr.8).

*Foto nr.8 Secțiunea de rupere a foii principale de arc nu este vizibilă*

1. Romanian Railway Safety Authority – ASFR shall analyse, with the railway freight undertakings which get wagons provided with bogies type „H”, the opportunity to introduce into the safety management system some regulations (procedures) that stipulate measures for periodical checking of the springs from the suspensions of these bogies, in its areas hard to reach (that cannot be seen during the performance of the train technical inspections), for keeping under control the risks induced by the appearance of the cracks at the spring leaves.

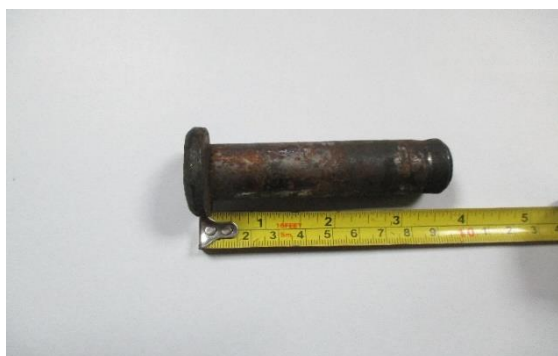
- la verificarea pieselor recuperate de pe teren, la km 305+150, între halta de mișcare Itești și stația CFR Bacău), respectiv un bolț și un șurub:
- la bolțul  $\varnothing 24 \times 90$  mm - pe suprafața de lucru a acestuia s-au constatat urme de lucru normal (aspect lucios). La verificarea pe boghiu, prin montarea acestuia pe suportul atârănător de portsabot s-a constatat ca bolțul intra normal pe gaura nedeformată, fapt ce indica ca acesta era montat la atârănătorul portsabotului aferent părții din față a rotii nr.8 (foto nr.9);

*Foto nr.9 - Bolțul  $\varnothing 24 \times 90$  mm*

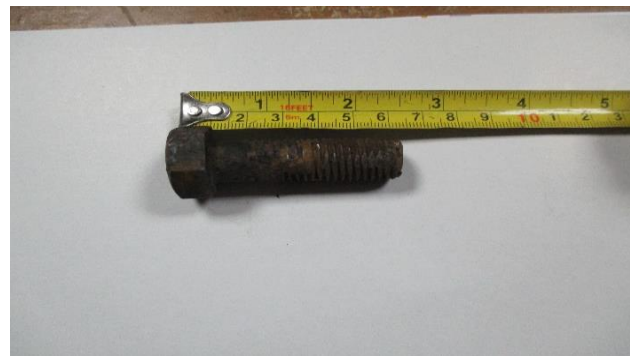
*Foto nr.10 – Șurub  $M16 \times 60$  mm*

- la șurubul  $M16 \times 60$  mm – complet corodat și cu urme de lovire recentă suprafața filetată, la parte finală a acesteia. La verificarea pe boghiu, prin montarea acestuia pe suportul etrierului de siguranță aferent părții din față a rotii nr.8 s-a constatat ca șurubul intra normal pe găurile acestuia, fapt ce indica că acesta era montat la acest subansamblu (foto nr.10).

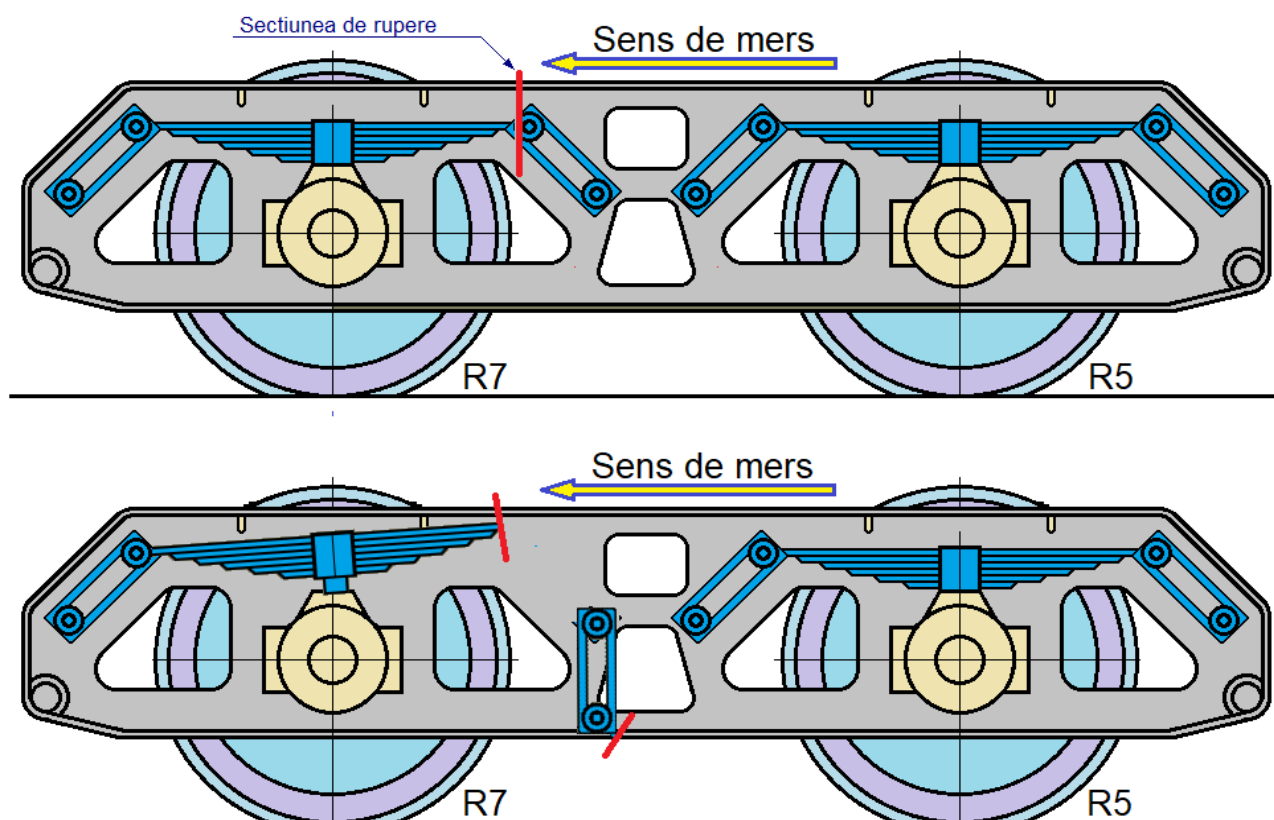
Arcul de suspensie în foi corespunzător roții nr.7 a osia conducătoare a primului boghiul în sens de mers de la vagonul nr.82537855489-3 avea anterior îndrumării trenului nr.61716 fisuri transversale vechi în zona de racordare a ochiului foii principale de arc pe o porțiune de circa 60 % din secțiunea transversală.

Figura nr.6 Suspensia boghiului, secțiunea de rupere și poziția arcului după ruperea foii principale de arc la roata nr.7.

Apariția unei fisuri în această secțiune a foii principale este imposibil de depistat cu ocazia efectuării reviziilor tehnice la ale trenurilor, din cauza poziționării acesteia.

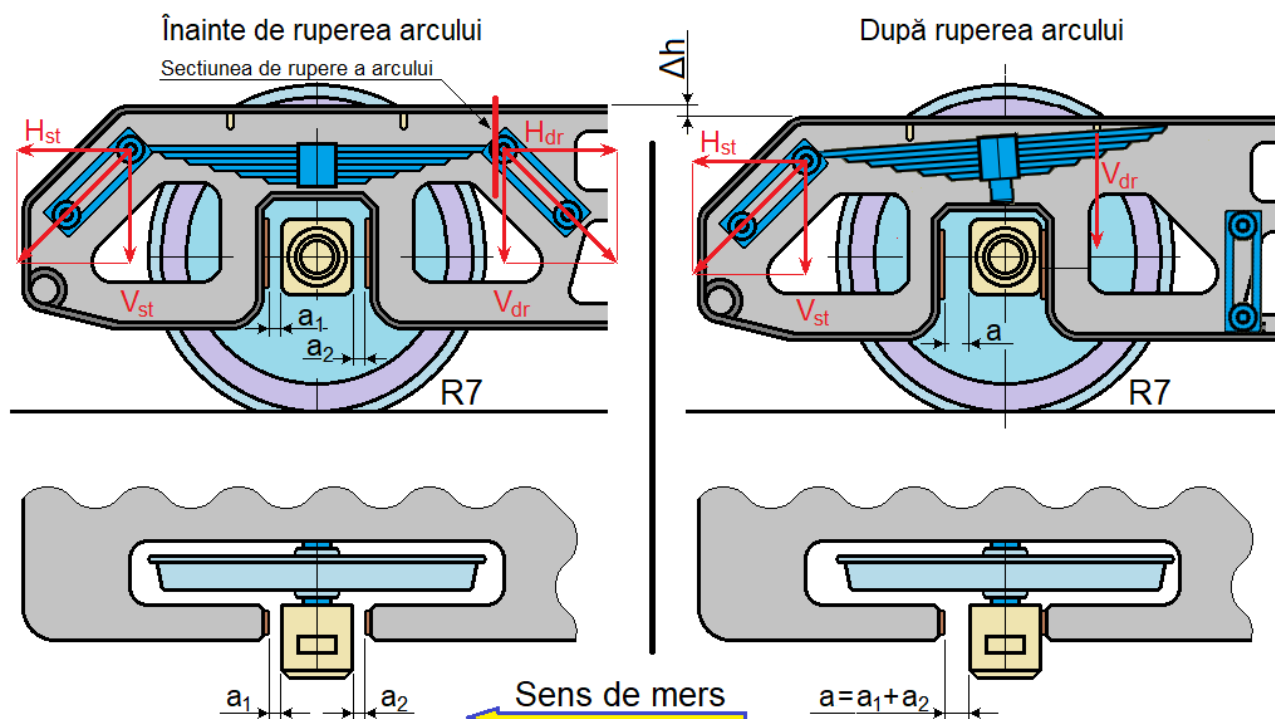
Arcul de suspensie în foi are rolul de a asigura preluarea sarcinii ce revine fusului nr.7 din greutatea totală a vagonului precum și amortizarea oscilațiilor orizontale și verticale proprii generate de aceasta în sistemul pendular (atelajul arcului), schema de încărcare a acestuia în exploatare fiind prezentată în figura nr.7.

Figura nr.7. Poziția arcului și a cutiei de osie înainte și după ruperea foii principale

Jocul total longitudinal  $a$  dintre ghidajele cutiei de osie și pereții ferestrei de vizitare din cadrul boghiului era în această situație conform figurii nr.6:  $a = a_1 + a_2$ .

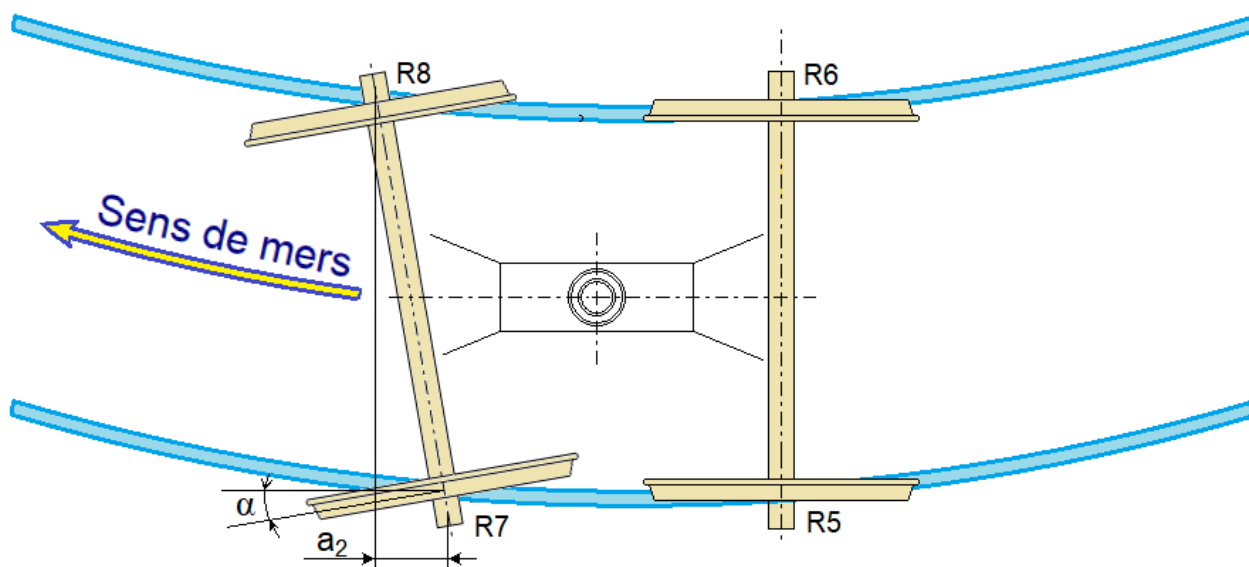
Prin consumarea componentei  $a_2$  a jocului longitudinal total în condițiile arătate, unghiul de atac  $\alpha$  al roții nr.7 a crescut brusc, fapt care a perturbat echilibrul forțelor de ghidare care acționau asupra osiei conducătoare cu roțile nr.7-8 și a condus la dezvoltarea unei forțe orizontale de ghidare superioară capacității de ghidare a acesteia.

Acest fapt a făcut ca, la km 309+627, pe o curbă cu raza de  $R=590$  m, cu deviație dreapta față de sensul de mers al trenului, buza roții atacante nr.7 să escaladeze șina din stânga și, apoi, să cadă în exteriorul căii. Concomitent cu escaladarea șinei din stânga de către roata nr.7 s-a produs și căderea roții corespondente (roata nr.8) între firele căii.

Figura nr.8 – Poziția de atac a roții nr. 7 după ruperea arcului.

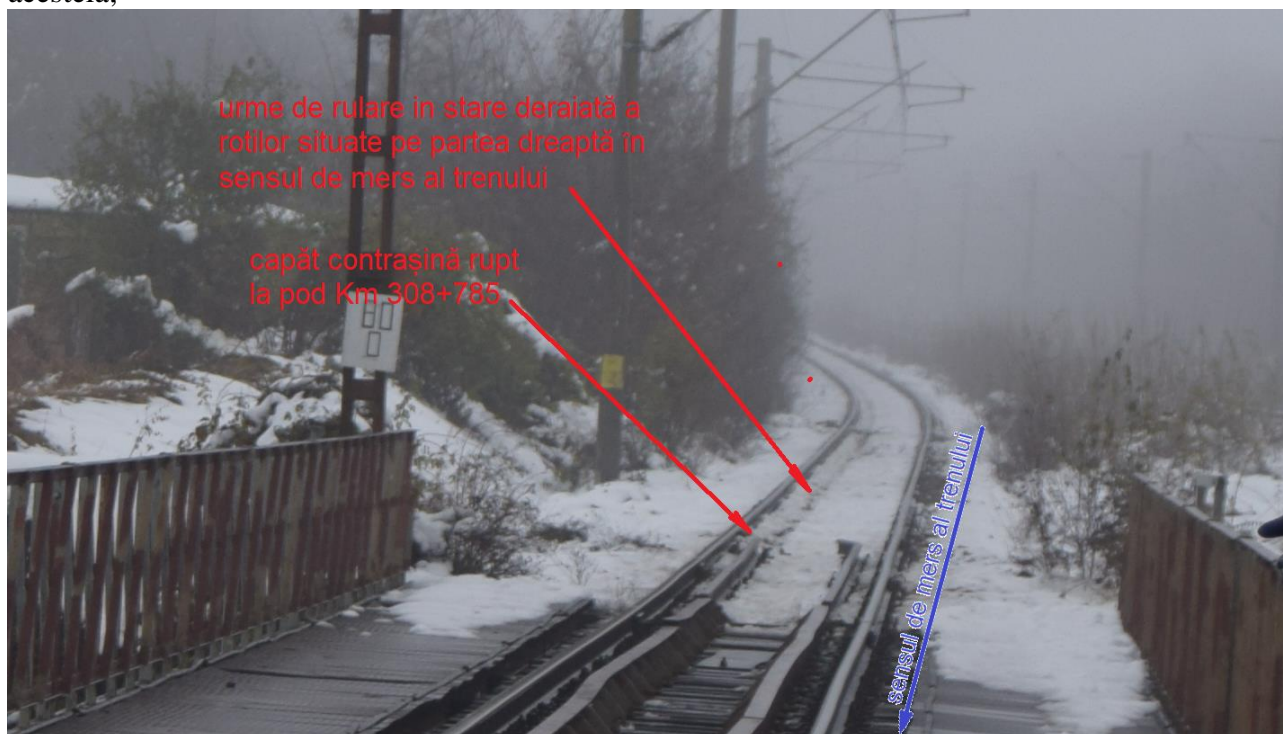
Foto nr. 11. - Contrașină ruptă la capătul podului de la km308+785.
