AGENȚIA DE INVESTIGARE FERROVIARĂ ROMÂNĂ - AGIFER

RAPORT DE INVESTIGARE

privind incidentul feroviar produs la data de 11.12.2018,
pe raza de activitate a Sucursalei Regionale de Căi Ferate Galați,
în halta de mișcare Vădeni

Raport final
24.09.2019

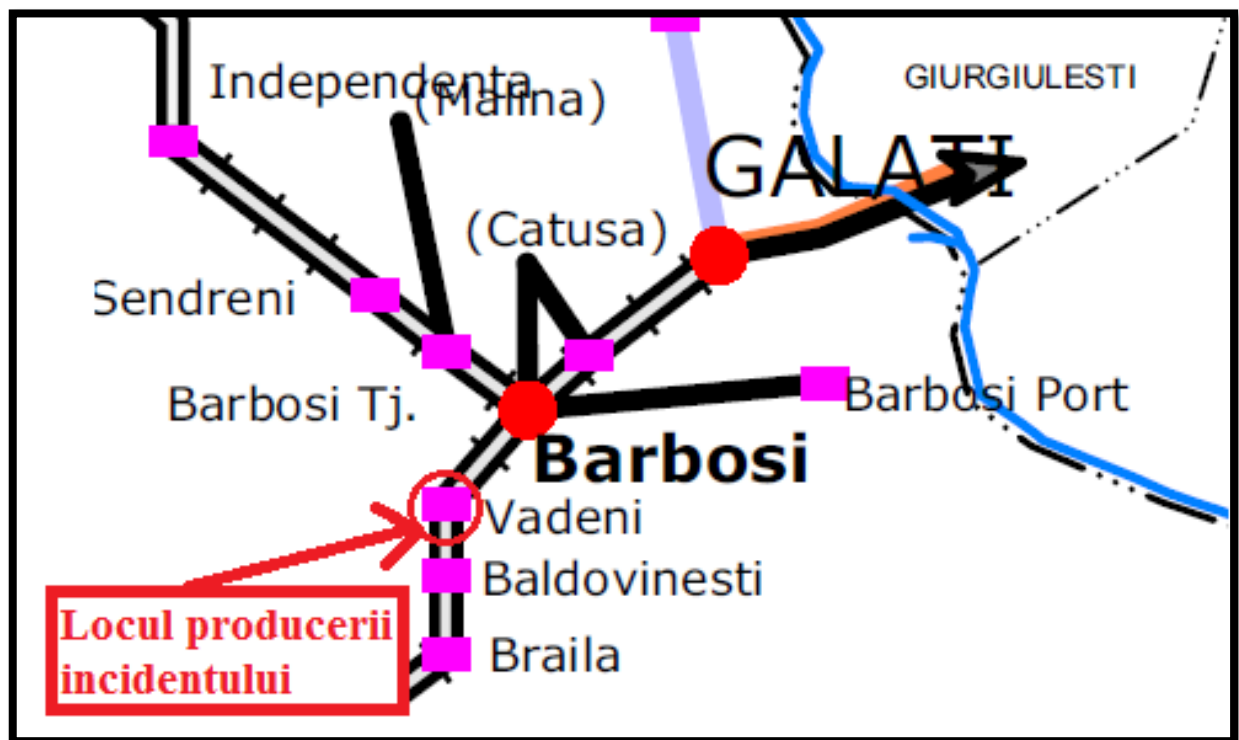
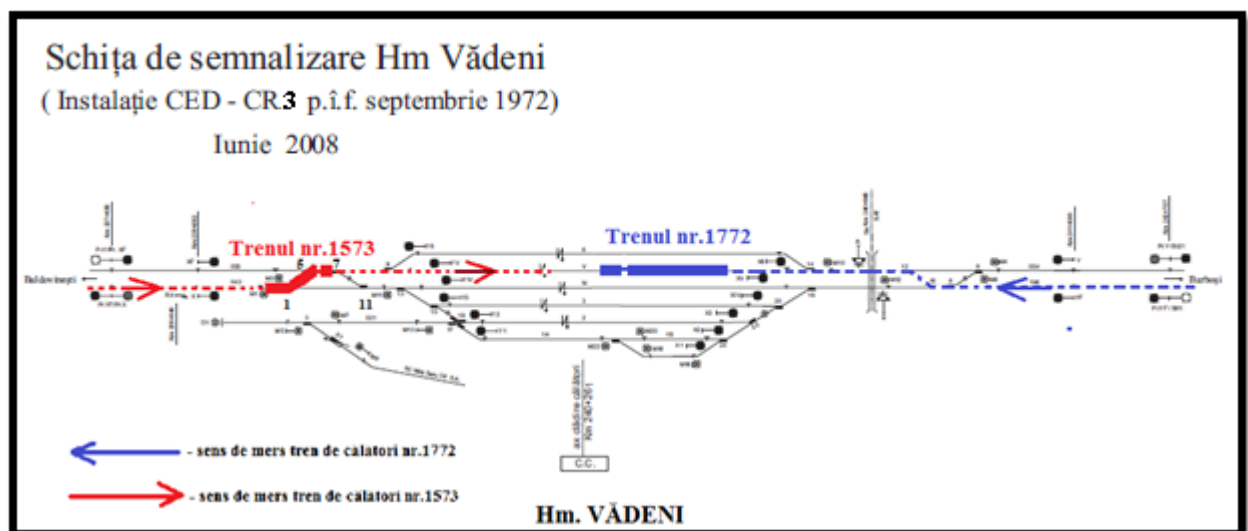
On the 11th December 2018, at 11:50 o'clock, the movements inspector on duty in the railway station Vădeni set the route for passing the train no.1772 for. The exit route from the line 5 to the railway station Baldovinești was not made, because a failure at the interlocking system had appeared, consisting in the non-working of the entry signal from the end X of the railway station Vădeni.

For the reception of the passenger train no. 1573 on the free line 4, train that was running on the track I from the railway station Baldovinești to the railway station Vădeni, SCB electromechanical worker broke the seal of the calling button and operated it for the reception of the train in the railway station Vădeni, on the free line 4. After passing the calling signal in stop position, the passenger train no.1573 forced the switch no.1 (after the entry signal), operated on the position „minus”, in diverging position to the line 5 and ran to the line 5 occupied by the passenger train no.1772. On the line 5, the passenger train no.1772 was stopped and waited for the entrance in the railway station Vădeni of the train no.1573, in order to have the permission to run based on train order system between Vădeni – Baldovinești.

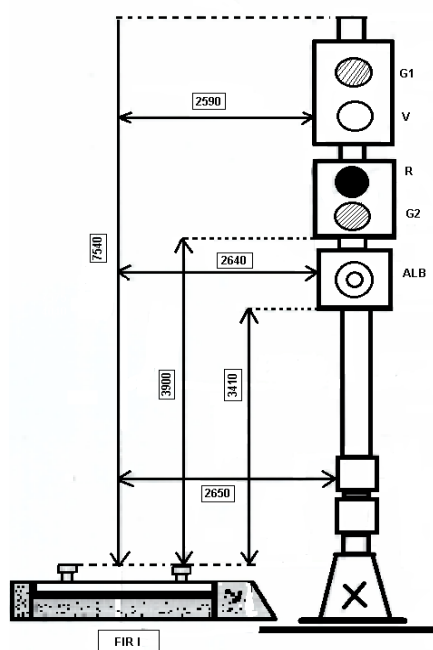
Fig.3

Halta de mișcare Vădeni este dotată cu instalație de centralizare electrodinamică CED, tip CR3, în dependență cu blocul de linie automat banalizat – BLA. Semnalul luminos de intrare X situat la km 239+292 este un semnal de circulație cu panouri luminoase de tip BBA (B - două unități luminoase, A - o unitate luminoasă), montate pe catarg. **(Fig. 3)**

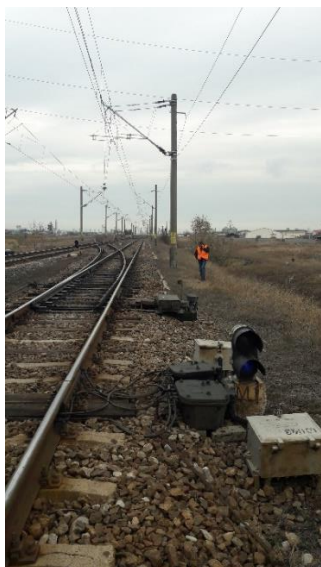
Macaz nr.1

În zona producerii incidentului, la linii nu au fost constatate deficiențe.

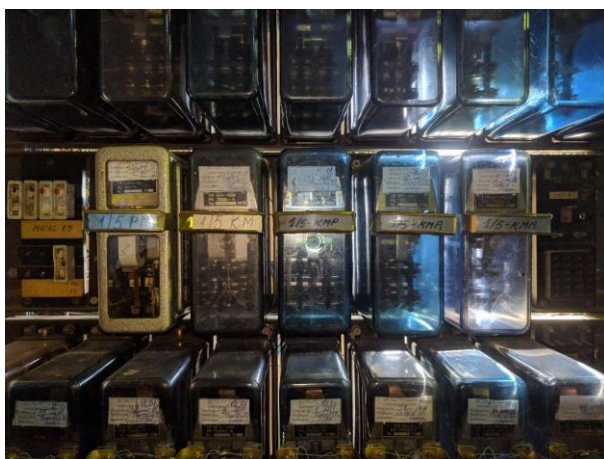
Foto sala cu rele

După producerea incidentului, la verificările efectuate de către comisia de investigare în sala cu relele, aflată în halta de mișcare Vădeni (deasupra biroului de mișcare), s-a constatat faptul că siguranța de 5A – 24V Ax din rama B14 loc 51, picioruș 7 și 8 era arsă .

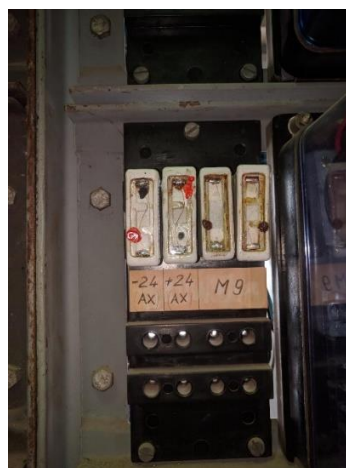
Foto rama B14 loc 51, picioruș 7 și 8

Deranjamentul s-a manifestat prin nefuncționarea comenzilor date la semnalele de intrare – ieșire din halta de mișcare Vădeni.

Deranjamentul a fost remediat la ora 16:30 după înlocuirea siguranței arse.
