## ***Slutrapport RJ 2016:01***

**Personolycka vid Pölsebo driftplats-  
del, Västra Götalands län, den  
5 september 2015**

Diariennr J-40/15

2016-05-31

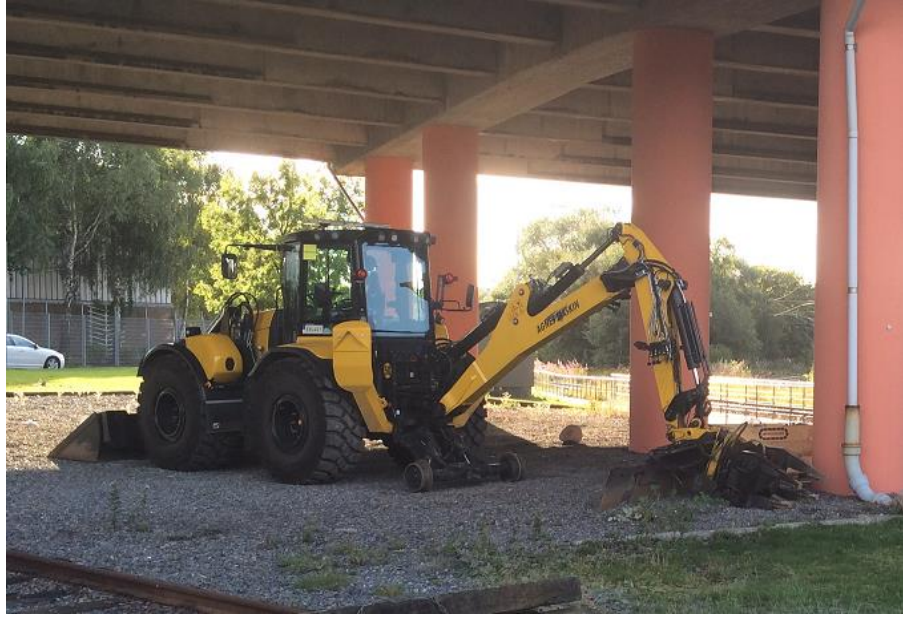
Figur 2. Grävlastaren som användes för slipersbytet. Foto: Niklas Andersson, Strukton Rail AB.

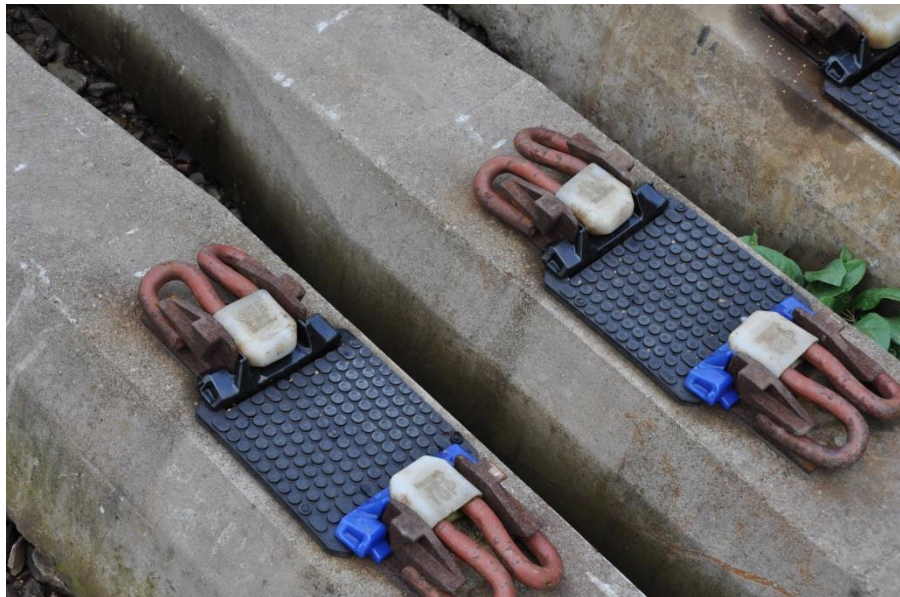
Figur 3. Sliprar med isoleringar och gummiplattor.

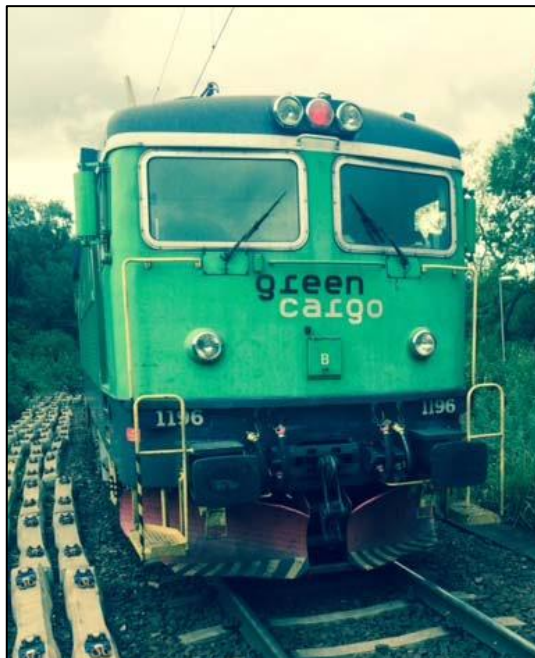
Figur 8. Lok Rc4 1196. Bilden visar loket där det stannade efter olyckshändelsen. Foto: Mario Jurkovic, Strukton Rail AB, olycksplatsansvarig för Trafikverket.

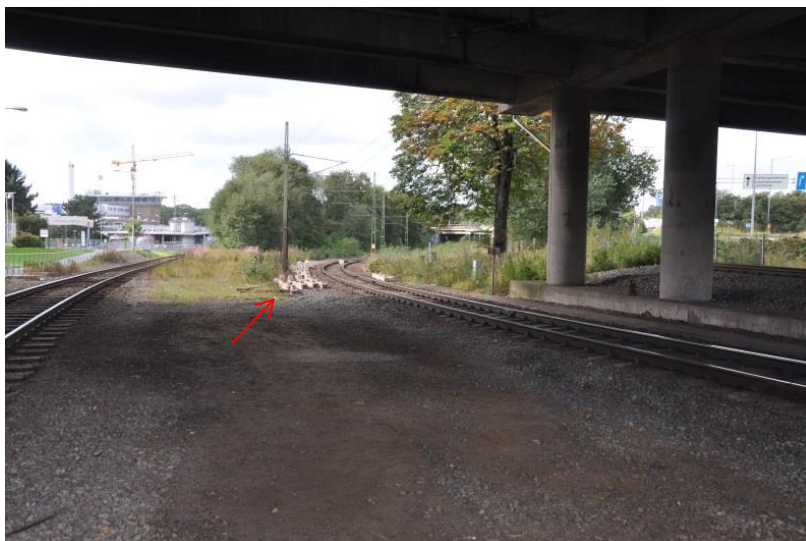
I utredningen har det framkommit att en referens som användes i det aktuella fallet för att bedöma hur långt ut säkerhetszonen sträckte sig var de upplagda sliparna. Enligt SHK:s egna mätningar på olycksplatsen några dagar efter händelsen befann sig åtminstone innersta raden av dessa sliprar inom säkerhetszonen. Den inre kanten av kontaktledningsstolpens fundament (stolpen syns i figur 9 och 10) befinner sig, enligt mätning på plats, på gränsen för säkerhetszonen, dvs 2,2 meter från närmaste räl. Slipersradernas närhet till spåret syns även i figur 8, där det framgår att lokkorgen är väldigt nära den inre slipersraden. Av intervjuer har framkommit att det finns personliga uppfattningar om ett ”säkert avstånd” inom säkerhetszonen, vilket beskrivs som ett uppskattat avstånd som inte nödvändigtvis är 2,2 meter utanför närmaste räl, men ändå ses som ett säkert avstånd där man går fri från eventuellt förbipasserande tåg [jfr ”normalsektionen för fria rummet”; en norm som används i helt andra sammanhang, SHK:s anmärkning].

Figur 9. Pilen pekar på de rader med slippers som låg upplagda bredvid spåret. Bilden är tagen i tåg 79012:s färdriktning.

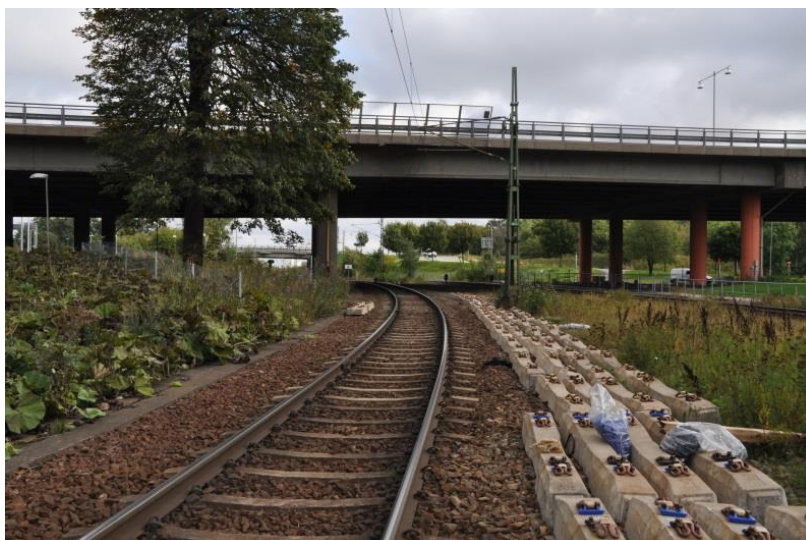
Figur 10. Fotografi taget i motsatt riktning till figur 9. Enligt SHK:s egna mätningar på olycksplatsen några dagar efter händelsen befann sig åtminstone innersta raden av dessa sliprar inom säkerhetszonen.

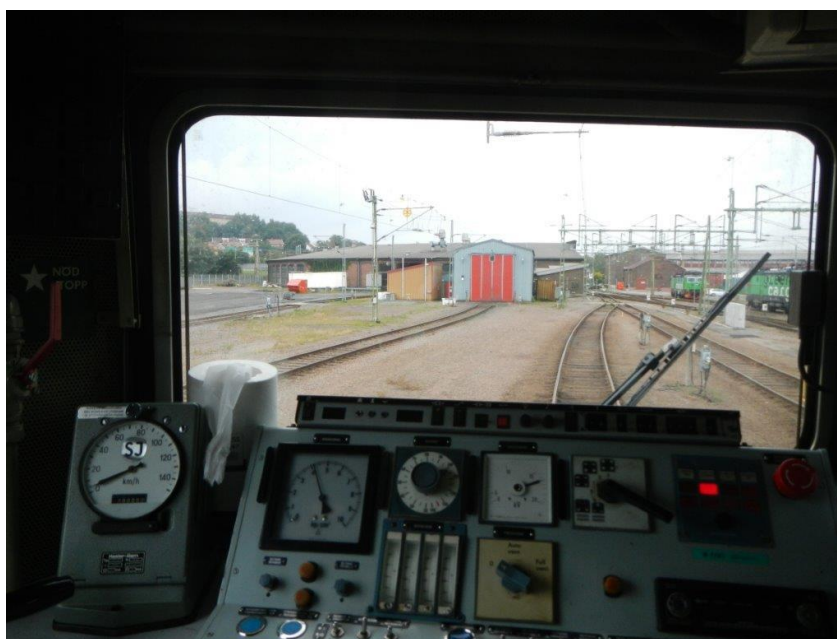
Lokets färdlogg visar att retardationen inte avviker från normala värden. Några undersökningar av den aktuella lokindividen har inte bedömts vara av betydelse för utredningen. Det är dock värt att notera de begränsningar i förarens siktfält som uppstår på grund av hyttens konstruktion på den aktuella loktypen, med kraftiga hörn- och mittstolpar. Se figur 11.

Figur 11. Vissa begränsningar i förarens siktfält uppstår på grund av hyttens konstruktion på den aktuella loktypen, med kraftiga hörn- och mittstolpar. Fotografiet är taget på Sävenäs rangerbangård i ett lok av samma typ som tåg 79012 bestod av.
